# 01 남양5배수지(5단계)

2022년 화성시 상수도시설물 안전점검 용역

경기도 화성시 맑은물사업소

2022.12.

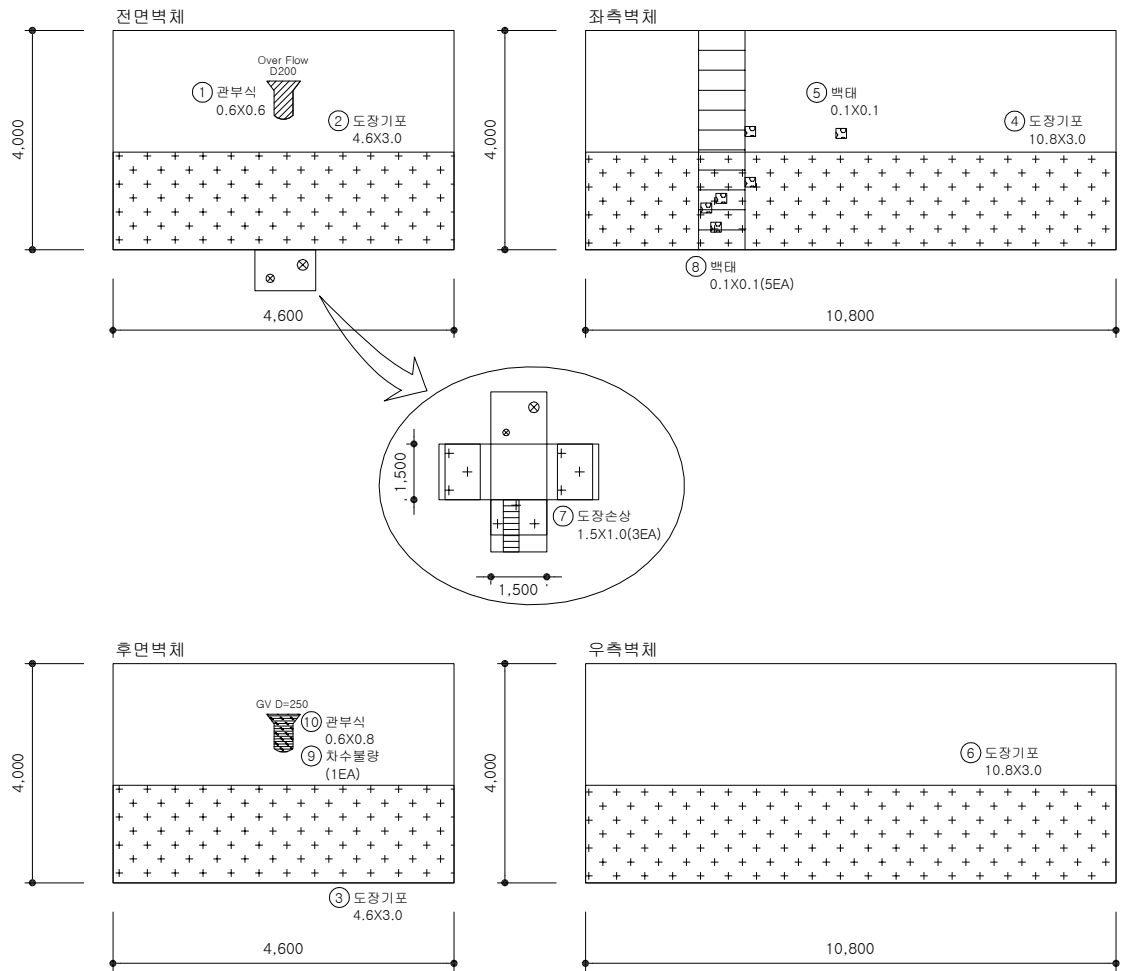
남양5배수지(5단계) - 1지 벽체

| 손상 집계 표 | | 손상 크기 | | | | | 손상 수량 | 단위 | 비고 |
|---|---|---|---|---|---|---|---|---|---|
| 1 | 관부식 | | 0.60 | 0.60 | | 1 | 0.36 | m² | 기존 |
| 2 | 도장기포 | | 4.60 | 3.00 | | 1 | 13.8 | m² | 기존 |
| 3 | 도장기포 | | 4.60 | 3.00 | | 1 | 13.8 | m² | 기존 |
| 4 | 도장기포 | | 10.8 | 3.00 | | 1 | 32.4 | m² | 기존 |
| 5 | 백태 | | 0.10 | 0.10 | | 1 | 0.01 | m² | 기존 |
| 6 | 도장기포 | | 10.8 | 3.00 | | 1 | 32.4 | m² | 기존 |
| 7 | 도장손상 | | 1.50 | 1.00 | | 3 | 4.50 | m² | 기존 |
| 8 | 백태 | | 0.10 | 0.10 | | 5 | 0.05 | m² | 기존 |
| 9 | 차수불량 | | | | | 1 | 1.00 | EA | 기존 |
| 10 | 관부식 | | 0.60 | 0.80 | | 1 | 0.48 | m² | 기존 |

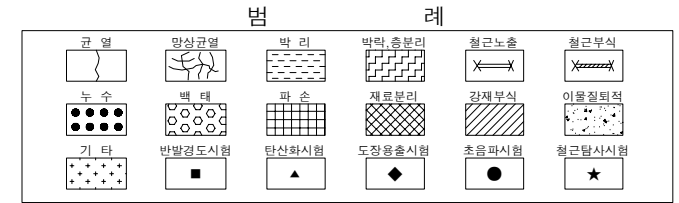
# 남양5배수지(5단계) - 1지 바닥슬래브

| No. | 손상 내용 | 손상 크기 | | | | | 손상 수량 | 단위 | 비고 |
|---|---|---|---|---|---|---|---|---|---|
| 1 | 도정손상 | | 1.50 | 1.50 | | 1 | 2.25 | m² | 기존 |
| 2 | 관부식 | | 0.60 | 0.60 | | 2 | 0.72 | m² | 기존 |

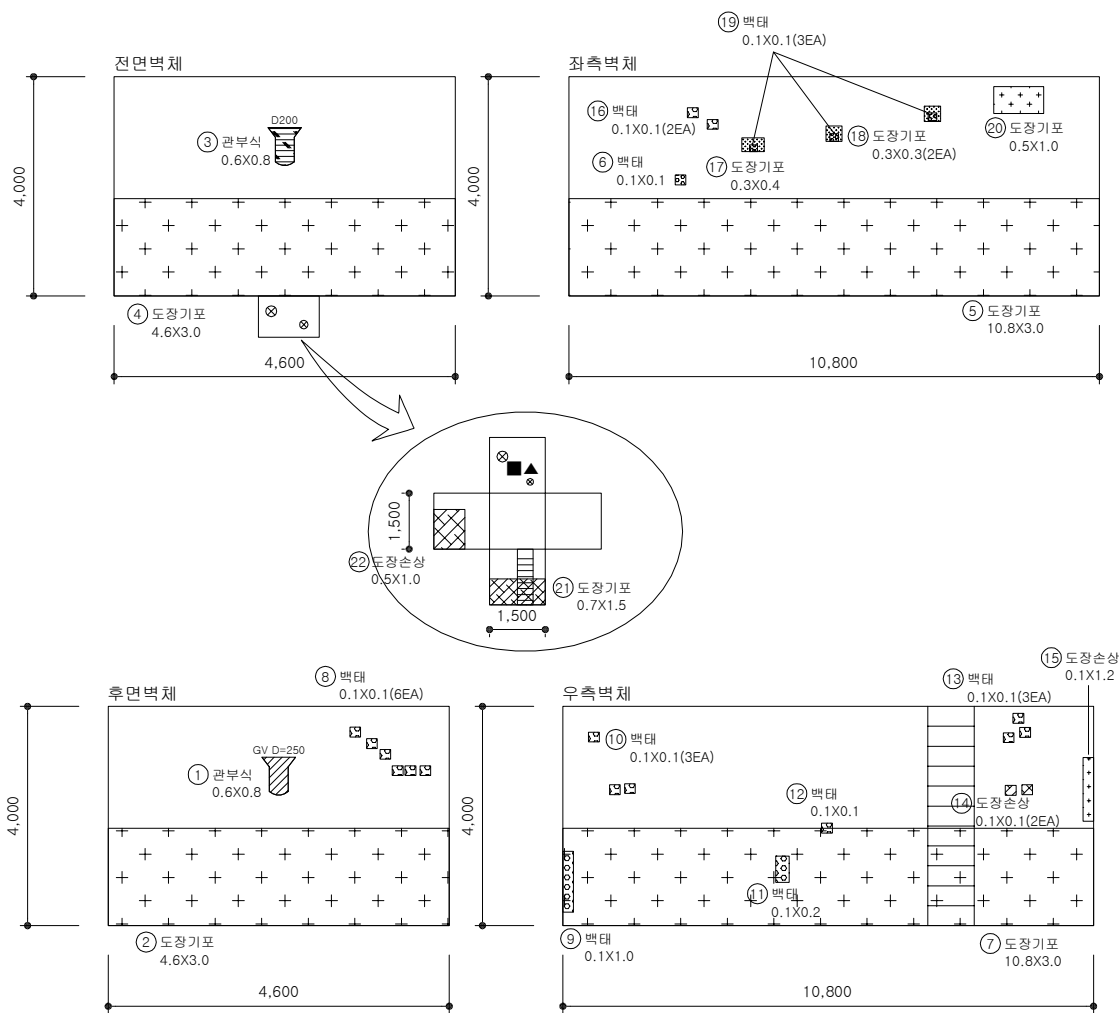
남양5배수지(5단계) - 2지 벽체

| 손상 집계 표 | | 손상 크기 | | | | | 손상 수량 | 단위 | 비고 |
|---|---|---|---|---|---|---|---|---|---|
| 1 | 관부식 | | 0.60 | 0.80 | | 1 | 0.48 | m <sup>2</sup> | 기준 |
| 2 | 도장기포 | | 4.60 | 3.00 | | 1 | 13.8 | m <sup>2</sup> | 기준 |
| 3 | 관부식 | | 0.60 | 0.80 | | 1 | 0.48 | m <sup>2</sup> | 기준 |
| 4 | 도장기포 | | 4.60 | 3.00 | | 1 | 13.8 | m <sup>2</sup> | 기준 |
| 5 | 도장기포 | | 10.8 | 3.00 | | 1 | 32.4 | m <sup>2</sup> | 기준 |
| 6 | 백태 | | 0.10 | 0.10 | | 1 | 0.01 | m <sup>2</sup> | 기준 |
| 7 | 도장기포 | | 10.8 | 3.00 | | 1 | 32.4 | m <sup>2</sup> | 기준 |
| 8 | 백태 | | 0.10 | 0.10 | | 6 | 0.06 | m <sup>2</sup> | 기준 |
| 9 | 백태 | | 0.10 | 1.00 | | 1 | 0.10 | m <sup>2</sup> | 기준 |
| 10 | 백태 | | 0.10 | 0.10 | | 3 | 0.03 | m <sup>2</sup> | 기준 |
| 11 | 백태 | | 0.10 | 0.20 | | 1 | 0.02 | m <sup>2</sup> | 기준 |
| 12 | 백태 | | 0.10 | 0.10 | | 1 | 0.01 | m <sup>2</sup> | 기준 |
| 13 | 백태 | | 0.10 | 0.10 | | 3 | 0.03 | m <sup>2</sup> | 기준 |
| 14 | 도장손상 | | 0.10 | 0.10 | | 2 | 0.02 | m <sup>2</sup> | 기준 |
| 15 | 도장손상 | | 0.10 | 1.20 | | 1 | 0.12 | m <sup>2</sup> | 기준 |
| 16 | 백태 | | 0.10 | 0.10 | | 2 | 0.02 | m <sup>2</sup> | 기준 |
| 17 | 도장기포 | | 0.30 | 0.40 | | 1 | 0.12 | m <sup>2</sup> | 기준 |
| 18 | 도장기포 | | 0.30 | 0.30 | | 2 | 0.18 | m <sup>2</sup> | 기준 |
| 19 | 백태 | | 0.10 | 0.10 | | 3 | 0.03 | m <sup>2</sup> | 기준 |
| 20 | 도장기포 | | 0.50 | 1.00 | | 1 | 0.50 | m <sup>2</sup> | 기준 |
| 21 | 도장기포 | | 0.70 | 1.50 | | 1 | 1.05 | m <sup>2</sup> | 기준 |
| 22 | 도장손상 | | 0.50 | 1.00 | | 1 | 0.50 | m <sup>2</sup> | 기준 |

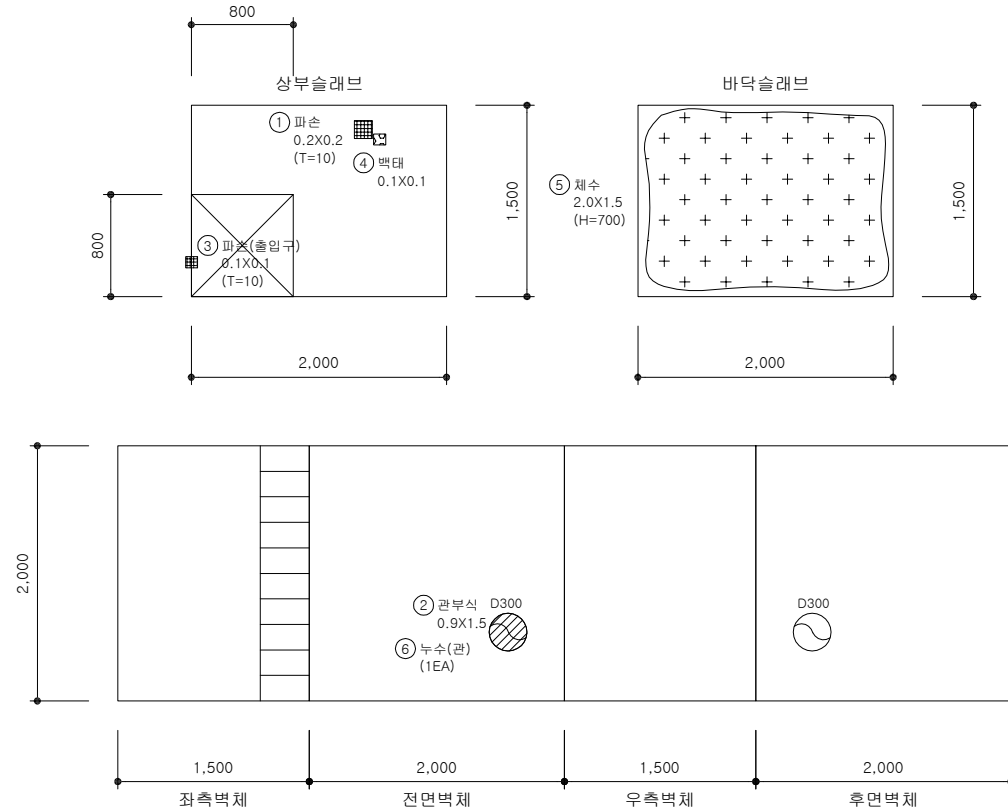
# 남양5배수지(5단계) - 2지 유입밸브실

| No. | 손상 내용 | 손상 크기 | | | | | 손상 수량 | 단위 | 비고 |
|---|---|---|---|---|---|---|---|---|---|
| 1 | 파손 | | 0.20 | 0.20 | 10 | 1 | 0.04 | m <sup>2</sup> | 기존 |
| 2 | 관부식 | | 0.90 | 1.50 | | 1 | 1.35 | m <sup>2</sup> | 기존 |
| 3 | 파손(출입구) | | 0.10 | 0.10 | 10 | 1 | 0.01 | m <sup>2</sup> | 기존 |
| 4 | 백태 | | 0.10 | 0.10 | | 1 | 0.01 | m <sup>2</sup> | 기존 |
| 5 | 채수 | | 2.00 | 1.50 | 700 | 1 | 3.00 | m <sup>2</sup> | 기존 |
| 6 | 누수(관) | | | | | 1 | 1.00 | EA | 기존 |

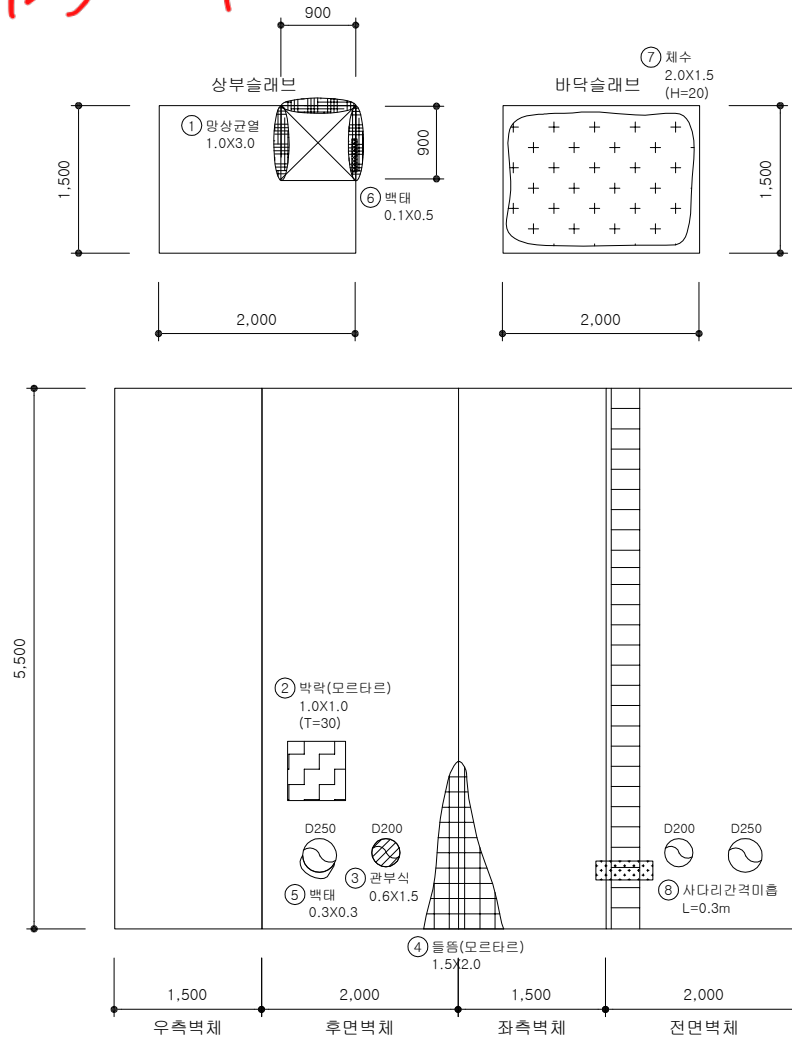
# 남양5배수지(5단계) - 1지 유출밸브실

| No. | 손상 내용 | 손상 크기 | | | | | 손상 수량 | 단위 | 비고 |
|---|---|---|---|---|---|---|---|---|---|
| 1 | 망상균열 | | 1.00 | 3.00 | | 1 | 3.00 | m <sup>2</sup> | 기존 |
| 2 | 박락(모르타르) | | 1.00 | 1.00 | 30 | 1 | 1.00 | m <sup>2</sup> | 기존 |
| 3 | 관부식 | | 0.60 | 1.50 | | 1 | 0.90 | m <sup>2</sup> | 기존 |
| 4 | 돌출(모르타르) | | 1.50 | 2.00 | | 1 | 3.00 | m <sup>2</sup> | 기존 |
| 5 | 벽태 | | 0.30 | 0.30 | | 1 | 0.09 | m <sup>2</sup> | 기존 |
| 6 | 벽태 | | 0.10 | 0.50 | | 1 | 0.05 | m <sup>2</sup> | 기존 |
| 7 | 채수 | | 2.00 | 1.50 | 20 | 1 | 3.00 | m <sup>2</sup> | 기존 |
| 8 | 사다리간격미흡 | | | 0.30 | | 1 | 0.30 | m | 신규 |

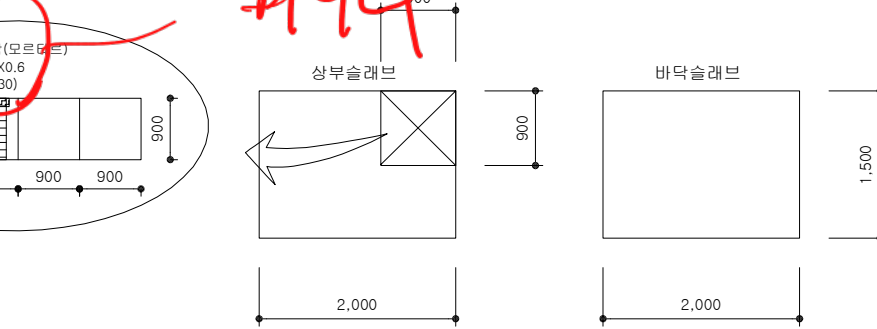
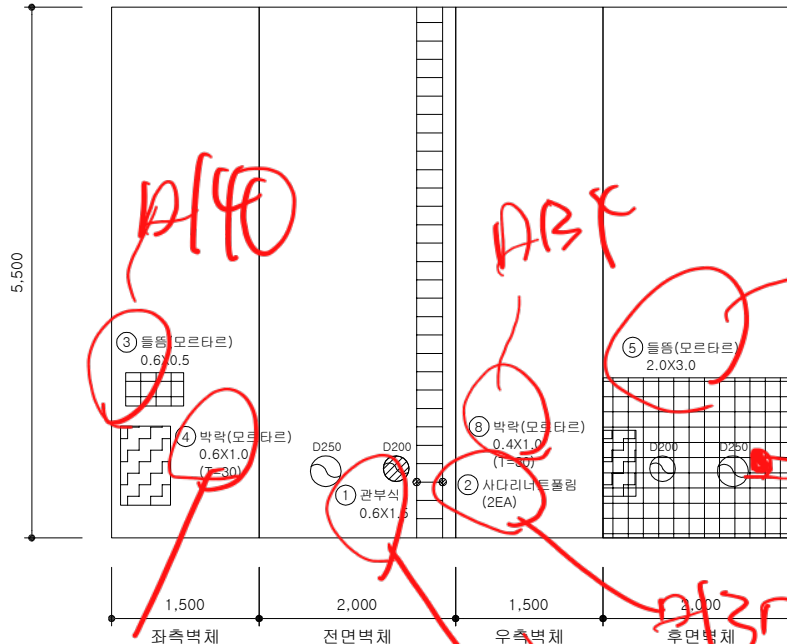
# 남양5배수지(5단계) - 2지 유출밸브실

박태  
93X92  
신규

| No. | 손상 내용 | 손상 크기 | | | | | 손상<br>수량 | 단위 | 비고 |
|---|---|---|---|---|---|---|---|---|---|
| 1 | 관부식 | | 0.60 | 1.50 | | 1 | 0.90 | m | 기존 |
| 2 | 사다리너트폴링 | | | | | 2 | 2.00 | EA | 기존 |
| 3 | 돌출(모르타르) | | 0.60 | 0.50 | | 1 | 0.30 | m | 기존 |
| 4 | 박락(모르타르) | | 0.60 | 1.00 | 30 | 1 | 0.60 | m | 기존 |
| 5 | 돌출(모르타르) | | 2.00 | 3.00 | | 1 | 6.00 | m | 기존 |
| 6 | 박락(모르타르) | | 0.10 | 0.50 | 30 | 1 | 0.05 | m | 기존 |
| 7 | 박락(모르타르) | | 0.20 | 0.60 | 30 | 1 | 0.12 | m | 기존 |
| 8 | 박락(모르타르) | | 0.40 | 1.00 | 30 | 1 | 0.40 | m | 기존 |

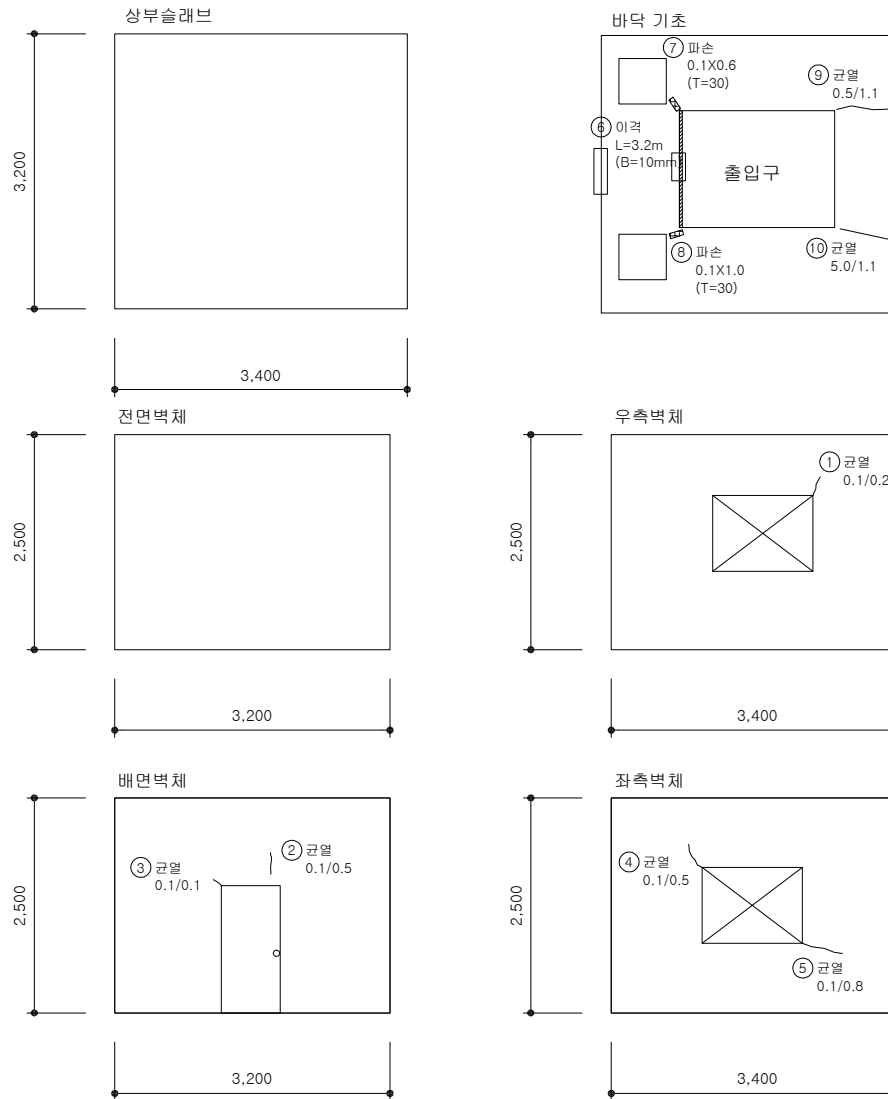
# 남양5배수지(5단계) - 검수실(외부)

| No. | 손상 내용 | 손상 크기 | | | | | 손상 수량 | 단위 | 비고 |
|---|---|---|---|---|---|---|---|---|---|
| 1 | 균열 | 0.10 | | 0.20 | | 1 | 0.20 | m | 기준 |
| 2 | 균열 | 0.10 | | 0.50 | | 1 | 0.50 | m | 기준 |
| 3 | 균열 | 0.10 | | 0.10 | | 1 | 0.10 | m | 기준 |
| 4 | 균열 | 0.10 | | 0.50 | | 1 | 0.50 | m | 기준 |
| 5 | 균열 | 0.10 | | 0.80 | | 1 | 0.80 | m | 기준 |
| 6 | 이격 | 10.0 | | 3.20 | | 1 | 3.20 | m | 기준 |
| 7 | 파손 | | 0.10 | 0.60 | 30 | 1 | 0.06 | m² | 기준 |
| 8 | 파손 | | 0.10 | 1.00 | 30 | 1 | 0.10 | m² | 기준 |
| 9 | 균열 | 0.50 | | 1.10 | | 1 | 1.10 | m | 기준 |
| 10 | 균열 | 5.00 | | 1.10 | | 1 | 1.10 | m | 기준 |

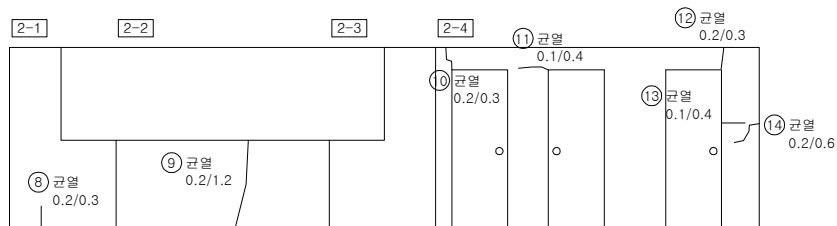
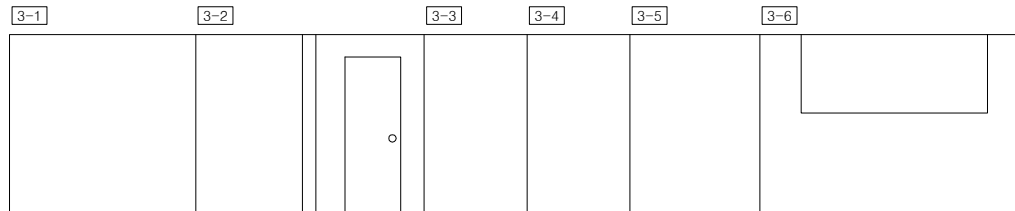
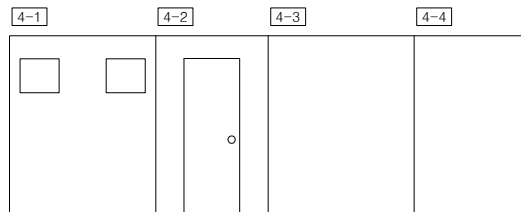
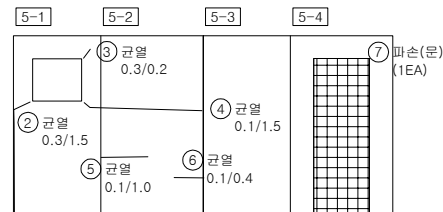
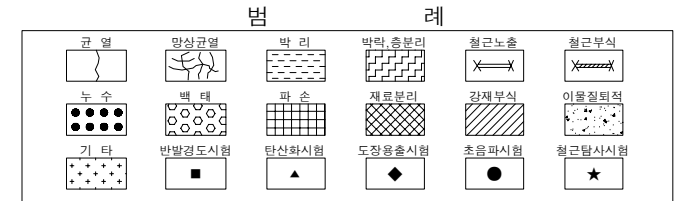
# 남양5배수지(5단계) - 기타건축물(전기실 및 관리동) 내부

| No. | 손상 내용 | 손상 크기 | | | | | 손상 수량 | 단위 | 비고 |
|---|---|---|---|---|---|---|---|---|---|
| 1 | 균열 | 0.20 | | 0.30 | | 1 | 0.30 | m | 기존 |
| 2 | 균열 | 0.30 | | 1.50 | | 1 | 1.50 | m | 기존 |
| 3 | 균열 | 0.30 | | 0.20 | | 1 | 0.20 | m | 기존 |
| 4 | 균열 | 0.10 | | 1.50 | | 1 | 1.50 | m | 기존 |
| 5 | 균열 | 0.10 | | 1.00 | | 1 | 1.00 | m | 기존 |
| 6 | 균열 | 0.10 | | 0.40 | | 1 | 0.40 | m | 보수 |
| 7 | 파손(문) | | | | | 1 | 1.00 | EA | 보수 |
| 8 | 균열 | 0.20 | | 0.30 | | 1 | 0.30 | m | 기존 |
| 9 | 균열 | 0.20 | | 1.20 | | 1 | 1.20 | m | 기존 |
| 10 | 균열 | 0.20 | | 0.30 | | 1 | 0.30 | m | 기존 |
| 11 | 균열 | 0.10 | | 0.40 | | 1 | 0.40 | m | 보수 |
| 12 | 균열 | 0.20 | | 0.30 | | 1 | 0.30 | m | 기존 |
| 13 | 균열 | 0.10 | | 0.40 | | 1 | 0.40 | m | 보수 |
| 14 | 균열 | 0.20 | | 0.60 | | 1 | 0.60 | m | 기존 |
