# 01 남양5배수지(5단계)

2022년 화성시 상수도시설물 안전점검 용역

경기도 화성시 맑은물사업소

2022.12.

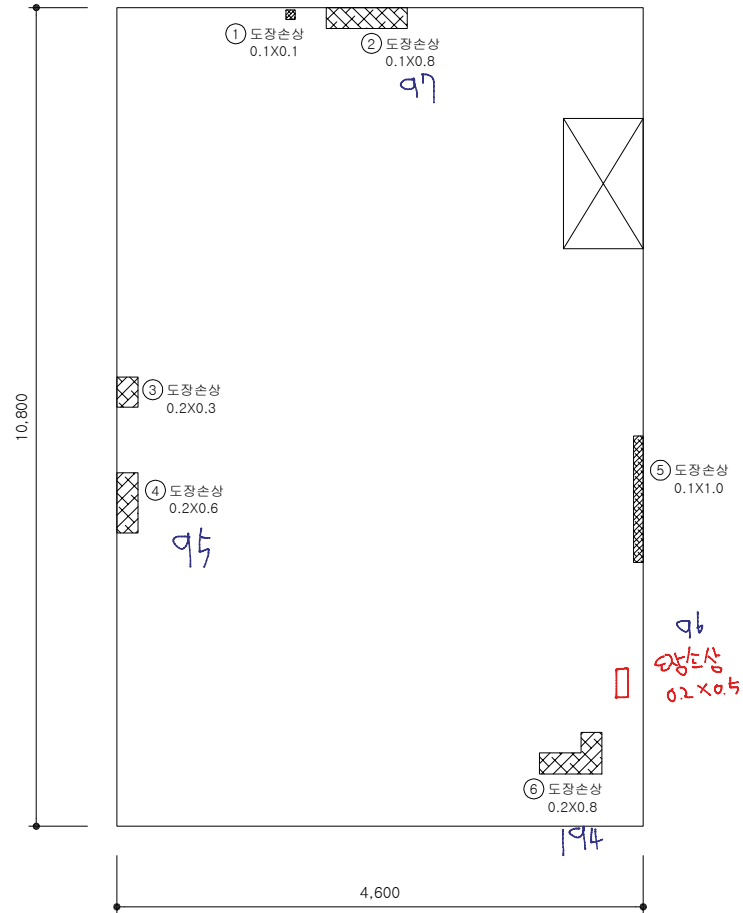
# 남양5배수지(5단계) - 1지 상부슬래브

| 손상 집계 표 | | 손상 크기 | | | | | 손상 수량 | 단위 | 비고 |
|---|---|---|---|---|---|---|---|---|---|
| 1 | 도장손상 | | 0.10 | 0.10 | | 1 | 0.01 | m² | 기존 |
| 2 | 도장손상 | | 0.10 | 0.80 | | 1 | 0.08 | m² | 기존 |
| 3 | 도장손상 | | 0.20 | 0.30 | | 1 | 0.06 | m² | 기존 |
| 4 | 도장손상 | | 0.20 | 0.60 | | 1 | 0.12 | m² | 기존 |
| 5 | 도장손상 | | 0.10 | 1.00 | | 1 | 0.10 | m² | 기존 |
| 6 | 도장손상 | | 0.20 | 0.80 | | 1 | 0.16 | m² | 기존 |

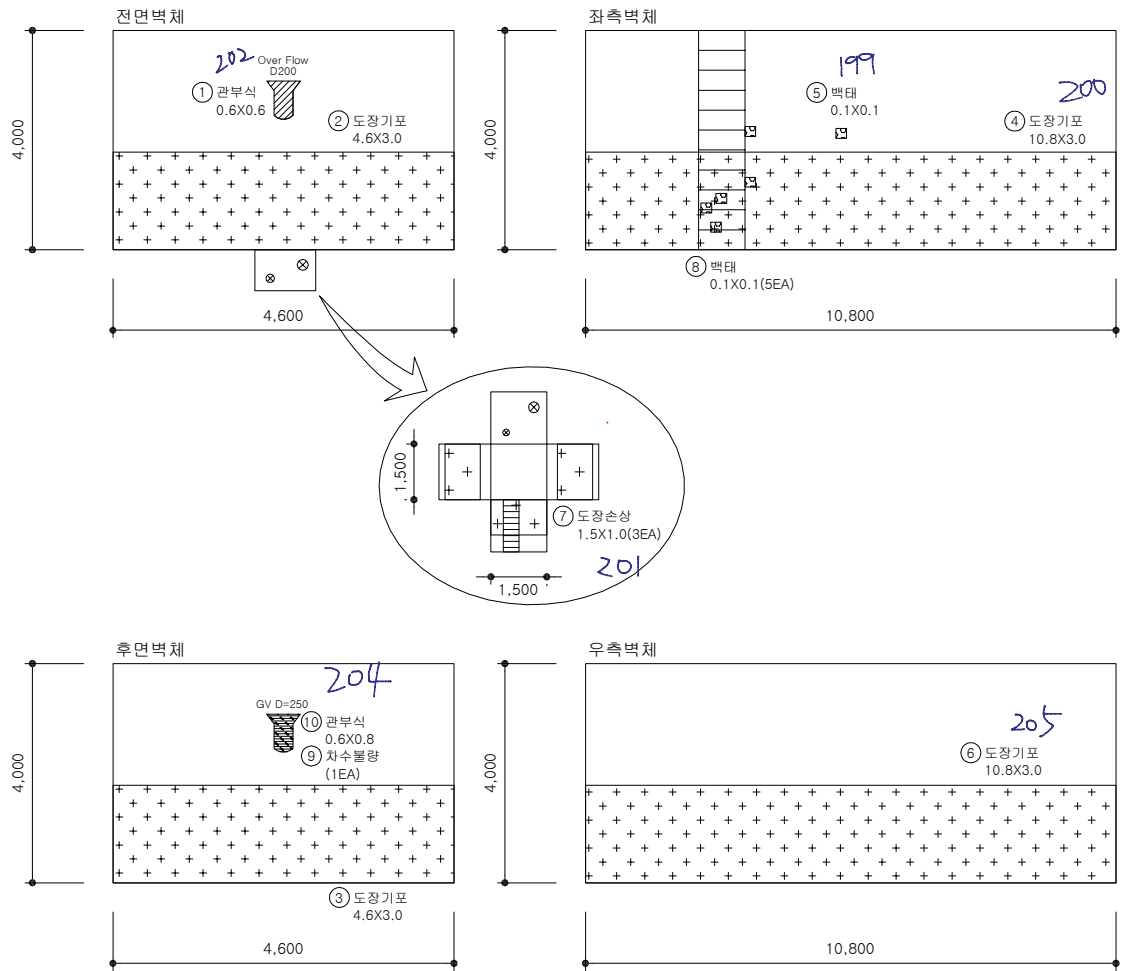
남양5배수지(5단계) - 1지 벽체

| 손상 집계 표 | | 손상 크기 | | | | | 손상 수량 | 단위 | 비고 |
|---|---|---|---|---|---|---|---|---|---|
| 1 | 관부식 | | 0.60 | 0.60 | | 1 | 0.36 | m <sup>2</sup> | 기존 |
| 2 | 도장기포 | | 4.60 | 3.00 | | 1 | 13.8 | m <sup>2</sup> | 기존 |
| 3 | 도장기포 | | 4.60 | 3.00 | | 1 | 13.8 | m <sup>2</sup> | 기존 |
| 4 | 도장기포 | | 10.8 | 3.00 | | 1 | 32.4 | m <sup>2</sup> | 기존 |
| 5 | 백태 | | 0.10 | 0.10 | | 1 | 0.01 | m <sup>2</sup> | 기존 |
| 6 | 도장기포 | | 10.8 | 3.00 | | 1 | 32.4 | m <sup>2</sup> | 기존 |
| 7 | 도장손상 | | 1.50 | 1.00 | | 3 | 4.50 | m <sup>2</sup> | 기존 |
| 8 | 백태 | | 0.10 | 0.10 | | 5 | 0.05 | m <sup>2</sup> | 기존 |
| 9 | 차수불량 | | | | | 1 | 1.00 | EA | 기존 |
| 10 | 관부식 | | 0.60 | 0.80 | | 1 | 0.48 | m <sup>2</sup> | 기존 |

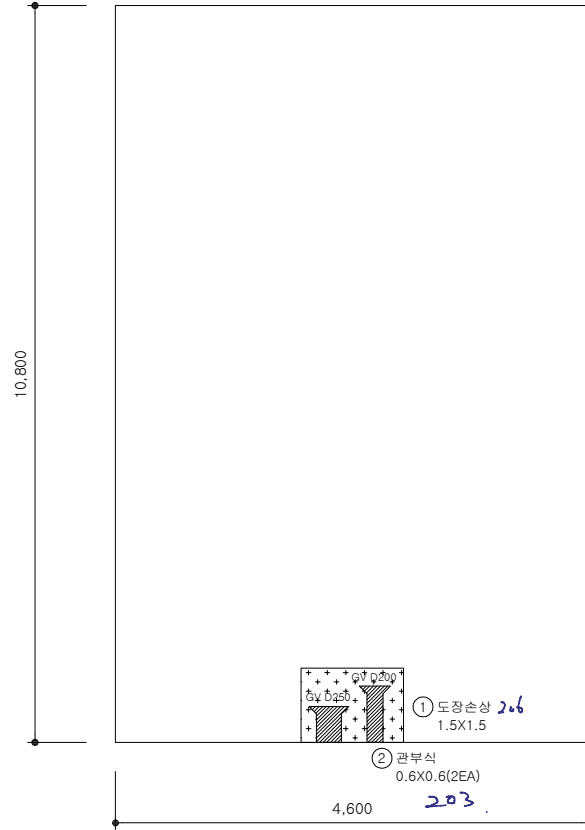
# 남양5배수지(5단계) - 1지 바닥슬래브

| 손상 집계 표 | | 손상 크기 | | | | | 손상 수량 | 단위 | 비고 |
|---|---|---|---|---|---|---|---|---|---|
| 1 | 도장손상 | | 1.50 | 1.50 | | 1 | 2.25 | m² | 기존 |
| 2 | 관부식 | | 0.60 | 0.60 | | 2 | 0.72 | m² | 기존 |

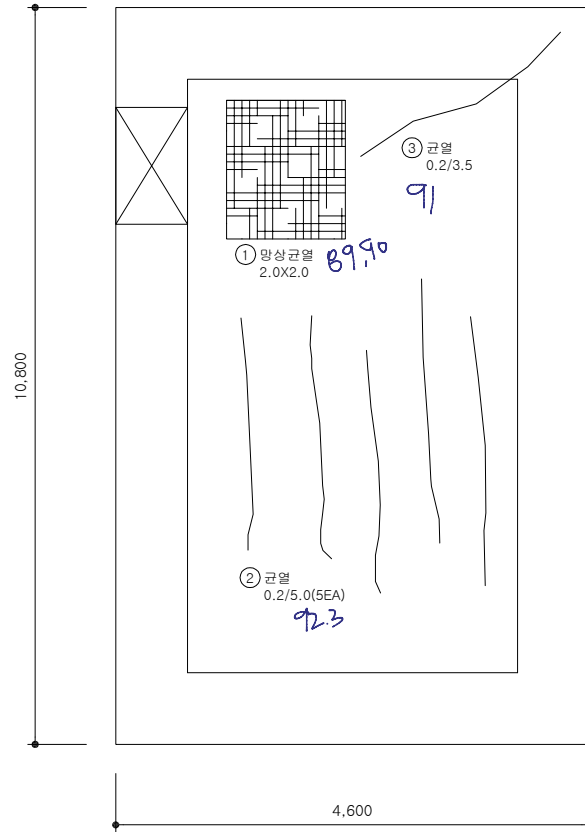
# 남양5배수지(5단계) - 2지 상부슬래브

| No. | 손상 내용 | 손상 크기 | | | | | 손상 수량 | 단위 | 비고 |
|---|---|---|---|---|---|---|---|---|---|
| 1 | 망상균열 | | 2.00 | 2.00 | | 1 | 4.00 | m <sup>2</sup> | 기존 |
| 2 | 균열 | 0.20 | | 5.00 | | 5 | 25.0 | m | 기존 |
| 3 | 균열 | 0.20 | | 3.50 | | 1 | 3.50 | m | 기존 |

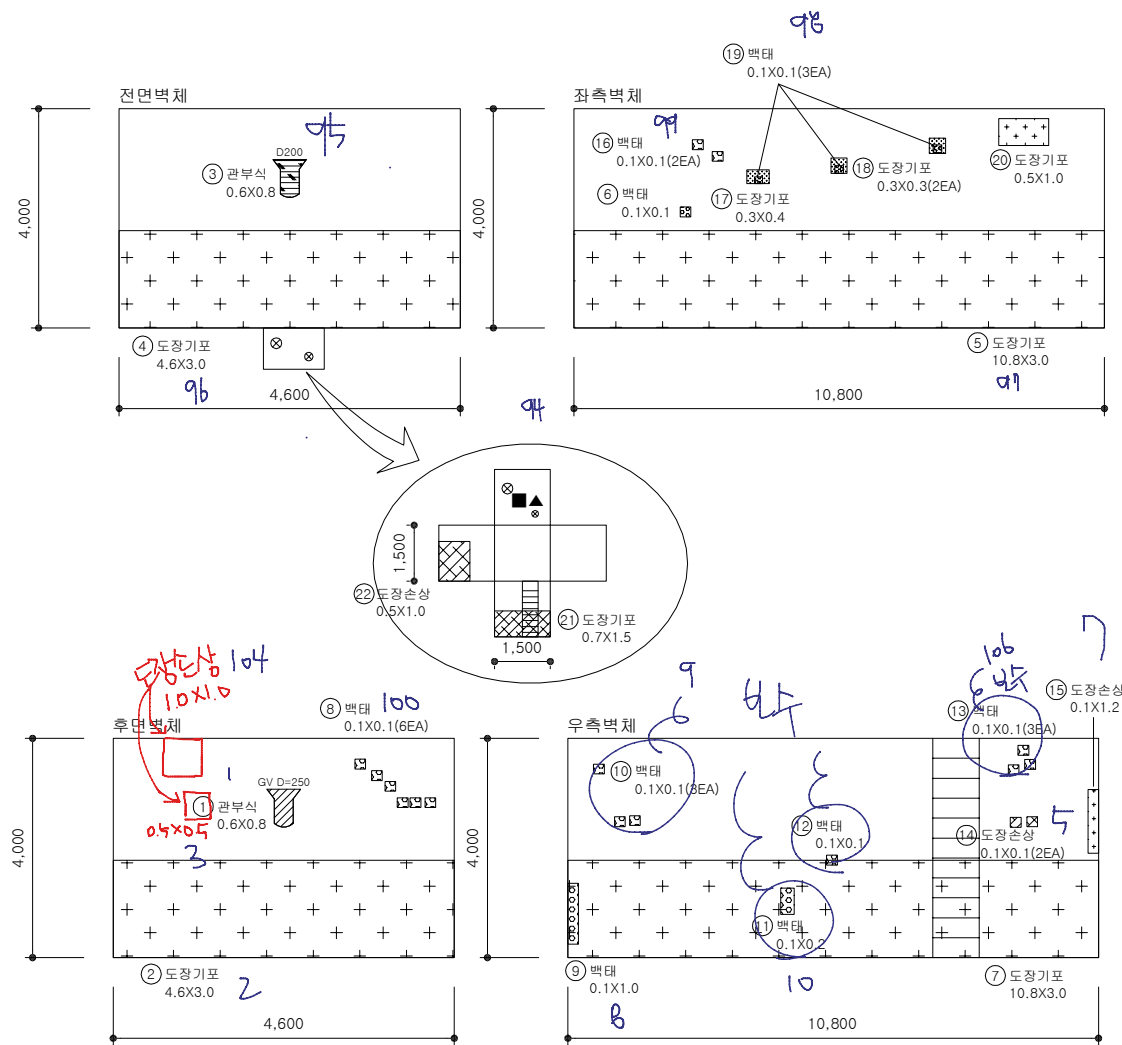
남양5배수지(5단계) - 2지 벽체

| 손상 집계 표 | | 손상 크기 | | | | | 손상<br>수량 | 단위 | 비고 |
|---|---|---|---|---|---|---|---|---|---|
| 1 | 관부식 | | 0.60 | 0.80 | | 1 | 0.48 | m <sup>2</sup> | 기존 |
| 2 | 도장기포 | | 4.60 | 3.00 | | 1 | 13.8 | m <sup>2</sup> | 기존 |
| 3 | 관부식 | | 0.60 | 0.80 | | 1 | 0.48 | m <sup>2</sup> | 기존 |
| 4 | 도장기포 | | 4.60 | 3.00 | | 1 | 13.8 | m <sup>2</sup> | 기존 |
| 5 | 도장기포 | | 10.8 | 3.00 | | 1 | 32.4 | m <sup>2</sup> | 기존 |
| 6 | 백태 | | 0.10 | 0.10 | | 1 | 0.01 | m <sup>2</sup> | 기존 |
| 7 | 도장기포 | | 10.8 | 3.00 | | 1 | 32.4 | m <sup>2</sup> | 기존 |
| 8 | 백태 | | 0.10 | 0.10 | | 6 | 0.06 | m <sup>2</sup> | 기존 |
| 9 | 백태 | | 0.10 | 1.00 | | 1 | 0.10 | m <sup>2</sup> | 기존 |
| 10 | 백태 | | 0.10 | 0.10 | | 3 | 0.03 | m <sup>2</sup> | 기존 |
| 11 | 백태 | | 0.10 | 0.20 | | 1 | 0.02 | m <sup>2</sup> | 기존 |
| 12 | 백태 | | 0.10 | 0.10 | | 1 | 0.01 | m <sup>2</sup> | 기존 |
| 13 | 백태 | | 0.10 | 0.10 | | 3 | 0.03 | m <sup>2</sup> | 기존 |
| 14 | 도장손상 | | 0.10 | 0.10 | | 2 | 0.02 | m <sup>2</sup> | 기존 |
| 15 | 도장손상 | | 0.10 | 1.20 | | 1 | 0.12 | m <sup>2</sup> | 기존 |
| 16 | 백태 | | 0.10 | 0.10 | | 2 | 0.02 | m <sup>2</sup> | 기존 |
| 17 | 도장기포 | | 0.30 | 0.40 | | 1 | 0.12 | m <sup>2</sup> | 기존 |
| 18 | 도장기포 | | 0.30 | 0.30 | | 2 | 0.18 | m <sup>2</sup> | 기존 |
| 19 | 백태 | | 0.10 | 0.10 | | 3 | 0.03 | m <sup>2</sup> | 기존 |
| 20 | 도장기포 | | 0.50 | 1.00 | | 1 | 0.50 | m <sup>2</sup> | 기존 |
| 21 | 도장기포 | | 0.70 | 1.50 | | 1 | 1.05 | m <sup>2</sup> | 기존 |
| 22 | 도장손상 | | 0.50 | 1.00 | | 1 | 0.50 | m <sup>2</sup> | 기존 |

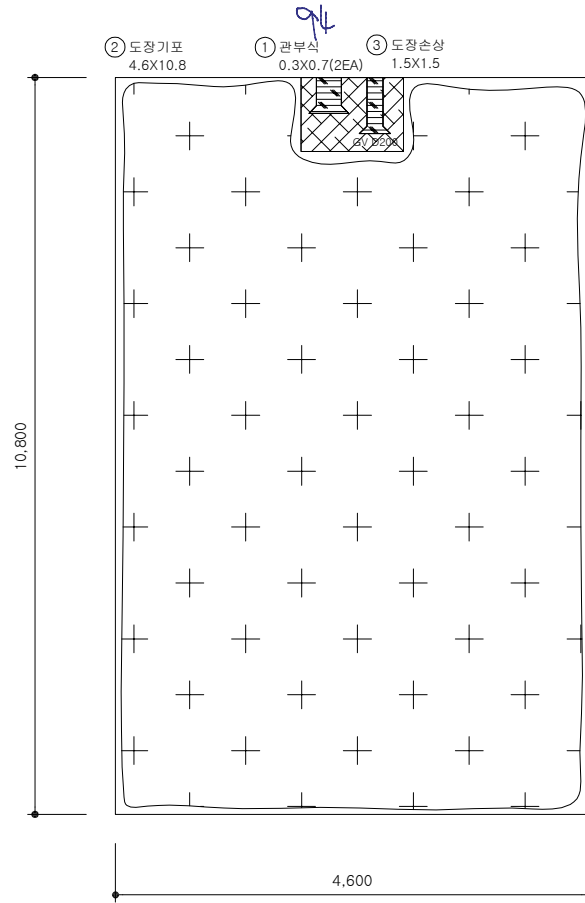
# 남양5배수지(5단계) - 2지 바닥슬래브

| 손상 집계 표 | | 손상 크기 | | | | | 손상 수량 | 단위 | 비고 |
|---|---|---|---|---|---|---|---|---|---|
| 1 | 관부식 | | 0.30 | 0.70 | | 2 | 0.42 | m <sup>2</sup> | 기존 |
| 2 | 도장기포 | | 4.60 | 10.8 | | 1 | 49.68 | m <sup>2</sup> | 기존 |
| 3 | 도장손상 | | 1.50 | 1.50 | | 1 | 2.25 | m <sup>2</sup> | 기존 |

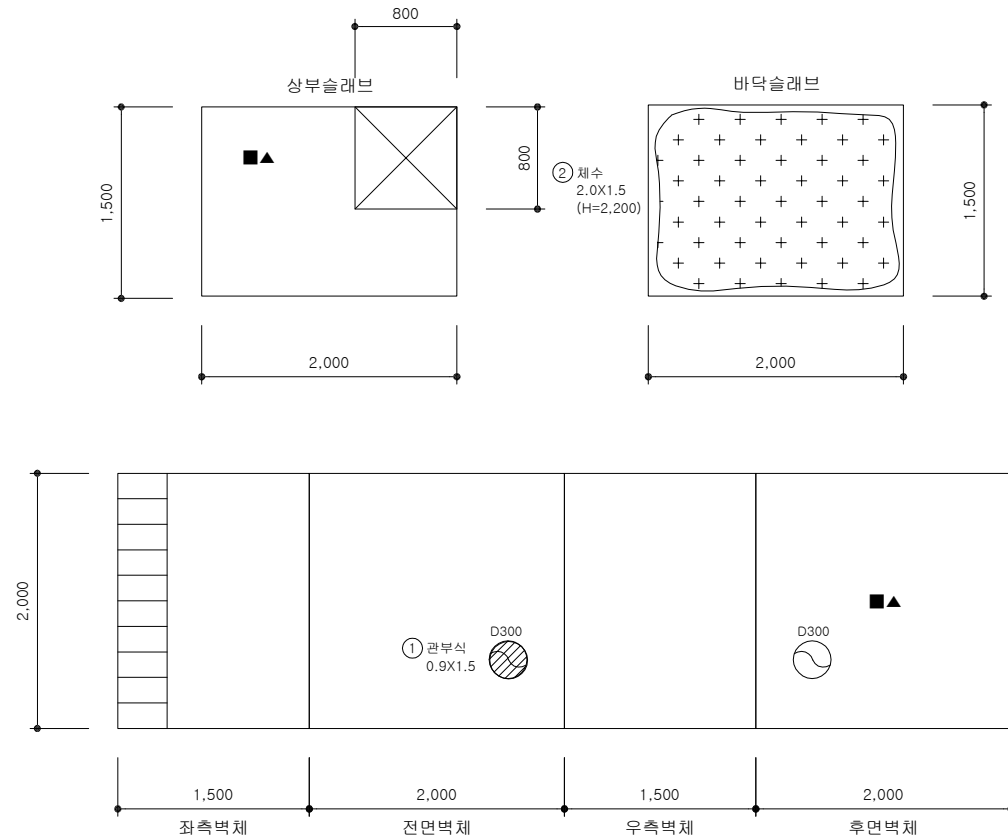
# 남양5배수지(5단계) - 1지 유입밸브실

| No. | 손상 내용 | 손상 크기 | | | | | 손상 수량 | 단위 | 비고 |
|---|---|---|---|---|---|---|---|---|---|
| 1 | 관부식 | | 0.90 | 1.50 | | 1 | 1.35 | m | 기존 |
| 2 | 채수 | | 2.00 | 1.50 | H=2,200 | 1 | 3.00 | m | 기존 |

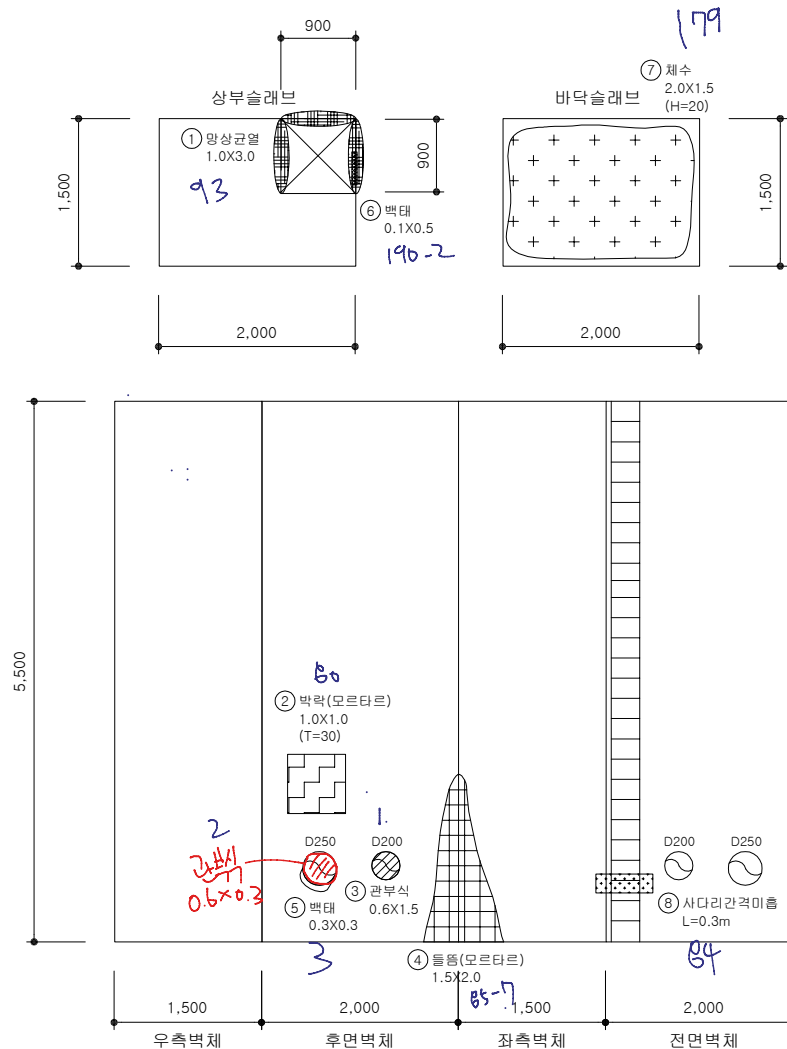
# 남양5배수지(5단계) - 1지 유출밸브실

| 손상 집계 표 | | 손상 크기 | | | | | 손상 수량 | 단위 | 비고 |
|---|---|---|---|---|---|---|---|---|---|
| 1 | 망상균열 | | 1.00 | 3.00 | | 1 | 3.00 | m <sup>2</sup> | 기존 |
| 2 | 박락(모르타르) | | 1.00 | 1.00 | 30 | 1 | 1.00 | m <sup>2</sup> | 기존 |
| 3 | 관부식 | | 0.60 | 1.50 | | 1 | 0.90 | m <sup>2</sup> | 기존 |
| 4 | 들뜸(모르타르) | | 1.50 | 2.00 | | 1 | 3.00 | m <sup>2</sup> | 기존 |
| 5 | 백태 | | 0.30 | 0.30 | | 1 | 0.09 | m <sup>2</sup> | 기존 |
| 6 | 백태 | | 0.10 | 0.50 | | 1 | 0.05 | m <sup>2</sup> | 기존 |
| 7 | 채수 | | 2.00 | 1.50 | 20 | 1 | 3.00 | m <sup>2</sup> | 기존 |
| 8 | 사다리간격미흡 | | | 0.30 | | 1 | 0.30 | m | 신규 |

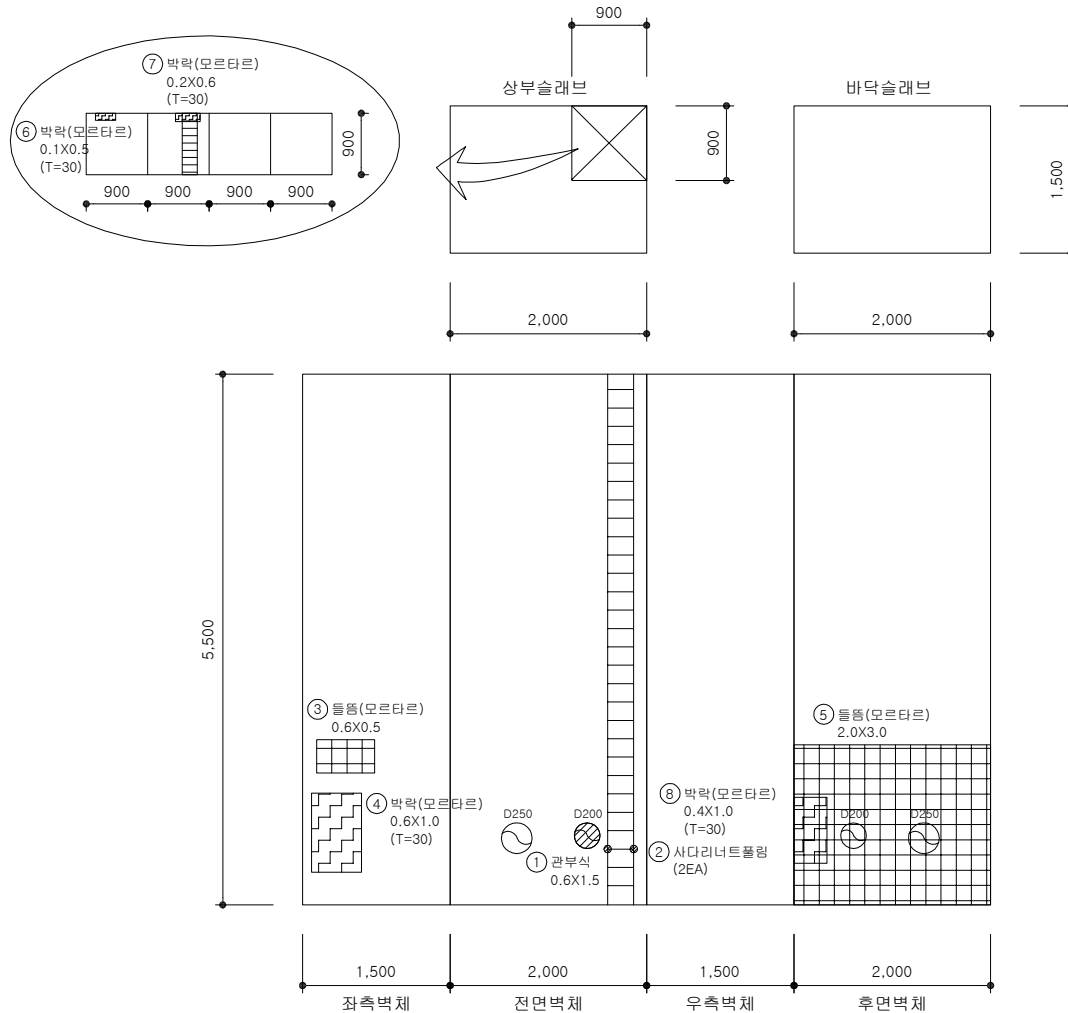
# 남양5배수지(5단계) - 2지 유출밸브실

| 손상 집계 표 | | 손상 크기 | | | | | 손상 수량 | 단위 | 비고 |
|---|---|---|---|---|---|---|---|---|---|
| 1 | 관 부식 | | 0.60 | 1.50 | | 1 | 0.90 | m <sup>2</sup> | 기존 |
| 2 | 사다리너트폴링 | | | | | 2 | 2.00 | EA | 기존 |
| 3 | 돌출(모르타르) | | 0.60 | 0.50 | | 1 | 0.30 | m <sup>2</sup> | 기존 |
| 4 | 박락(모르타르) | | 0.60 | 1.00 | 30 | 1 | 0.60 | m <sup>2</sup> | 기존 |
| 5 | 돌출(모르타르) | | 2.00 | 3.00 | | 1 | 6.00 | m <sup>2</sup> | 기존 |
| 6 | 박락(모르타르) | | 0.10 | 0.50 | 30 | 1 | 0.05 | m <sup>2</sup> | 기존 |
| 7 | 박락(모르타르) | | 0.20 | 0.60 | 30 | 1 | 0.12 | m <sup>2</sup> | 기존 |
| 8 | 박락(모르타르) | | 0.40 | 1.00 | 30 | 1 | 0.40 | m <sup>2</sup> | 기존 |

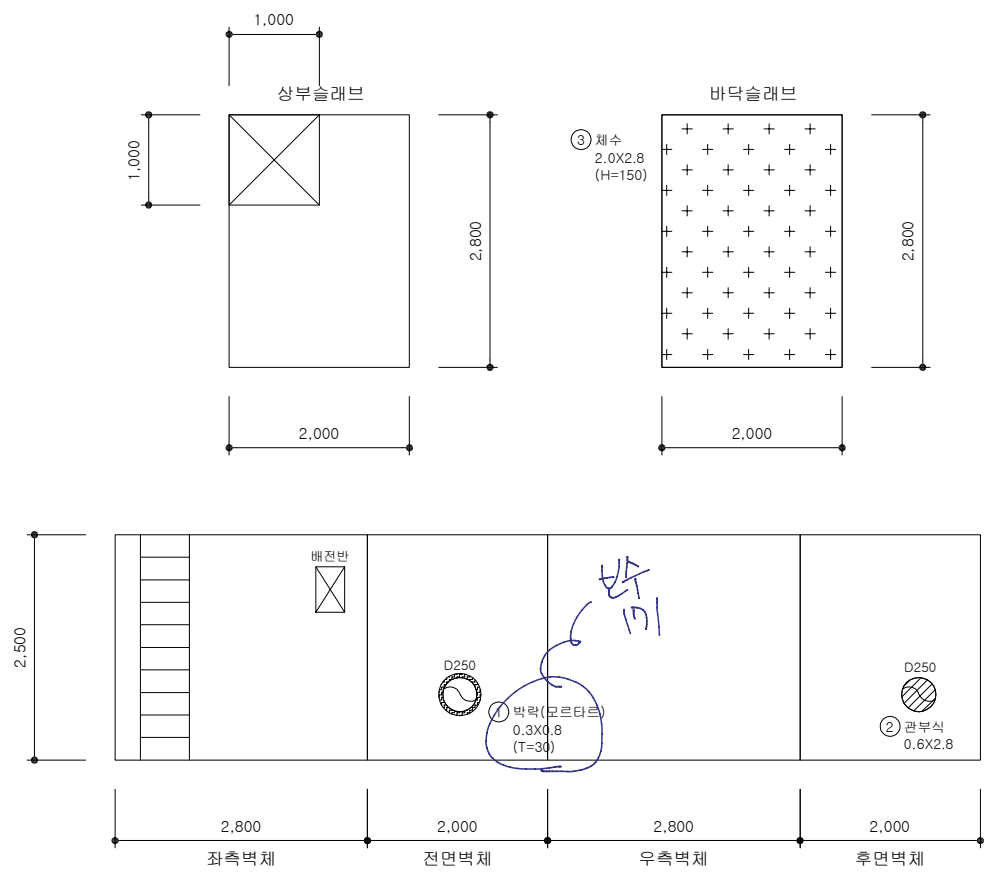
남양5배수지(5단계) - 유량계실

| 손상 집계 표 | | 손상 크기 | | | | | 손상 수량 | 단위 | 비고 |
|---|---|---|---|---|---|---|---|---|---|
| 1 | 박락(모르타르) | | 0.30 | 0.80 | 30 | 1 | 0.24 | m² | 기존 |
| 2 | 관부식 | | | 0.60 | 2.80 | 1 | 1.68 | m² | 기존 |
| 3 | 채수 | | 2.00 | 2.80 | 150 | 1 | 5.60 | m² | 기존 |

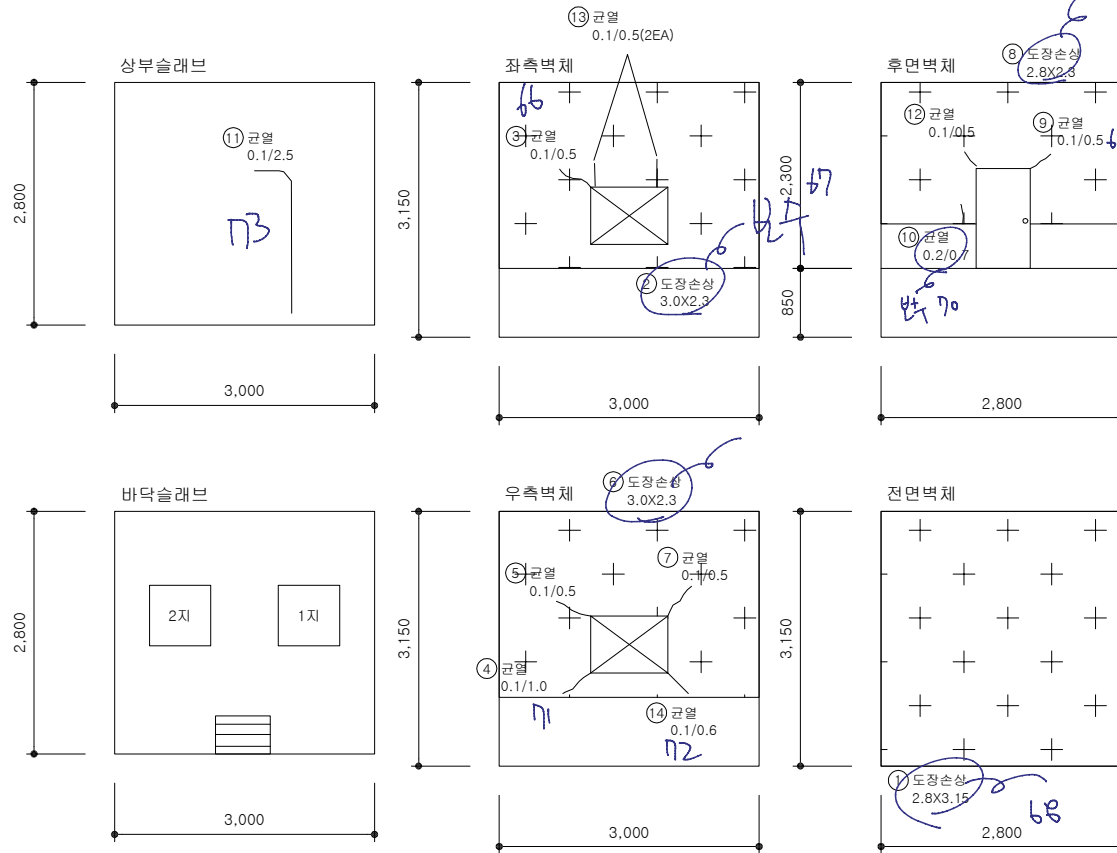
# 남양5배수지(5단계) - 검수실(내부)

| No. | 손상 내용 | 손상 크기 | | | | | 손상 수량 | 단위 | 비고 |
|---|---|---|---|---|---|---|---|---|---|
| 1 | 도장손상 | | 2.80 | 3.15 | | 1 | 8.82 | m <sup>2</sup> | 기존 |
| 2 | 도장손상 | | 3.00 | 2.30 | | 1 | 6.90 | m <sup>2</sup> | 기존 |
| 3 | 균열 | 0.10 | | 0.50 | | 1 | 0.50 | m | 기존 |
| 4 | 균열 | 0.10 | | 1.00 | | 1 | 1.00 | m | 기존 |
| 5 | 균열 | 0.10 | | 0.50 | | 1 | 0.50 | m | 기존 |
| 6 | 도장손상 | | 3.00 | 2.30 | | 1 | 6.90 | m <sup>2</sup> | 기존 |
| 7 | 균열 | 0.10 | | 0.50 | | 1 | 0.50 | m | 기존 |
| 8 | 도장손상 | | 2.80 | 2.30 | | 1 | 6.44 | m <sup>2</sup> | 기존 |
| 9 | 균열 | 0.10 | | 0.50 | | 1 | 0.50 | m | 기존 |
| 10 | 균열 | 0.20 | | 0.70 | | 1 | 0.70 | m | 기존 |
| 11 | 균열 | 0.10 | | 2.50 | | 1 | 2.50 | m | 기존 |
| 12 | 균열 | 0.10 | | 0.50 | | 1 | 0.50 | m | 기존 |
| 13 | 균열 | 0.10 | | 0.50 | | 2 | 1.00 | m | 기존 |
| 14 | 균열 | 0.10 | | 0.60 | | 1 | 0.60 | m | 기존 |

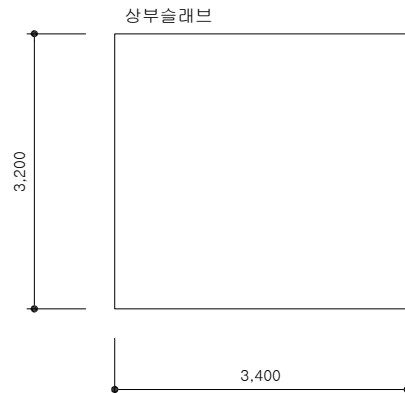
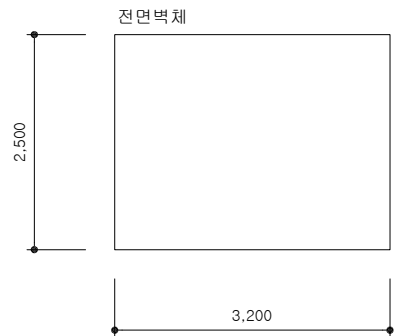
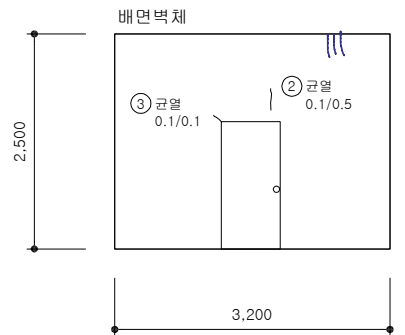
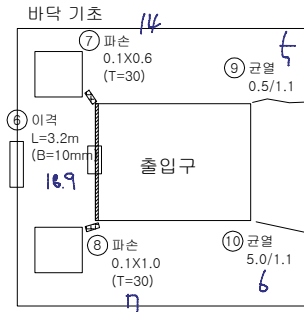
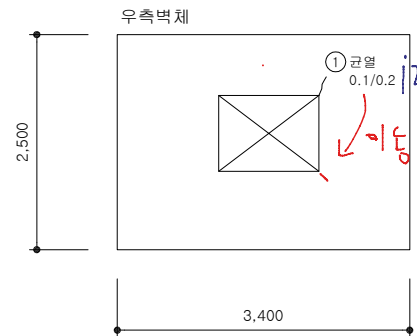
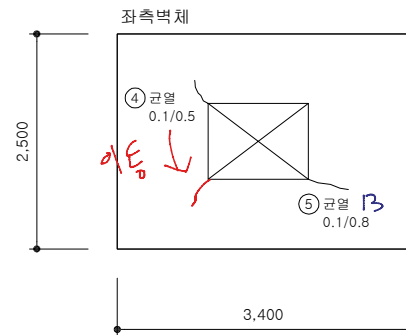
# 남양5배수지(5단계) - 검수실(외부)

| No. | 손상 내용 | 손상 크기 | | | | | 손상 수량 | 단위 | 비고 |
|---|---|---|---|---|---|---|---|---|---|
| 1 | 균열 | 0.10 | | 0.20 | | 1 | 0.20 | m | 기존 |
| 2 | 균열 | 0.10 | | 0.50 | | 1 | 0.50 | m | 기존 |
| 3 | 균열 | 0.10 | | 0.10 | | 1 | 0.10 | m | 기존 |
| 4 | 균열 | 0.10 | | 0.50 | | 1 | 0.50 | m | 기존 |
| 5 | 균열 | 0.10 | | 0.80 | | 1 | 0.80 | m | 기존 |
| 6 | 이격 | 10.0 | | 3.20 | | 1 | 3.20 | m | 기존 |
| 7 | 파손 | | 0.10 | 0.60 | 30 | 1 | 0.06 | m² | 기존 |
| 8 | 파손 | | 0.10 | 1.00 | 30 | 1 | 0.10 | m² | 기존 |
| 9 | 균열 | 0.50 | | 1.10 | | 1 | 1.10 | m | 기존 |
| 10 | 균열 | 5.00 | | 1.10 | | 1 | 1.10 | m | 기존 |

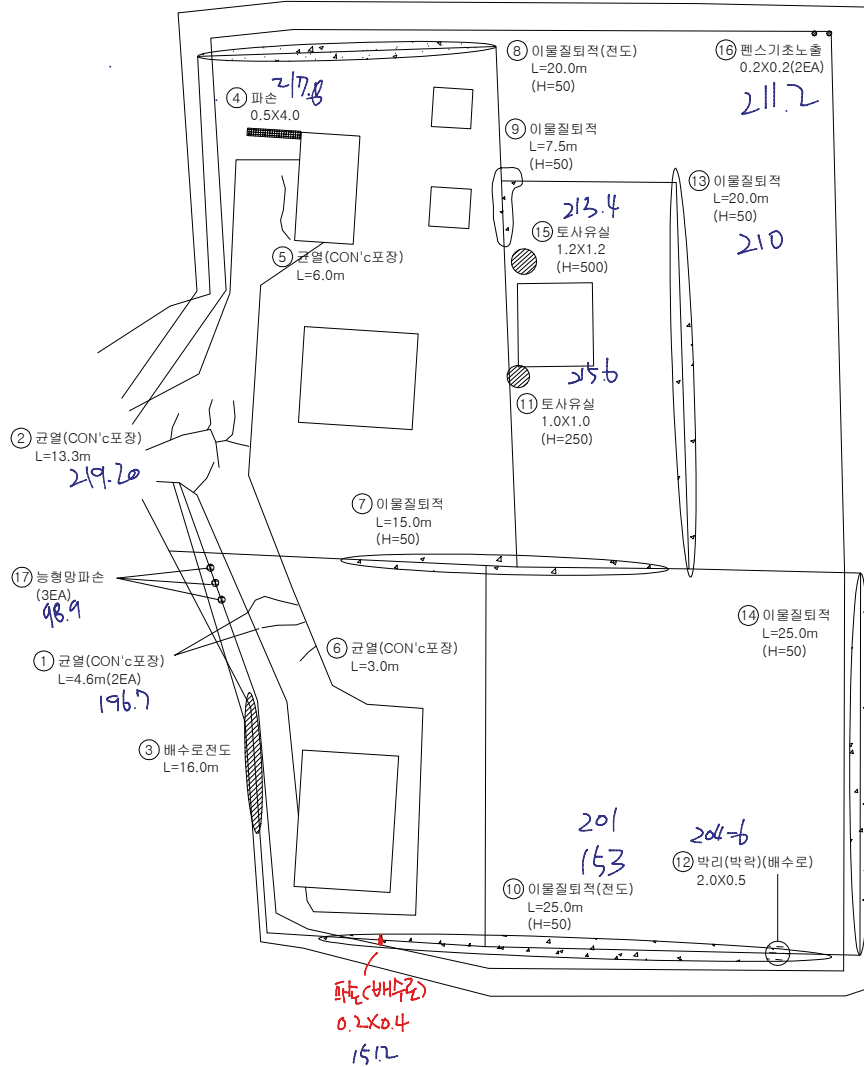
# 남양5배수지(5단계) - 장내포장

| No. | 손상 내용 | 손상 크기 | | | | | 손상 수량 | 단위 | 비고 |
|---|---|---|---|---|---|---|---|---|---|
| 1 | 균열(CON'c포장) | | | 4.60 | | 2 | 9.20 | m | 기존 |
| 2 | 균열(CON'c포장) | | | 13.3 | | 1 | 13.3 | m | 기존 |
| 3 | 배수로전도 | | | 16.0 | | 1 | 16.0 | m | 기존 |
| 4 | 파손 | | 0.50 | 4.00 | | 1 | 2.00 | m | 기존 |
| 5 | 균열(CON'c포장) | | | 6.00 | | 1 | 6.00 | m | 기존 |
| 6 | 균열(CON'c포장) | | | 3.00 | | 1 | 3.00 | m | 기존 |
| 7 | 이물질퇴적 | | | 15.0 | 50 | 1 | 15.0 | m | 기존 |
| 8 | 이물질퇴적(전도) | | | 20.0 | 50 | 1 | 20.0 | m | 기존 |
| 9 | 이물질퇴적 | | | 7.50 | 50 | 1 | 7.50 | m | 기존 |
| 10 | 이물질퇴적(전도) | | | 25.0 | 50 | 1 | 25.0 | m | 기존 |
| 11 | 토사유실 | | 1.00 | 1.00 | 250 | 1 | 1.00 | m | 기존 |
| 12 | 박리(박락)(배수로) | | 2.00 | 0.50 | | 1 | 1.00 | m | 기존 |
| 13 | 이물질퇴적 | | | 20.0 | 50 | 1 | 20.0 | m | 기존 |
| 14 | 이물질퇴적 | | | 25.0 | 50 | 1 | 25.0 | m | 기존 |
| 15 | 토사유실 | | 1.20 | 1.20 | 500 | 1 | 1.44 | m | 기존 |
| 16 | 펜스기초노출 | | 0.20 | 0.20 | | 2 | 0.08 | m | 기존 |
| 17 | 능형망파손 | | | | | 3 | 3.00 | EA | 기존 |

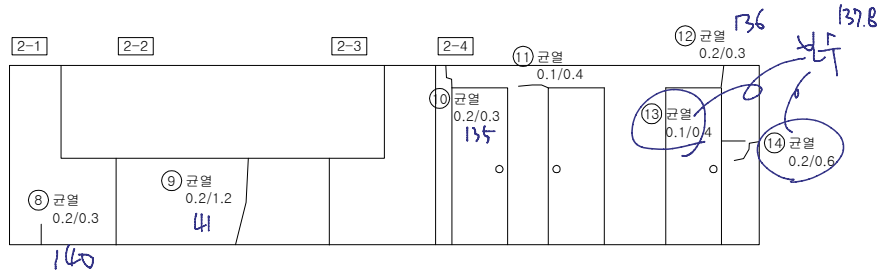
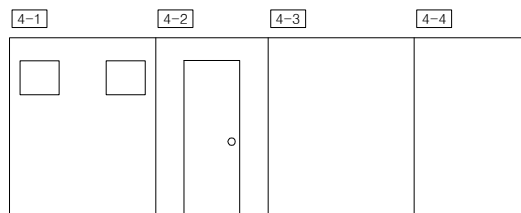
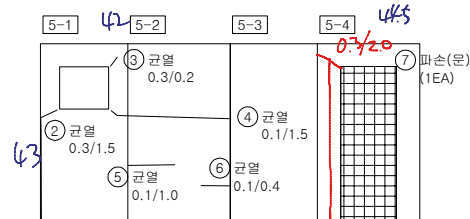
# 남양5배수지(5단계) - 기타건축물(전기실 및 관리동) 내부

| No. | 손상 내용 | 손상 크기 | | | | | 손상 수량 | 단위 | 비고 |
|---|---|---|---|---|---|---|---|---|---|
| 1 | 균열 | 0.20 | | 0.30 | | 1 | 0.30 | m | 기존 |
| 2 | 균열 | 0.30 | | 1.50 | | 1 | 1.50 | m | 기존 |
| 3 | 균열 | 0.30 | | 0.20 | | 1 | 0.20 | m | 기존 |
| 4 | 균열 | 0.10 | | 1.50 | | 1 | 1.50 | m | 기존 |
| 5 | 균열 | 0.10 | | 1.00 | | 1 | 1.00 | m | 기존 |
| 6 | 균열 | 0.10 | | 0.40 | | 1 | 0.40 | m | 보수 |
| 7 | 파손(문) | | | | | 1 | 1.00 | EA | 보수 |
| 8 | 균열 | 0.20 | | 0.30 | | 1 | 0.30 | m | 기존 |
| 9 | 균열 | 0.20 | | 1.20 | | 1 | 1.20 | m | 기존 |
| 10 | 균열 | 0.20 | | 0.30 | | 1 | 0.30 | m | 기존 |
| 11 | 균열 | 0.10 | | 0.40 | | 1 | 0.40 | m | 보수 |
| 12 | 균열 | 0.20 | | 0.30 | | 1 | 0.30 | m | 기존 |
| 13 | 균열 | 0.10 | | 0.40 | | 1 | 0.40 | m | 보수 |
| 14 | 균열 | 0.20 | | 0.60 | | 1 | 0.60 | m | 기존 |

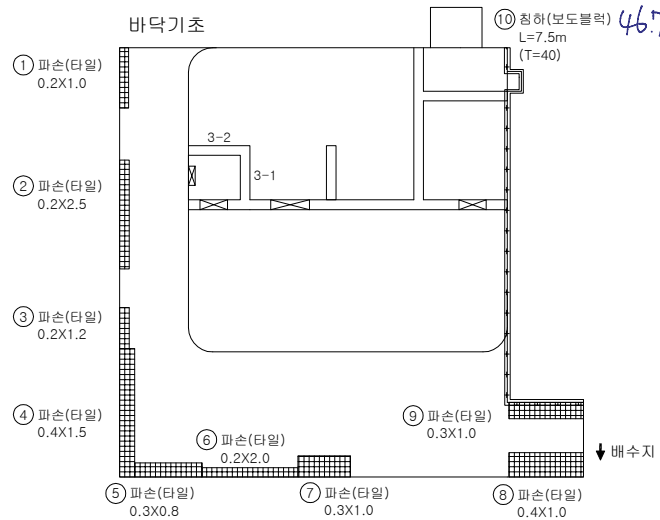
# 남양5배수지(5단계) - 기타건축물(전기실 및 관리동) 외부

| No. | 손상 내용 | 손상 크기 | | | | | 손상 수량 | 단위 | 비고 |
|---|---|---|---|---|---|---|---|---|---|
| 1 | 파손(타일) | | 0.20 | 1.00 | | 1 | 0.20 | m <sup>2</sup> | 보수 |
| 2 | 파손(타일) | | 0.20 | 2.50 | | 1 | 0.50 | m <sup>2</sup> | 보수 |
| 3 | 파손(타일) | | 0.20 | 1.20 | | 1 | 0.24 | m <sup>2</sup> | 보수 |
| 4 | 파손(타일) | | 0.40 | 1.50 | | 1 | 0.60 | m <sup>2</sup> | 보수 |
| 5 | 파손(타일) | | 0.30 | 0.80 | | 1 | 0.24 | m <sup>2</sup> | 보수 |
| 6 | 파손(타일) | | 0.20 | 2.00 | | 1 | 0.40 | m <sup>2</sup> | 보수 |
| 7 | 파손(타일) | | 0.30 | 1.00 | | 1 | 0.30 | m <sup>2</sup> | 보수 |
| 8 | 파손(타일) | | 0.40 | 1.00 | | 1 | 0.40 | m <sup>2</sup> | 보수 |
| 9 | 파손(타일) | | 0.30 | 1.00 | | 1 | 0.30 | m <sup>2</sup> | 보수 |
| 10 | 침하(보도블럭) | | | 7.50 | 40 | 1 | 7.50 | m | 기준 |
