# 01 남양5배수지(기존)

2023년 화성시 상수도시설물 안전점검용역

남양5배수지(기존) - 1지 벽체

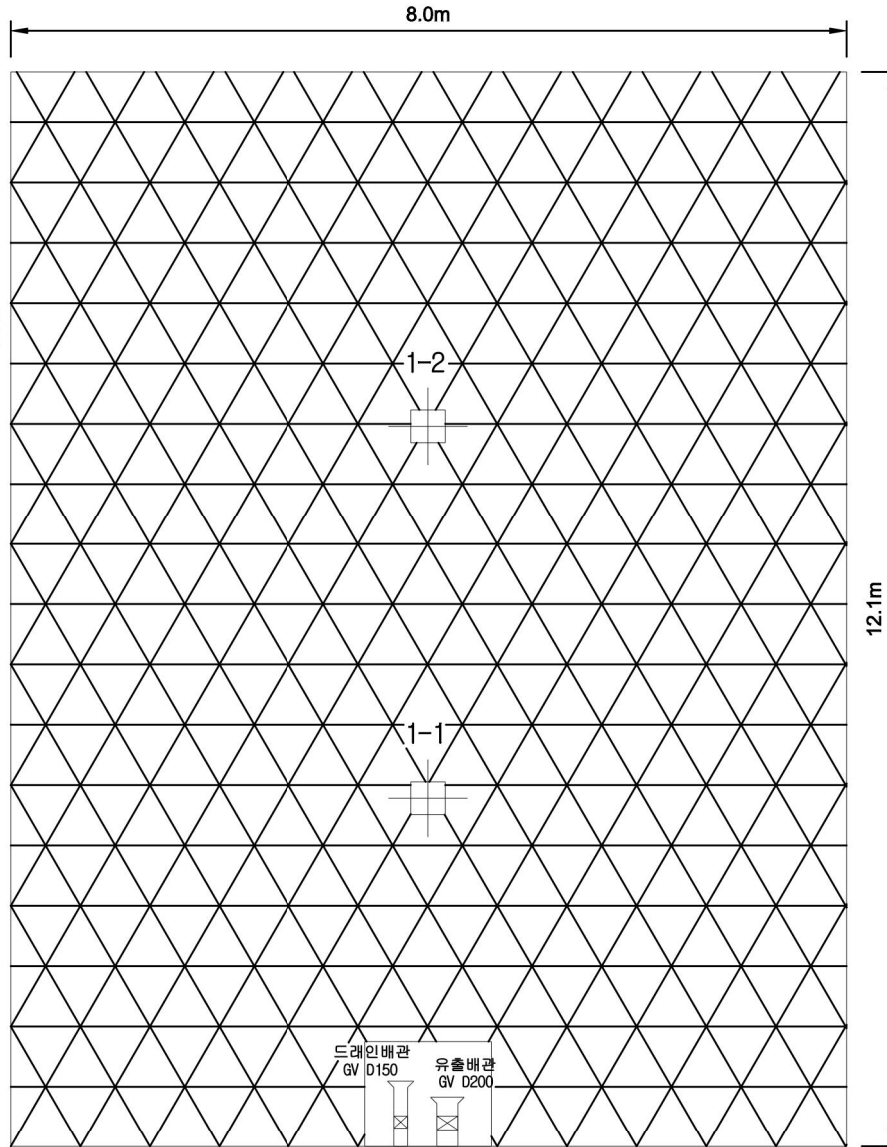
SCALE NONE  
DATE 2024. 05.  
DRAWING NO. 03

① 도장기포  
8.0X12.1

| 번호 | 내 용 | 손 상 규 모 | | | | | 비 고 |
|---|---|---|---|---|---|---|---|
| 1 | 도장기포 | 8.0 | 12.1 | 1 | 96.80 | ㎡ | 신규 |

남양5배수지(기존) - 1지 하부슬래브

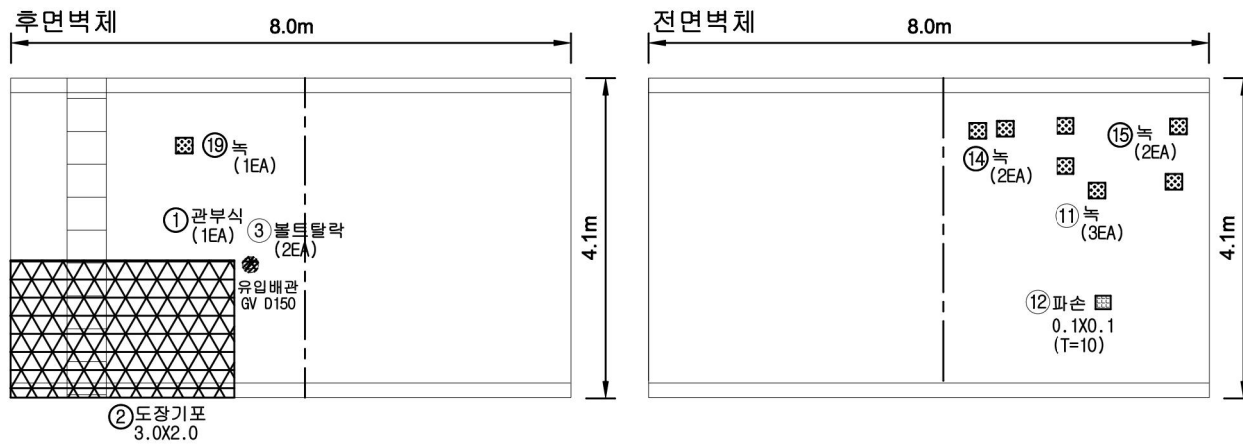
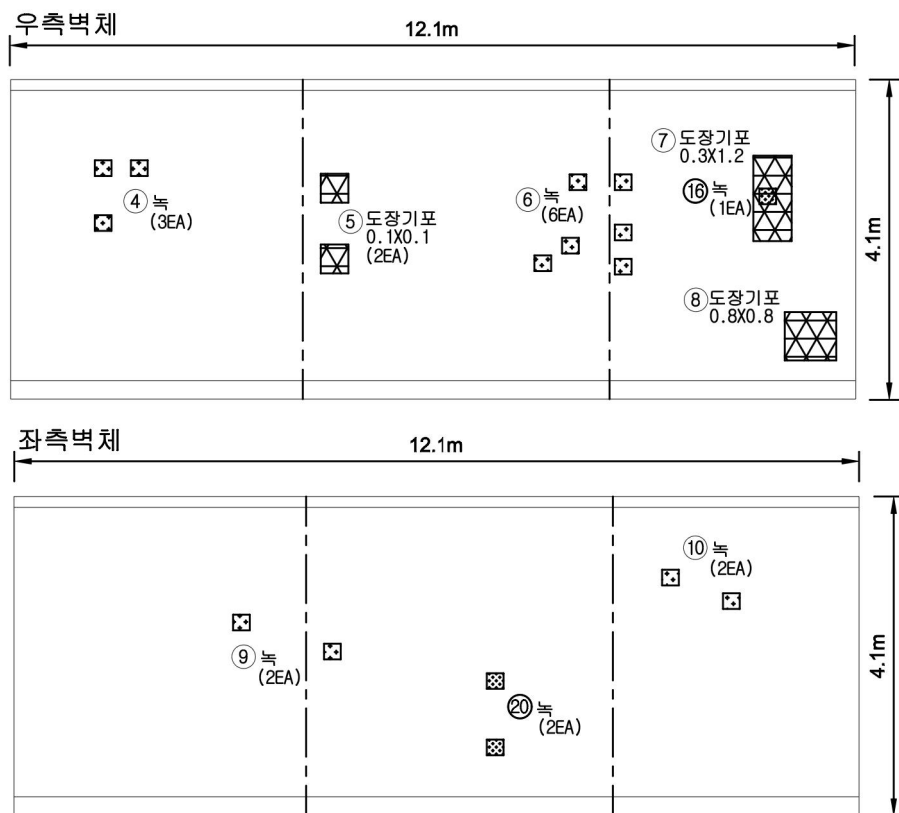
SCALE NONE  
DATE 2024. 05.  
DRAWING NO. 06

| 번호 | 내 용 | 손 상 규 모 | | | | | 비 고 |
|---|---|---|---|---|---|---|---|
| 1 | 관부식 | - | - | 1 | 1.00 | EA | 기존 |
| 2 | 도장기포 | 3.0 | 2.0 | 1 | 6.00 | ㎡ | 기존 |

남양5배수지(기존) - 2지 벽체

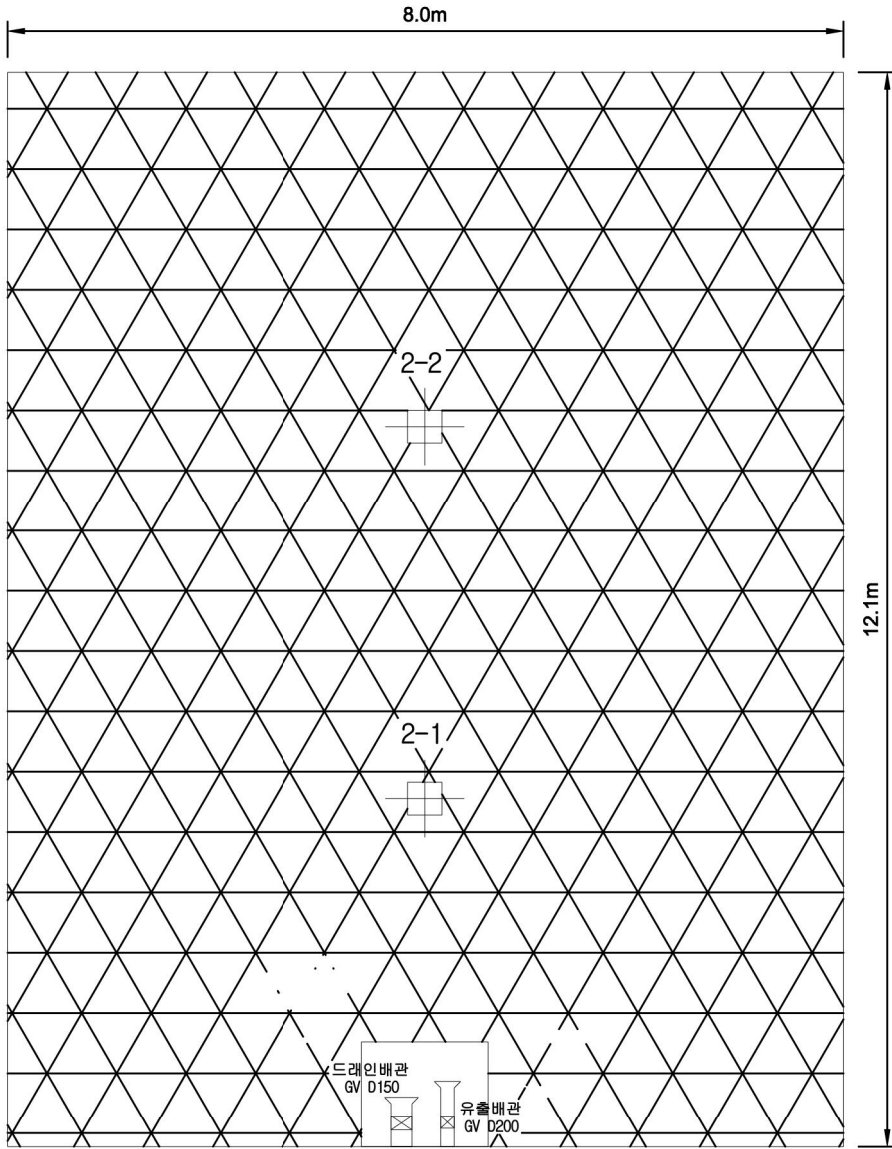
① 도장기포  
8.0X12.1

| 번호 | 내 용 | 손 상 규 모 | | | | | 비 고 |
|---|---|---|---|---|---|---|---|
| 1 | 도장기포 | 8.0 | 12.1 | 1 | 96.80 | ㎡ | 신규 |

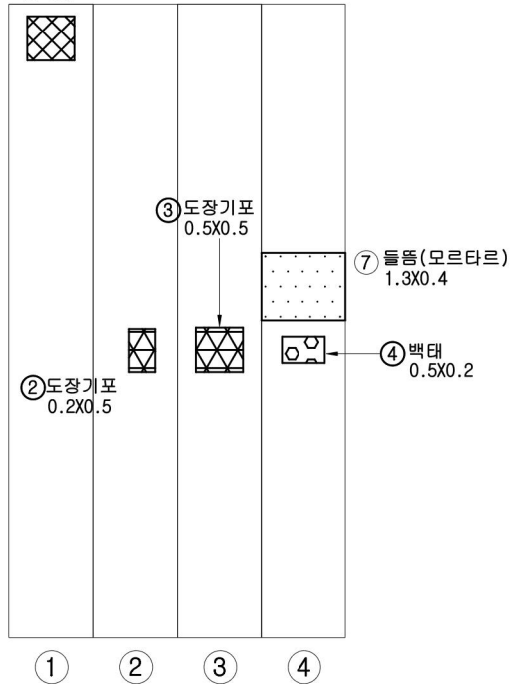
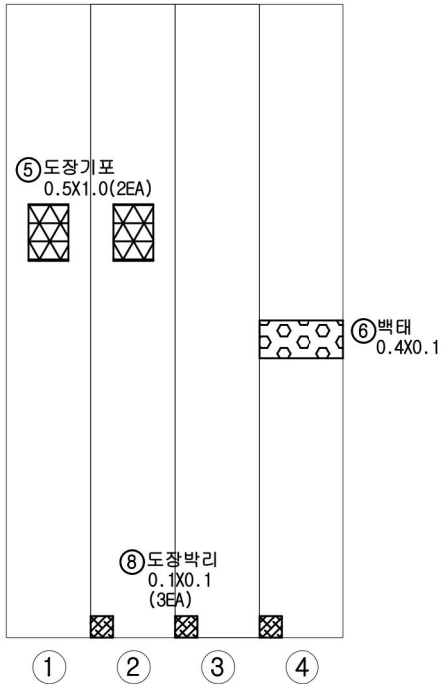
SCALE NONE  
DATE 2024. 05.  
DRAWING NO. 08

① 재료분리  
0.5X0.5  
(T=10)

| 번호 | 내용 | 손상 규모 | | | | | 비고 |
|---|---|---|---|---|---|---|---|
| 1 | 재료분리 | 0.5 | 0.5 | 1 | 0.25 | m <sup>2</sup> | 기존 |

남양5배수지(기존) - 2지 기동

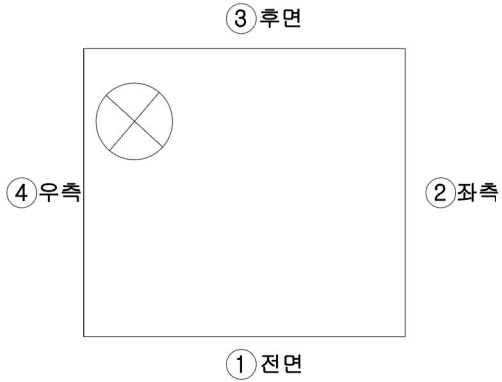
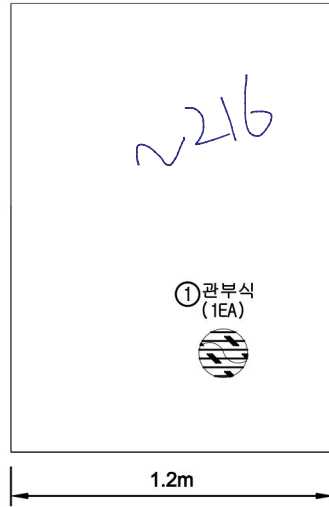
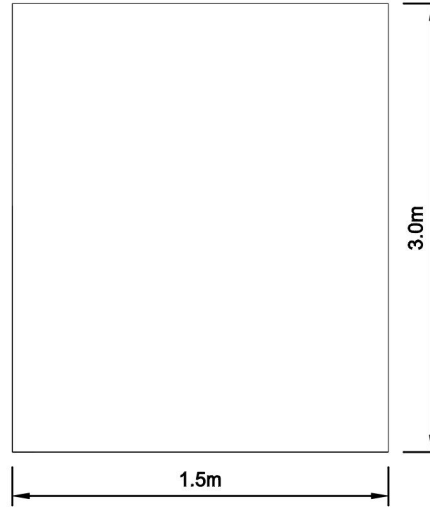
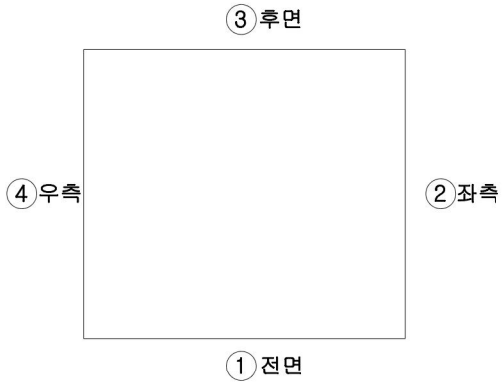
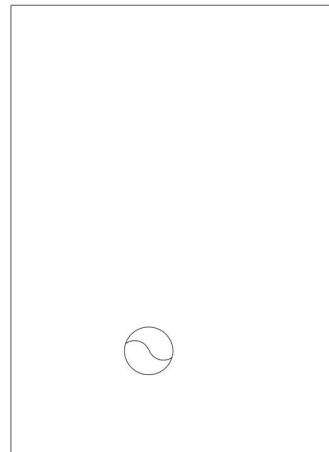
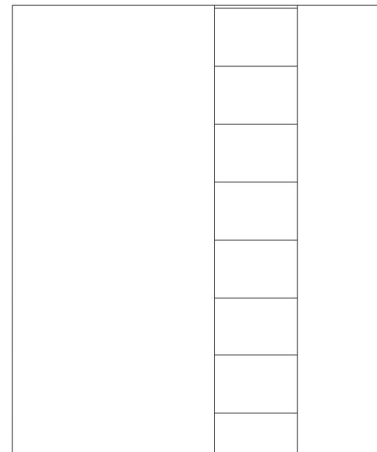
SCALE NONE  
DATE 2024. 05.  
DRAWING NO. 11

| 번호 | 내 용 | 손 상 규 모 | | | | | 비 고 |
|---|---|---|---|---|---|---|---|
| 1 | 관부식 | - | - | 1 | 1.00 | EA | 기존 |

남양5배수지(기존) - 유입밸브실

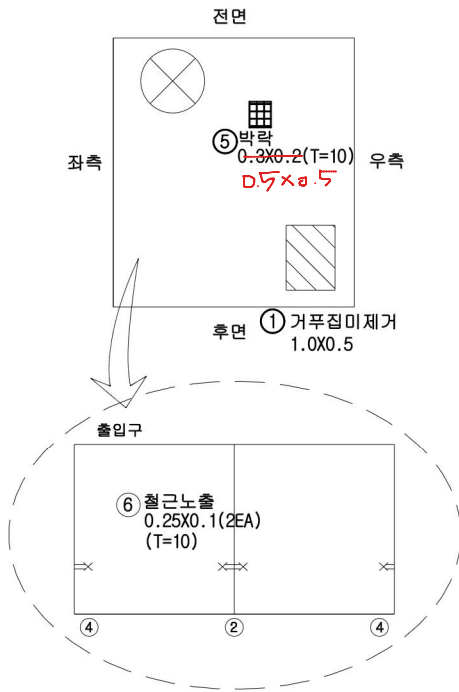
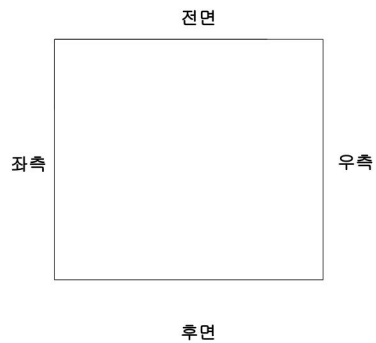
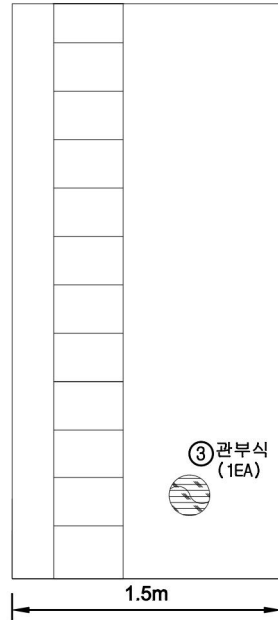
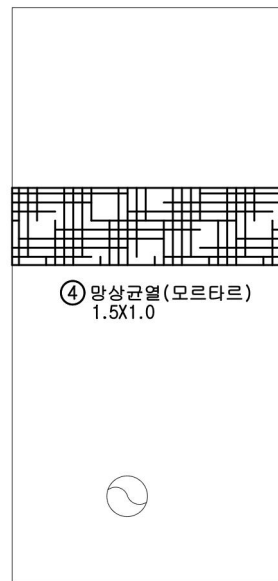
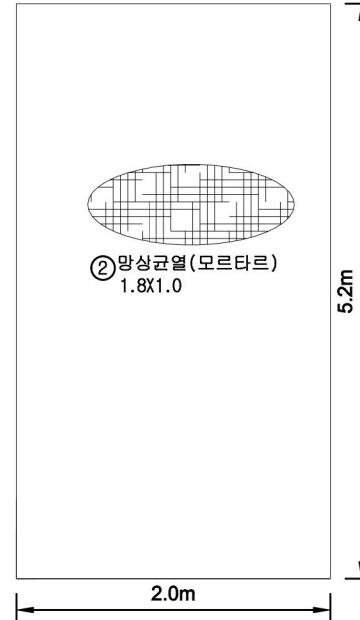
12

| 번호 | 내 용 | 손 상 규 모 | | | | | 비 고 |
|---|---|---|---|---|---|---|---|
| 1 | 거푸집미제거 | 1.0 | 0.5 | 1 | 0.50 | ㎡ | 기존 |
| 2 | 망상균열(모르타르) | 1.8 | 1.0 | 1 | 1.80 | ㎡ | 기존 |
| 4 | 망상균열(모르타르) | 1.5 | 1.0 | 1 | 1.50 | ㎡ | 기존 |

남양5배수지(기존) - 유출밸브실

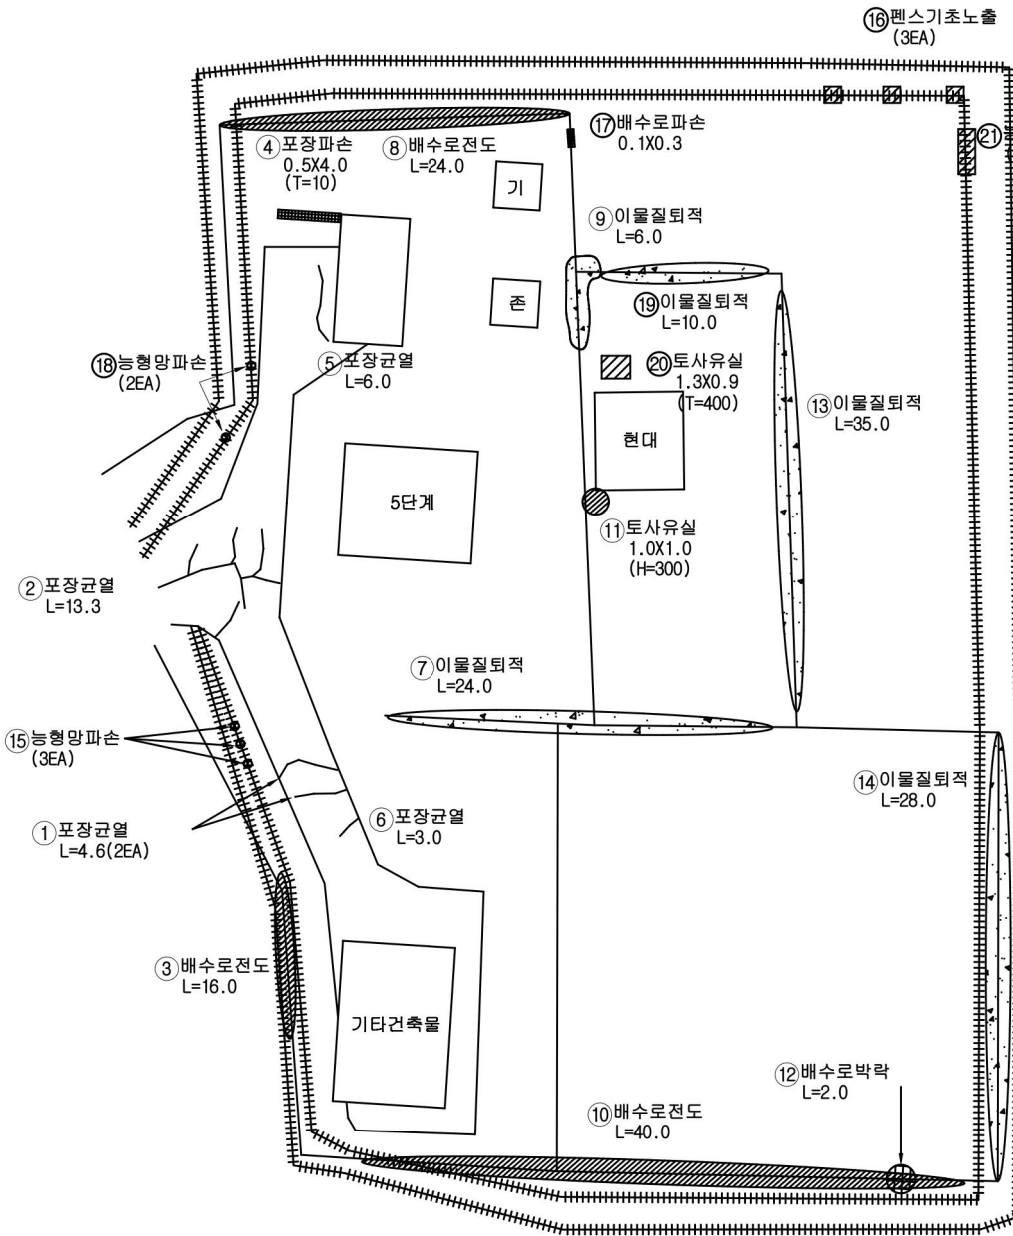
SCALE NONE  
DATE 2024. 05.  
DRAWING NO. 16

| 번호 | 내용 | 손상규모 | | | | | 비고 |
|---|---|---|---|---|---|---|---|
| 1 | 포장균열 | - | 4.6 | 2 | 9.20 | m | 기존 |
| 3 | 배수로전도 | - | 16.0 | 1 | 16.00 | m | 기존 |
| 11 | 토사유실 | 1.0 | 1.0 | 1 | 1.00 | m³ | 기존 |

남양5배수지(기존) - 장내 포장
