## 02 남양5배수지(현대)

2022년 화성시 상수도시설물 안전점검 용역

경기도 화성시 맑은물사업소

남양5배수지(현대) - 1지 상부슬래브

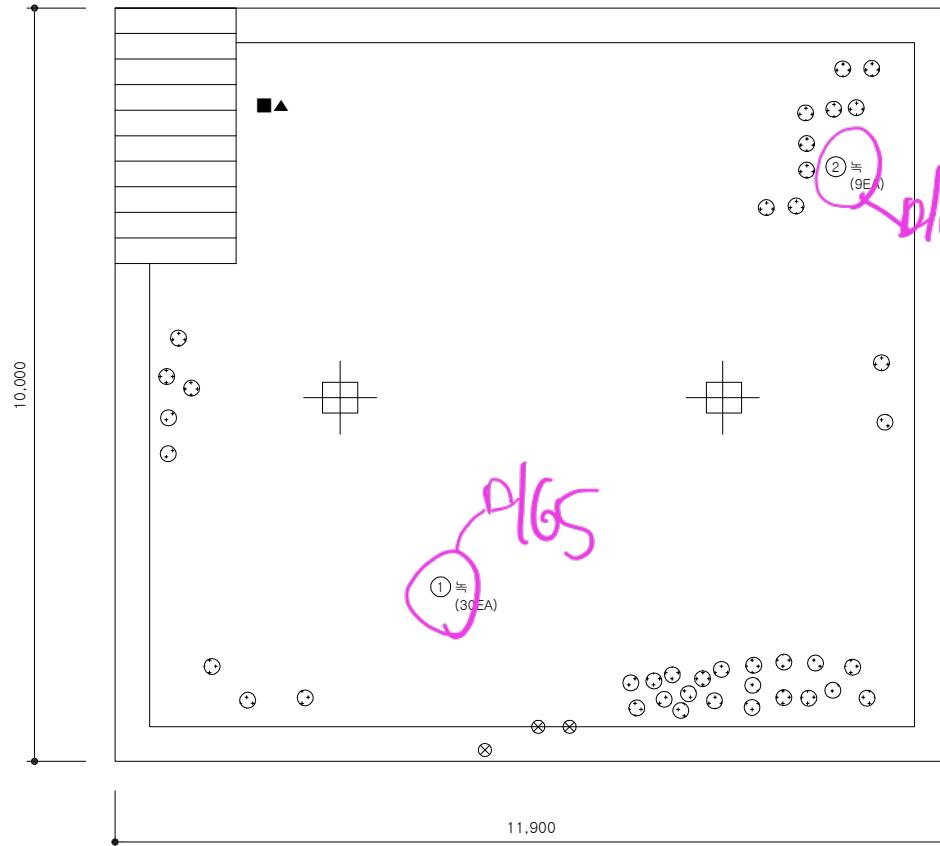
# 남양5배수지(현대) - 1지 상부슬래브

| No. | 손상 내용 | 손상 크기 | | | | | 손상 수량 | 단위 | 비고 |
|---|---|---|---|---|---|---|---|---|---|
| 1 | 녹 | | | | | 30 | 30.0 | EA | 기존 |
| 2 | 녹 | | | | | 9 | 9.00 | EA | 기존 |

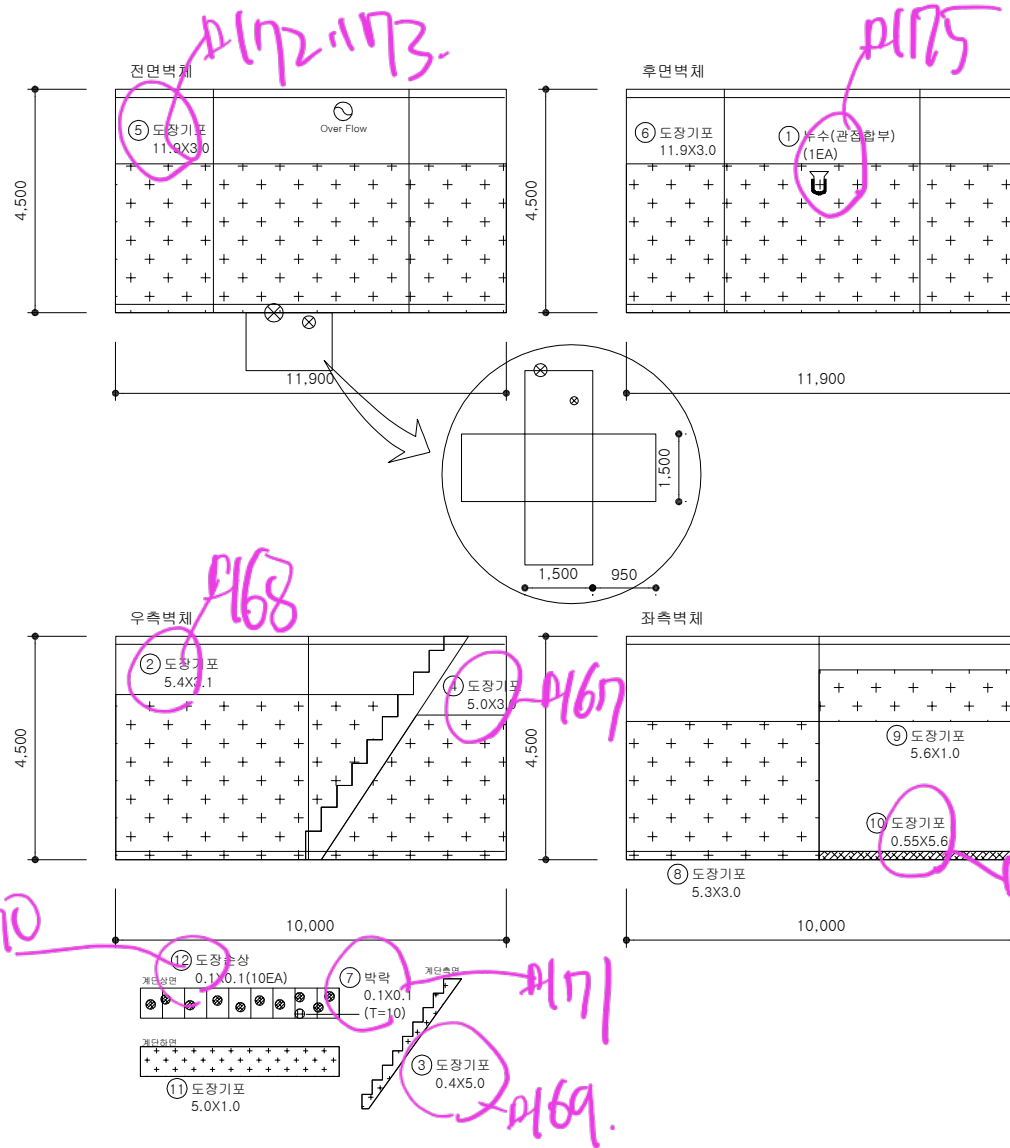
# 남양5배수지(현대) - 1지 벽체

| 손상 집계 표 | | 손상 크기 | | | | | 손상 수량 | 단위 | 비고 |
|---|---|---|---|---|---|---|---|---|---|
| 1 | 누수(관절합부) | | | | | 1 | 1.00 | EA | 기준 |
| 2 | 도장기포 | | 5.40 | 3.10 | | 1 | 16.74 | m² | 기준 |
| 7 | 박락 | | 0.10 | 0.10 | 10 | 1 | 0.01 | m² | 기준 |
| 12 | 도장손상 | | 0.10 | 0.10 | | 10 | 0.10 | m² | 기준 |

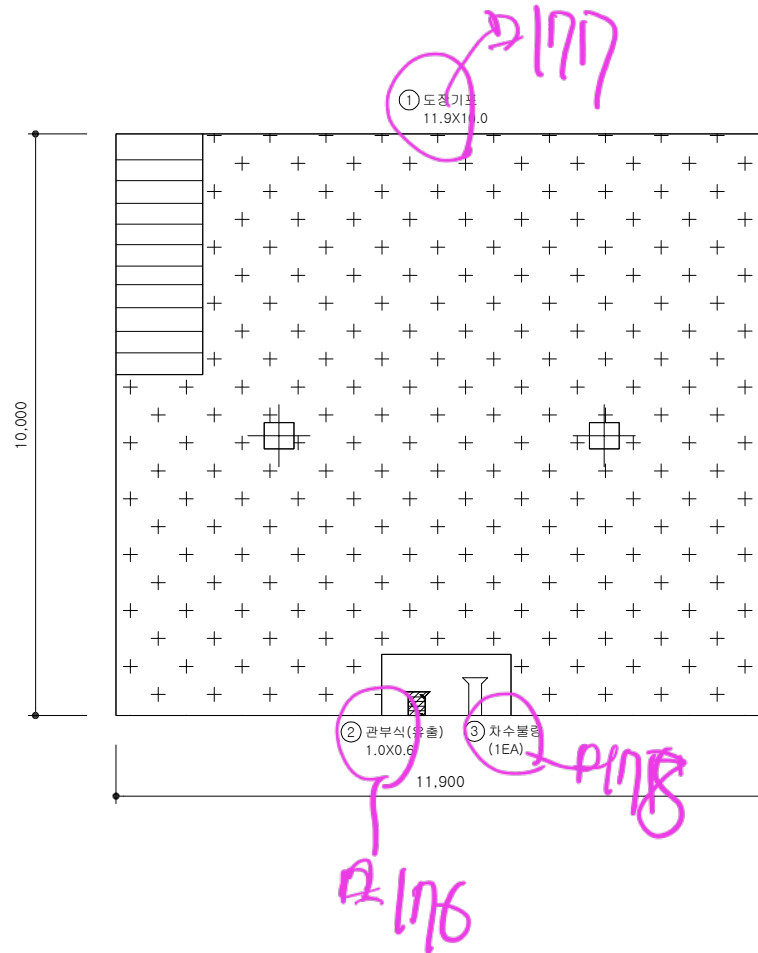
# 남양5배수지(현대) - 1지 바닥슬래브

| 손상 집계 표 | | 손상 크기 | | | | | 손상 수량 | 단위 | 비고 |
|---|---|---|---|---|---|---|---|---|---|
| 1 | 도장기포 | | 11.9 | 10.0 | | 1 | 119.0 | m² | 기존 |
| 2 | 관부식(유출) | | 1.00 | 0.60 | | 1 | 0.60 | m² | 기존 |
| 3 | 차수불량 | | | | | 1 | 1.00 | EA | 기존 |

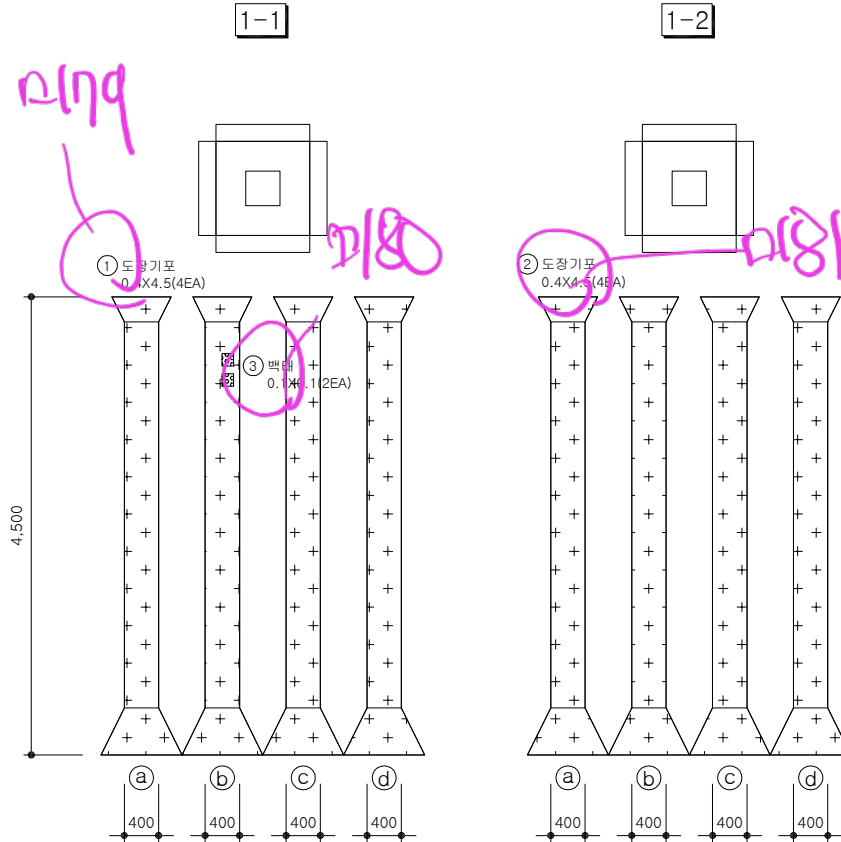
# 남양5배수지(현대) - 1지 기둥

| 손상 집계 표 | | 손상 크기 | | | | | 손상 수량 | 단위 | 비고 |
|---|---|---|---|---|---|---|---|---|---|
| 1 | 도장기포 | | 0.40 | 4.50 | | 4 | 7.20 | m <sup>2</sup> | 기존 |
| 2 | 도장기포 | | 0.40 | 4.50 | | 4 | 7.20 | m <sup>2</sup> | 기존 |
| 3 | 백태 | | 0.10 | 0.10 | | 2 | 0.02 | m <sup>2</sup> | 기존 |

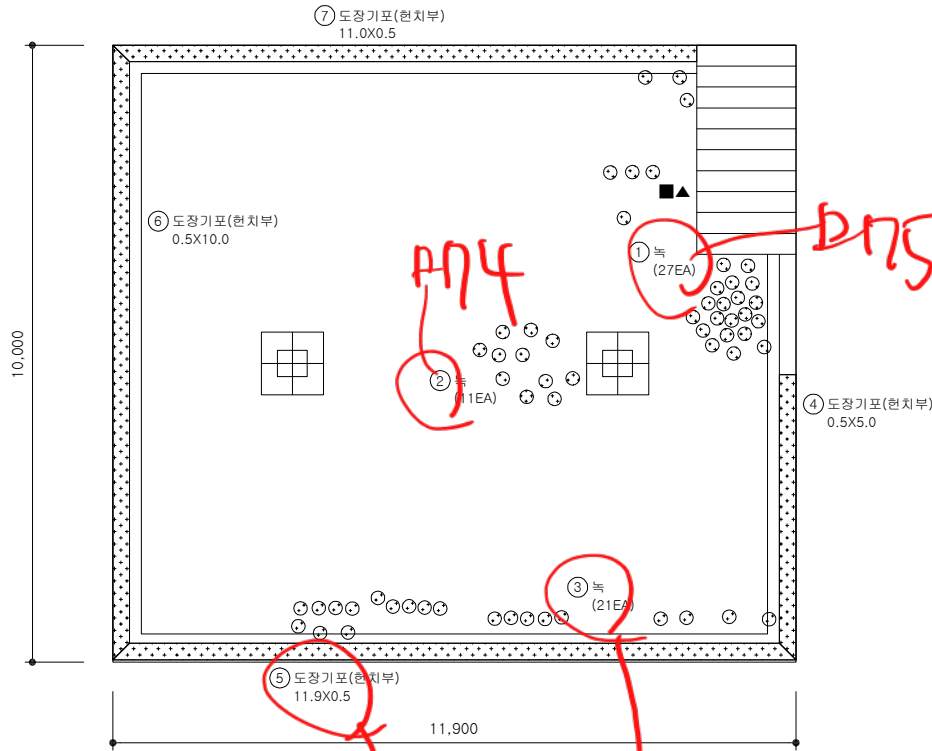
# 남양5배수지(현대) - 2지 상부슬래브

| No. | 손상 내용 | 손상 크기 | | | | | 손상 수량 | 단위 | 비고 |
|---|---|---|---|---|---|---|---|---|---|
| 1 | 녹 | | | | | 27 | 27.0 | EA | 기존 |
| 2 | 녹 | | | | | 11 | 11.0 | EA | 기존 |
| 3 | 녹 | | | | | 21 | 21.0 | EA | 기존 |
| 4 | 도장기포(현치부) | | 0.50 | 5.00 | | 1 | 2.50 | m² | 기존 |
| 5 | 도장기포(현치부) | | 11.9 | 0.50 | | 1 | 5.95 | m² | 기존 |
| 6 | 도장기포(현치부) | | 0.50 | 10.0 | | 1 | 5.00 | m² | 기존 |
| 7 | 도장기포(현치부) | | 11.0 | 0.50 | | 1 | 5.50 | m² | 기존 |

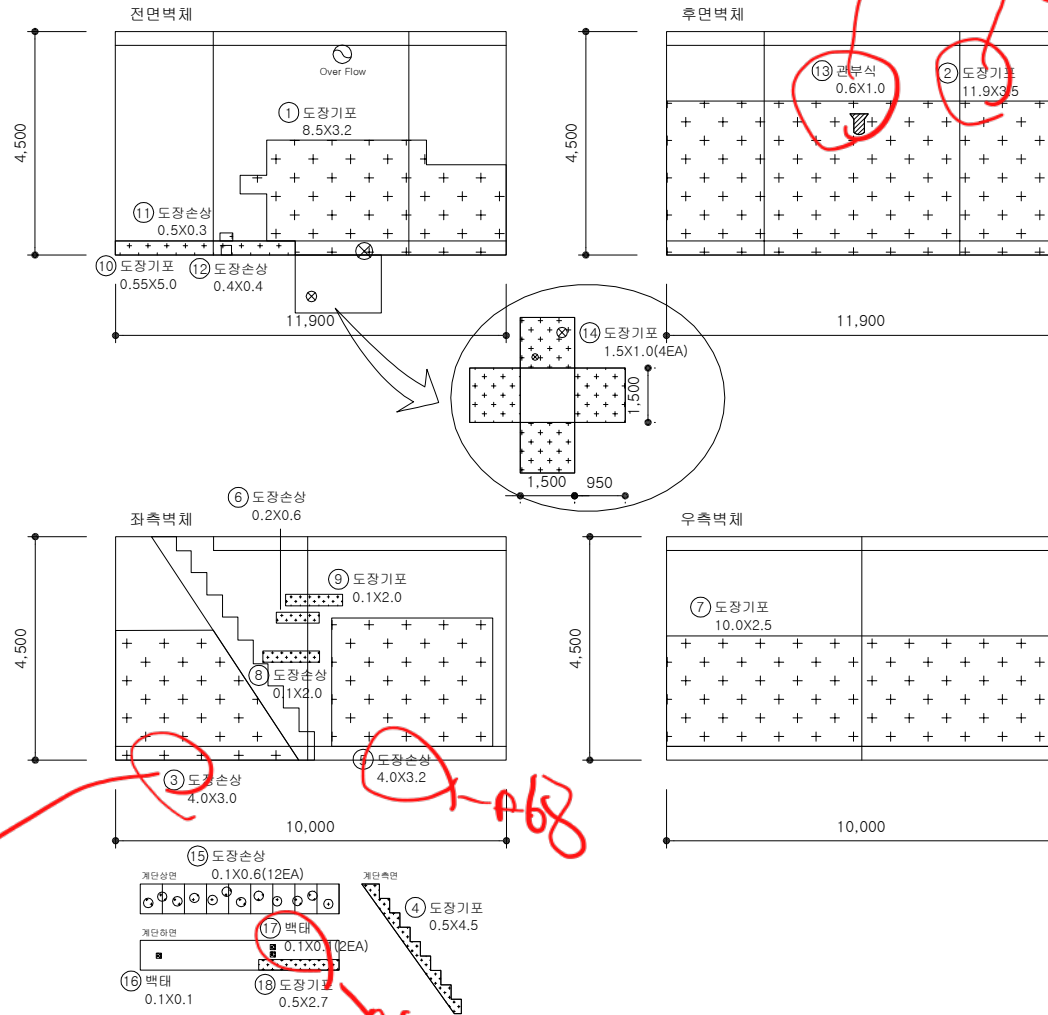
# 남양5배수지(현대) - 2지 벽체

| 손상 집계 표 | | 손상 크기 | | | | | 손상 수량 | 단위 | 비고 |
|---|---|---|---|---|---|---|---|---|---|
| 1 | 도장기포 | | 8.50 | 3.20 | | 1 | 27.2 | m² | 기존 |
| 2 | 도장기포 | | 11.9 | 3.50 | | 1 | 41.65 | m² | 기존 |
| 3 | 도장손상 | | 4.00 | 3.00 | | 1 | 12.0 | m² | 기존 |
| 13 | 관부식 | | 0.60 | 1.00 | | 1 | 0.60 | m² | 기존 |
| 16 | 백태 | | 0.10 | 0.10 | | 1 | 0.01 | m² | 기존 |
| 17 | 백태 | | 0.10 | 0.10 | | 2 | 0.02 | m² | 기존 |

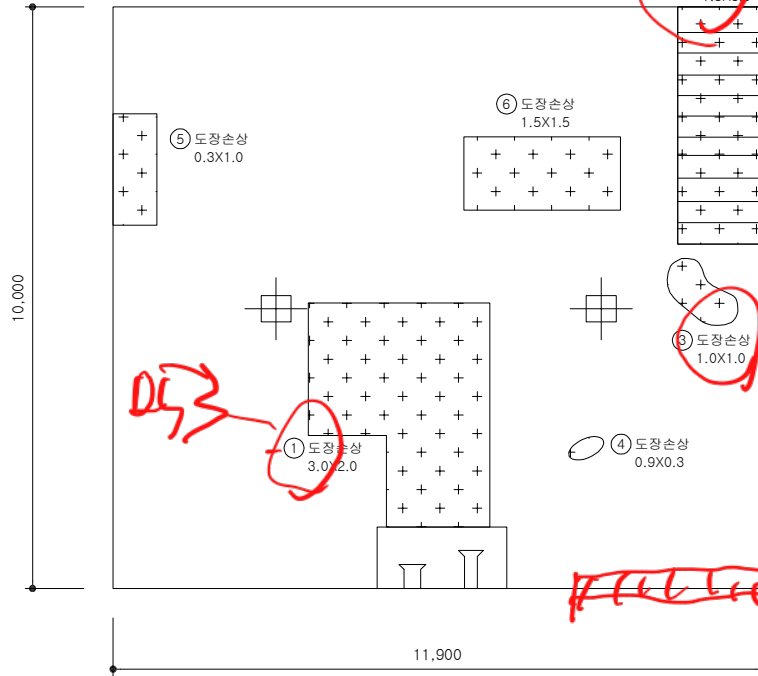
# 남양5배수지(현대) - 2지 바닥슬래브

| No. | 손상 내용 | 손상 크기 | | | | | 손상 수량 | 단위 | 비고 |
|---|---|---|---|---|---|---|---|---|---|
| 1 | 도장손상 | | 3.00 | 2.00 | | 1 | 6.00 | m <sup>2</sup> | 기존 |
| 2 | 도장손상 | | 1.50 | 8.00 | | 1 | 12.0 | m <sup>2</sup> | 기존 |
| 3 | 도장손상 | | 1.00 | 1.00 | | 1 | 1.00 | m <sup>2</sup> | 기존 |
| 4 | 도장손상 | | 0.90 | 0.30 | | 1 | 0.27 | m <sup>2</sup> | 기존 |
| 5 | 도장손상 | | 0.30 | 1.00 | | 1 | 0.30 | m <sup>2</sup> | 기존 |
| 6 | 도장손상 | | 1.50 | 1.5 | | 1 | 2.25 | m <sup>2</sup> | 신규 |

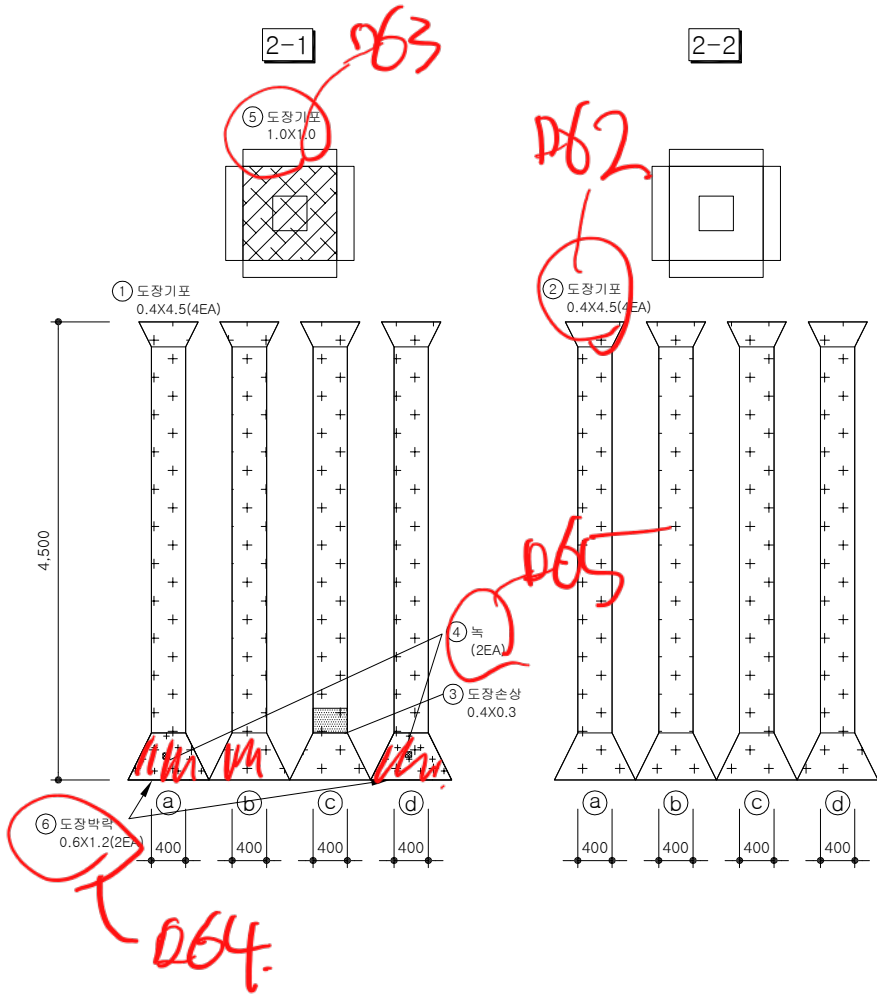
# 남양5배수지(현대) - 2지 기둥

| 손상 집계 표 | | 손상 크기 | | | | | 손상 수량 | 단위 | 비고 |
|---|---|---|---|---|---|---|---|---|---|
| 1 | 도장기포 | | 0.40 | 4.50 | | 4 | 7.20 | m² | 기존 |
| 2 | 도장기포 | | 0.40 | 4.50 | | 4 | 7.20 | m² | 기존 |
| 3 | 도장손상 | | 0.40 | 0.30 | | 1 | 0.12 | m² | 기존 |
| 4 | 녹 | | | | | 2 | 2.00 | EA | 기존 |
| 5 | 도장기포 | | 1.00 | 1.00 | | 1 | 1.00 | m² | 기존 |
| 6 | 도장박력 | | 0.60 | 1.20 | | 2 | 1.44 | m² | 신규 |

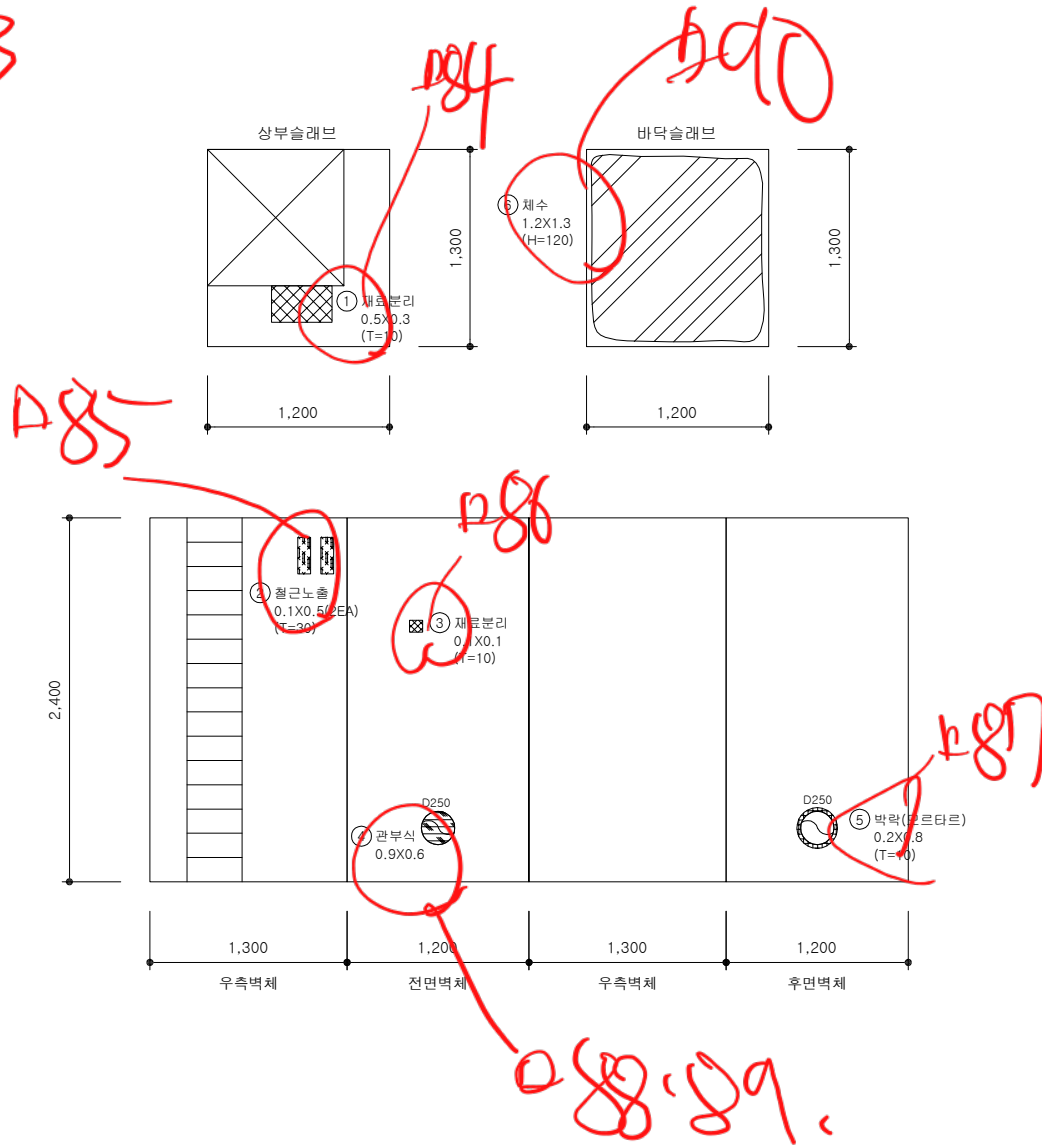
# 남양5배수지(현대) - 1지 유입밸브실

| No. | 손상 내용 | 손상 크기 | | | | | 손상 수량 | 단위 | 비고 |
|---|---|---|---|---|---|---|---|---|---|
| 1 | 재료분리 | | 0.50 | 0.30 | 10 | 1 | 0.15 | m² | 기존 |
| 2 | 철근노출 | | 0.10 | 0.50 | 30 | 2 | 0.10 | m² | 기존 |
| 3 | 재료분리 | | 0.10 | 0.10 | 10 | 1 | 0.01 | m² | 기존 |
| 4 | 관부식 | | 0.90 | 0.60 | | 1 | 0.54 | m² | 기존 |
| 5 | 박락(모르타르) | | 0.20 | 0.80 | 10 | 1 | 0.16 | m² | 기존 |
| 6 | 체수 | | 1.20 | 1.30 | 120 | 1 | 1.56 | m² | 기존 |

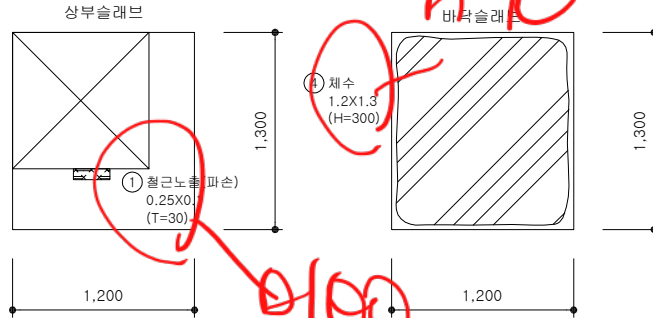
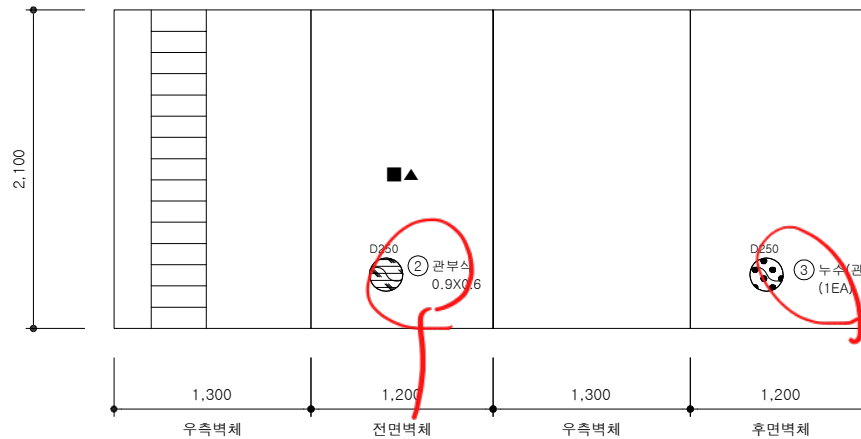
# 남양5배수지(현대) - 2지 유입밸브실

| No. | 손상 내용 | 손상 크기 | | | | | 손상 수량 | 단위 | 비고 |
|---|---|---|---|---|---|---|---|---|---|
| 1 | 철근노출(파손) | | 0.25 | 0.10 | 30 | 1 | 0.03 | m² | 기존 |
| 2 | 관부식 | | 0.90 | 0.60 | | 1 | 0.54 | m² | 기존 |
| 3 | 누수(관) | | | | | 1 | 1.00 | EA | 기존 |
| 4 | 채수 | | 1.20 | 1.30 | H=300 | 1 | 1.56 | m² | 기존 |

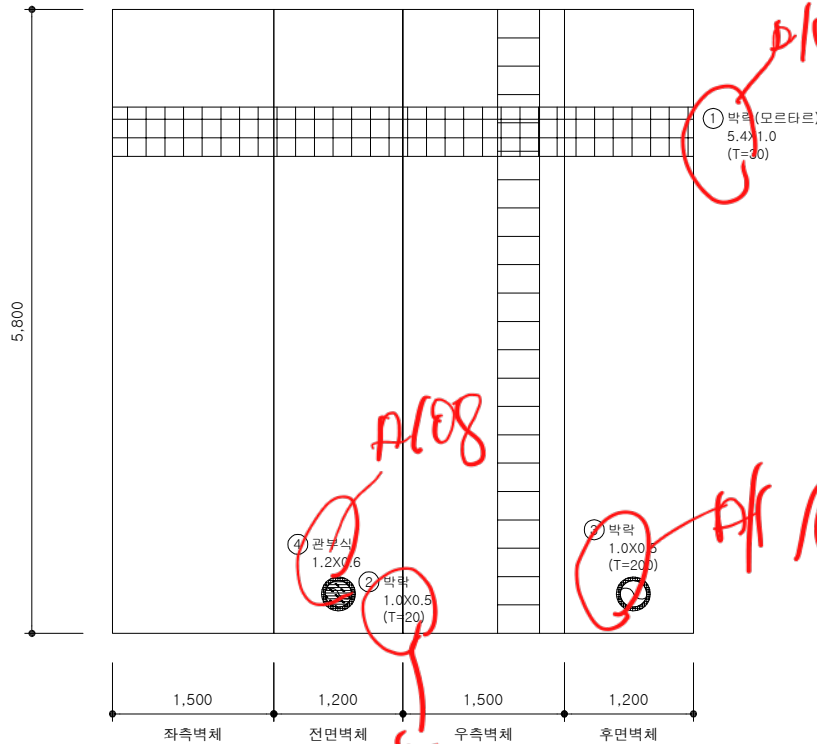
# 남양5배수지(현대) - 제수밸브실 #1

| No. | 손상 내용 | 손상 크기 | | | | | 손상 수량 | 단위 | 비고 |
|---|---|---|---|---|---|---|---|---|---|
| 1 | 박락 (모르타르) | | 5.40 | 1.00 | 30 | 1 | 5.40 | m <sup>2</sup> | 기존 |
| 2 | 박락 | | 1.00 | 0.50 | 20 | 1 | 0.50 | m <sup>2</sup> | 기존 |
| 3 | 박락 | | 1.00 | 0.50 | 200 | 1 | 0.50 | m <sup>2</sup> | 기존 |
| 4 | 관부식 | | 1.20 | 0.60 | | 1 | 0.72 | m <sup>2</sup> | 기존 |

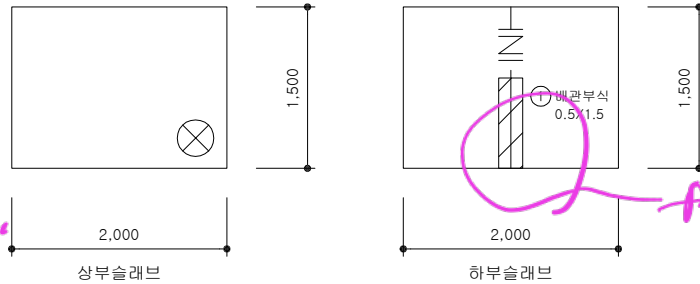
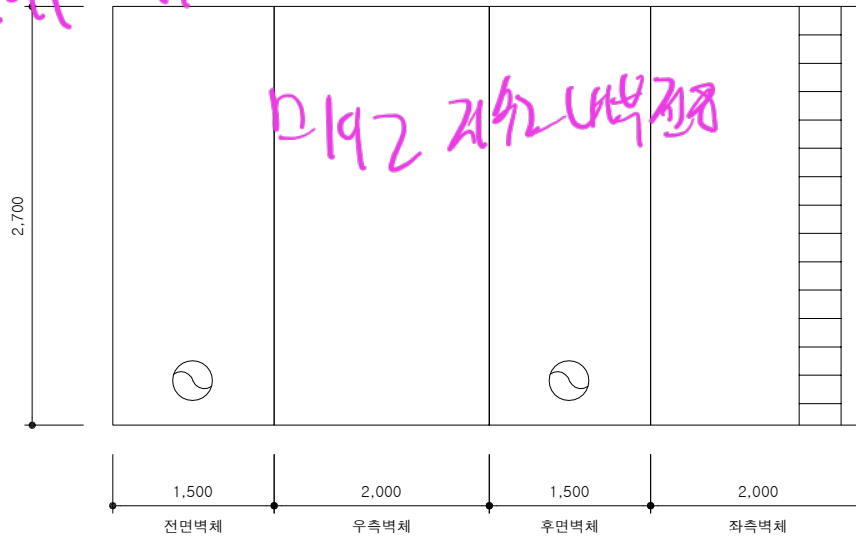
# 남양5배수지(현대) - 제수밸브실 #2

| No. | 손상 내용 | 손상 크기 | | | | | 손상 수량 | 단위 | 비고 |
|---|---|---|---|---|---|---|---|---|---|
| 1 | 배관부식 | | 0.50 | 1.50 | | 1 | 0.75 | m | 신규 |

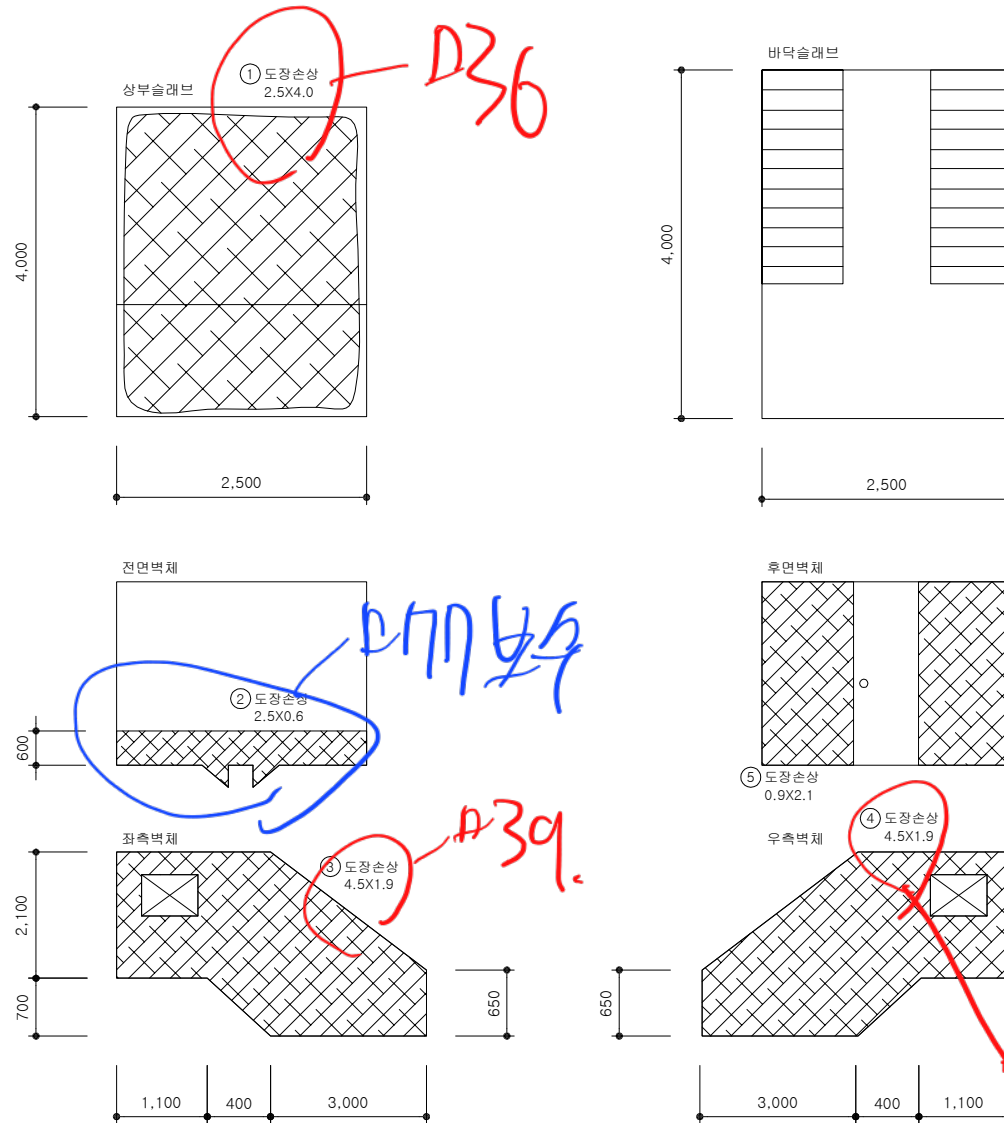
# 남양5배수지(현대) - 검수실(내부)

| 손상 집계 표 | | 손상 크기 | | | | | 손상<br>수량 | 단위 | 비고 |
|---|---|---|---|---|---|---|---|---|---|
| 1 | 도장손상 | | 2.50 | 4.00 | | 1 | 10.0 | m² | 기존 |
| 2 | 도장손상 | | 2.50 | 0.60 | | 1 | 1.50 | m² | 기존 |
| 3 | 도장손상 | | 4.50 | 1.90 | | 1 | 8.55 | m² | 기존 |
| 4 | 도장손상 | | 4.50 | 1.90 | | 1 | 8.55 | m² | 기존 |
| 5 | 도장손상 | | 0.90 | 2.10 | | 1 | 1.89 | m² | 기존 |
| 6 | 도장손상 | | 0.90 | 2.10 | | 1 | 1.89 | m² | 기존 |

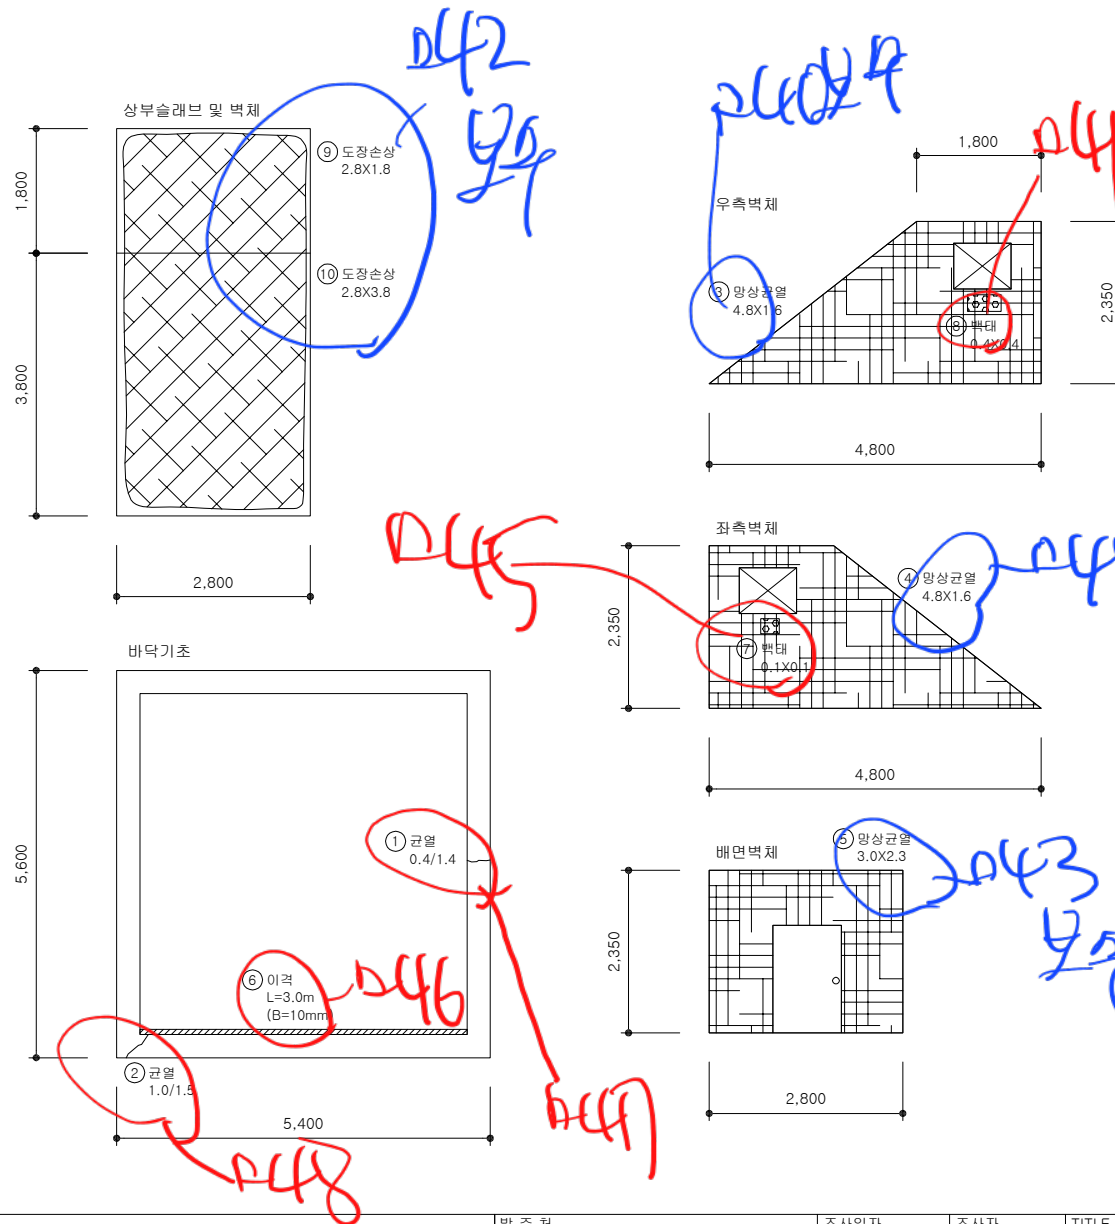
# 남양5배수지(현대) - 검수실(외부)

| 손상 집계표 | | 손상 크기 | | | | | 손상<br>수량 | 단위 | 비고 |
|---|---|---|---|---|---|---|---|---|---|
| 1 | 균열 | 0.40 | | 1.40 | | 1 | 1.40 | m | 기존 |
| 2 | 균열 | 1.00 | | 1.50 | | 1 | 1.50 | m | 기존 |
| 3 | 망상균열 | | 4.80 | 1.60 | | 1 | 7.68 | m <sup>2</sup> | 기존 |
| 4 | 망상균열 | | 4.80 | 1.60 | | 1 | 7.68 | m <sup>2</sup> | 기존 |
| 5 | 망상균열 | | 3.00 | 2.30 | | 1 | 6.90 | m <sup>2</sup> | 기존 |
| 6 | 이격 | 10.0 | | 3.00 | | 1 | 3.00 | m | 기존 |
| 7 | 백태 | | 0.10 | 0.10 | | 1 | 0.01 | m <sup>2</sup> | 기존 |
| 8 | 백태 | | 0.40 | 0.40 | | 1 | 0.16 | m <sup>2</sup> | 기존 |
| 9 | 도장손상 | | 2.80 | 1.80 | | 1 | 5.04 | m <sup>2</sup> | 기존 |
| 10 | 도장손상 | | 2.80 | 3.80 | | 1 | 10.64 | m <sup>2</sup> | 기존 |
