## 11. 남양6배수지(기존)

2022년 화성시 상수도시설물 안전점검 용역

남양6배수지(기존) 1지 바닥슬래브

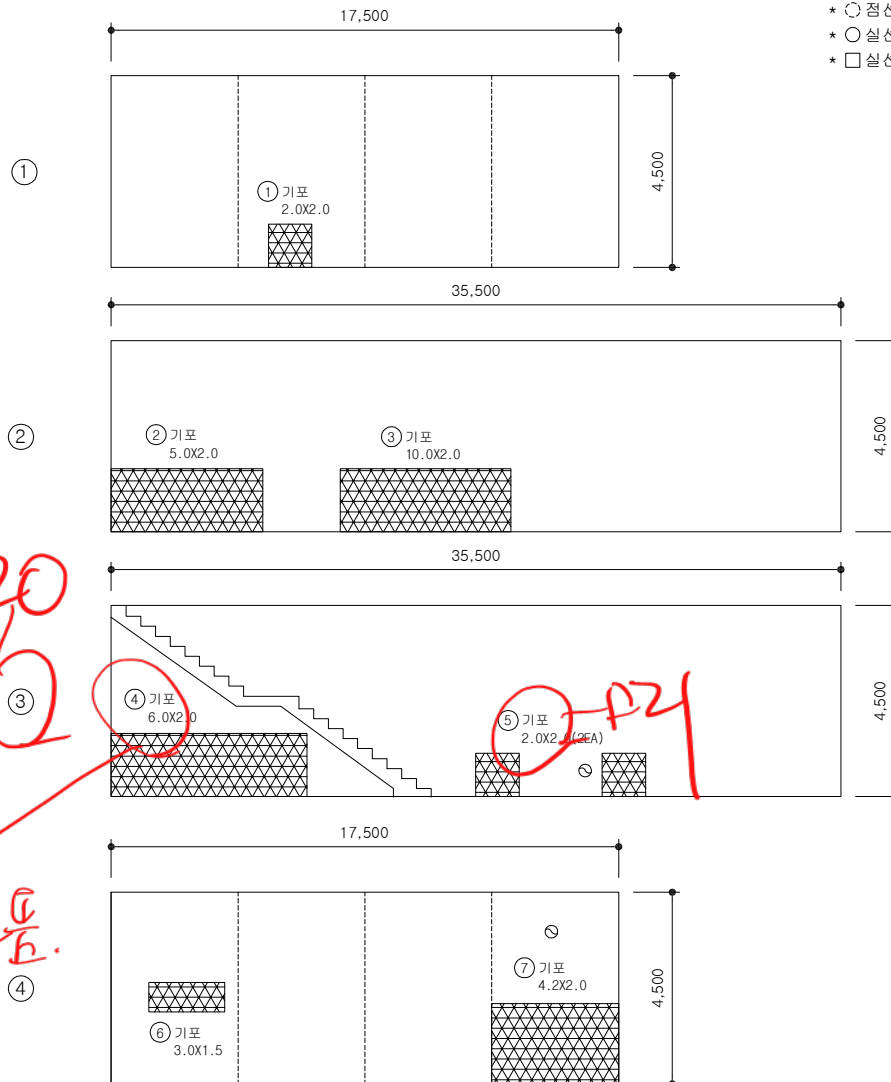
# 남양6배수지(기준) 1지 벽체

| No. | 손상 내용 | 손상 크기 | | | | | 손상 수량 | 단위 | 비고 |
|---|---|---|---|---|---|---|---|---|---|
| 1 | 기포 | | 2.00 | 2.00 | | 1 | 4.00 | m² | 기준 |
| 2 | 기포 | | 5.00 | 2.00 | | 1 | 10.0 | m² | 기준 |
| 3 | 기포 | | 10.0 | 2.00 | | 1 | 20.0 | m² | 기준 |
| 4 | 기포 | | 6.00 | 2.00 | | 1 | 12.0 | m² | 기준 |
| 5 | 기포 | | 2.00 | 2.00 | | 2 | 8.00 | m² | 기준 |
| 6 | 기포 | | 3.00 | 1.50 | | 1 | 4.50 | m² | 기준 |
| 7 | 기포 | | 4.20 | 2.00 | | 1 | 8.40 | m² | 기준 |

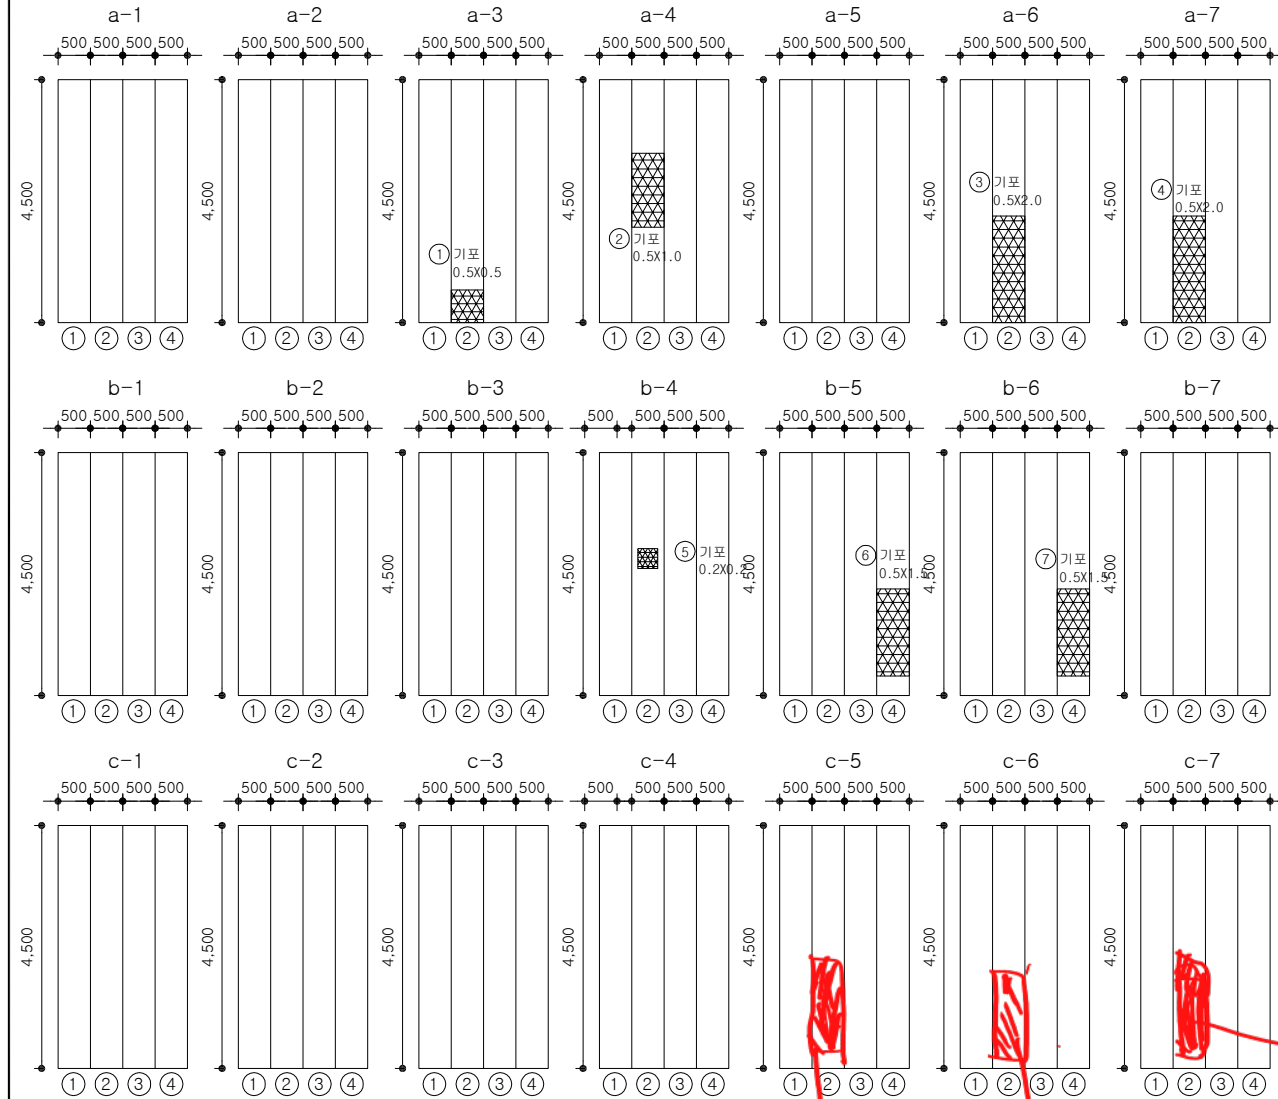
# 남양6배수지(기준) 1지 기둥

| No. | 손상 내용 | 손상 크기 | | | | | 손상 수량 | 단위 | 비고 |
|---|---|---|---|---|---|---|---|---|---|
| 1 | 기포 | | 0.50 | 0.50 | | 1 | 0.25 | m² | 기준 |
| 2 | 기포 | | 0.50 | 1.00 | | 1 | 0.50 | m² | 기준 |
| 3 | 기포 | | 0.50 | 2.00 | | 1 | 1.00 | m² | 기준 |
| 4 | 기포 | | 0.50 | 2.00 | | 1 | 1.00 | m² | 기준 |
| 5 | 기포 | | 0.20 | 0.20 | | 1 | 0.04 | m² | 기준 |
| 6 | 기포 | | 0.50 | 1.50 | | 1 | 0.75 | m² | 기준 |
| 7 | 기포 | | 0.50 | 1.50 | | 1 | 0.75 | m² | 기준 |

기포 0.5x1.5  
기포 0.5x2.0  
기포 0.5x1.5  
기포 0.5x2.0

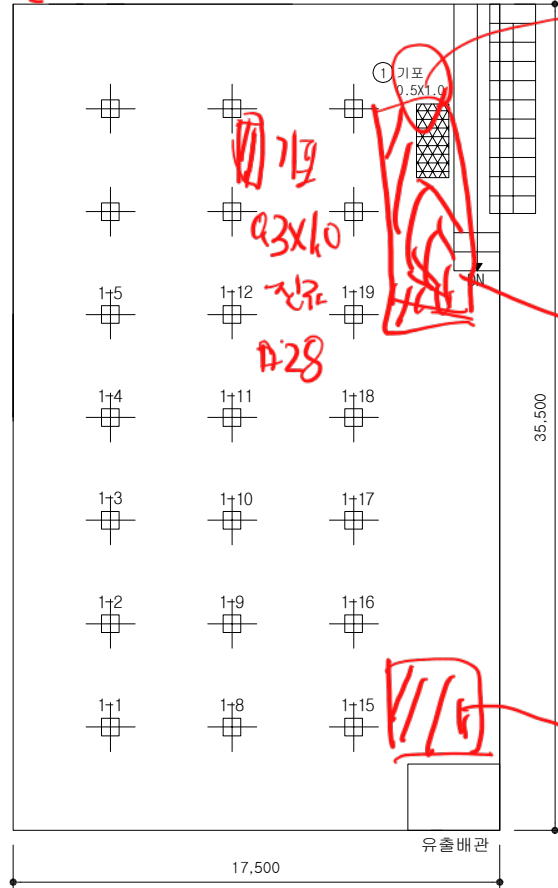
# 남양6배수지(기존) 1지 바닥슬래브

| No. | 손상 내용 | 손상 크기 | | | | | 손상 수량 | 단위 | 비고 |
|---|---|---|---|---|---|---|---|---|---|
| 1 | 기포 | | 0.50 | 1.00 | | 1 | 0.50 | m <sup>2</sup> | 기존 |

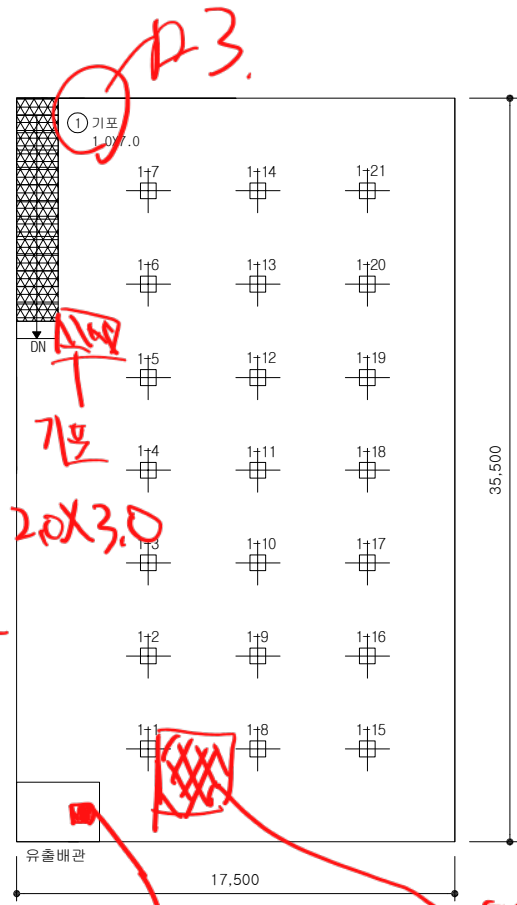
# 남양6배수지(기존) 2지 바닥슬래브

| No. | 손상 내용 | 손상 크기 | | | | | 손상 수량 | 단위 | 비고 |
|---|---|---|---|---|---|---|---|---|---|
| 1 | 기포 | | 1.00 | 7.00 | | 1 | 7.00 | m <sup>2</sup> | 기존 |

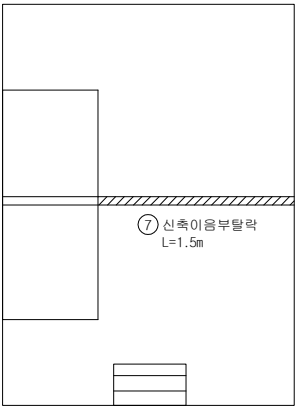
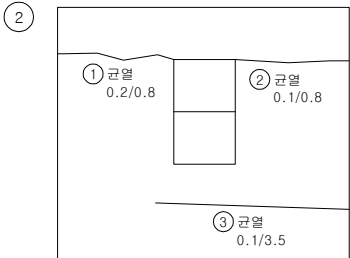
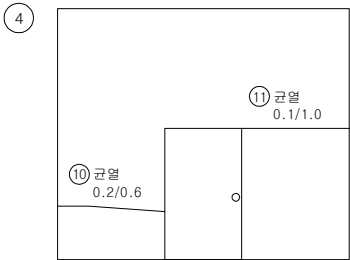
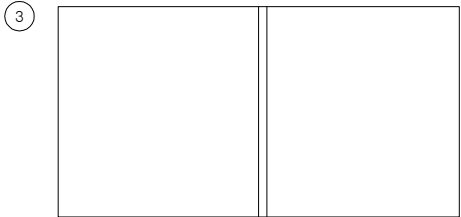
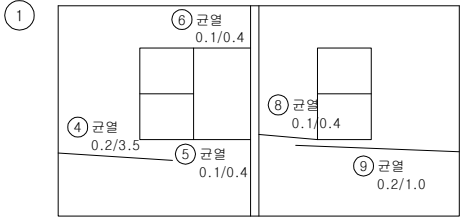
남양6배수지(기존) 전기실 내부

| No. | 손상 내용 | 손상 크기 | | | | | 손상 수량 | 단위 | 비고 |
|---|---|---|---|---|---|---|---|---|---|
| 1 | 균열 | 0.20 | | 0.80 | | 1 | 0.80 | m | 기존 |
| 2 | 균열 | 0.10 | | 0.80 | | 1 | 0.80 | m | 기존 |
| 3 | 균열 | 0.10 | | 3.50 | | 1 | 3.50 | m | 기존 |
| 4 | 균열 | 0.20 | | 3.50 | | 1 | 3.50 | m | 기존 |
| 5 | 균열 | 0.10 | | 0.40 | | 1 | 0.40 | m | 기존 |
| 6 | 균열 | 0.10 | | 0.40 | | 1 | 0.40 | m | 기존 |
| 8 | 균열 | 0.10 | | 0.40 | | 1 | 0.40 | m | 기존 |
| 9 | 균열 | 0.20 | | 1.00 | | 1 | 1.00 | m | 기존 |
| 10 | 균열 | 0.10 | | 0.60 | | 1 | 0.60 | m | 기존 |
| 11 | 균열 | 0.10 | | 1.00 | | 1 | 1.00 | m | 기존 |

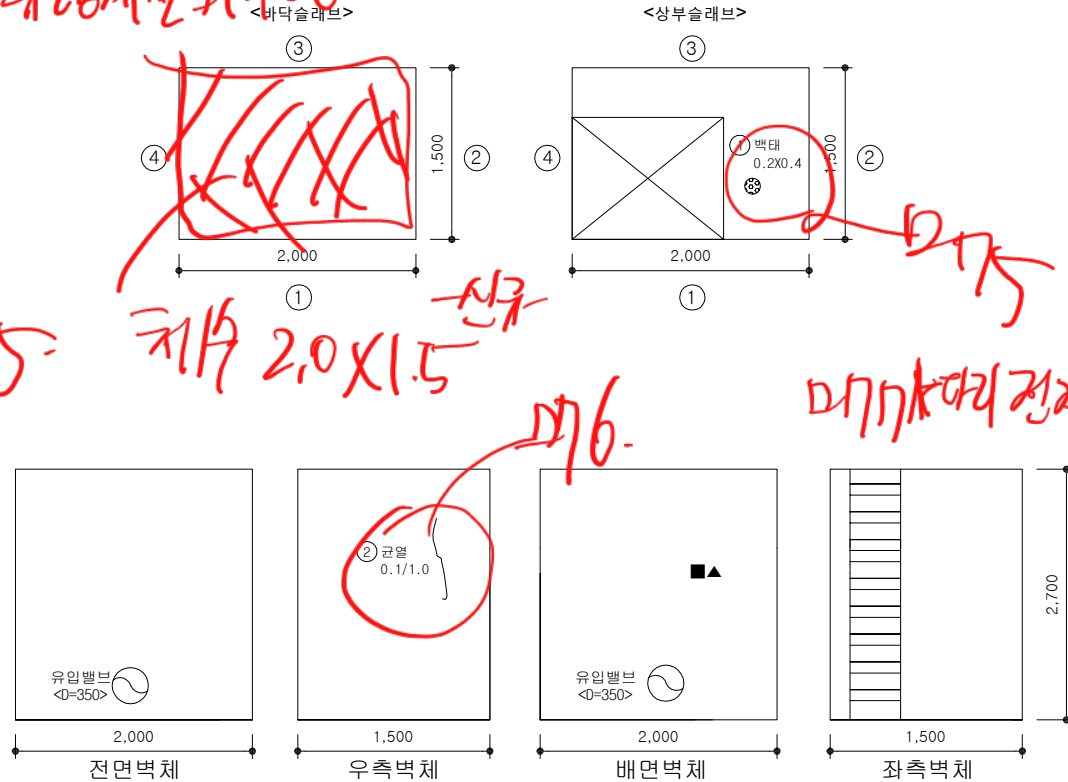
# 남양6배수지(기존) 1지 유입밸브실

| No. | 손상 내용 | 손상 크기 | | | | | 손상 수량 | 단위 | 비고 |
|---|---|---|---|---|---|---|---|---|---|
| 2 | 균열 | 0.10 | | 1.00 | | 1 | 1.00 | m | 기존 |

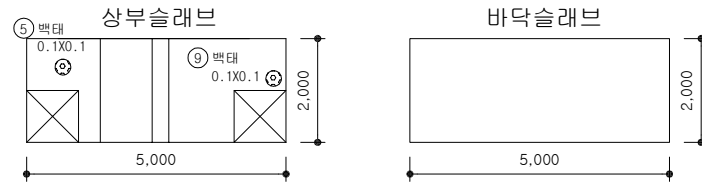
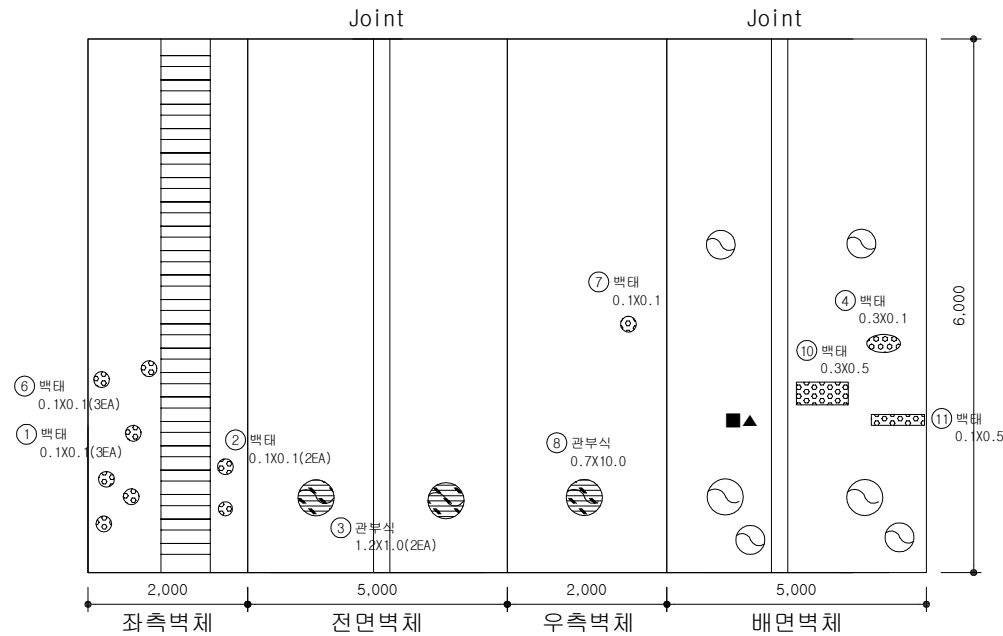
# 남양6배수지(기존) 유출밸브실

| No. | 손상 내용 | 손상 크기 | | | | | 손상 수량 | 단위 | 비고 |
|---|---|---|---|---|---|---|---|---|---|
| 3 | 관부식 | | 1.20 | 1.00 | | 2 | 2.40 | m² | 기존 |
| 8 | 관부식 | | 0.70 | 10.0 | | 1 | 7.00 | m² | 기존 |

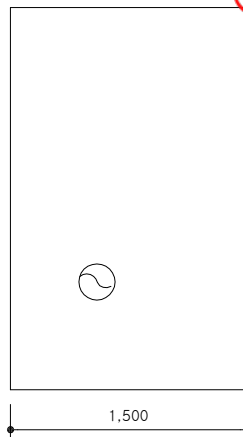
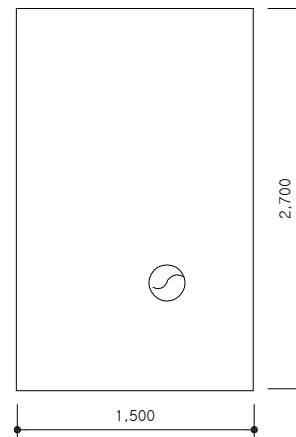
# 남양6배수지(기준) 유량계실

| No. | 손상 내용 | 손상 크기 | | | | | 손상 수량 | 단위 | 비고 |
|---|---|---|---|---|---|---|---|---|---|
| 1 | 관부식 | | | | | 1 | 1.00 | EA | 기준 |
