## 11. 남양6배수지(기존)

# 남양6배수지(기존) 1지 상부슬래브

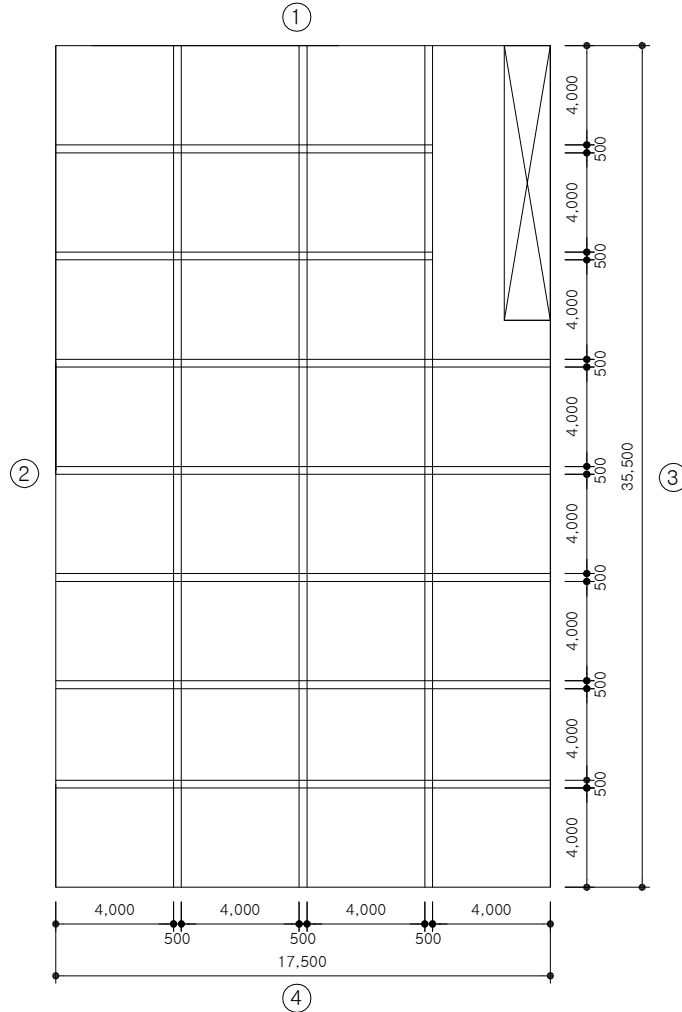
| 손상 집계 표 | | 손상 크기 | | | | | 손상<br>수량 | 단위 | 비고 |
|---|---|---|---|---|---|---|---|---|---|
| 1 | 상태양호 | | | | | | | | |

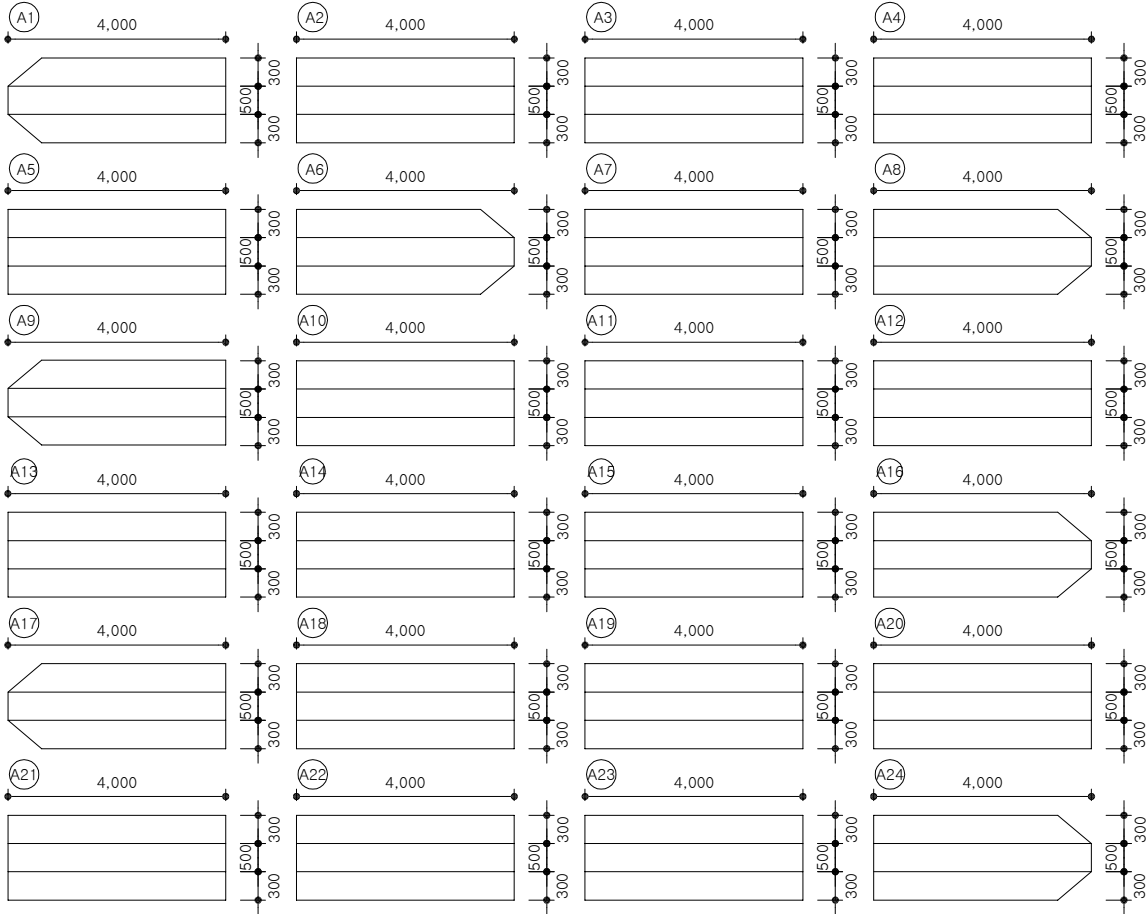
남양6배수지(기존) 1지 보(1)

| 손상 집계 표 | | 손상 크기 | | | | | 손상 수량 | 단위 | 비고 |
|---|---|---|---|---|---|---|---|---|---|
| 1 | 상태양호 | | | | | | | | |

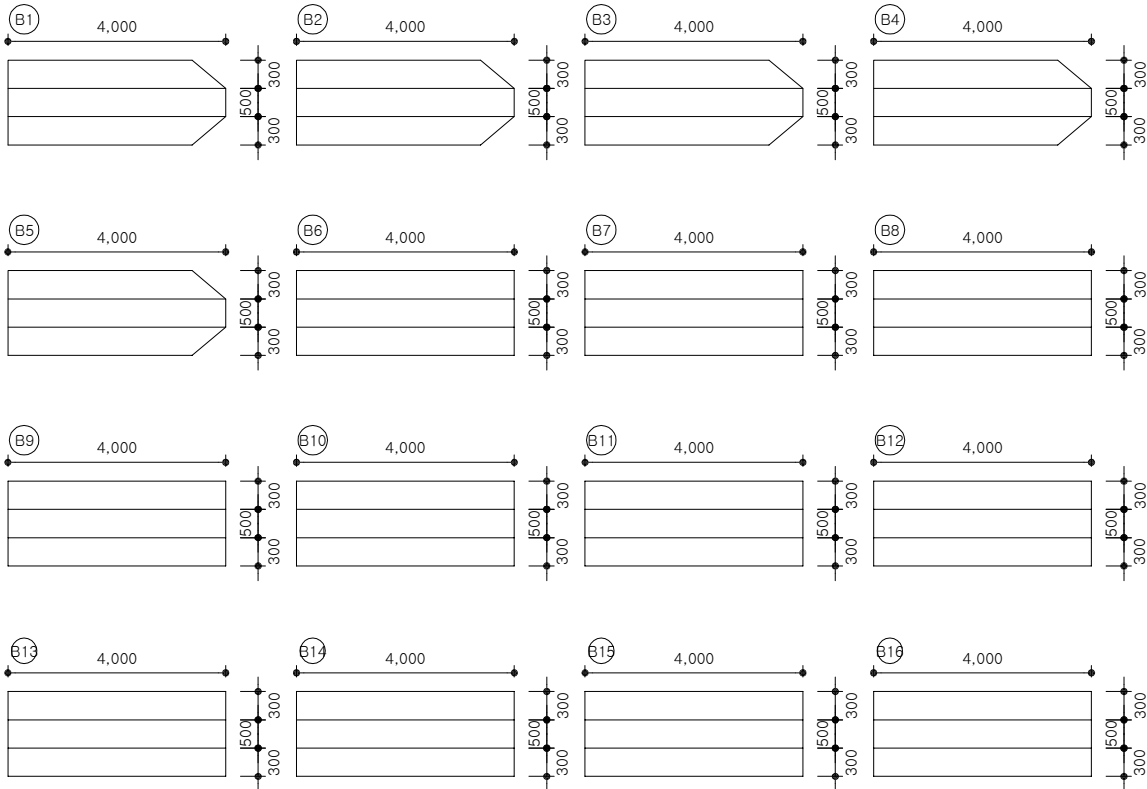
남양6배수지(기존) 1지 보(2)

| No. | 손상 내용 | 손상 크기 | | | | | 손상 수량 | 단위 | 비고 |
|---|---|---|---|---|---|---|---|---|---|
| 1 | 상태양호 | | | | | | | | |

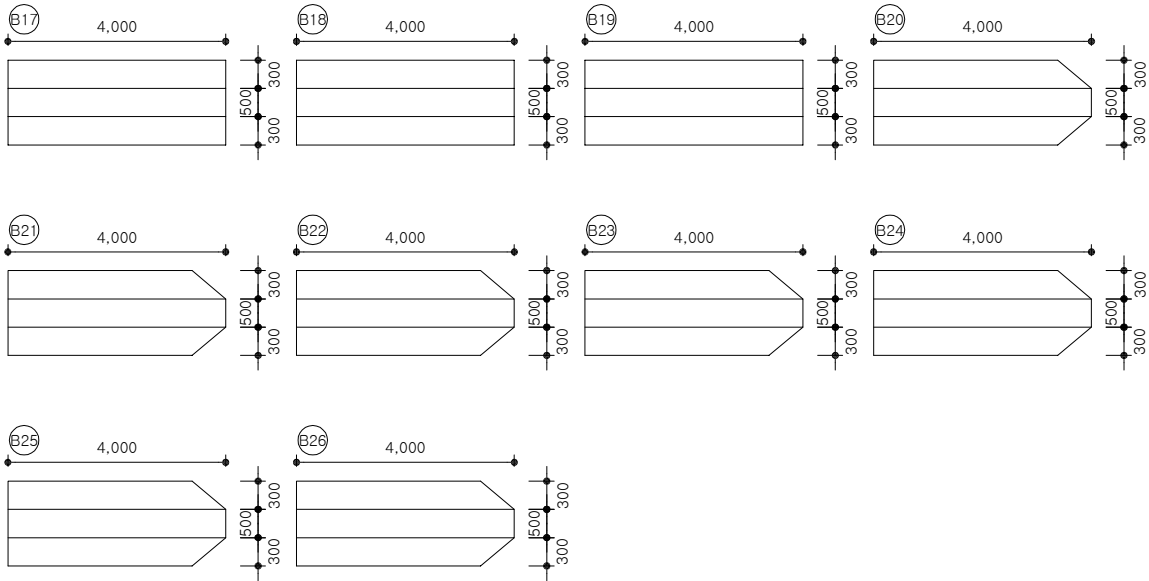
남양6배수지(기존) 1지 보(3)

| 손상 집계 표 | | 손상 크기 | | | | | 손상 수량 | 단위 | 비고 |
|---|---|---|---|---|---|---|---|---|---|
| 1 | 상태양호 | | | | | | | | |

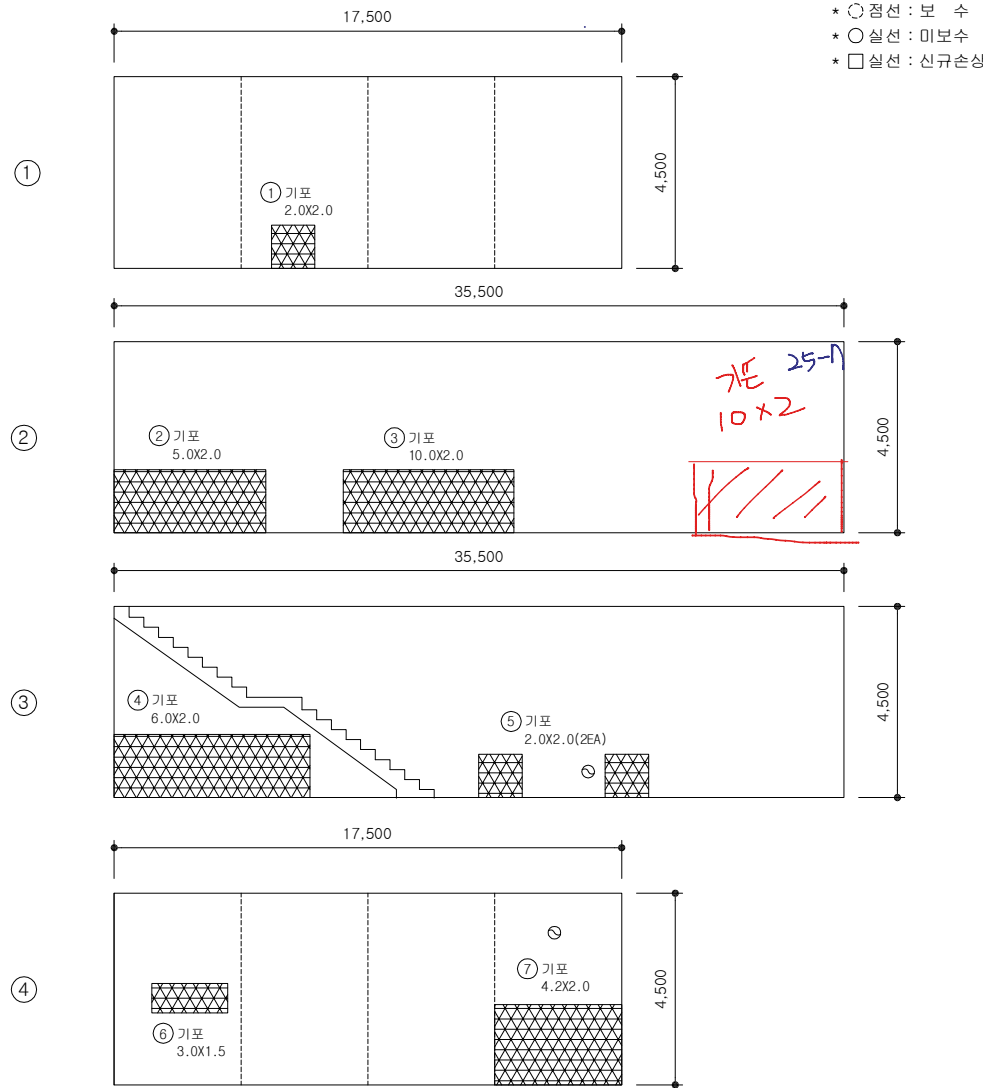
# 남양6배수지(기준) 1지 벽체

| No. | 손상 내용 | 손상 크기 | | | | | 손상 수량 | 단위 | 비고 |
|---|---|---|---|---|---|---|---|---|---|
| 1 | 기포 | | 2.00 | 2.00 | | 1 | 4.00 | m² | 기준 |
| 2 | 기포 | | 5.00 | 2.00 | | 1 | 10.0 | m² | 기준 |
| 3 | 기포 | | 10.0 | 2.00 | | 1 | 20.0 | m² | 기준 |
| 4 | 기포 | | 6.00 | 2.00 | | 1 | 12.0 | m² | 기준 |
| 5 | 기포 | | 2.00 | 2.00 | | 2 | 8.00 | m² | 기준 |
| 6 | 기포 | | 3.00 | 1.50 | | 1 | 4.50 | m² | 기준 |
| 7 | 기포 | | 4.20 | 2.00 | | 1 | 8.40 | m² | 기준 |

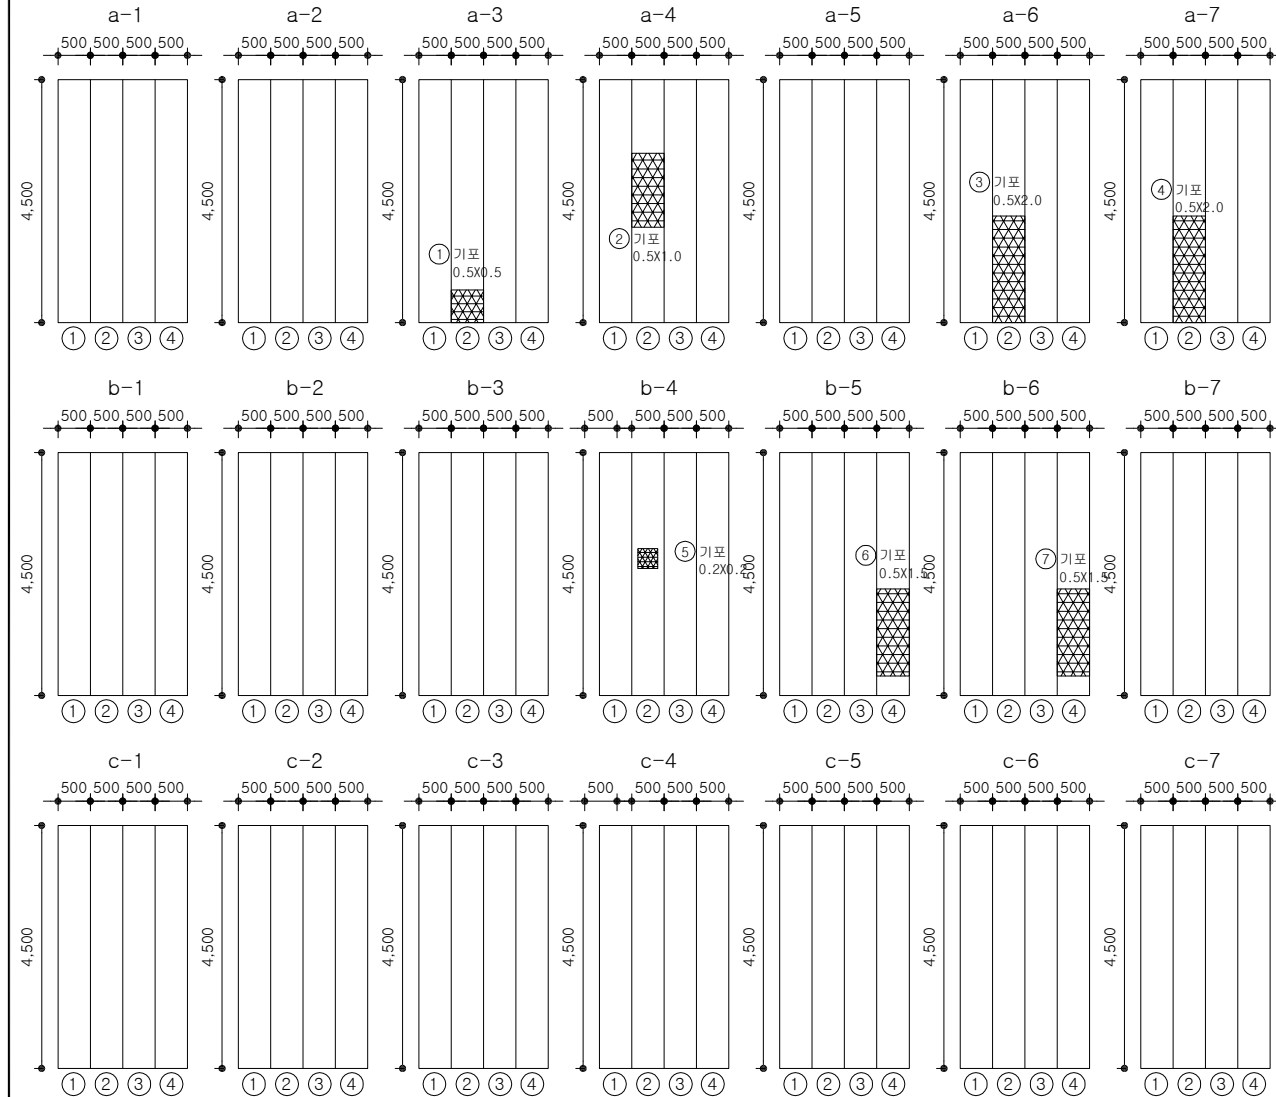
# 남양6배수지(기준) 1지 기둥

| 손상 집계 표 | | 손상 크기 | | | | | 손상 수량 | 단위 | 비고 |
|---|---|---|---|---|---|---|---|---|---|
| 1 | 기포 | | 0.50 | 0.50 | | 1 | 0.25 | m <sup>2</sup> | 기준 |
| 2 | 기포 | | 0.50 | 1.00 | | 1 | 0.50 | m <sup>2</sup> | 기준 |
| 3 | 기포 | | 0.50 | 2.00 | | 1 | 1.00 | m <sup>2</sup> | 기준 |
| 4 | 기포 | | 0.50 | 2.00 | | 1 | 1.00 | m <sup>2</sup> | 기준 |
| 5 | 기포 | | 0.20 | 0.20 | | 1 | 0.04 | m <sup>2</sup> | 기준 |
| 6 | 기포 | | 0.50 | 1.50 | | 1 | 0.75 | m <sup>2</sup> | 기준 |
| 7 | 기포 | | 0.50 | 1.50 | | 1 | 0.75 | m <sup>2</sup> | 기준 |

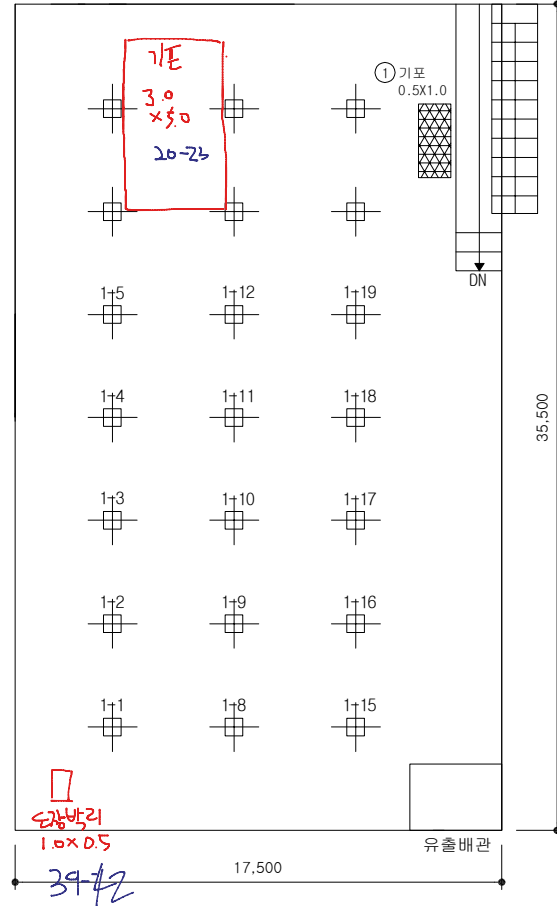
# 남양6배수지(기존) 1지 바닥슬래브

| No. | 손상 내용 | 손상 크기 | | | | | 손상 수량 | 단위 | 비고 |
|---|---|---|---|---|---|---|---|---|---|
| 1 | 기포 | | 0.50 | 1.00 | | 1 | 0.50 | m <sup>2</sup> | 기존 |

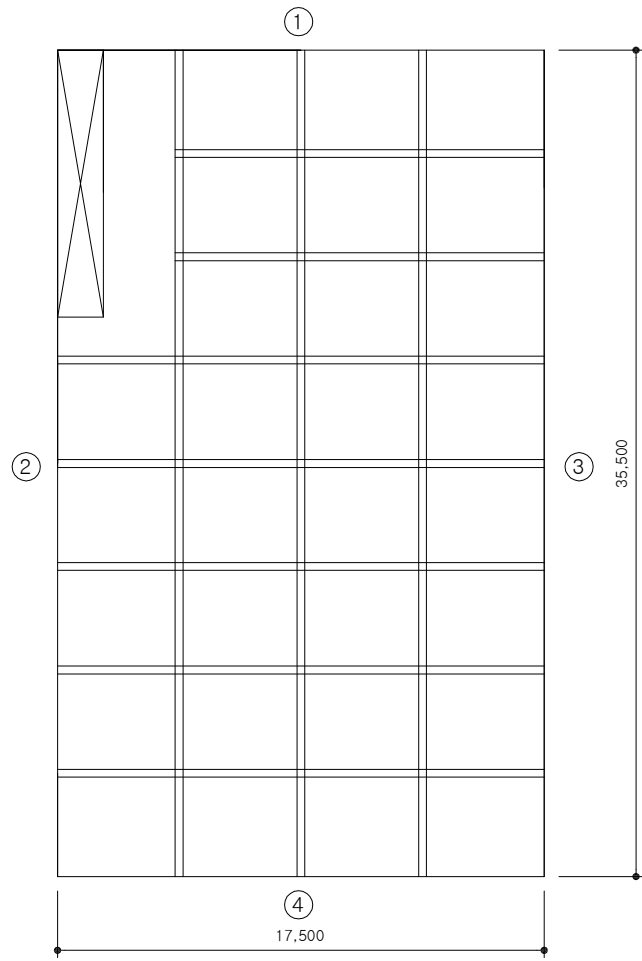
# 남양6배수지(기존) 2지 상부슬래브

| | | 손상 집계 표 | | | | | 손상<br>수량 | 단위 | 비고 |
|---|---|---|---|---|---|---|---|---|---|
| 1 | 상태양호 | | | | | | | | |

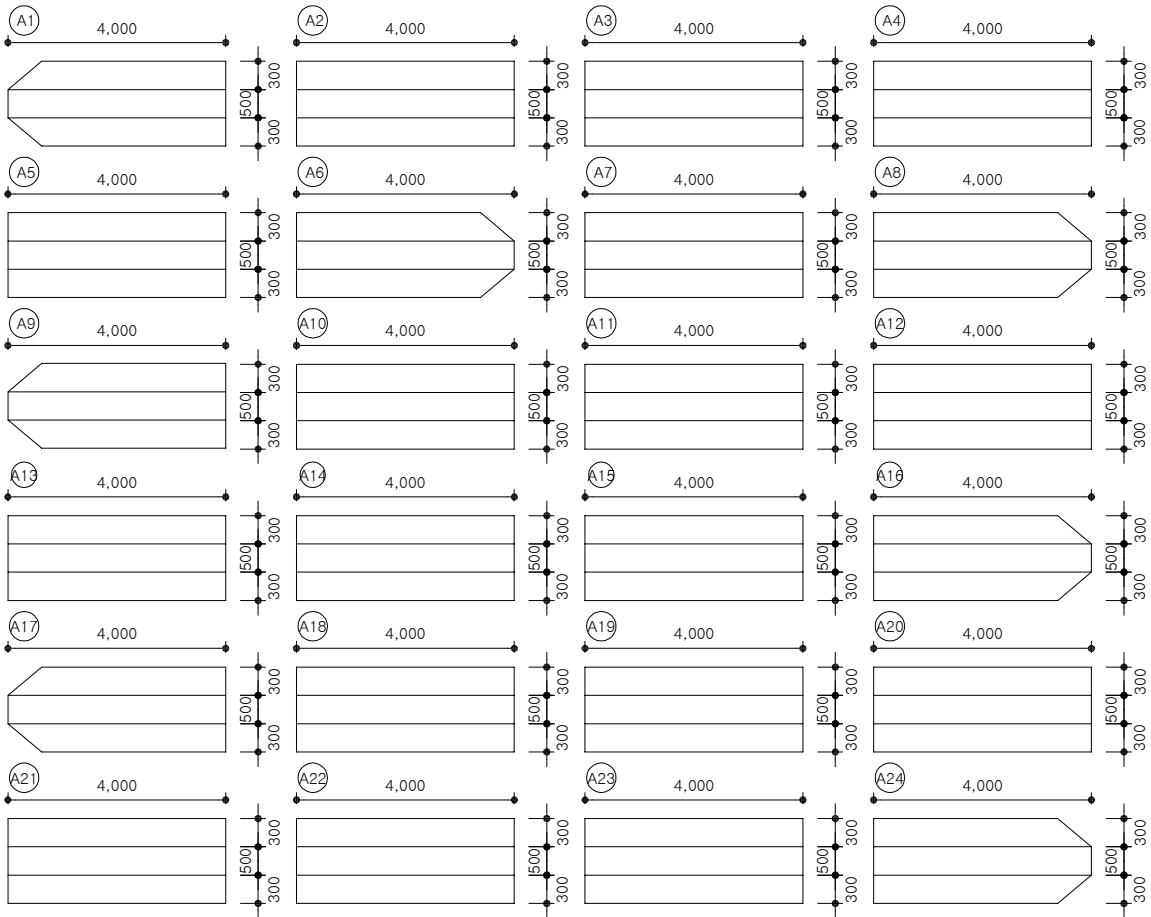
남양6배수지(기존) 2지 보(1)

| 손상 집계표 | | 손상 크기 | | | | | 손상 수량 | 단위 | 비고 |
|---|---|---|---|---|---|---|---|---|---|
| 1 | 상태양호 | | | | | | | | |

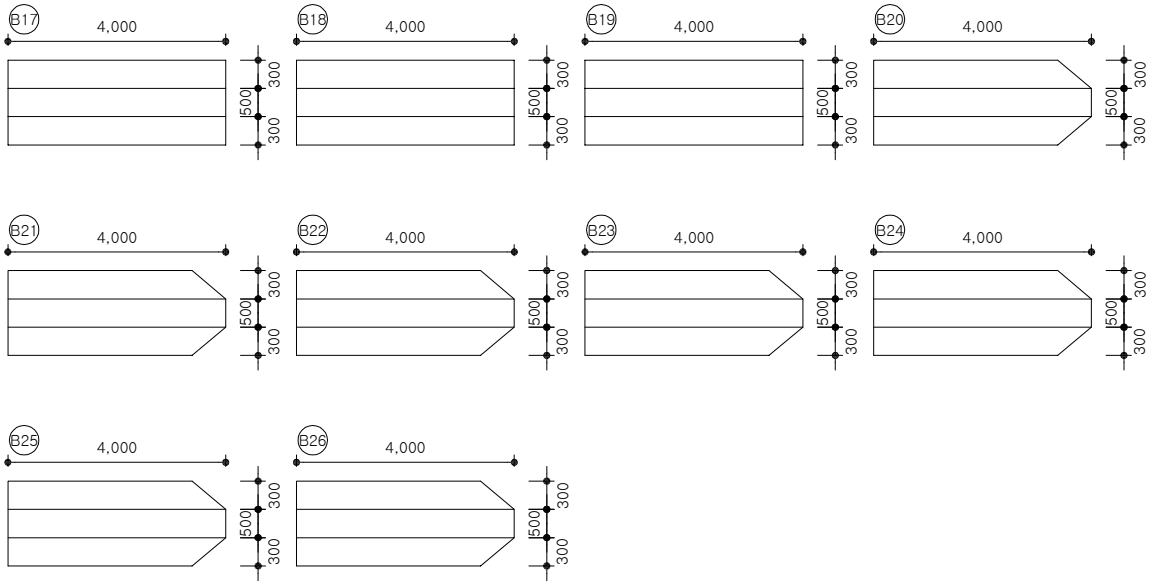
남양6배수지(기존) 2지 보(3)

| 손상 집계표 | | 손상 크기 | | | | | 손상 수량 | 단위 | 비고 |
|---|---|---|---|---|---|---|---|---|---|
| 1 | 상태양호 | | | | | | | | |

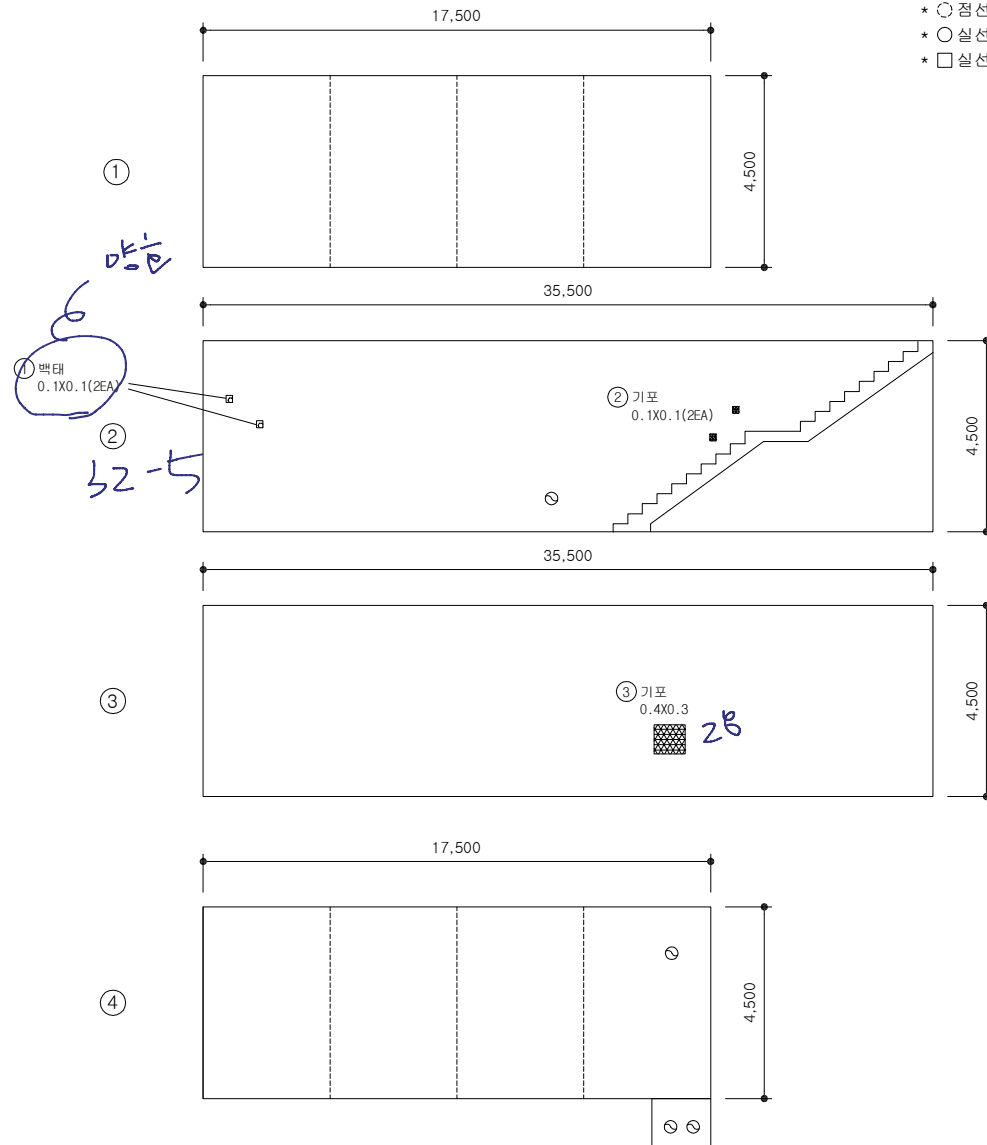
# 남양6배수지(기존) 2지 벽체

| No. | 손상 내용 | 손상 크기 | | | | | 손상 수량 | 단위 | 비고 |
|---|---|---|---|---|---|---|---|---|---|
| 1 | 백태 | | 0.10 | 0.10 | | 2 | 0.02 | m² | 기존 |
| 2 | 기포 | | 0.10 | 1.00 | | 2 | 0.20 | m² | 기존 |
| 3 | 기포 | | 0.40 | 0.30 | | 1 | 0.12 | m² | 기존 |

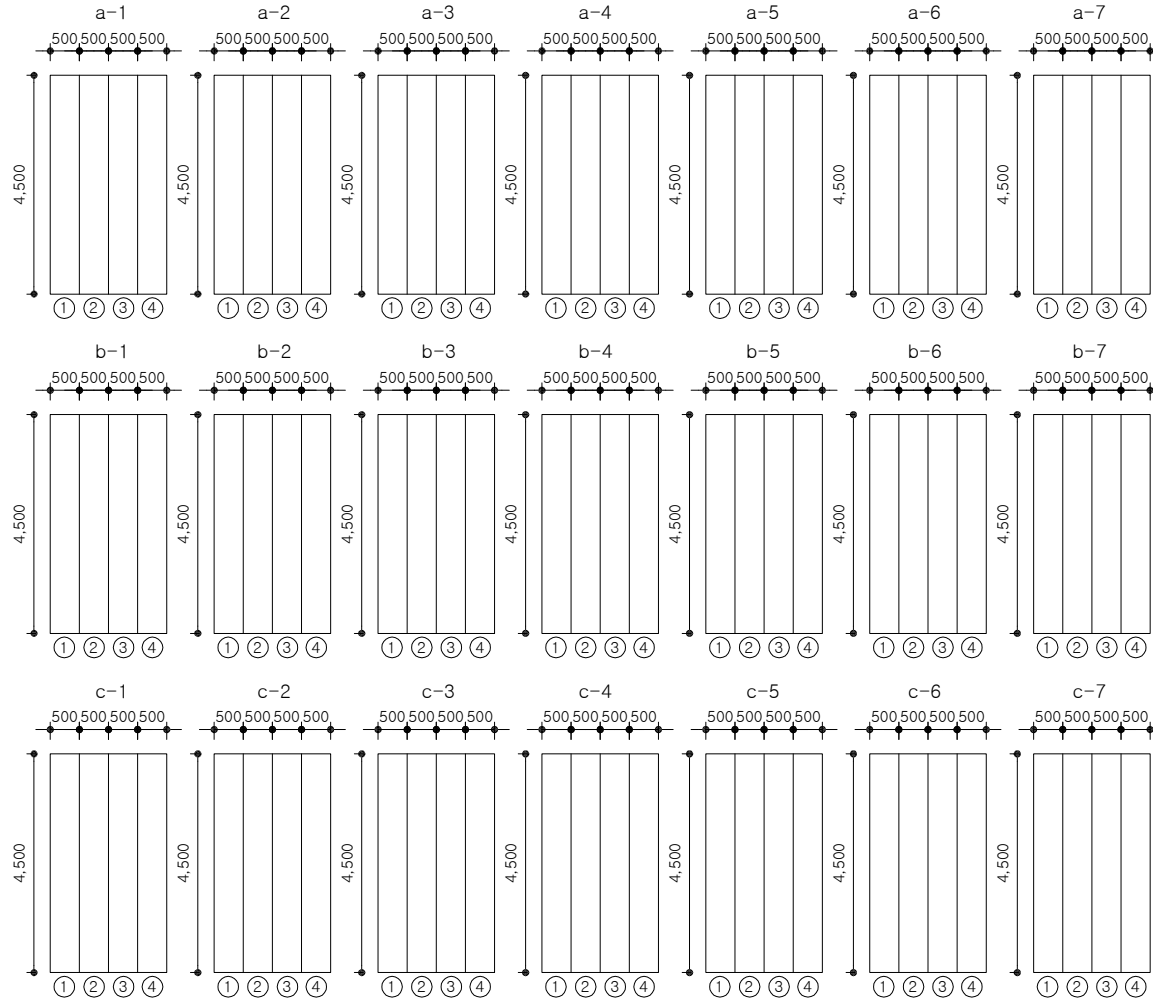
# 남양6배수지(기준) 2지 기둥

| No. | 손상 내용 | 손상 크기 | | | | | 손상 수량 | 단위 | 비고 |
|---|---|---|---|---|---|---|---|---|---|
| 1 | 상태양호 | | | | | | | | |

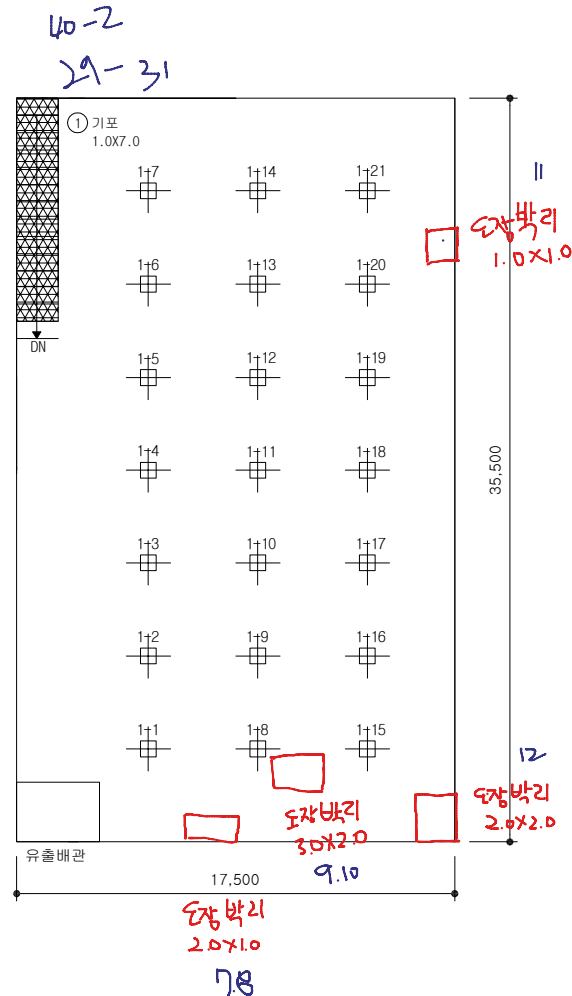
# 남양6배수지(기존) 2지 바닥슬래브

| No. | 손상 내용 | 손상 크기 | | | | | 손상 수량 | 단위 | 비고 |
|---|---|---|---|---|---|---|---|---|---|
| 1 | 기포 | | 1.00 | 7.00 | | 1 | 7.00 | m <sup>2</sup> | 기존 |

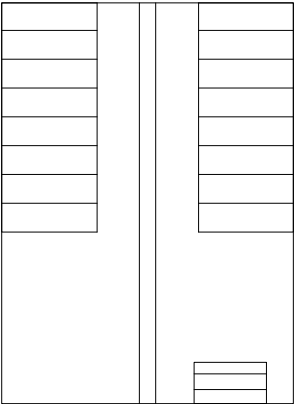
남양6배수지(기존) 검수실 내부

| No. | 손상 내용 | 손상 크기 | | | | | 손상 수량 | 단위 | 비고 |
|---|---|---|---|---|---|---|---|---|---|
| 1 | 상태양호 | | | | | | | | |

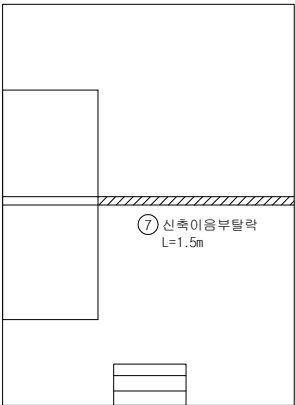
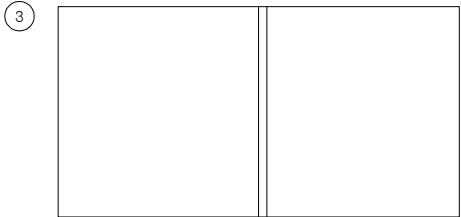
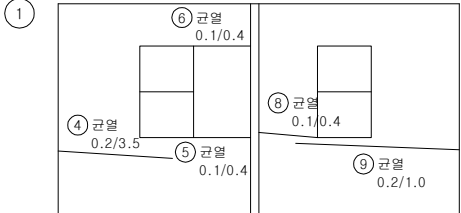
남양6배수지(기존) 전기실 내부

| 손상 집계표 | | 손상 크기 | | | | | 손상 수량 | 단위 | 비고 |
|---|---|---|---|---|---|---|---|---|---|
| 1 | 균열 | 0.20 | | 0.80 | | 1 | 0.80 | m | 기존 |
| 2 | 균열 | 0.10 | | 0.80 | | 1 | 0.80 | m | 기존 |
| 3 | 균열 | 0.10 | | 3.50 | | 1 | 3.50 | m | 기존 |
| 4 | 균열 | 0.20 | | 3.50 | | 1 | 3.50 | m | 기존 |
| 5 | 균열 | 0.10 | | 0.40 | | 1 | 0.40 | m | 기존 |
| 6 | 균열 | 0.10 | | 0.40 | | 1 | 0.40 | m | 기존 |
| 7 | 신축이음부탈락 | | | 1.50 | | 1 | 1.50 | m | 기존 |
| 8 | 균열 | 0.10 | | 0.40 | | 1 | 0.40 | m | 기존 |
| 9 | 균열 | 0.20 | | 1.00 | | 1 | 1.00 | m | 기존 |
| 10 | 균열 | 0.10 | | 0.60 | | 1 | 0.60 | m | 기존 |
| 11 | 균열 | 0.10 | | 1.00 | | 1 | 1.00 | m | 기존 |

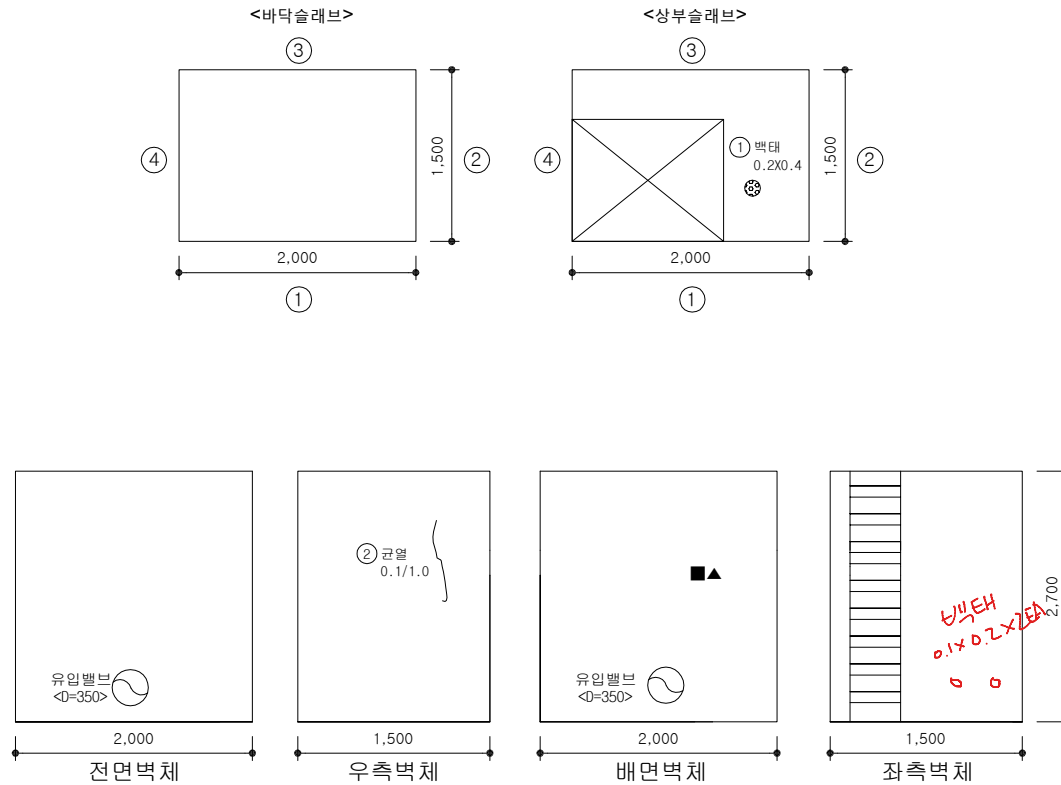
# 남양6배수지(기존) 1지 유입밸브실

| No. | 손상 내용 | 손상 크기 | | | | | 손상 수량 | 단위 | 비고 |
|---|---|---|---|---|---|---|---|---|---|
| 2 | 균열 | 0.10 | | 1.00 | | 1 | 1.00 | m | 기존 |

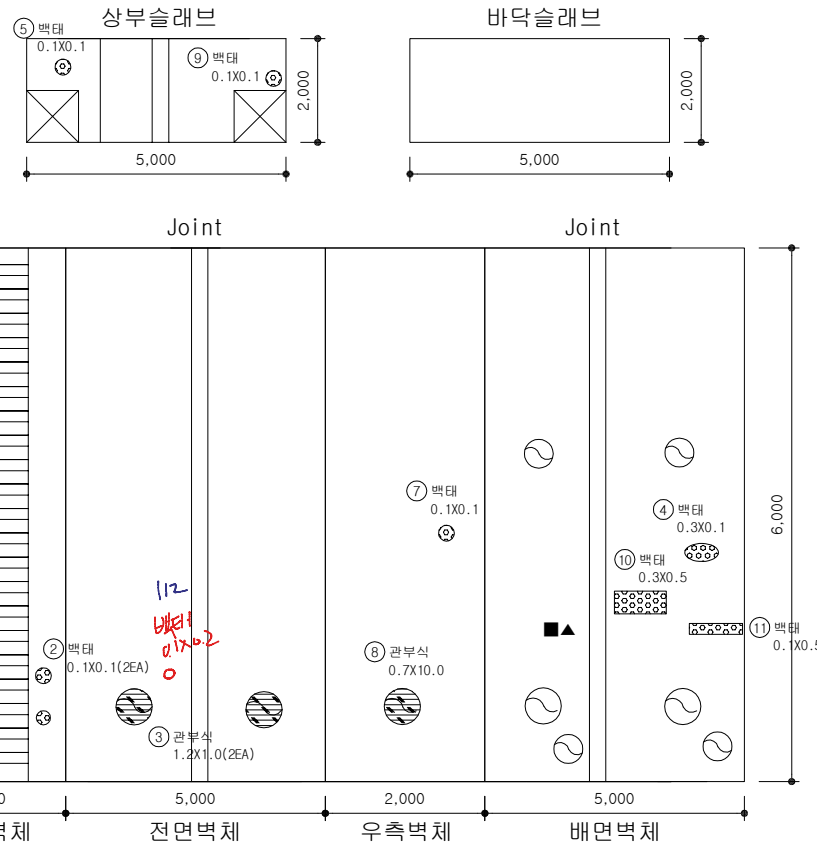
# 남양6배수지(기존) 유출밸브실

| No. | 손상 내용 | 손상 크기 | | | | | 손상 수량 | 단위 | 비고 |
|---|---|---|---|---|---|---|---|---|---|
| 3 | 관부식 | | 1.20 | 1.00 | | 2 | 2.40 | m <sup>2</sup> | 기존 |
| 8 | 관부식 | | 0.70 | 10.0 | | 1 | 7.00 | m <sup>2</sup> | 기존 |

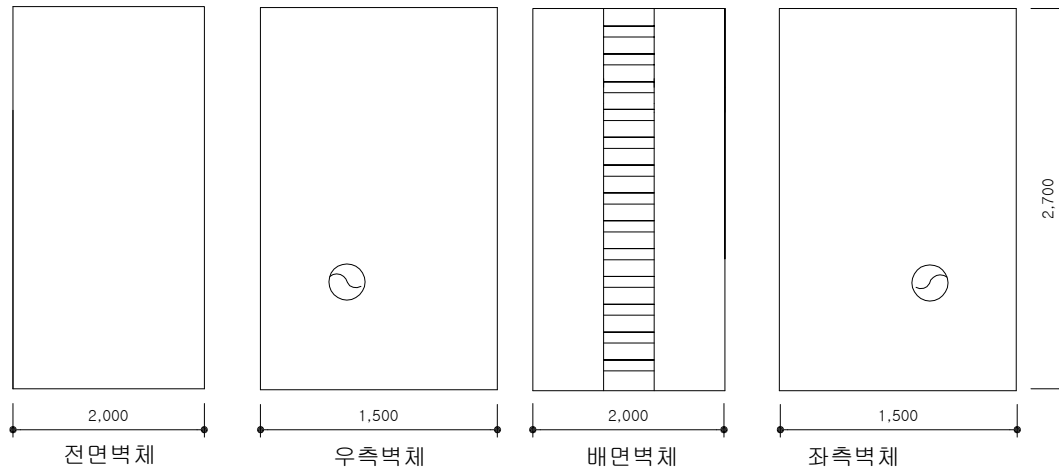
# 남양6배수지(기존) 유량계실

| 손상 집계표 | | 손상 크기 | | | | | 손상 수량 | 단위 | 비고 |
|---|---|---|---|---|---|---|---|---|---|
| 1 | 관부식 | | | | | 1 | 1.00 | EA | 기존 |
