# 남양6배수지(증설) - 1지 상부슬래브

2022년 화성시 상수도시설물 안전점검 용역

경기도 화성시 맑은물사업소

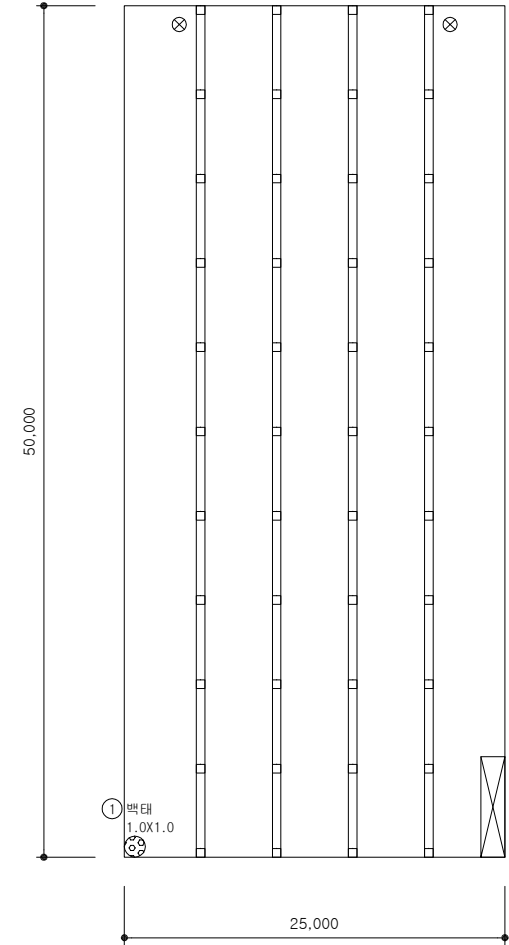
| 손상 집계 표 | | 손상 크기 | | | | | 손상 수량 | 단위 | 비고 |
|---|---|---|---|---|---|---|---|---|---|
| 1 | 백태 | | 1.00 | 1.00 | | 1 | 1.00 | m² | 기준 |

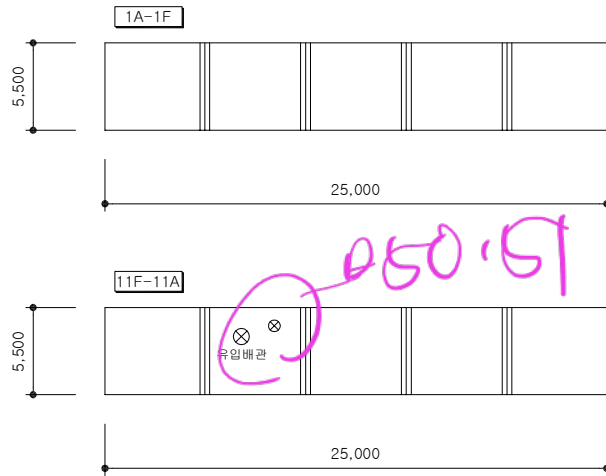
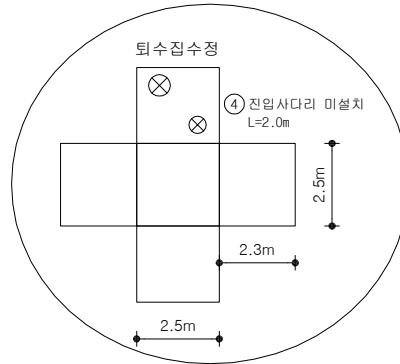
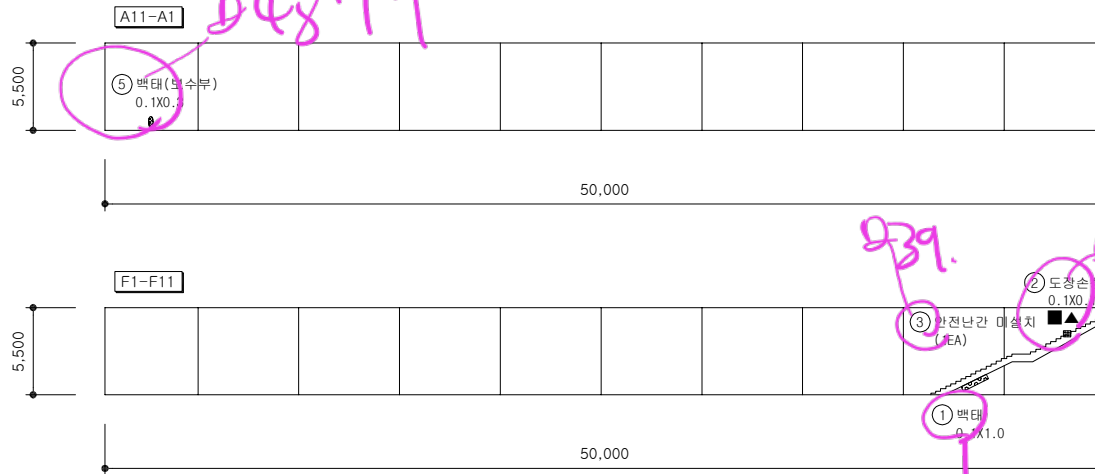
# 남양6배수지(증설) - 1지 벽체

| No. | 손상 내용 | 손상 크기 | | | | | 손상 수량 | 단위 | 비고 |
|---|---|---|---|---|---|---|---|---|---|
| 1 | 백태 | | 0.10 | 1.00 | | 1 | 0.10 | m² | 기준 |
| 2 | 도정손상 | | 0.10 | 0.10 | 10 | 1 | 0.01 | m² | 기준 |
| 3 | 안전난간 미설치 | | | | | 1 | 1.00 | EA | 기준 |
| 4 | 진입사다리 미설치 | | | 2.00 | | 1 | 2.00 | m | 기준 |
| 5 | 백태(보수부) | | 0.10 | 0.30 | | 1 | 0.03 | m² | 기준 |

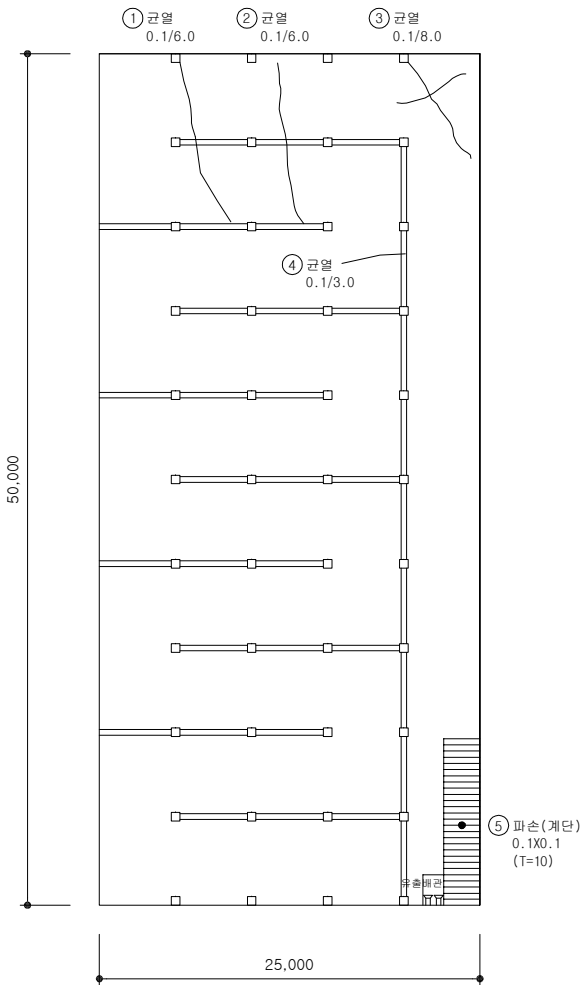
남양6배수지(증설) - 1지 바닥슬래브

| No. | 손상 내용 | 손상 크기 | | | | | 손상 수량 | 단위 | 비고 |
|---|---|---|---|---|---|---|---|---|---|
| 1 | 균열 | 0.10 | | 6.00 | | 1 | 6.00 | m | 기준 |
| 2 | 균열 | 0.10 | | 6.00 | | 1 | 6.00 | m | 기준 |
| 3 | 균열 | 0.10 | | 8.00 | | 1 | 8.00 | m | 기준 |
| 4 | 균열 | 0.10 | | 3.00 | | 1 | 3.00 | m | 기준 |
| 5 | 파손(계단) | | 0.10 | 0.10 | | 1 | 0.01 | m² | 기준 |

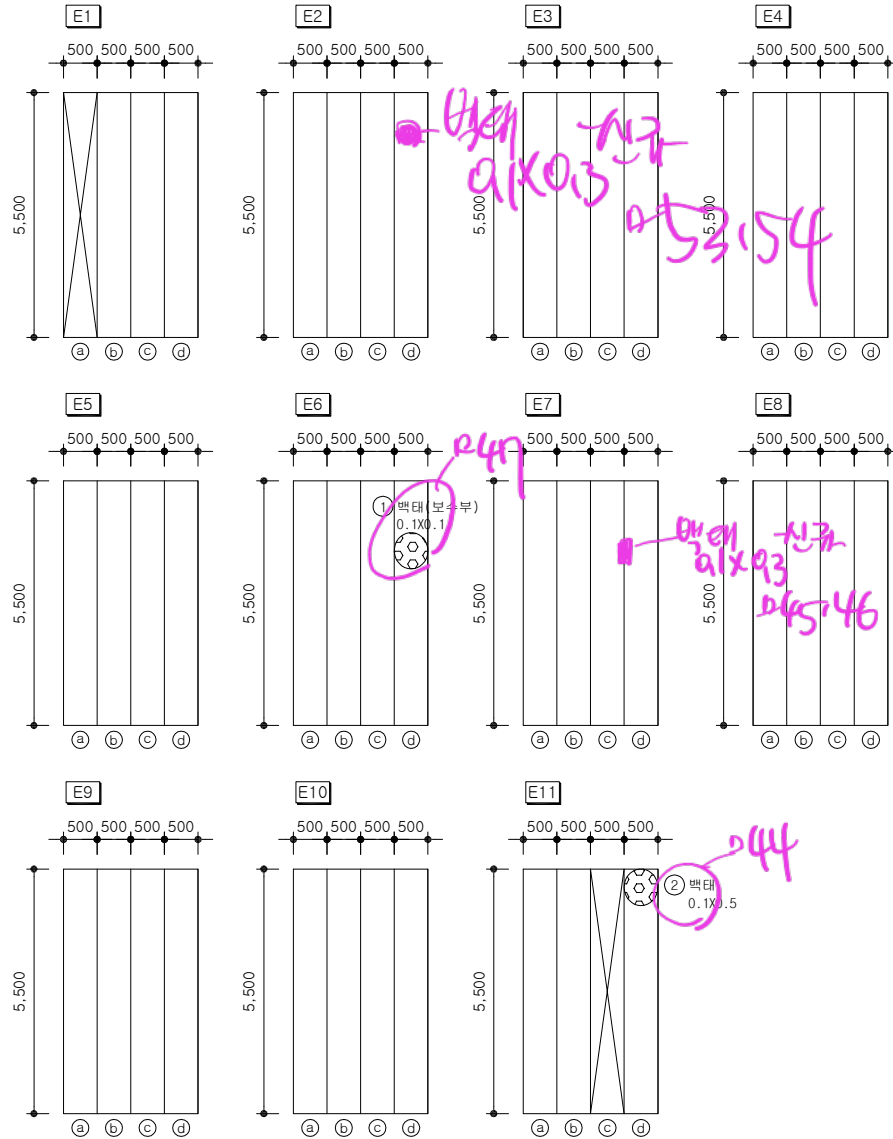
# 남양6배수지(증설) - 1지 기둥(4)

| No. | 손상 내용 | 손상 크기 | | | | | 손상 수량 | 단위 | 비고 |
|---|---|---|---|---|---|---|---|---|---|
| 1 | 백태 | | 0.10 | 0.10 | | 1 | 0.01 | m² | 기준 |
| 2 | 백태 | | 0.10 | 0.50 | | 1 | 0.05 | m² | 기준 |

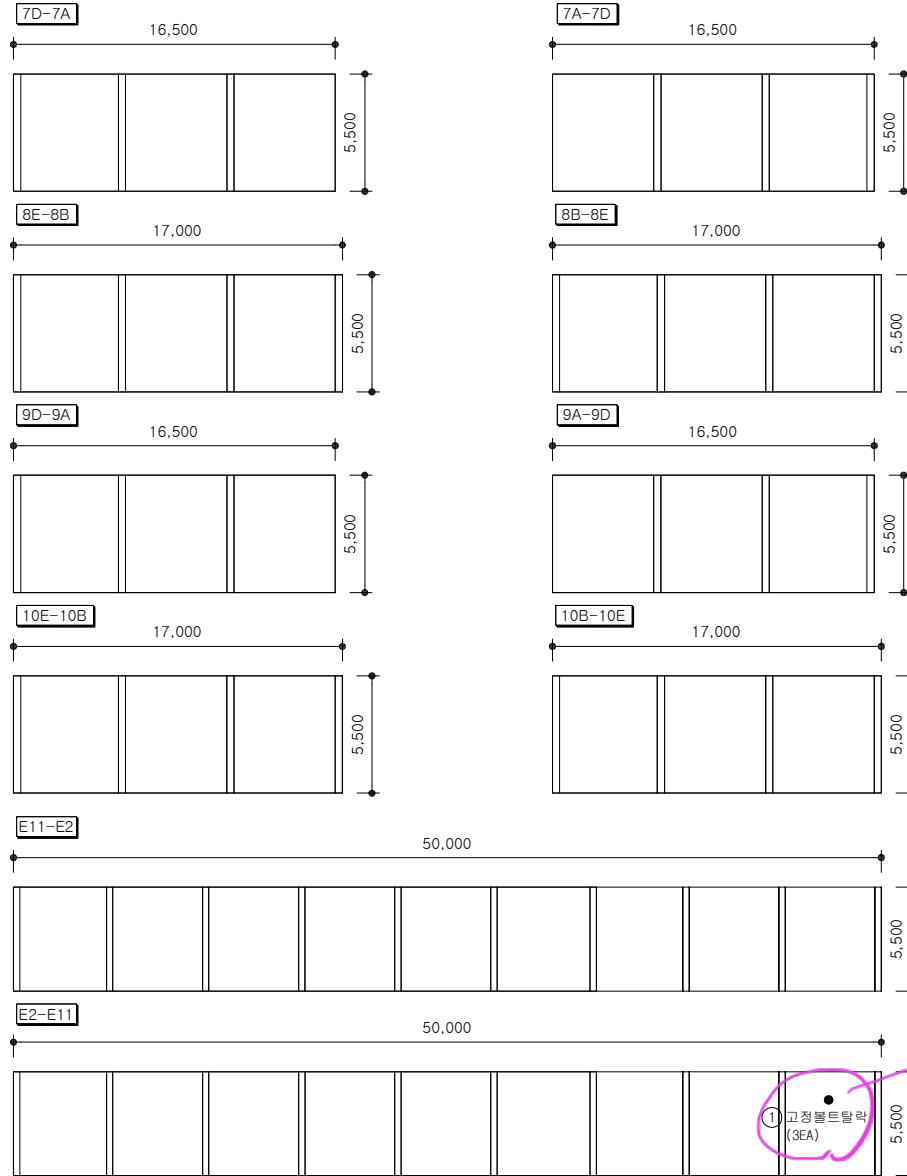
# 남양6배수지(증설) - 1지 도류벽(2)

| No. | 손상 내용 | 손상 크기 | | | | | 손상 수량 | 단위 | 비고 |
|---|---|---|---|---|---|---|---|---|---|
| 1 | 고정볼트탈락 | | | | | 3 | 3.00 | EA | 기준 |

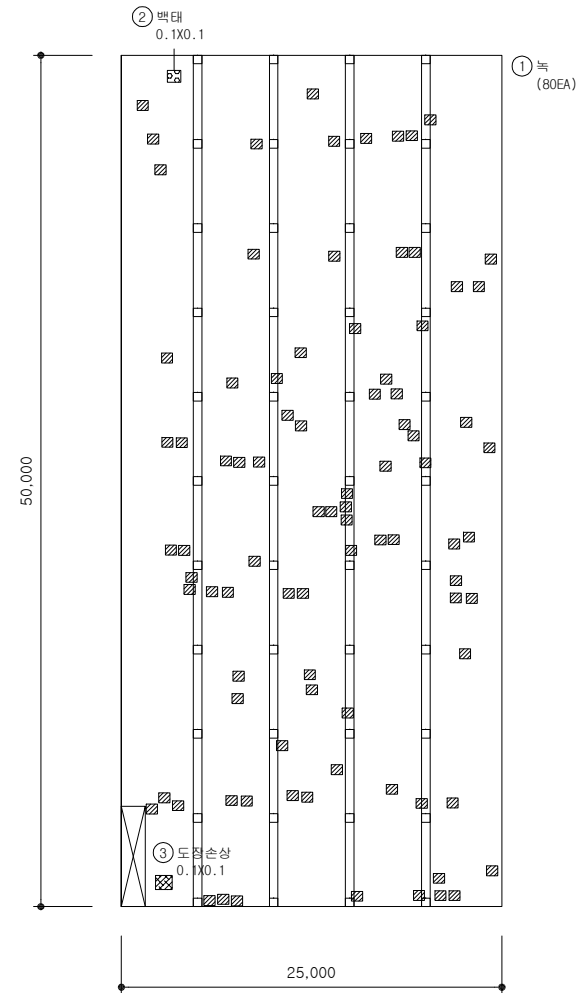
남양6배수지(증설) - 2지 상부슬래브

| 손상 집계 표 | | 손상 크기 | | | | | 손상 수량 | 단위 | 비고 |
|---|---|---|---|---|---|---|---|---|---|
| 1 | 흠 | | | | | 80 | 80.00 | EA | 기준 |
| 2 | 백태 | | 0.10 | 0.10 | | 1 | 0.01 | m² | 기준 |
| 3 | 도장손상 | | 0.10 | 0.10 | | 1 | 0.01 | m² | 기준 |

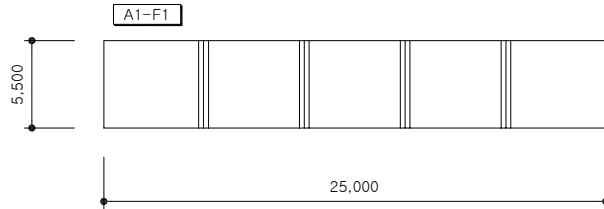
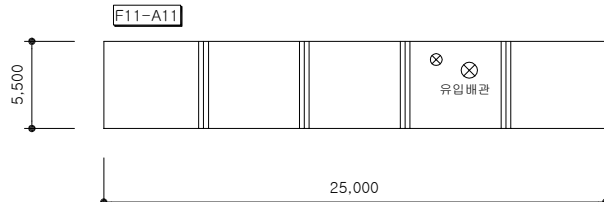
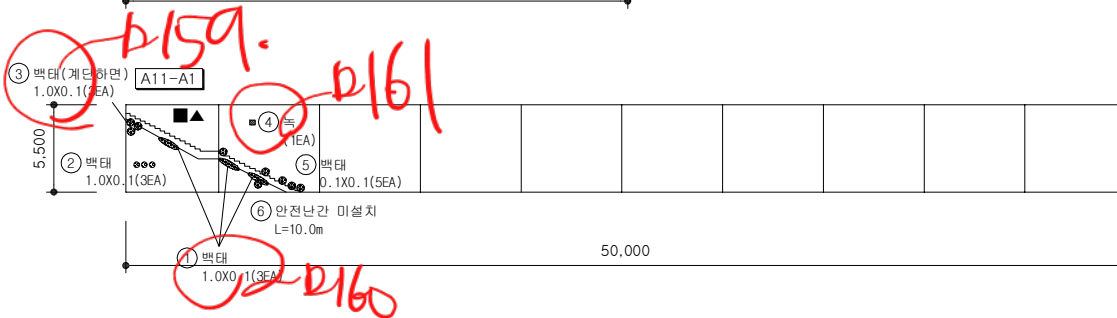
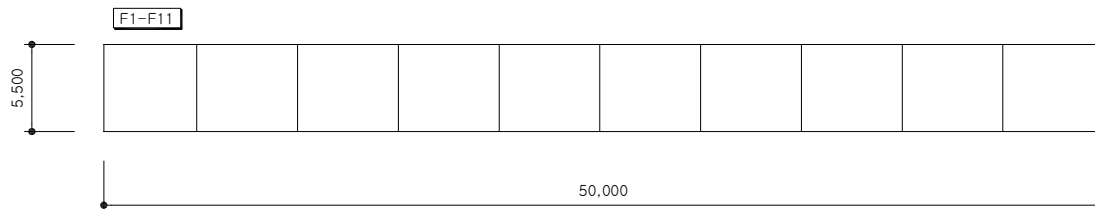
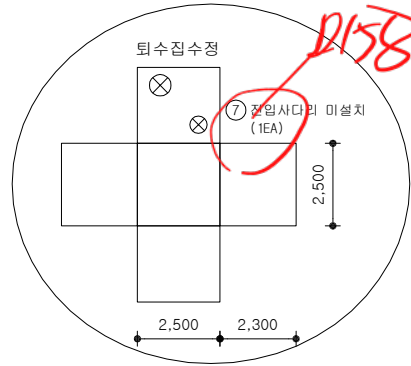
남양6배수지(증설) - 2지 벽체

| No. | 손상 내용 | 손상 크기 | | | | | 손상 수량 | 단위 | 비고 |
|---|---|---|---|---|---|---|---|---|---|
| 1 | 백태 | | 1.00 | 0.10 | | 3 | 0.30 | m² | 기준 |
| 2 | 백태 | | 1.00 | 0.10 | | 3 | 0.30 | m² | 기준 |
| 3 | 백태 | | 0.10 | 0.10 | | 3 | 0.03 | m² | 기준 |
| 5 | 백태 | | 0.10 | 0.10 | | 5 | 0.05 | m² | 기준 |
| 6 | 안전난간 미설치 | | | 10.0 | | 1 | 10.0 | m | 기준 |
| 7 | 진입사다리 미설치 | | | | | 1 | 1.00 | EA | 기준 |

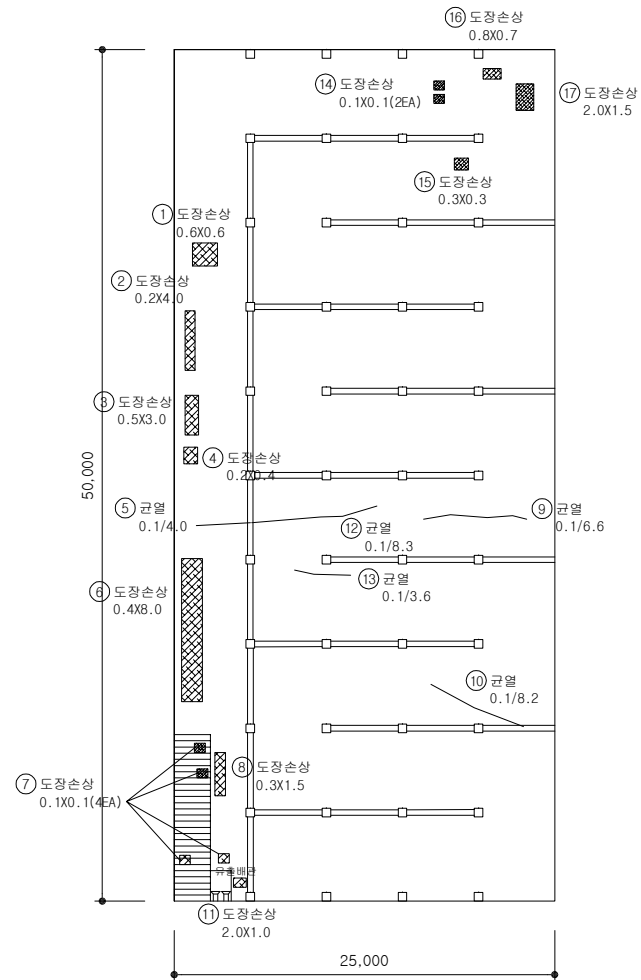
남양6배수지(증설) - 2지 바닥슬래브

| 손상 집계 표 | | 손상 크기 | | | | | 손상<br>수량 | 단위 | 비고 |
|---|---|---|---|---|---|---|---|---|---|
| 1 | 도장손상 | | 0.60 | 0.60 | | 1 | 0.36 | m² | 기준 |
| 2 | 도장손상 | | 0.20 | 4.00 | | 1 | 0.80 | m² | 기준 |
| 3 | 도장손상 | | 0.50 | 3.00 | | 1 | 1.50 | m² | 기준 |
| 5 | 균열 | 0.10 | | 4.00 | | 1 | 4.00 | m | 기준 |
| 9 | 균열 | 0.10 | | 6.60 | | 1 | 6.60 | m | 기준 |
| 10 | 균열 | 0.10 | | 8.20 | | 1 | 8.20 | m | 기준 |
| 12 | 균열 | 0.10 | | 8.30 | | 1 | 8.30 | m | 기준 |
| 13 | 균열 | 0.10 | | 3.60 | | 1 | 3.60 | m | 기준 |
| 17 | 도장손상 | | 2.00 | 1.50 | | 1 | 3.00 | m² | 기준 |

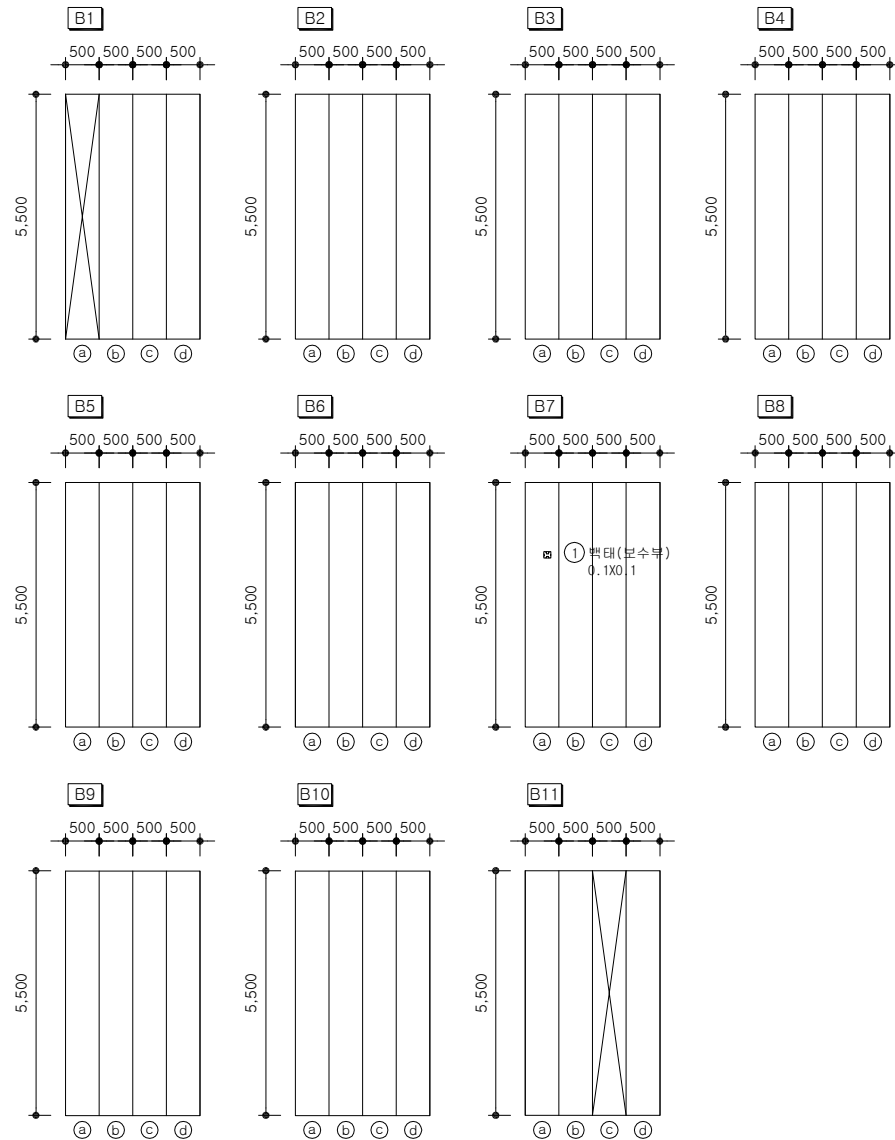
# 남양6배수지(증설) - 2지 기둥(1)

| 손상 집계 표 | | 손상 크기 | | | | | 손상 수량 | 단위 | 비고 |
|---|---|---|---|---|---|---|---|---|---|
| 1 | 백태(보수부) | | 0.10 | 0.10 | | 1 | 0.01 | m² | 기준 |

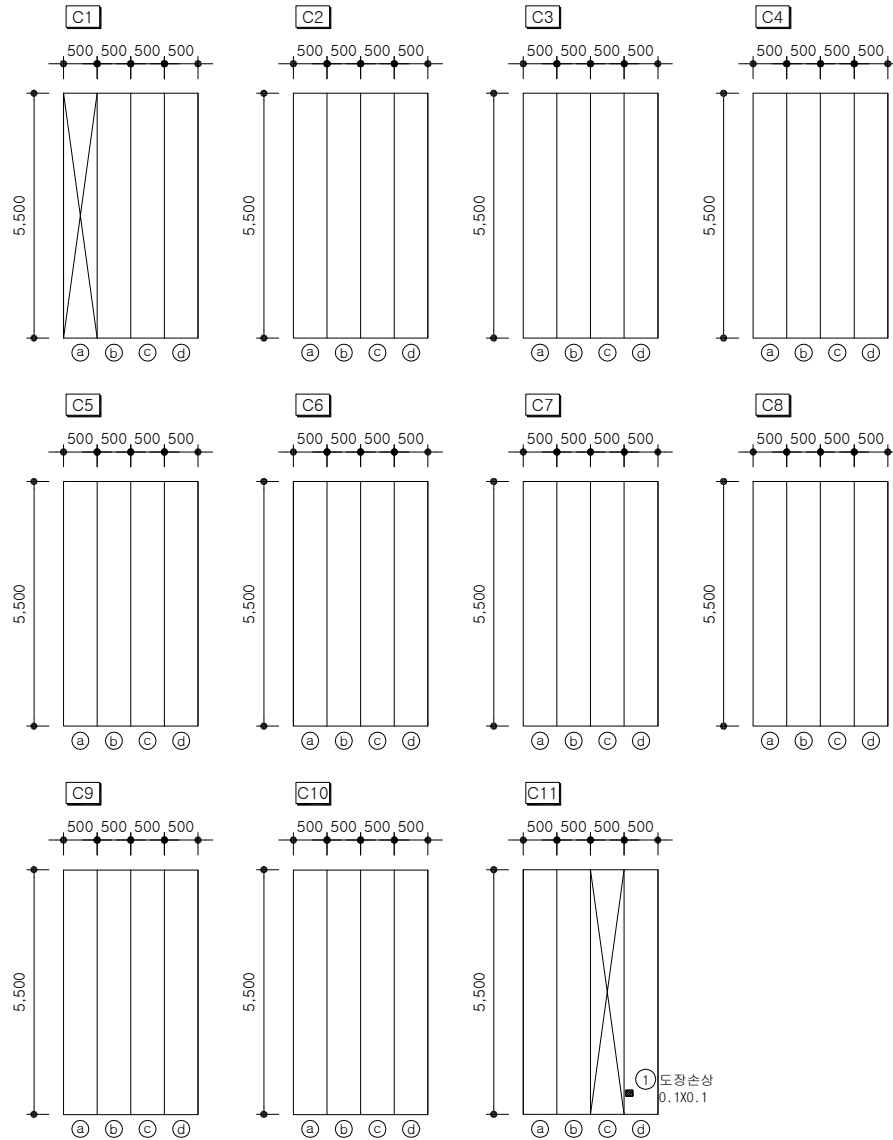
# 남양6배수지(증설) - 2지 기둥(2)

| 손상 집계 표 | | 손상 크기 | | | | | 손상 수량 | 단위 | 비고 |
|---|---|---|---|---|---|---|---|---|---|
| 1 | 도장손상 | | 0.10 | 0.10 | | 1 | 0.01 | m² | 기준 |

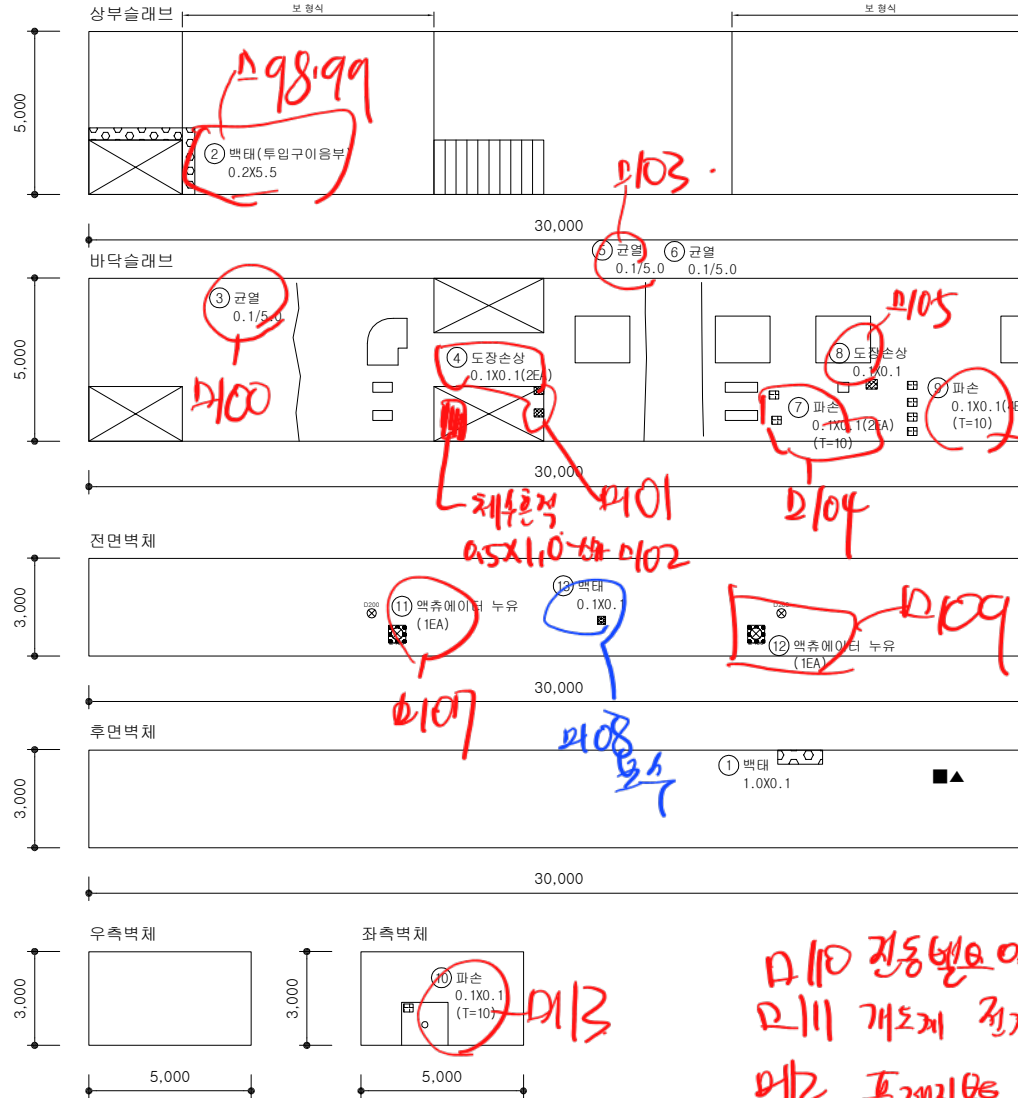
# 남양6배수지(증설) - 유입밸브실(지하1층)

| No. | 손상 내용 | 손상 크기 | | | | | 손상 수량 | 단위 | 비고 |
|---|---|---|---|---|---|---|---|---|---|
| 3 | 균열 | 0.10 | | 5.00 | | 1 | 5.00 | m | 기준 |
| 4 | 도장손상 | | 0.10 | 0.10 | | 2 | 0.02 | m² | 기준 |
| 5 | 균열 | 0.10 | | 5.00 | | 1 | 5.00 | m | 기준 |
| 6 | 균열 | 0.10 | | 5.00 | | 1 | 5.00 | m | 기준 |
| 8 | 도장손상 | | 0.10 | 0.10 | | 1 | 0.01 | m² | 기준 |

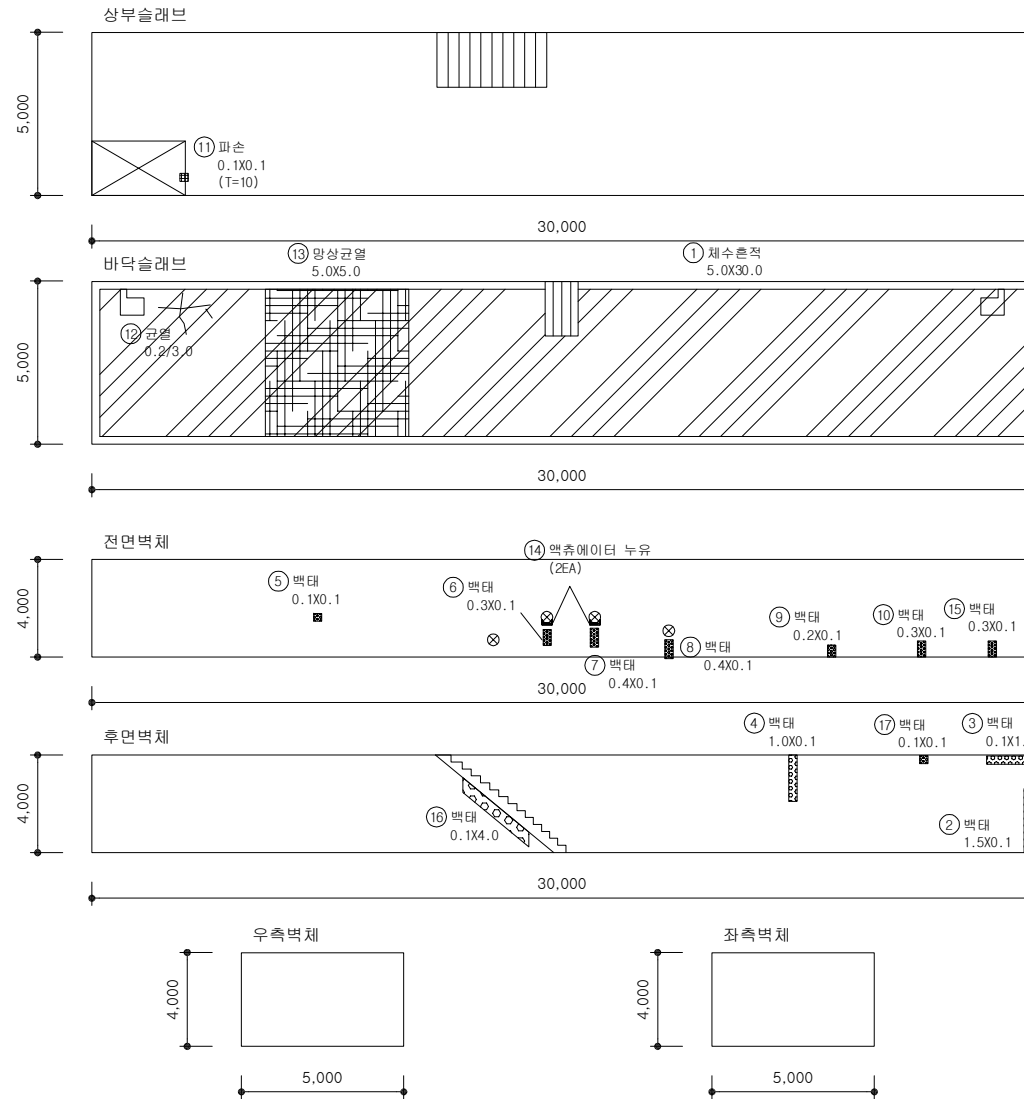
# 남양6배수지(증설) - 유출밸브실(지하2층)

| No. | 손상 내용 | 손상 크기 | | | | | 손상 수량 | 단위 | 비고 |
|---|---|---|---|---|---|---|---|---|---|
| 12 | 균열 | | 0.20 | 3.00 | | 1 | 3.00 | m | 기준 |
| 13 | 망상균열 | | 5.00 | 5.00 | | 1 | 25.0 | m² | 기준 |

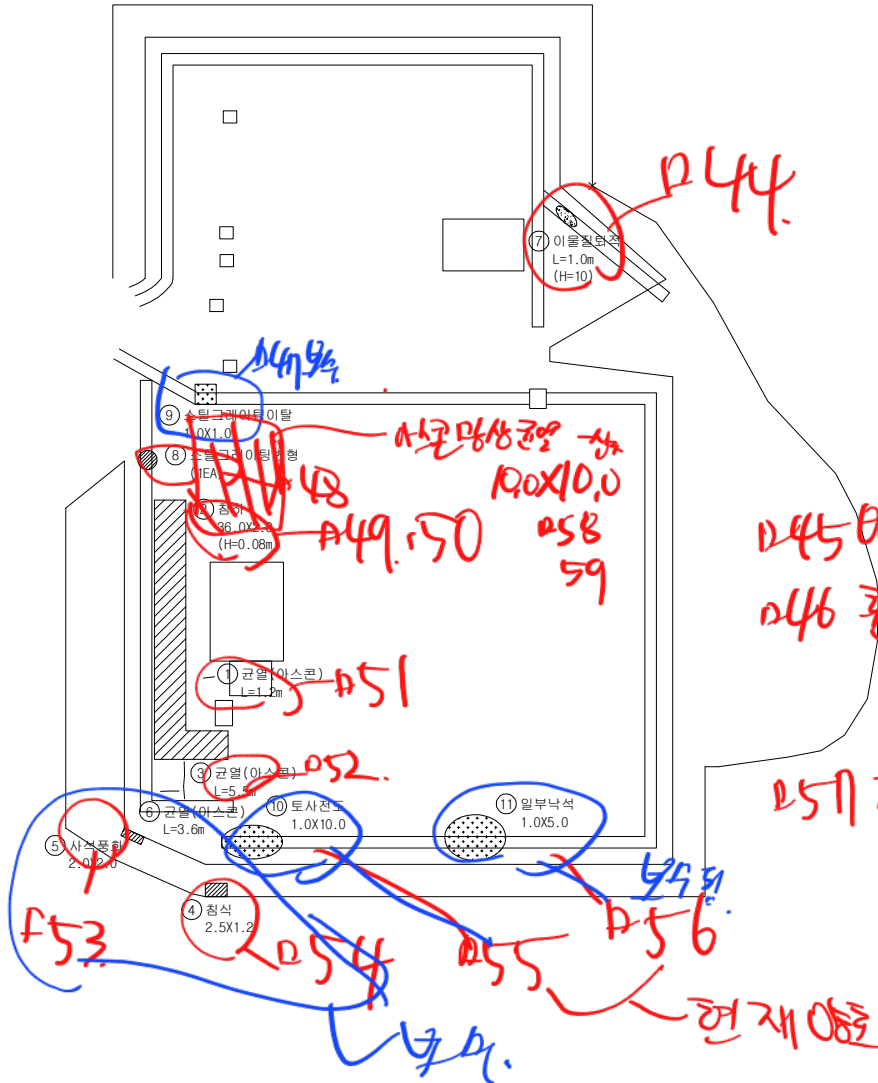
| No. | 손상 내용 | 손상 크기 | | | | | 손상<br>수량 | 단위 | 비고 |
|---|---|---|---|---|---|---|---|---|---|
| 1 | 균열(아스콘) | | | 1.20 | | 1 | 1.20 | m | 기준 |
| 3 | 균열(아스콘) | | | 5.50 | | 1 | 5.50 | m | 기준 |
| 6 | 균열(아스콘) | | | 3.60 | | 1 | 3.60 | m | 기준 |
