## 03 남양6배수지(증설)

# 남양6배수지(증설) - 1지 상부슬래브

2022년 화성시 상수도시설물 안전점검 용역

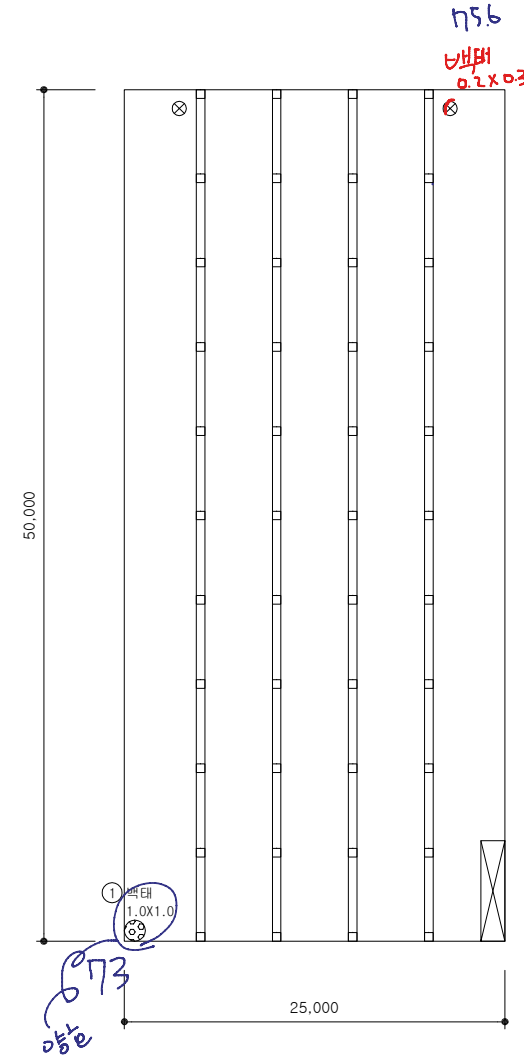
| 손상 집계 표 | | 손상 크기 | | | | | 손상 수량 | 단위 | 비고 |
|---|---|---|---|---|---|---|---|---|---|
| 1 | 백태 | | 1.00 | 1.00 | | 1 | 1.00 | m² | 기준 |

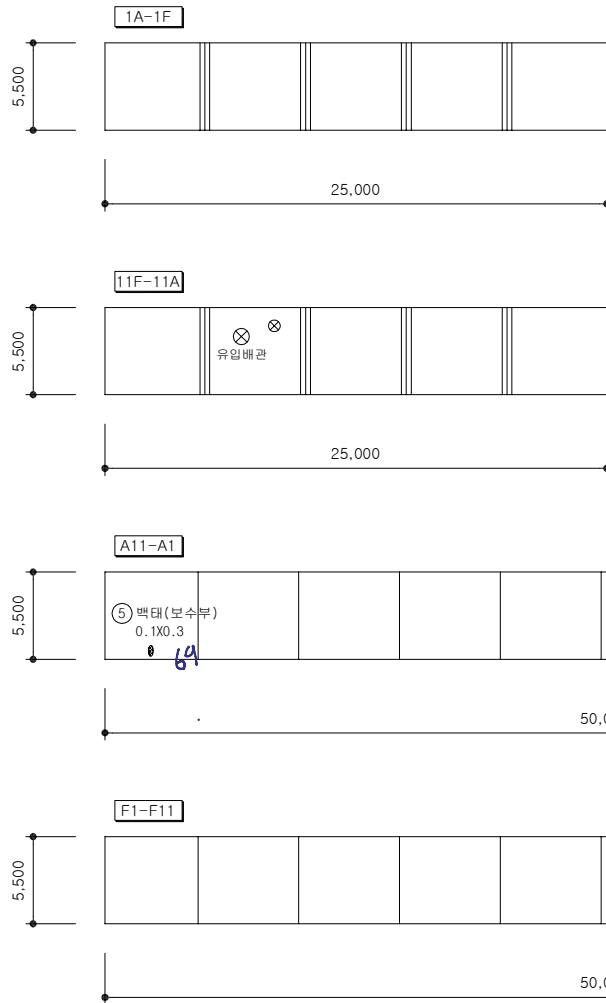
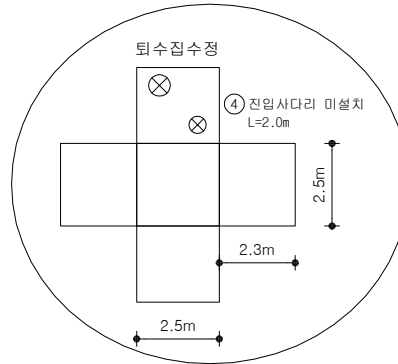
# 남양6배수지(증설) - 1지 벽체

| No. | 손상 내용 | 손상 크기 | | | | | 손상 수량 | 단위 | 비고 |
|---|---|---|---|---|---|---|---|---|---|
| 1 | 백태 | | 0.10 | 1.00 | | 1 | 0.10 | m² | 기준 |
| 2 | 도장손상 | | 0.10 | 0.10 | 10 | 1 | 0.01 | m² | 기준 |
| 3 | 안전난간 미설치 | | | | | 1 | 1.00 | EA | 기준 |
| 4 | 진입사다리 미설치 | | | 2.00 | | 1 | 2.00 | m | 기준 |
| 5 | 백태(보수부) | | 0.10 | 0.30 | | 1 | 0.03 | m² | 기준 |

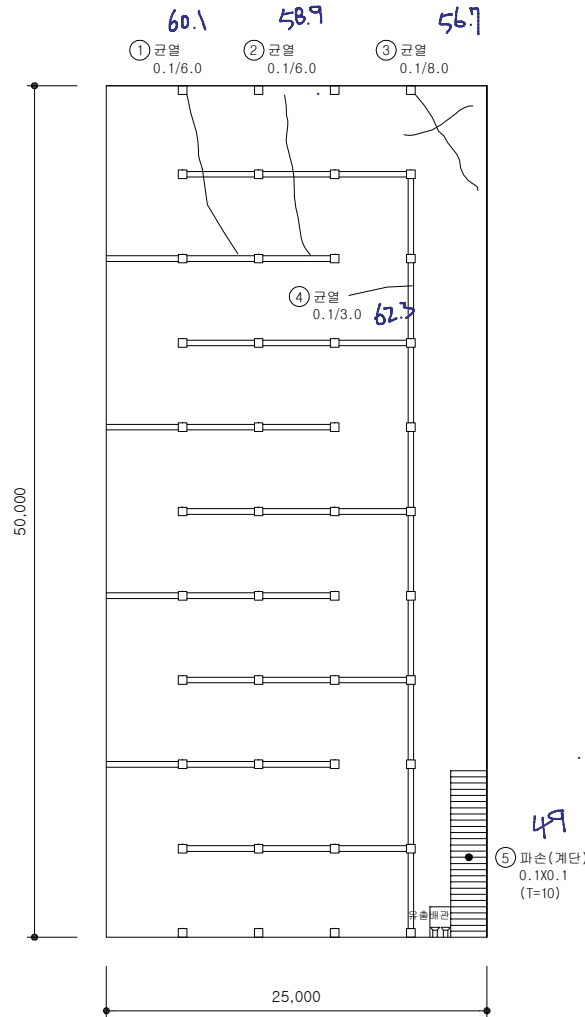
# 남양6배수지(증설) - 1지 바닥슬래브

| No. | 손상 내용 | 손상 크기 | | | | | 손상 수량 | 단위 | 비고 |
|---|---|---|---|---|---|---|---|---|---|
| 1 | 균열 | 0.10 | | 6.00 | | 1 | 6.00 | m | 기준 |
| 2 | 균열 | 0.10 | | 6.00 | | 1 | 6.00 | m | 기준 |
| 3 | 균열 | 0.10 | | 8.00 | | 1 | 8.00 | m | 기준 |
| 4 | 균열 | 0.10 | | 3.00 | | 1 | 3.00 | m | 기준 |
| 5 | 파손(계단) | | 0.10 | 0.10 | | 1 | 0.01 | m² | 기준 |

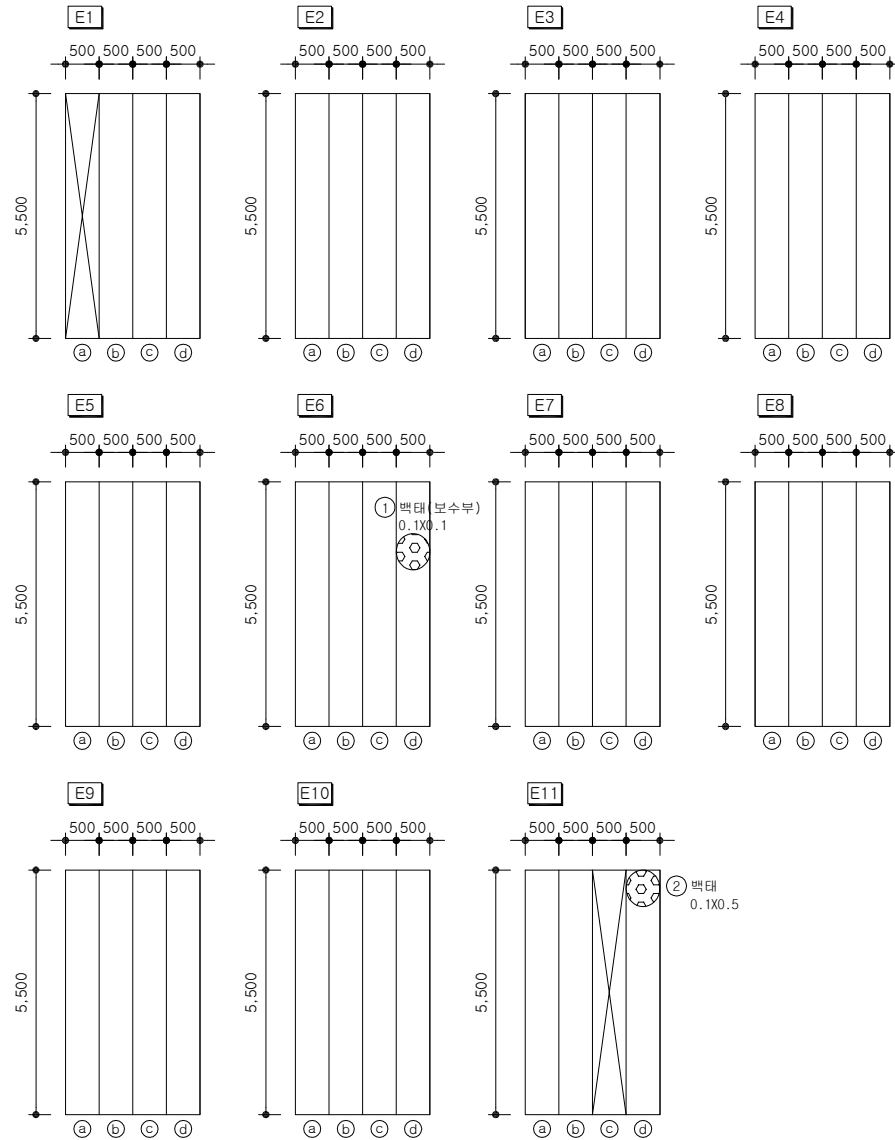
# 남양6배수지(증설) - 1지 기둥(4)

| 손상 집계 표 | | 손상 크기 | | | | | 손상 수량 | 단위 | 비고 |
|---|---|---|---|---|---|---|---|---|---|
| 1 | 백태 | | 0.10 | 0.10 | | 1 | 0.01 | m² | 기준 |
| 2 | 백태 | | 0.10 | 0.50 | | 1 | 0.05 | m² | 기준 |

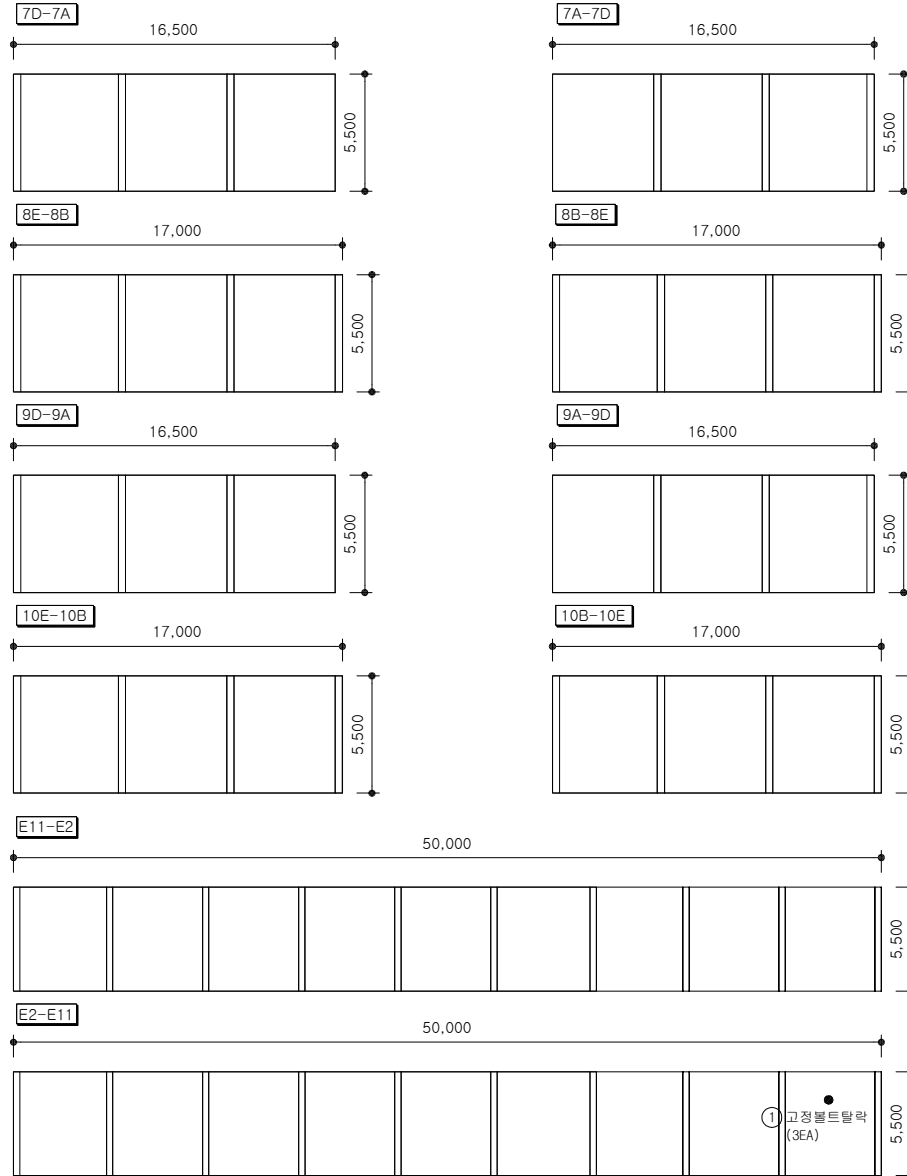
# 남양6배수지(증설) - 1지 도류벽(2)

| 손상 집계 표 | | 손상 크기 | | | | | 손상 수량 | 단위 | 비고 |
|---|---|---|---|---|---|---|---|---|---|
| 1 | 고정볼트탈락 | | | | | 3 | 3.00 | EA | 기준 |

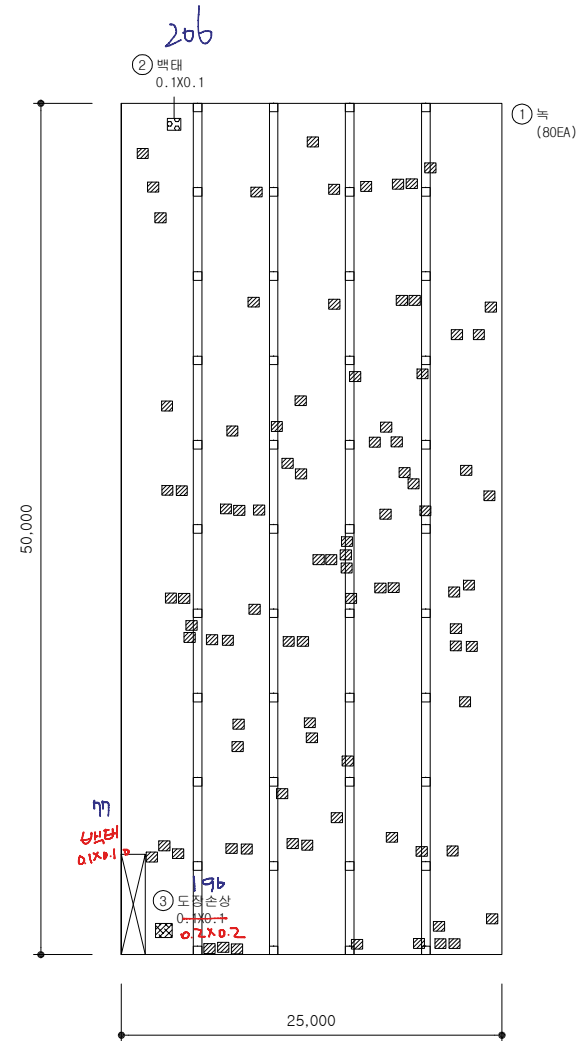
남양6배수지(증설) - 2지 상부슬래브

| 손상 집계 표 | | 손상 크기 | | | | | 손상 수량 | 단위 | 비고 |
|---|---|---|---|---|---|---|---|---|---|
| 1 | 녹 | | | | | 80 | 80.00 | EA | 기준 |
| 2 | 백태 | | 0.10 | 0.10 | | 1 | 0.01 | m² | 기준 |
| 3 | 도장손상 | | 0.10 | 0.10 | | 1 | 0.01 | m² | 기준 |

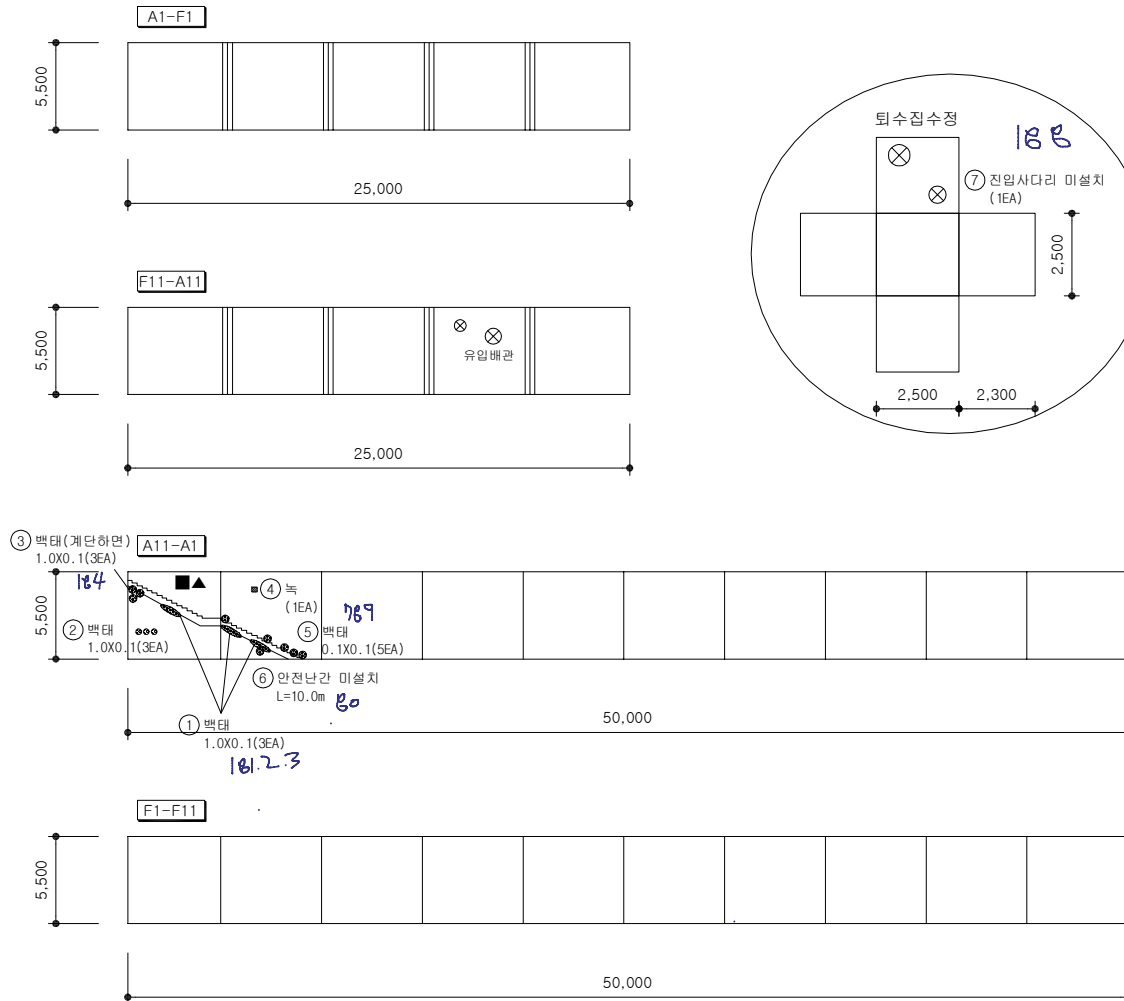
# 남양6배수지(증설) - 2지 벽체

| 손상 집계 표 | | 손상 크기 | | | | | 손상 수량 | 단위 | 비고 |
|---|---|---|---|---|---|---|---|---|---|
| 1 | 백태 | | 1.00 | 0.10 | | 3 | 0.30 | m² | 기준 |
| 2 | 백태 | | 1.00 | 0.10 | | 3 | 0.30 | m² | 기준 |
| 3 | 백태 | | 0.10 | 0.10 | | 3 | 0.03 | m² | 기준 |
| 4 | 녹 | | | | | 1 | 1.00 | EA | 기준 |
| 5 | 백태 | | 0.10 | 0.10 | | 5 | 0.05 | m² | 기준 |
| 6 | 안전난간 미설치 | | | 10.0 | | 1 | 10.0 | m | 기준 |
| 7 | 진입사다리 미설치 | | | | | 1 | 1.00 | EA | 기준 |

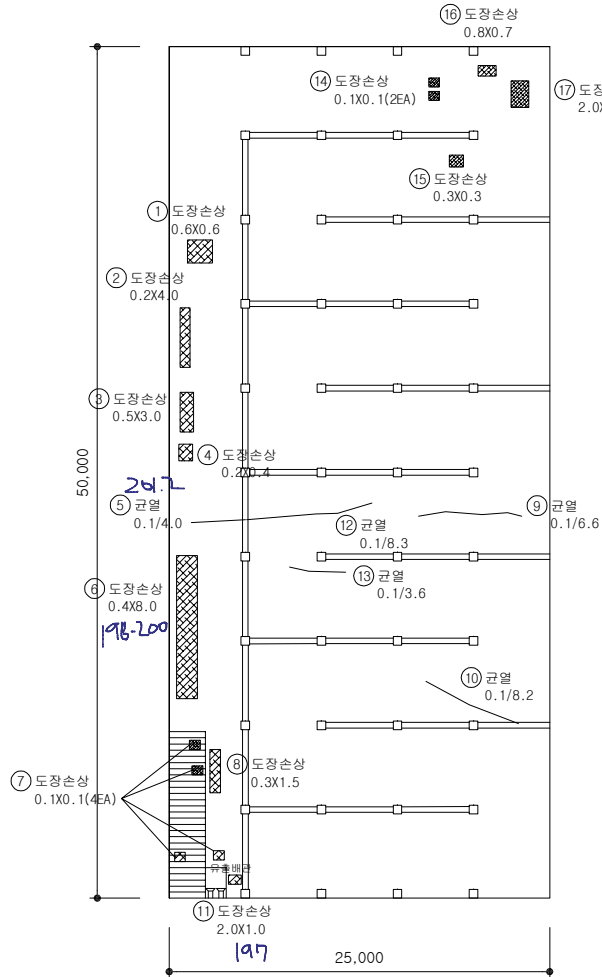
남양6배수지(증설) - 2지 바닥슬래브

| 손상 집계 표 | | 손상 크기 | | | | | 손상<br>수량 | 단위 | 비고 |
|---|---|---|---|---|---|---|---|---|---|
| 1 | 도장손상 | | 0.60 | 0.60 | | 1 | 0.36 | m² | 기준 |
| 2 | 도장손상 | | 0.20 | 4.00 | | 1 | 0.80 | m² | 기준 |
| 3 | 도장손상 | | 0.50 | 3.00 | | 1 | 1.50 | m² | 기준 |
| 4 | 도장손상 | | 0.20 | 0.40 | | 1 | 0.08 | m² | 기준 |
| 5 | 균열 | 0.10 | | 4.00 | | 1 | 4.00 | m | 기준 |
| 6 | 도장손상 | | 0.40 | 8.00 | | 1 | 3.20 | m² | 기준 |
| 7 | 도장손상 | | 0.10 | 0.10 | | 4 | 0.04 | m² | 기준 |
| 8 | 도장손상 | | 0.30 | 1.50 | | 1 | 0.45 | m² | 기준 |
| 9 | 균열 | 0.10 | | 6.60 | | 1 | 6.60 | m | 기준 |
| 10 | 균열 | 0.10 | | 8.20 | | 1 | 8.20 | m | 기준 |
| 11 | 도장손상 | | 2.00 | 1.00 | | 1 | 2.00 | m² | 기준 |
| 12 | 균열 | 0.10 | | 8.30 | | 1 | 8.30 | m | 기준 |
| 13 | 균열 | 0.10 | | 3.60 | | 1 | 3.60 | m | 기준 |
| 14 | 도장손상 | | 0.10 | 0.10 | | 2 | 0.02 | m² | 기준 |
| 15 | 도장손상 | | 0.30 | 0.30 | | 1 | 0.09 | m² | 기준 |
| 16 | 도장손상 | | 0.80 | 0.70 | | 1 | 0.56 | m² | 기준 |
| 17 | 도장손상 | | 2.00 | 1.50 | | 1 | 3.00 | m² | 기준 |

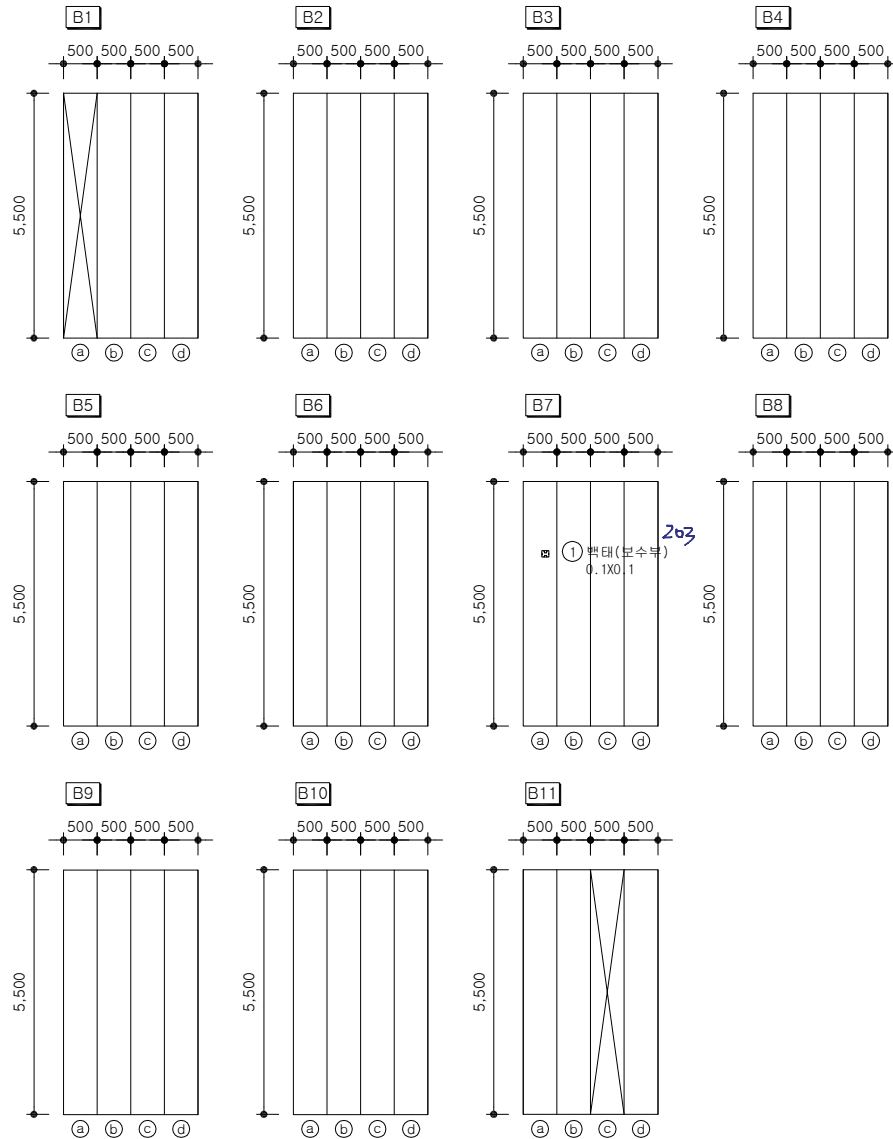
# 남양6배수지(증설) - 2지 기둥(1)

| 손상 집계 표 | | 손상 크기 | | | | | 손상 수량 | 단위 | 비고 |
|---|---|---|---|---|---|---|---|---|---|
| 1 | 백태(보수부) | | 0.10 | 0.10 | | 1 | 0.01 | m² | 기준 |

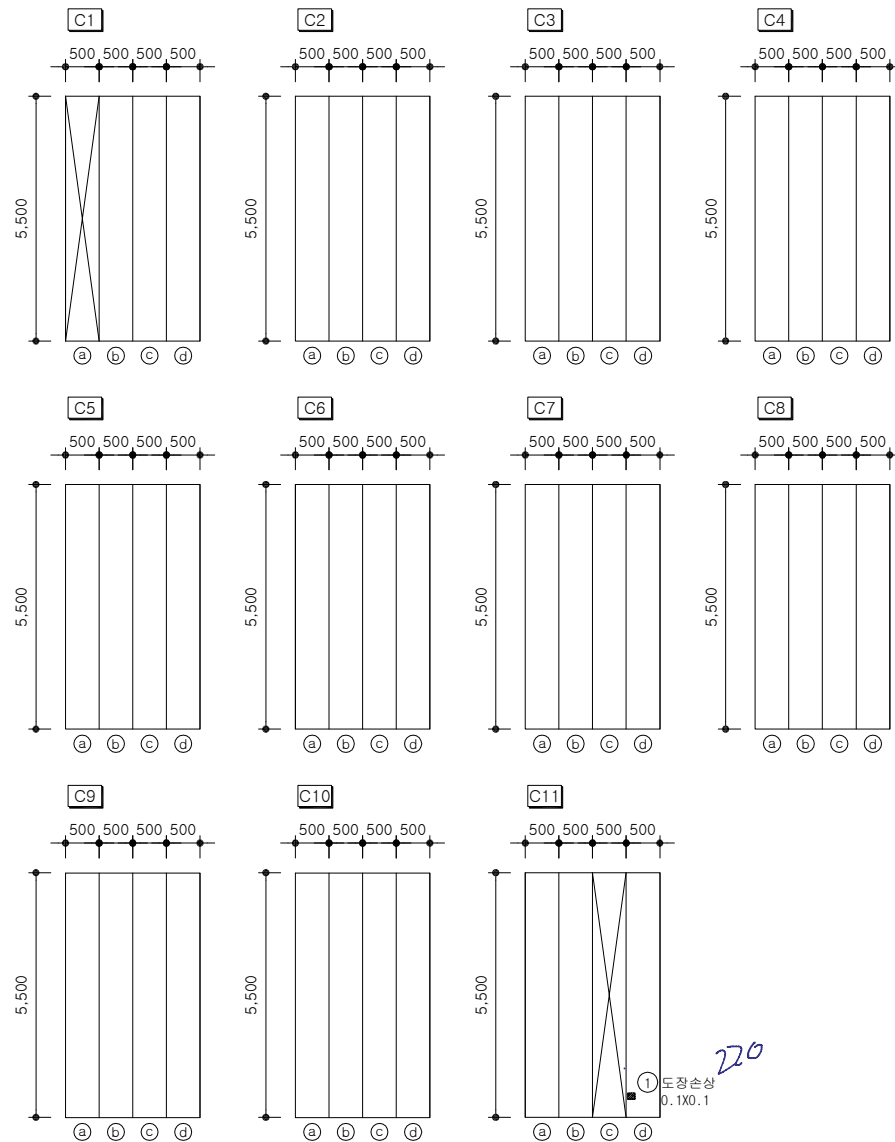
# 남양6배수지(증설) - 2지 기둥(2)

| 손상 집계 표 | | 손상 크기 | | | | | 손상 수량 | 단위 | 비고 |
|---|---|---|---|---|---|---|---|---|---|
| 1 | 도장손상 | | 0.10 | 0.10 | | 1 | 0.01 | m² | 기준 |

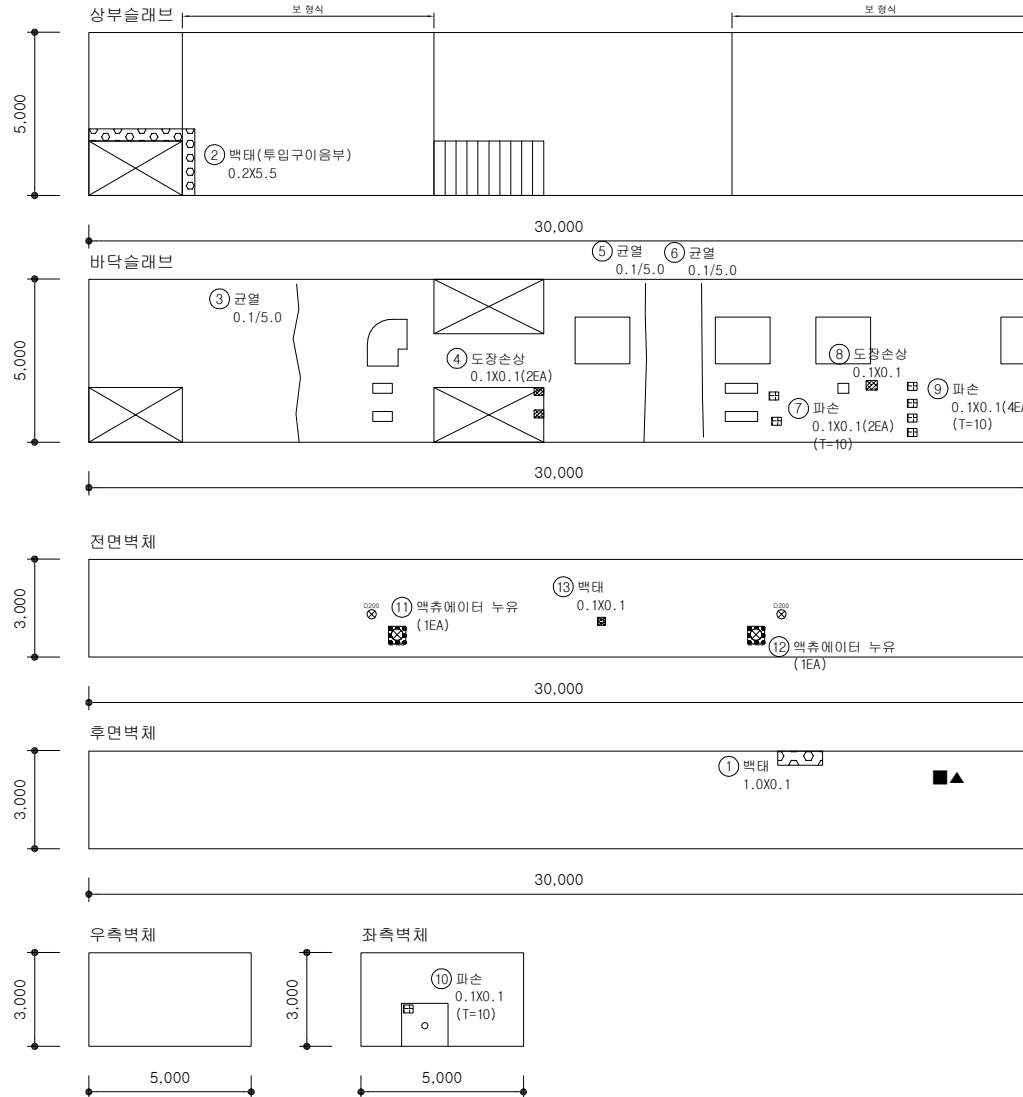
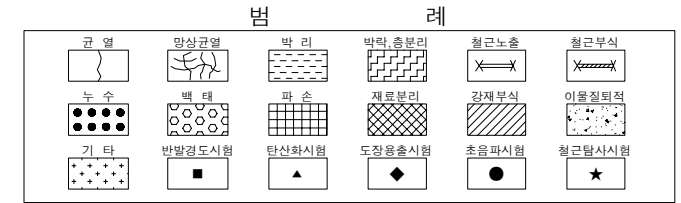
# 남양6배수지(증설) - 유입밸브실(지하1층)

| No. | 손상 내용 | 손상 크기 | | | | | 손상 수량 | 단위 | 비고 |
|---|---|---|---|---|---|---|---|---|---|
| 3 | 균열 | 0.10 | | 5.00 | | 1 | 5.00 | m | 기준 |
| 4 | 도장손상 | | 0.10 | 0.10 | | 2 | 0.02 | m² | 기준 |
| 5 | 균열 | 0.10 | | 5.00 | | 1 | 5.00 | m | 기준 |
| 6 | 균열 | 0.10 | | 5.00 | | 1 | 5.00 | m | 기준 |
| 8 | 도장손상 | | 0.10 | 0.10 | | 1 | 0.01 | m² | 기준 |

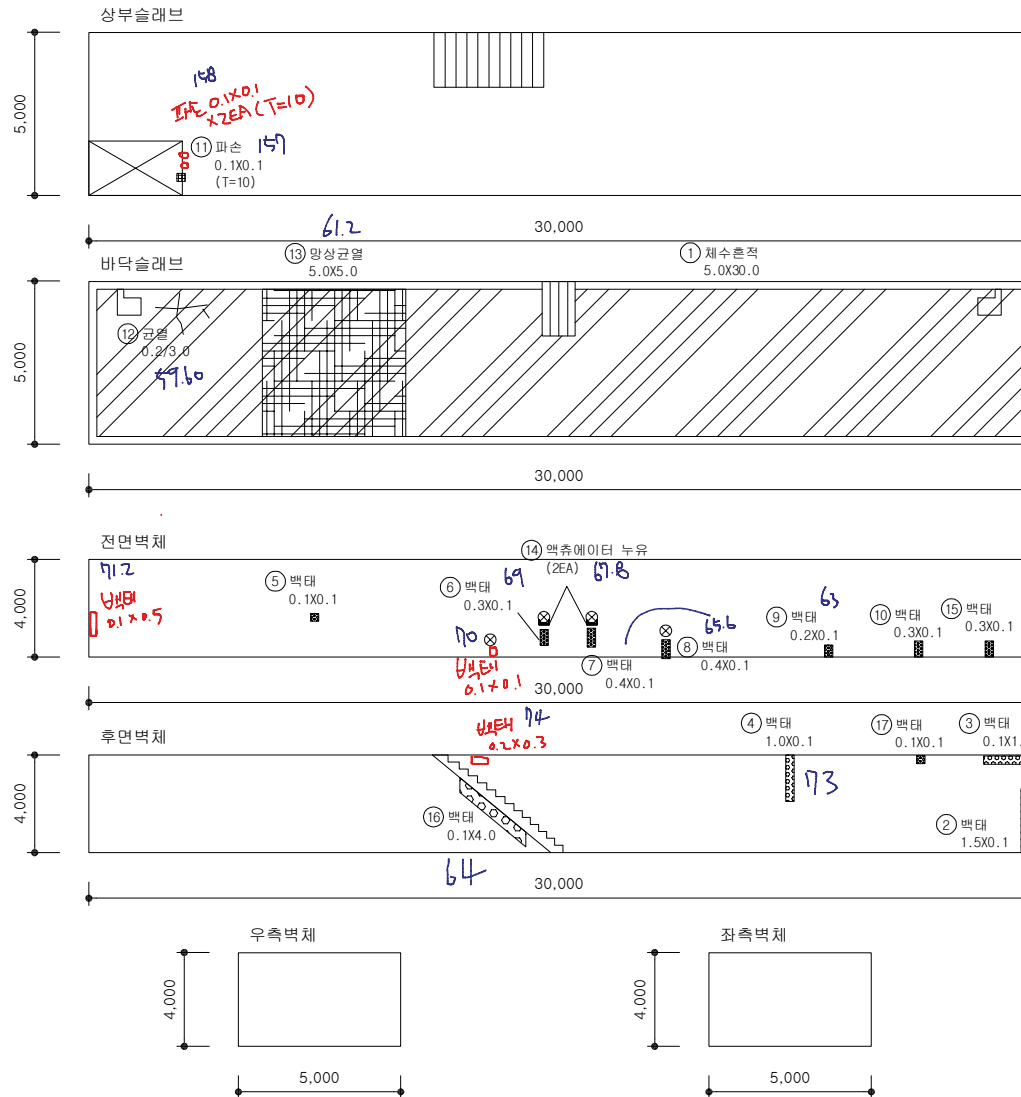
# 남양6배수지(증설) - 유출밸브실(지하2층)

| No. | 손상 내용 | 손상 크기 | | | | | 손상 수량 | 단위 | 비고 |
|---|---|---|---|---|---|---|---|---|---|
| 12 | 균열 | | 0.20 | 3.00 | | 1 | 3.00 | m | 기준 |
| 13 | 망상균열 | | 5.00 | 5.00 | | 1 | 25.0 | m² | 기준 |

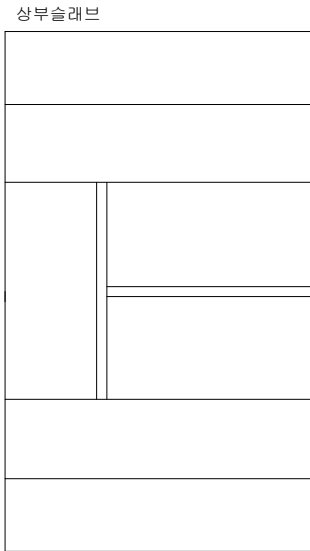
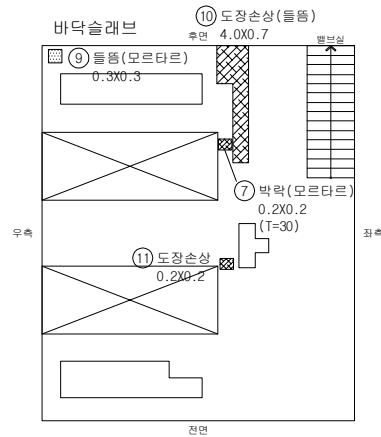
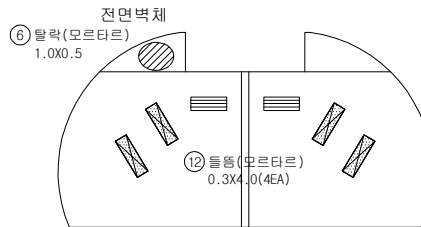
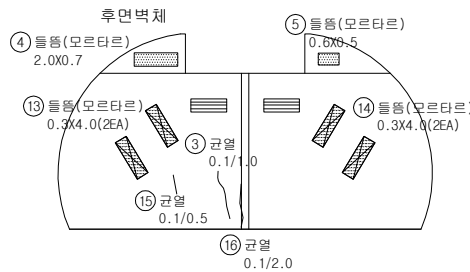
# 남양6배수지(증설) - 건축물(내부)

| No. | 손상 내용 | 손상 크기 | | | | | 손상 수량 | 단위 | 비고 |
|---|---|---|---|---|---|---|---|---|---|
| 3 | 균열 | 0.10 | | 1.00 | | 1 | 1.00 | m | 기준 |
| 8 | 도장손상 | | 0.10 | 0.10 | | 1 | 0.01 | m² | 기준 |
| 10 | 도장손상(들뜸) | | 4.00 | 0.70 | | 1 | 2.80 | m² | 기준 |
| 11 | 도장손상 | | 0.20 | 0.20 | | 1 | 0.04 | m² | 기준 |
| 15 | 균열 | 0.10 | | 0.50 | | 1 | 0.50 | m | 기준 |
| 16 | 균열 | 0.10 | | 2.00 | | 1 | 2.00 | m | 기준 |

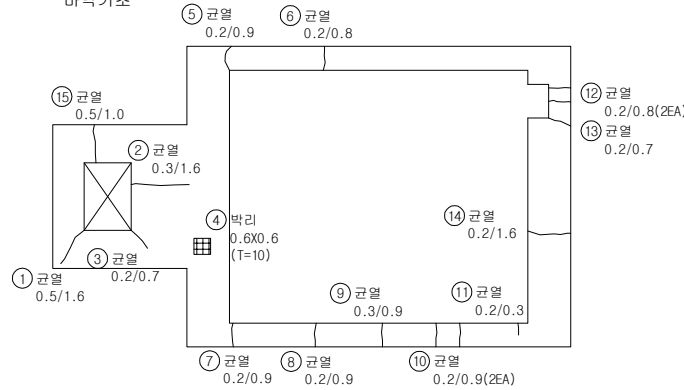
남양6배수지(증설) - 건축물(외부)

| No. | 손상 내용 | 손상 크기 | | | | | 손상 수량 | 단위 | 비고 |
|---|---|---|---|---|---|---|---|---|---|
| 1 | 균열 | 0.50 | | 1.60 | | 1 | 1.60 | m | 기준 |
| 2 | 균열 | 0.30 | | 1.60 | | 1 | 1.60 | m | 기준 |
| 3 | 균열 | 0.20 | | 0.70 | | 1 | 0.70 | m | 기준 |
| 5 | 균열 | 0.20 | | 0.90 | | 1 | 0.90 | m | 기준 |
| 6 | 균열 | 0.20 | | 0.80 | | 1 | 0.80 | m | 기준 |
| 7 | 균열 | 0.20 | | 0.90 | | 1 | 0.90 | m | 기준 |
| 8 | 균열 | 0.20 | | 0.90 | | 1 | 0.90 | m | 기준 |
| 9 | 균열 | 0.30 | | 0.90 | | 1 | 0.90 | m | 기준 |
| 10 | 균열 | 0.20 | | 0.90 | | 2 | 1.80 | m | 기준 |
| 11 | 균열 | 0.20 | | 0.30 | | 1 | 0.30 | m | 기준 |
| 12 | 균열 | 0.20 | | 0.80 | | 2 | 1.60 | m | 기준 |
| 13 | 균열 | 0.20 | | 0.70 | | 1 | 0.70 | m | 기준 |
| 14 | 균열 | 0.20 | | 1.60 | | 1 | 1.60 | m | 기준 |
| 15 | 균열 | 0.50 | | 1.00 | | 1 | 1.00 | m | 기준 |

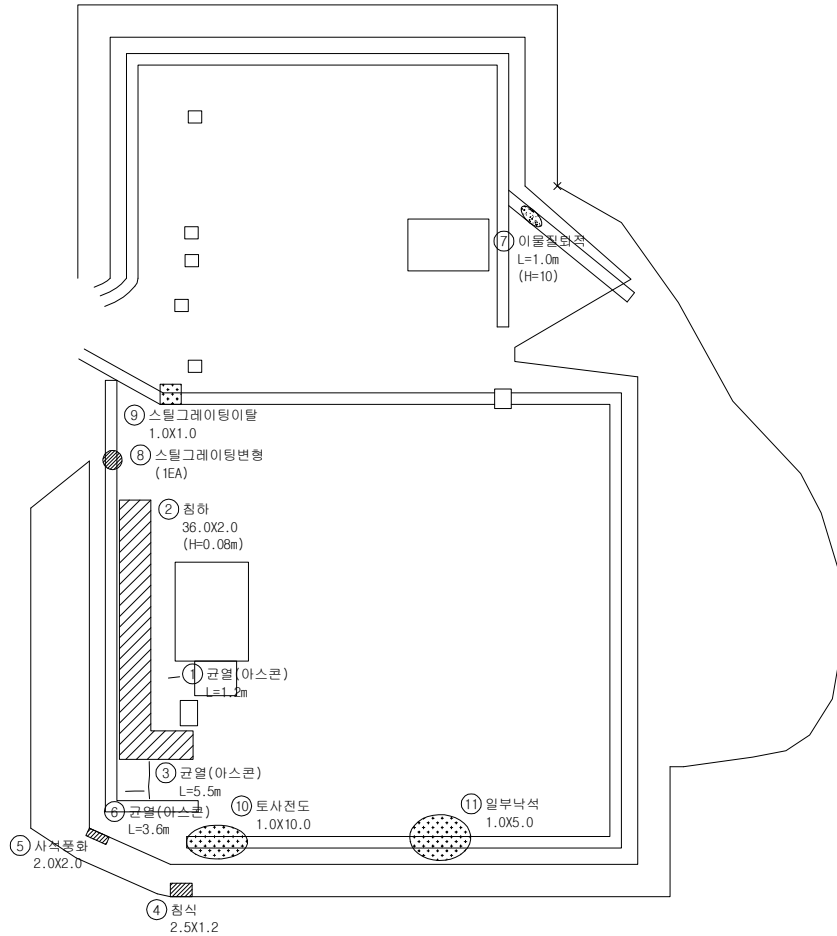
# 남양6배수지(증설) - 장내포장

| No. | 손상 내용 | 손상 크기 | | | | | 손상 수량 | 단위 | 비고 |
|---|---|---|---|---|---|---|---|---|---|
| 1 | 균열(아스콘) | | | 1.20 | | 1 | 1.20 | m | 기준 |
| 3 | 균열(아스콘) | | | 5.50 | | 1 | 5.50 | m | 기준 |
| 6 | 균열(아스콘) | | | 3.60 | | 1 | 3.60 | m | 기준 |
