# 우정조암배수지

## 1.1 시설물 현황

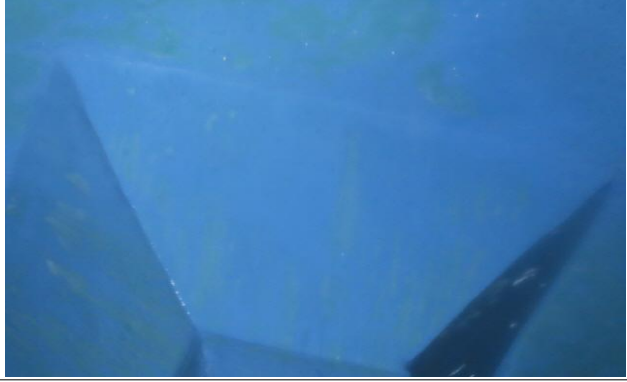
| 배수지 2지 기둥 백태 | 배수지 2지 하부슬래브 도장박리 |

금회 조사된 손상들은 공용중 발생할 수 있는 일반적인 손상들이며, 원활한 유지관리를 위해 단면보수, 표면보수, 제도장 등의 공법이 필요할 것으로 판단되나, 본 배수지는 공용중이며 향내에 지속적인 물 공급중 인 것으로 보아 단기적인 보수 보다는 중·장기적인 보수 계획 수립 후 일괄 보수하는 것이 바람직 할 것으로 판단된다.

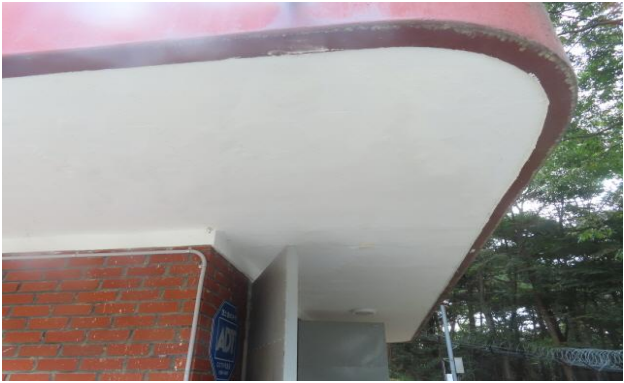
| 전기실 외부 파라펫 철근노출 보수완료 | 전기실 내부 상부슬래브 철근노출 보수완료 |

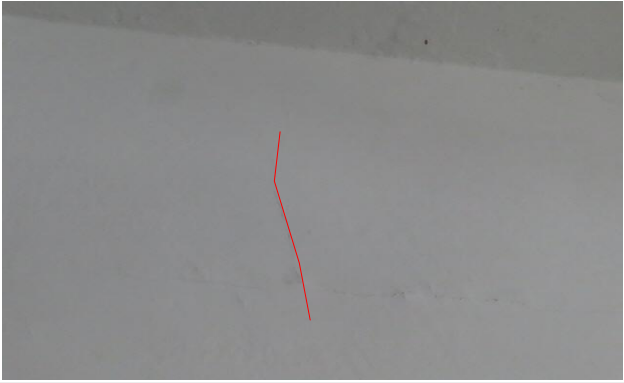
| 전기실 벽체 균열(0.3mm미만) | 전기실 벽체 도장박리 |

건축구조물 외관조사결과 전반적으로 보수를 실시하였으나 일부 손상이 재발생한 것으로 조사되었으며, 균열은 건조수축, 온도변화, 모서리 응력집중 등에 의해 발생한 것으로 판단되며, 누수흔적은 우수접촉, 도장박리는 재질열화, 접착력 저하에 의해 발생한 것으로 판단된다.

금회 조사된 손상들은 공용기간 중 발생할 수 있는 일반적인 손상들이며, 정도가 경미하여 주의관찰이 요구되며 이에 따라 지속적인 점검을 통한 손상변화 및 추가손상 발생여부 확인 후 보수계획 수립 후 일괄 보수하는 것이 바람직 할 것으로 판단된다.

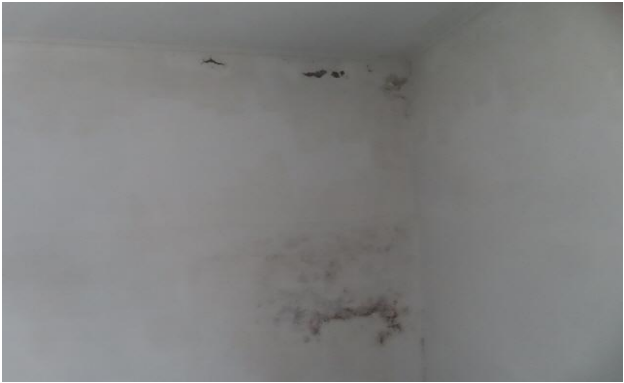
| 전기실 벽체 누수흔적 | 전기실 벽체 균열(0.3mm미만) |

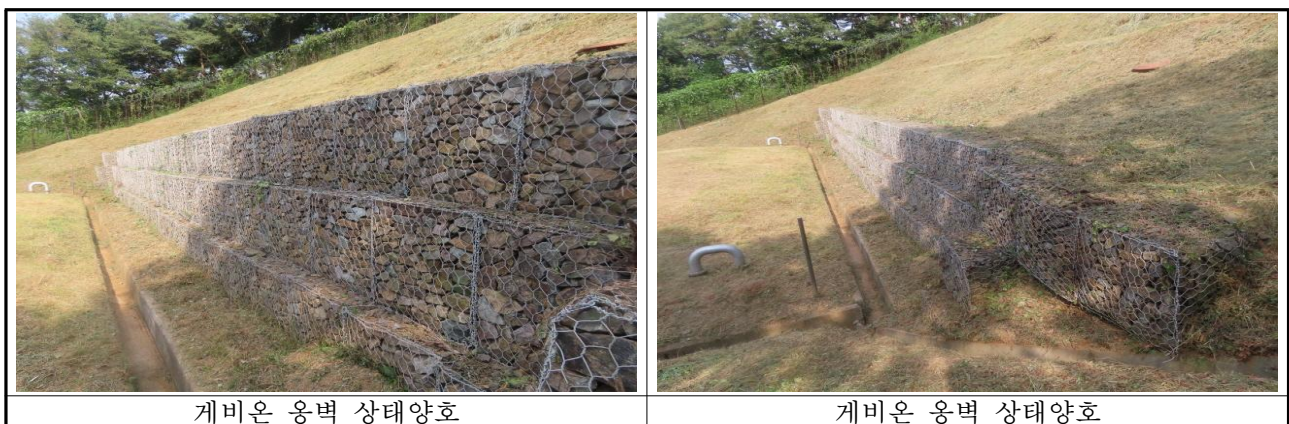
【사진 3.10】 옹벽 손상사진(계속)

금회 조사결과 배수지 상부에 설치된 계비온 옹벽은 전반적으로 양호한 상태로 조사되었으며, 배수지 하부에 설치된 콘크리트 옹벽은 균열(0.3mm미만), 균열(0.3mm이상), 균열(1.0mm이상), 들뜸, 재료분리, 콜트조인트 균열, 파손, 전도, 철근노출 등이 조사되었으며, 재료분리가 추가로 조사되어 물량이 증가하였다.

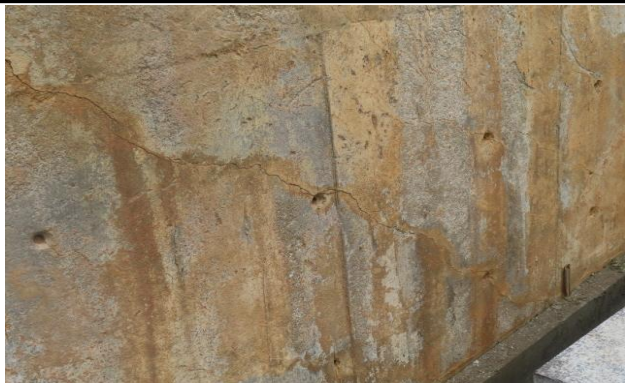
| 옹벽 균열(0.3mm이상) Sta.5.0m | 옹벽 파손 Sta.17.0m |

옹벽의 방향이 선형에서 수직으로 변환되는 지점 기준으로 건조수축 및 온도변화 등에 의해 사균열이 발생 한 것으로 판단되며, 옹벽에 발생한 균열은 전반적으로 건조수축, 온도변화, 신축이음 미설치, 경미한 전도 등에 의해 발생한 것으로 판단된다.

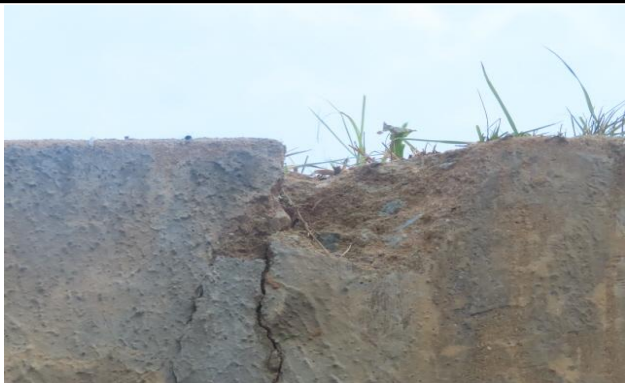
철근노출은 배수공 천공하며 노출된 것으로 판단된다. 그 외 파손은 균열부 상부에 우수 유입, 동결융해의 반복적인 작용에 의해 발생한 것으로 판단된다.

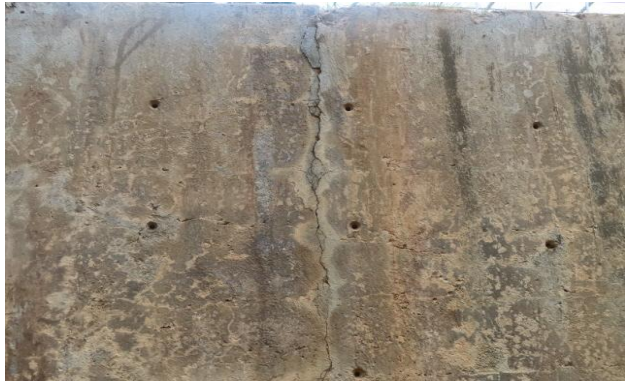
| 옹벽 균열(0.3mm이상) Sta.17.0m | 옹벽 재료분리 Sta.26.0m |

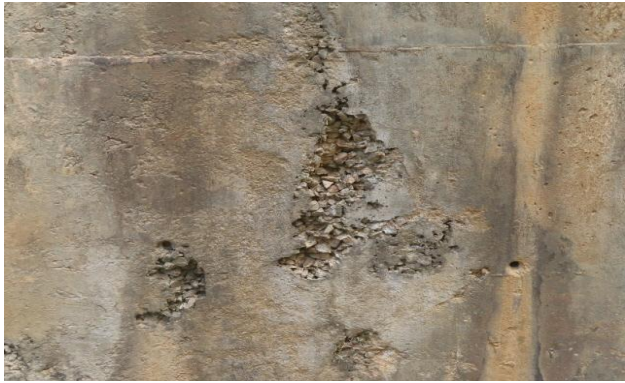
콜트조인트 균열은 시공미흡으로 발생한 것으로 판단되며, 재료분리는 시공당시 다짐미흡에 의해 발생한 것으로 판단되며, 들뜸은 재료분리 주변에 발생한 것으로 보아 다짐미흡에 의해 발생한 것으로 판단된다.

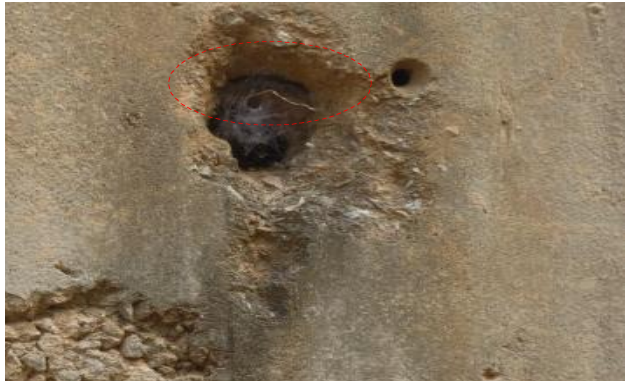
| 옹벽 철근노출 Sta.27.0m | 옹벽 재료분리 Sta.29.0m |

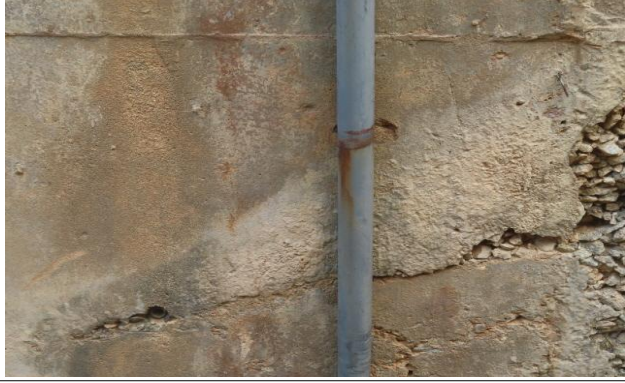
| 옹벽 들뜸 Sta.29.0m | 옹벽 쿨트조인트 균열 Sta.33.0m |
