장안사랑(신)배수지

2022년 화성시 상수도시설물 안전점검 용역

경기도 화성시 맑은물사업소

2022.12.

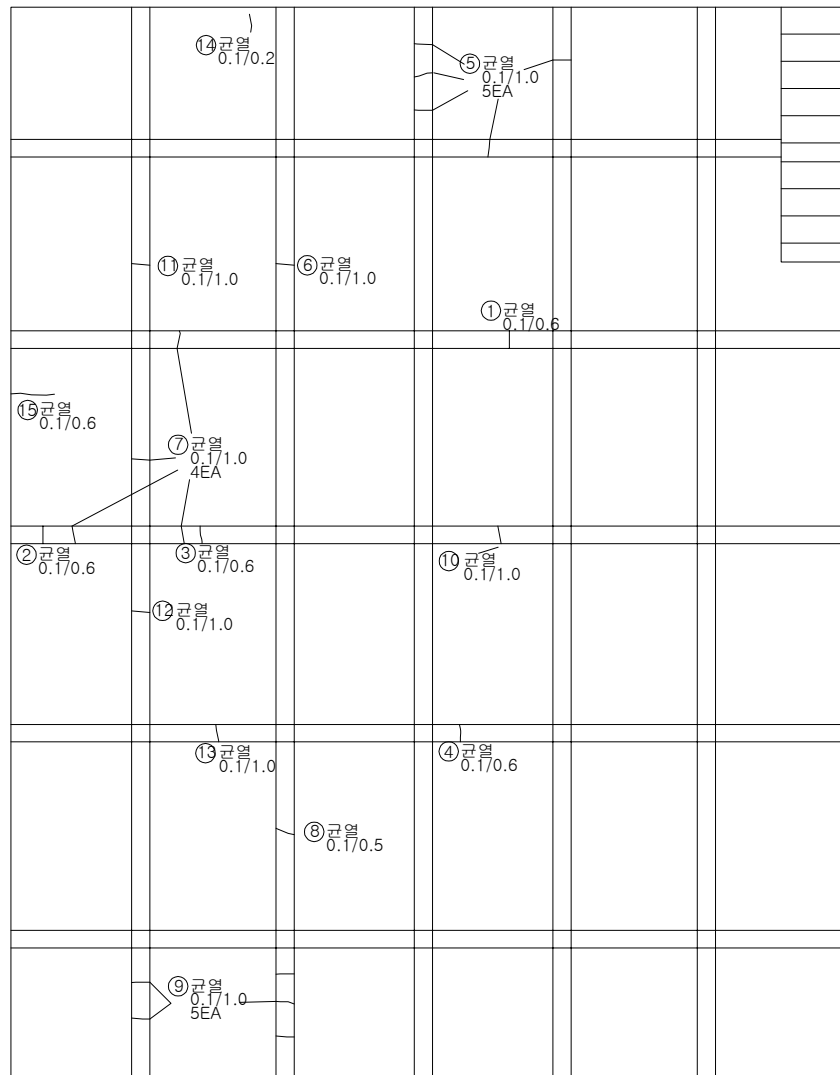
# 장안사랑(신)배수지 - 1지 상부슬래브(보)

| No. | 손상 내용 | 손상 크기 | | | | | 손상 수량 | 단위 | 비고 |
|---|---|---|---|---|---|---|---|---|---|
| 1 | 균열(0.3mm미만) | 0.10 | | 0.60 | | 1 | 0.60 | m | 기존 |
| 5 | 균열(0.3mm미만) | 0.10 | | 1.00 | | 5 | 5.00 | m | 기존 |
| 7 | 균열(0.3mm미만) | 0.10 | | 1.00 | | 4 | 4.00 | m | 기존 |
| 9 | 균열(0.3mm미만) | 0.10 | | 1.00 | | 5 | 5.00 | m | 기존 |
| 14 | 균열(0.3mm미만) | 0.10 | | 0.20 | | 1 | 0.20 | m | 신규 |
| 15 | 균열(0.3mm미만) | 0.10 | | 0.60 | | 1 | 0.60 | m | 신규 |

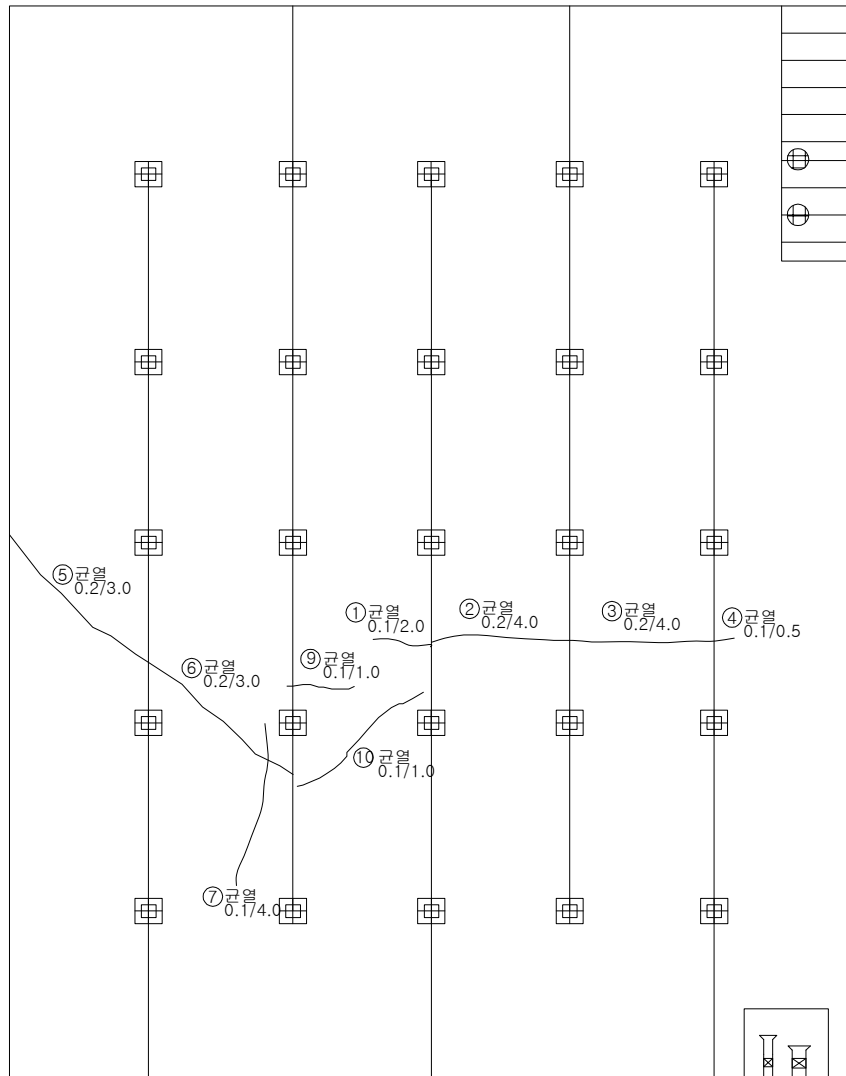
# 장안사랑(신)배수지 - 1지 하부슬래브

| No. | 손상 내용 | 손상 크기 | | | | | 손상 수량 | 단위 | 비고 |
|---|---|---|---|---|---|---|---|---|---|
| 1 | 균열(0.3mm미만) | 0.10 | | 2.00 | | 1 | 2.00 | m | 기존 |
| 2 | 균열(0.3mm미만) | 0.20 | | 4.00 | | 1 | 4.00 | m | 기존 |
| 3 | 균열(0.3mm미만) | 0.20 | | 4.00 | | 1 | 4.00 | m | 기존 |
| 8 | 물탈박리 | | 0.20 | 0.10 | | 2 | 0.04 | ㎡ | 기존 |

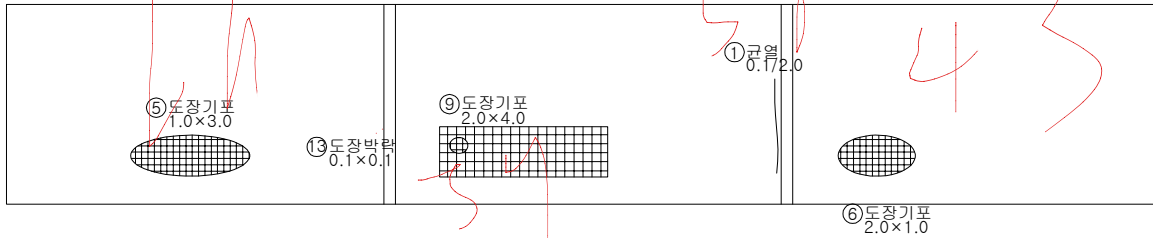
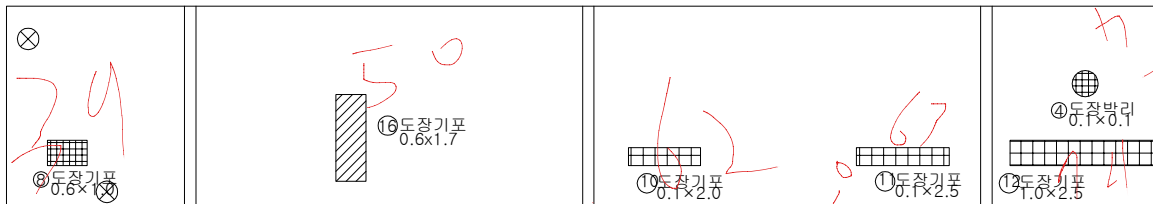
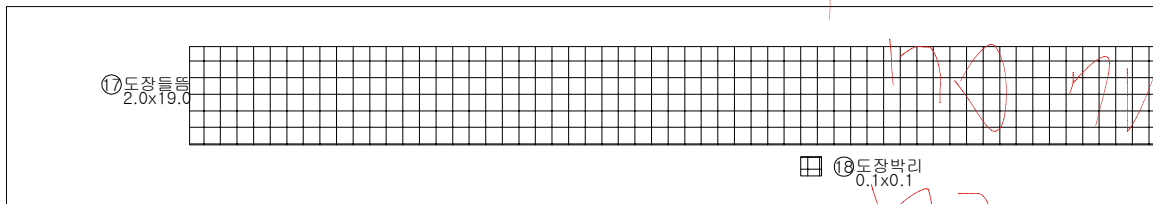
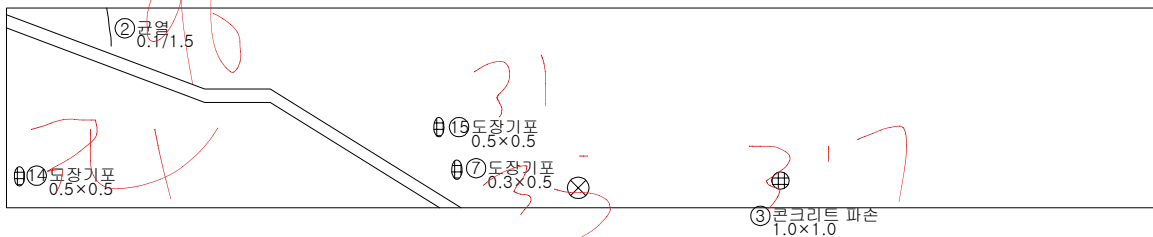
# 장안사랑(신)배수지 - 1지 벽체

| No. | 손상 내용 | 손상 크기 | | | | | 손상 수량 | 단위 | 비고 |
|---|---|---|---|---|---|---|---|---|---|
| 1 | 균열(0.3mm미만) | 0.10 | | 2.00 | | 1 | 2.00 | m | 기준 |
| 2 | 균열(0.3mm미만) | 0.10 | | 1.50 | | 1 | 1.50 | m | 기준 |
| 4 | 도장박리 | | 0.10 | 0.10 | | 1 | 0.01 | m | 기준 |
| 5 | 도장기포 | | 3.00 | 1.00 | | 1 | 3.00 | m | 기준 |
| 9 | 도장기포 | | 4.00 | 2.00 | | 1 | 8.00 | m | 기준 |
| 16 | 도장기포 | | 1.70 | 0.60 | | 1 | 1.02 | m | 신규 |
| 17 | 도장들뜸 | | 19.00 | 2.00 | | 1 | 38.00 | m | 신규 |

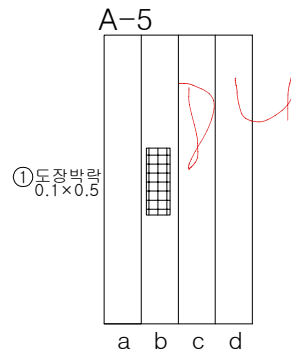
# 장안사랑(신)배수지 - 1지 기둥(1)

| 손상 집계 표 | | 손상 크기 | | | | | 손상<br>수량 | 단위 | 비고 |
|---|---|---|---|---|---|---|---|---|---|
| 1 | 도장박락 | | 0.50 | 0.10 | | 1 | 0.05 | m² | 기존 |
| 2 | 도장기포 | | 1.00 | 0.50 | | 1 | 0.50 | m² | 기존 |
| 3 | 도장기포 | | 0.50 | 2.00 | | 2 | 2.00 | m² | 기존 |
| 4 | 도장기포 | | 1.50 | 0.40 | | 1 | 0.60 | m² | 신규 |
| 5 | 도장기포 | | 1.50 | 0.40 | | 1 | 0.60 | m² | 신규 |

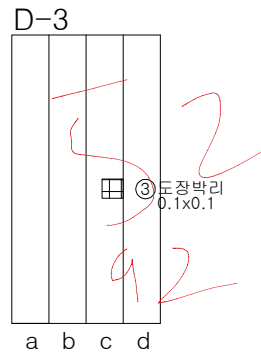
# 장안사랑(신)배수지 - 1지 기동(2)

| 손상 집계 표 | | 손상 크기 | | | | | 손상<br>수량 | 단위 | 비고 |
|---|---|---|---|---|---|---|---|---|---|
| 1 | 도장기포 | | 2.00 | 0.40 | | 1 | 0.80 | m <sup>2</sup> | 신규 |
| 2 | 도장기포 | | 2.00 | 0.40 | | 1 | 0.80 | m <sup>2</sup> | 신규 |
| 3 | 도장박리 | | 0.10 | 0.10 | | 1 | 0.01 | m <sup>2</sup> | 신규 |
| 4 | 도장기포 | | 1.50 | 0.40 | | 1 | 0.60 | m <sup>2</sup> | 신규 |

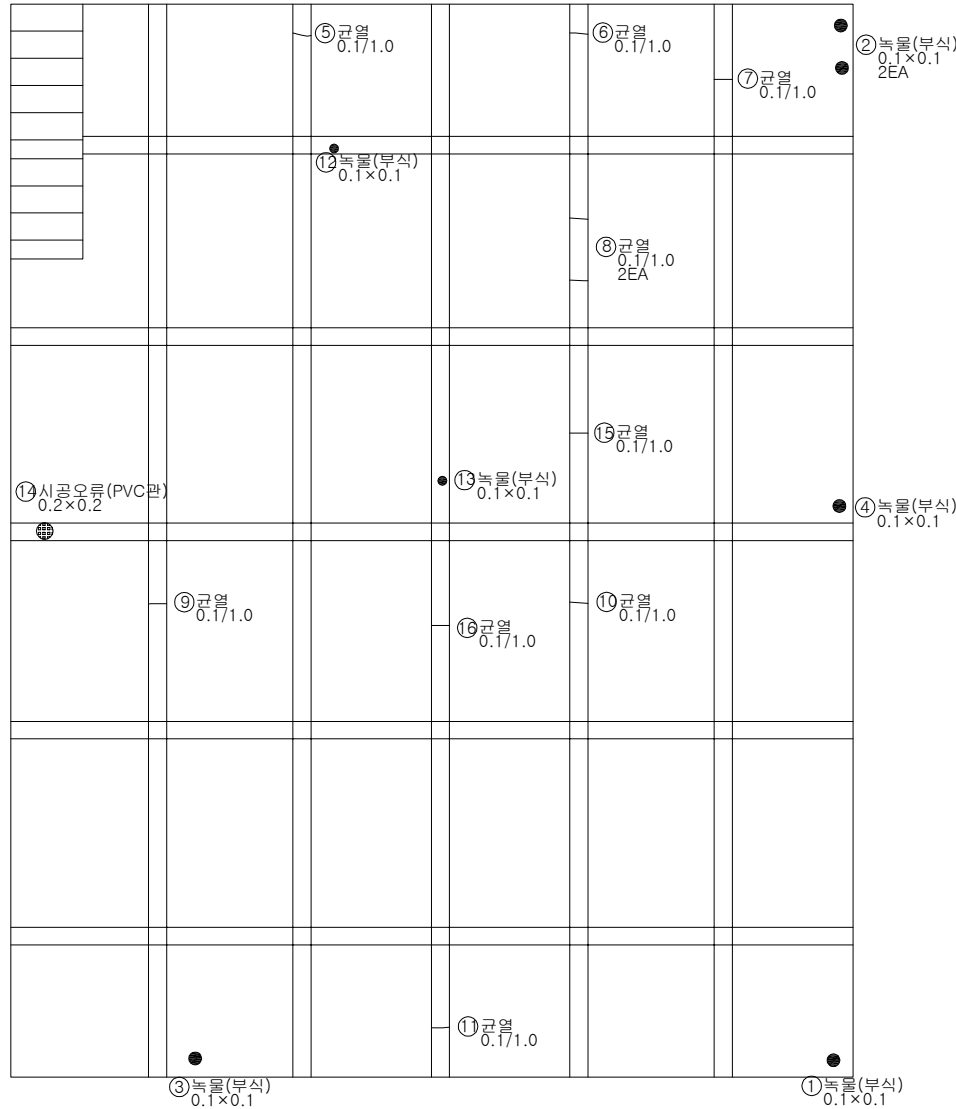
# 장안사랑(신)배수지 - 2지 상부슬래브(보)

| 손상 집계 표 | | 손상 크기 | | | | | 손상 수량 | 단위 | 비고 |
|---|---|---|---|---|---|---|---|---|---|
| 1 | 녹물 | | 0.10 | 0.10 | | 1 | 0.01 | m <sup>2</sup> | 기존 |
| 5 | 균열(0.3mm미만) | 0.10 | | 1.00 | | 1 | 1.00 | m | 기존 |
| 14 | 시공오류 | | 0.20 | 0.20 | | 1 | 0.04 | m <sup>2</sup> | 기존 |
| 15 | 균열(0.3mm미만) | 0.10 | | 1.00 | | 1 | 1.00 | m | 신규 |
| 16 | 균열(0.3mm미만) | 0.10 | | 1.00 | | 1 | 1.00 | m | 신규 |

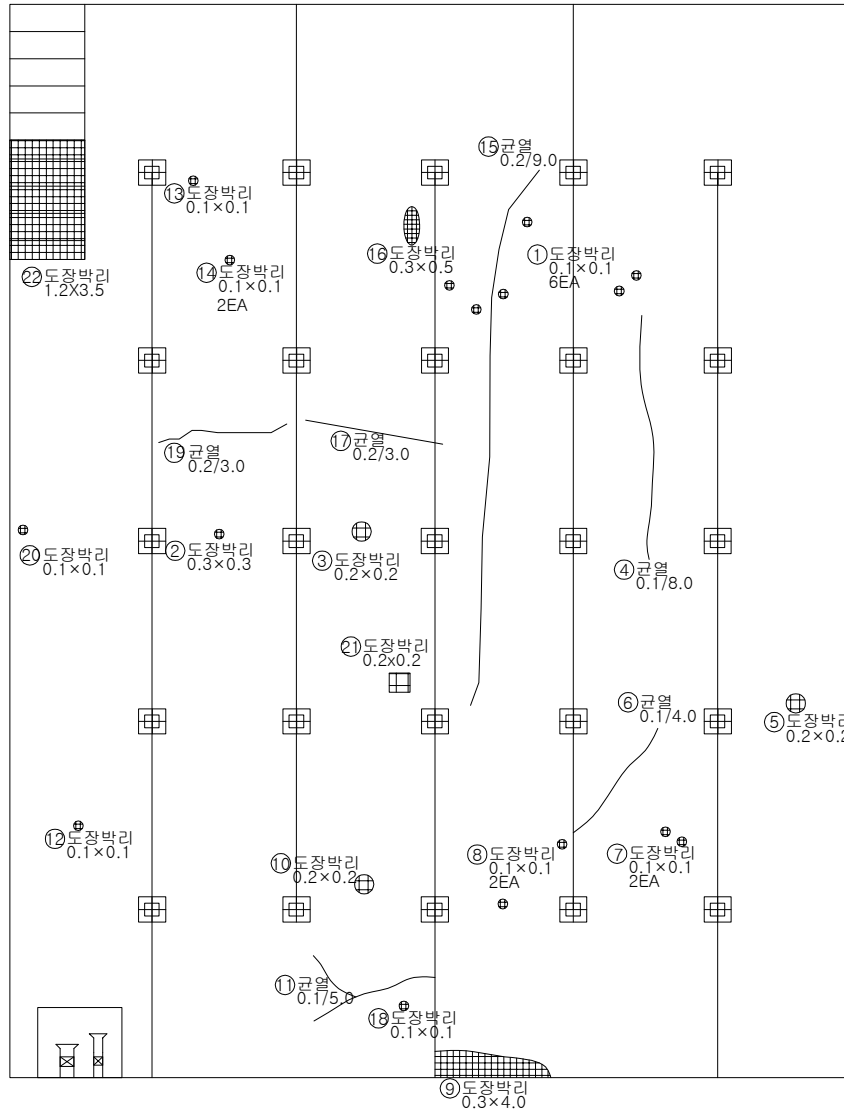
# 장안사랑(신)배수지 - 2지 하부슬래브

| No. | 손상 내용 | 손상 크기 | | | | | 손상 수량 | 단위 | 비고 |
|---|---|---|---|---|---|---|---|---|---|
| 1 | 도장박리 | | 0.10 | 0.10 | | 6 | 0.06 | m² | 기존 |
| 4 | 균열(0.3mm미만) | 0.10 | | 8.00 | | 1 | 8.00 | m | 기존 |
| 9 | 도장박리 | | 4.00 | 0.30 | | 1 | 1.20 | m² | 기존 |
| 15 | 균열(0.3mm미만) | 0.20 | | 9.00 | | 1 | 9.00 | m | 기존 |
| 22 | 도장박리 | | 3.50 | 1.20 | | 1 | 4.20 | m² | 신규 |

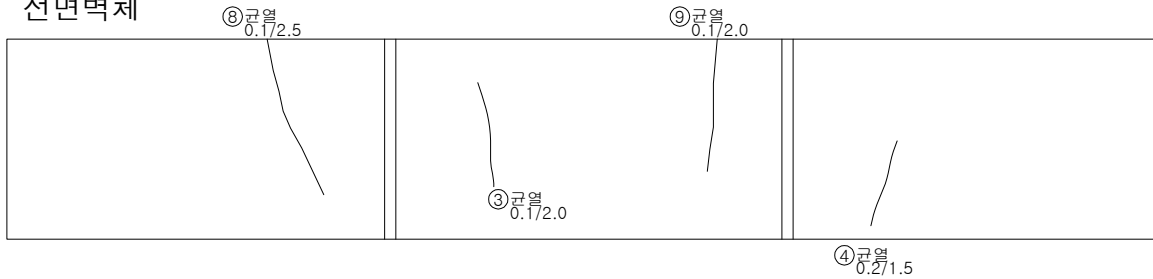
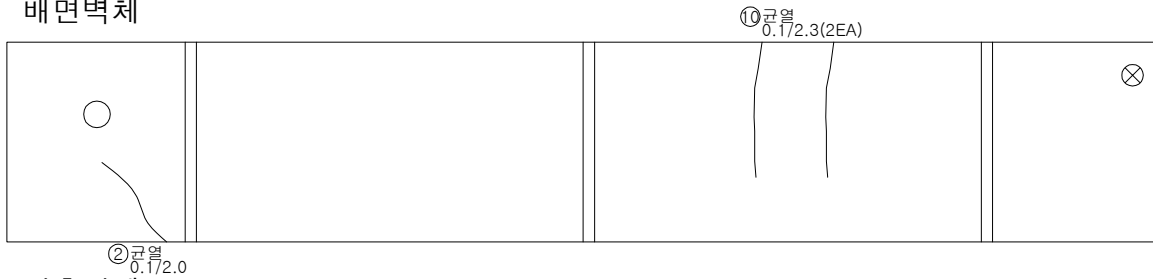
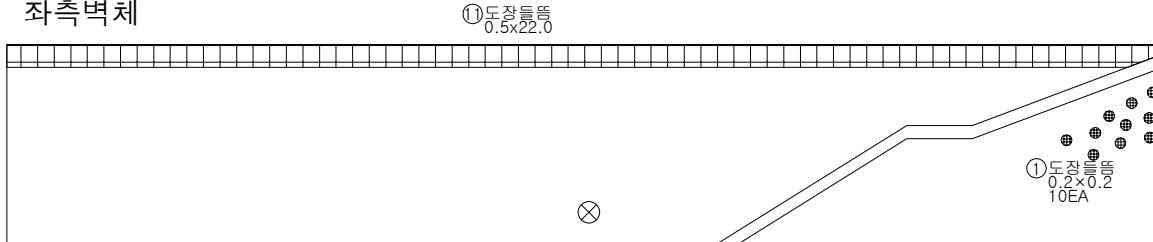
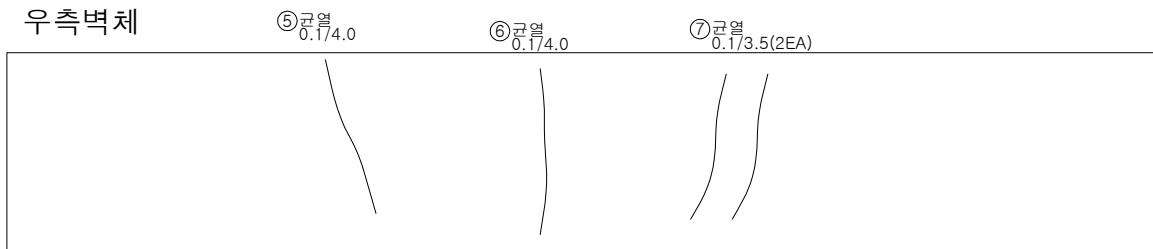
# 장안사랑(신)배수지 - 2지 벽체

| No. | 손상 내용 | 손상 크기 | | | | | 손상 수량 | 단위 | 비고 |
|---|---|---|---|---|---|---|---|---|---|
| 1 | 도장들뜸 | | 0.20 | 0.20 | | 10 | 0.40 | m <sup>2</sup> | 기존 |
| 4 | 균열(0.3mm미만) | 0.20 | | 1.50 | | 1 | 1.50 | m | 기존 |
| 7 | 균열(0.3mm미만) | 0.10 | | 3.50 | | 2 | 7.00 | m | 기존 |
| 8 | 균열(0.3mm미만) | 0.10 | | 2.50 | | 1 | 2.50 | m | 신규 |
| 11 | 도장들뜸 | | 22.00 | 0.50 | | 1 | 11.00 | m <sup>2</sup> | 신규 |

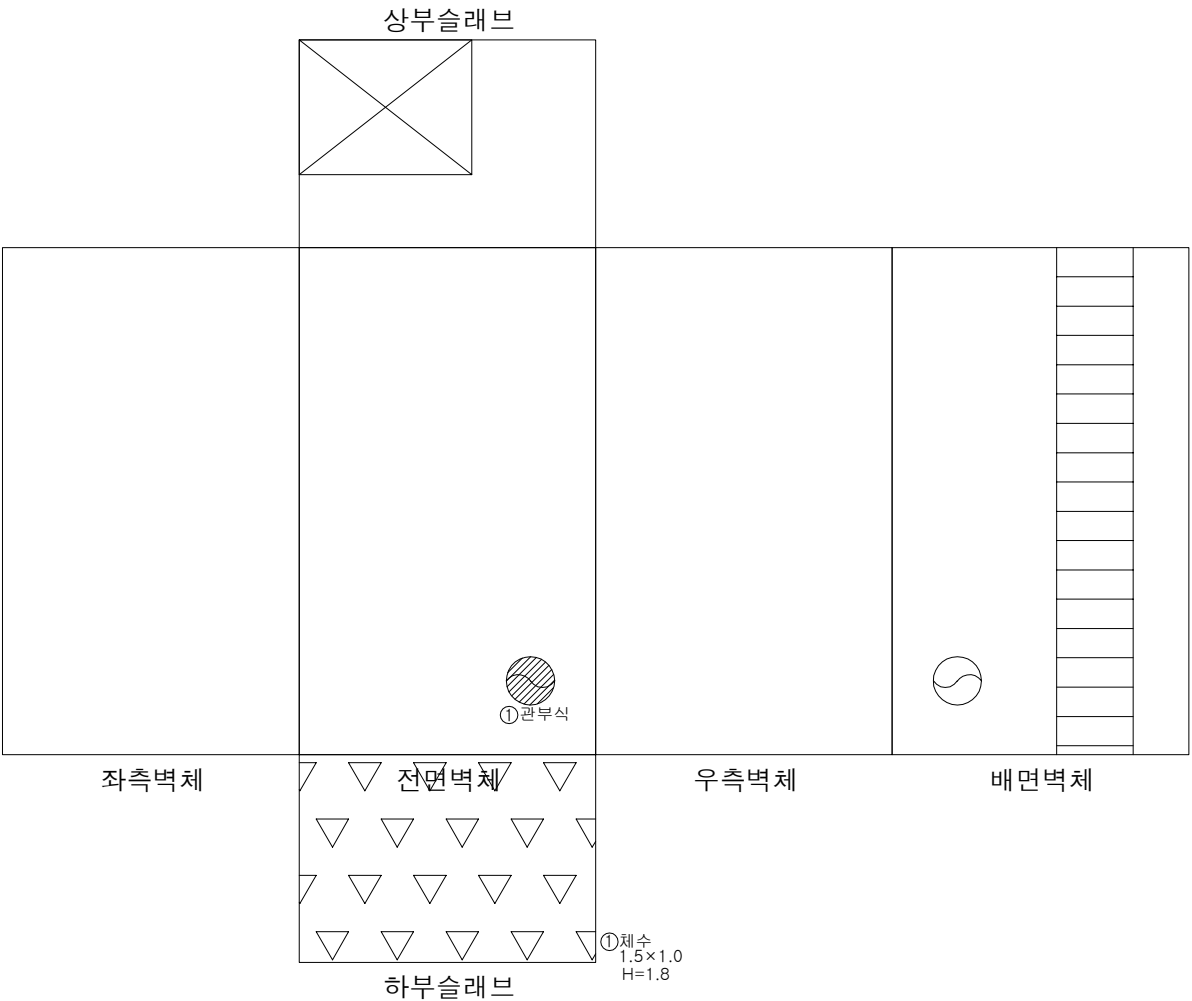
# 장안사랑(신)배수지 - 1지 유입밸브실

| 손상 집계 표 | | 손상 크기 | | | | | 손상 수량 | 단위 | 비고 |
|---|---|---|---|---|---|---|---|---|---|
| 1 | 관부식 | | | | | 1 | 1.00 | EA | 기존 |
| 2 | 채수 | | 1.00 | 1.50 | | 1 | 1.50 | m² | 기존 |

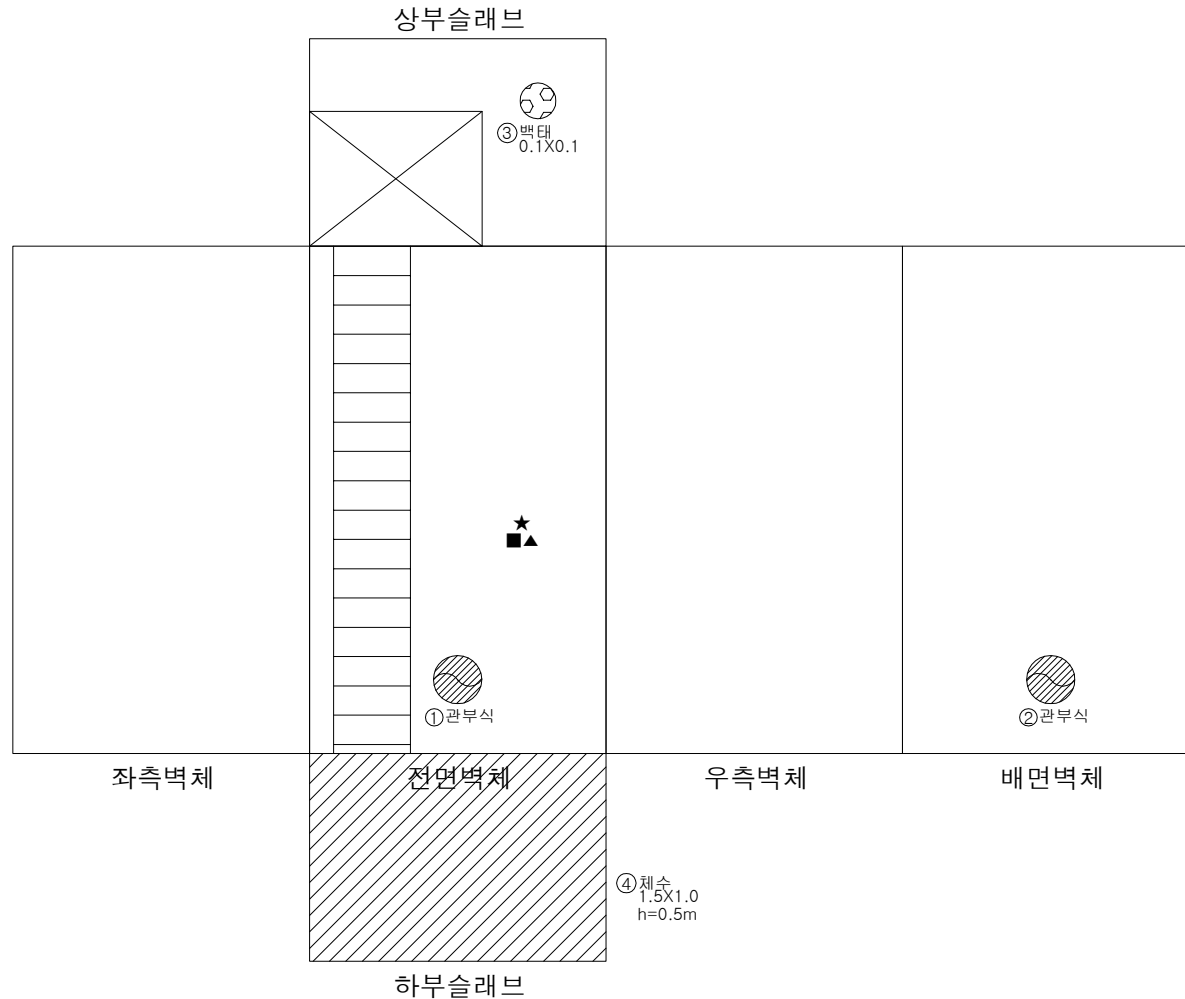
# 장안사랑(신)배수지 - 2지 유입밸브실

| 손상 집계 표 | | 손상 크기 | | | | | 손상 수량 | 단위 | 비고 |
|---|---|---|---|---|---|---|---|---|---|
| 1 | 관부식 | | | | | 1 | 1.00 | EA | 기존 |
| 2 | 관부식 | | | | | 1 | 1.00 | EA | 기존 |

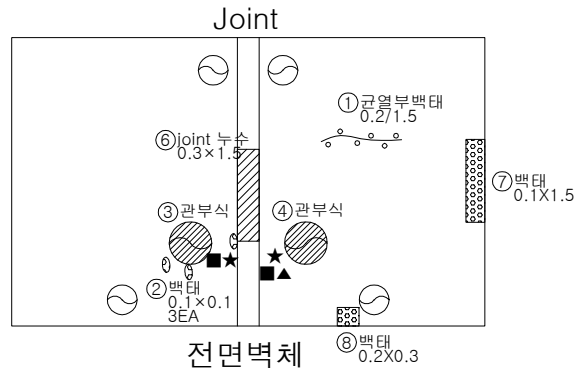
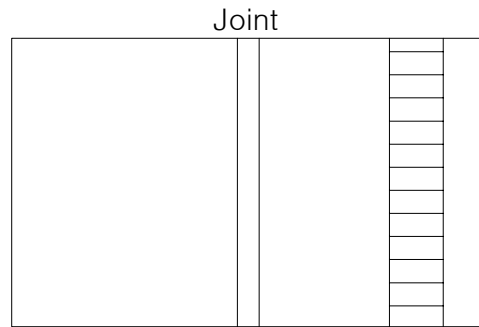
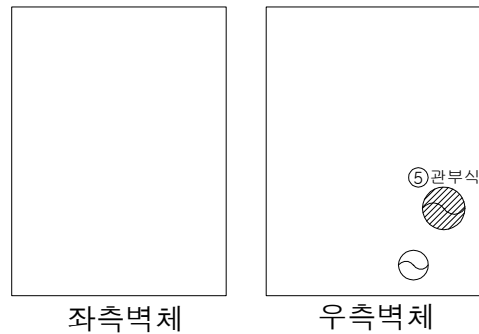
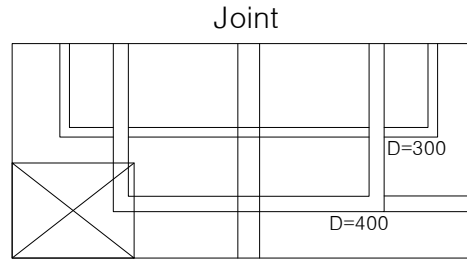
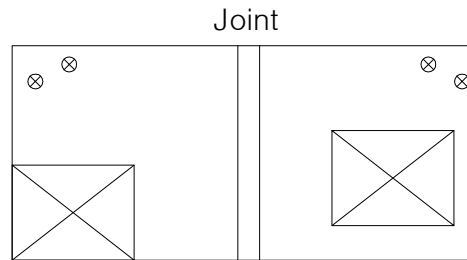
# 장안사랑(신)배수지 - 통합유출밸브실

| 손상 집계 표 | | 손상 크기 | | | | | 손상 수량 | 단위 | 비고 |
|---|---|---|---|---|---|---|---|---|---|
| 1 | 균열부백태 | 0.20 | | 1.50 | | 1 | 1.50 | m | 기존 |
| 3 | 관부식 | | | | | 1 | 1.00 | EA | 기존 |
| 6 | 조인트누수 | | 1.50 | 0.30 | | 1 | 0.45 | m² | 기존 |

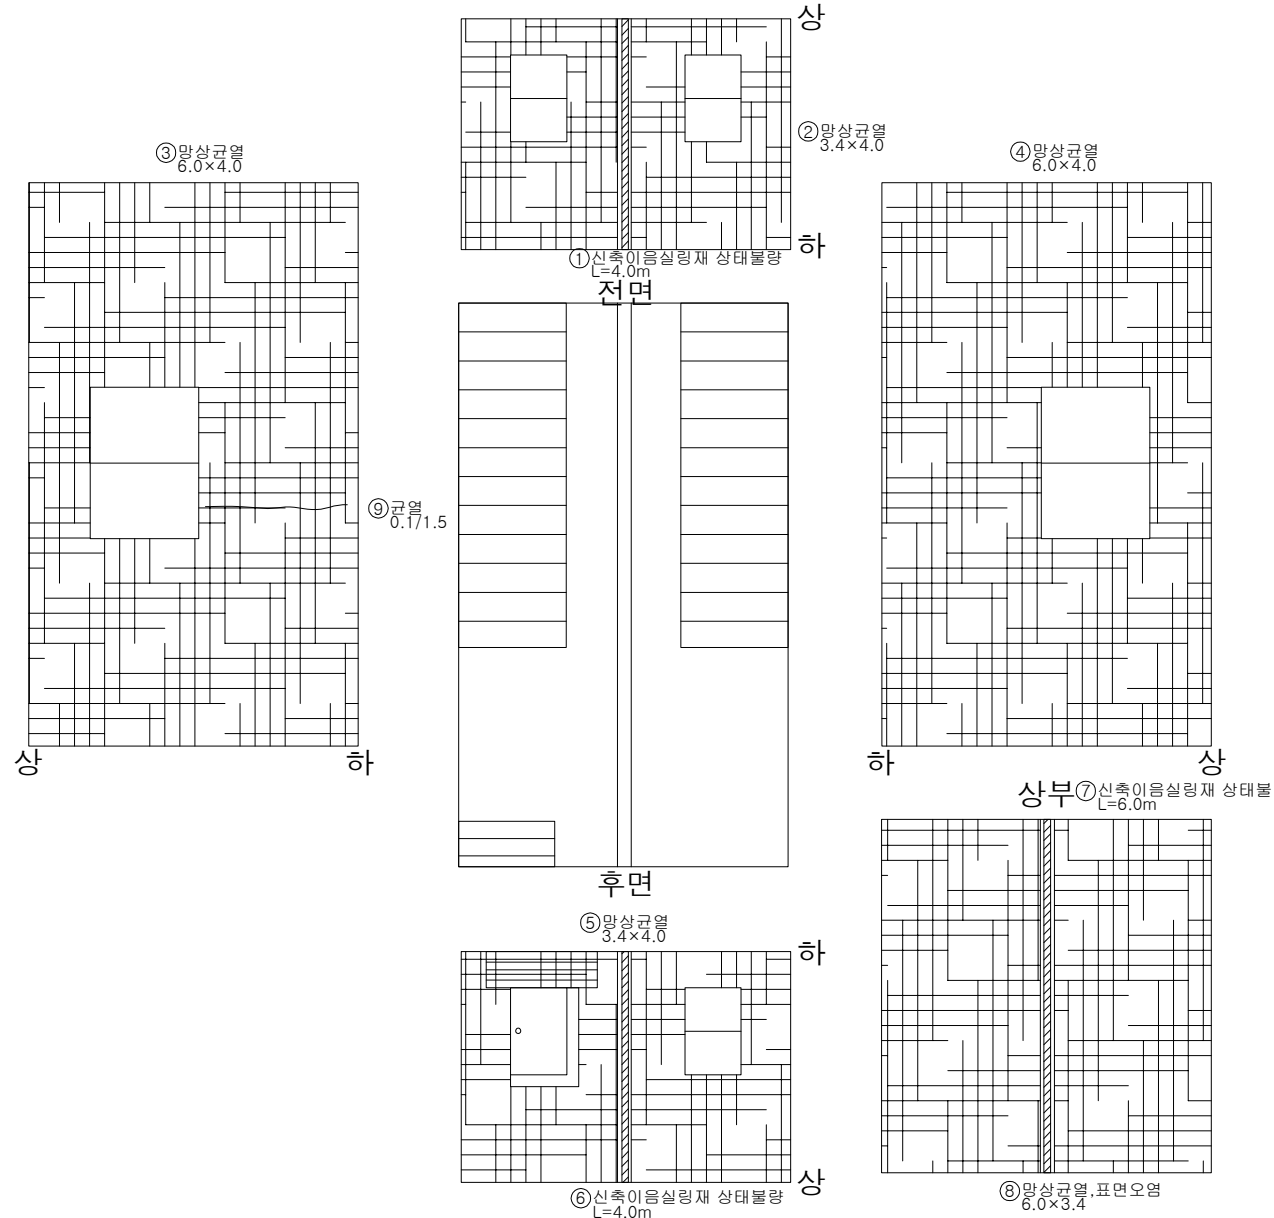
장안사랑(신)배수지 - 검수실 내부

| 손상 집계 표 | | 손상 크기 | | | | | 손상 수량 | 단위 | 비고 |
|---|---|---|---|---|---|---|---|---|---|
| 2 | 망상균열 | | 4.00 | 3.40 | | 1 | 13.60 | m² | 기존 |
| 3 | 망상균열 | | 4.00 | 6.00 | | 1 | 24.00 | m² | 기존 |
| 8 | 망상균열, 표면오염 | | 3.40 | 6.00 | | 1 | 20.40 | m² | 기존 |
| 9 | 균열(0.3mm미만) | 0.10 | | 1.50 | | 1 | 1.50 | m | 기존 |
