장안사랑(신)배수지

2022년 화성시 상수도시설물 안전점검 용역

경기도 화성시 맑은물사업소

2022.12.

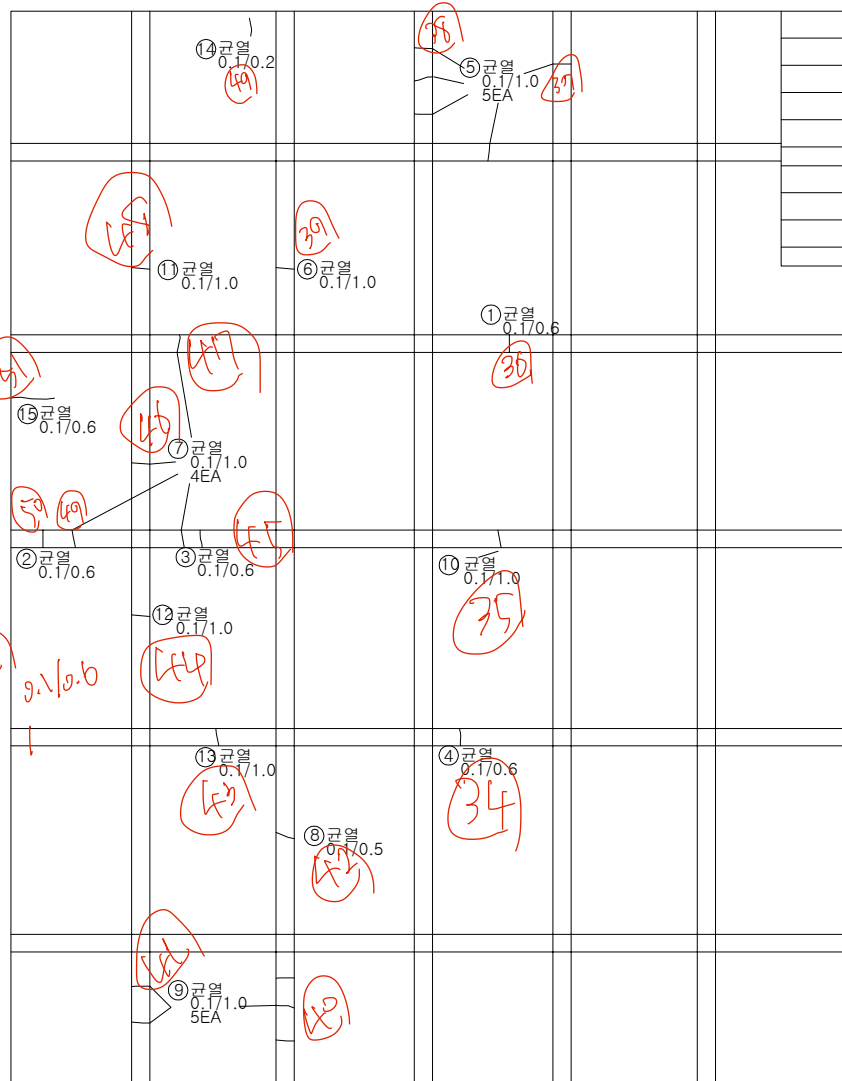
# 장안사랑(신)배수지 - 1지 상부슬래브(보)

| No. | 손상 내용 | 손상 크기 | | | | | 손상 수량 | 단위 | 비고 |
|---|---|---|---|---|---|---|---|---|---|
| 1 | 균열(0.3mm미만) | 0.10 | | 0.60 | | 1 | 0.60 | m | 기존 |
| 2 | 균열(0.3mm미만) | 0.10 | | 0.60 | | 1 | 0.60 | m | 기존 |
| 3 | 균열(0.3mm미만) | 0.10 | | 0.60 | | 1 | 0.60 | m | 기존 |
| 4 | 균열(0.3mm미만) | 0.10 | | 0.60 | | 1 | 0.60 | m | 기존 |
| 5 | 균열(0.3mm미만) | 0.10 | | 1.00 | | 5 | 5.00 | m | 기존 |
| 6 | 균열(0.3mm미만) | 0.10 | | 1.00 | | 1 | 1.00 | m | 기존 |
| 7 | 균열(0.3mm미만) | 0.10 | | 1.00 | | 4 | 4.00 | m | 기존 |
| 8 | 균열(0.3mm미만) | 0.10 | | 0.50 | | 1 | 0.50 | m | 기존 |
| 9 | 균열(0.3mm미만) | 0.10 | | 1.00 | | 5 | 5.00 | m | 기존 |
| 10 | 균열(0.3mm미만) | 0.10 | | 1.00 | | 1 | 1.00 | m | 기존 |
| 11 | 균열(0.3mm미만) | 0.10 | | 1.00 | | 1 | 1.00 | m | 기존 |
| 12 | 균열(0.3mm미만) | 0.10 | | 1.00 | | 1 | 1.00 | m | 기존 |
| 13 | 균열(0.3mm미만) | 0.10 | | 1.00 | | 1 | 1.00 | m | 기존 |
| 14 | 균열(0.3mm미만) | 0.10 | | 0.20 | | 1 | 0.20 | m | 신규 |
| 15 | 균열(0.3mm미만) | 0.10 | | 0.60 | | 1 | 0.60 | m | 신규 |

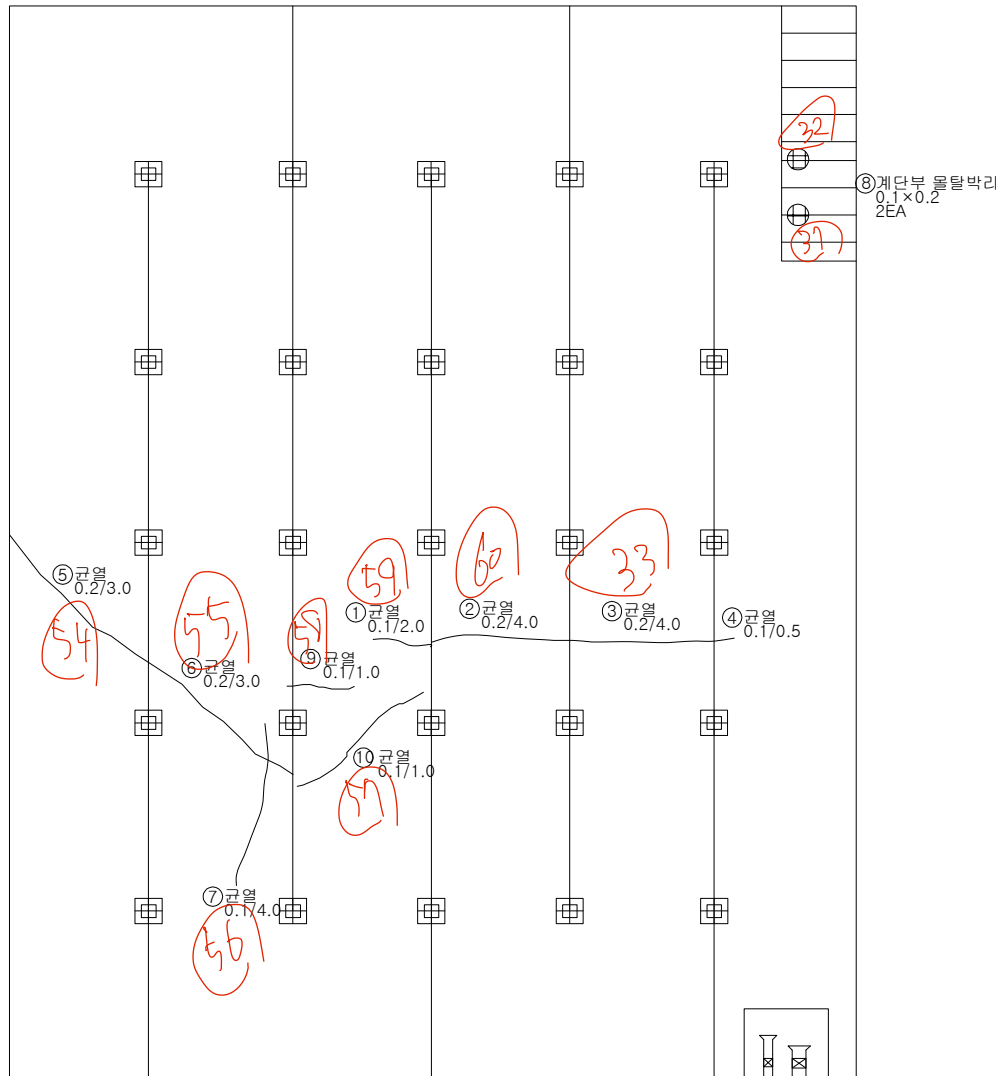
# 장안사랑(신)배수지 - 1지 하부슬래브

| No. | 손상 내용 | 손상 크기 | | | | | 손상 수량 | 단위 | 비고 |
|---|---|---|---|---|---|---|---|---|---|
| 1 | 균열(0.3mm미만) | 0.10 | | 2.00 | | 1 | 2.00 | m | 기존 |
| 2 | 균열(0.3mm미만) | 0.20 | | 4.00 | | 1 | 4.00 | m | 기존 |
| 3 | 균열(0.3mm미만) | 0.20 | | 4.00 | | 1 | 4.00 | m | 기존 |
| 4 | 균열(0.3mm미만) | 0.10 | | 0.50 | | 1 | 0.50 | m | 기존 |
| 5 | 균열(0.3mm미만) | 0.20 | | 3.00 | | 1 | 3.00 | m | 기존 |
| 6 | 균열(0.3mm미만) | 0.20 | | 3.00 | | 1 | 3.00 | m | 기존 |
| 7 | 균열(0.3mm미만) | 0.10 | | 4.00 | | 1 | 4.00 | m | 기존 |
| 8 | 물탈박리 | | 0.20 | 0.10 | | 2 | 0.04 | ㎡ | 기존 |
| 9 | 균열(0.3mm미만) | 0.10 | | 1.00 | | 1 | 1.00 | m | 기존 |
| 10 | 균열(0.3mm미만) | 0.10 | | 1.00 | | 1 | 1.00 | m | 기존 |

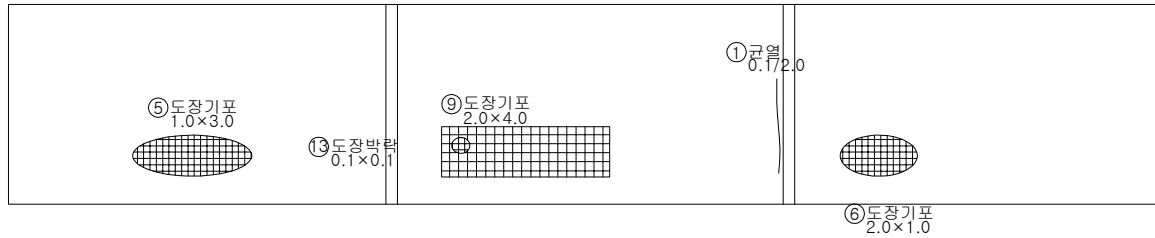
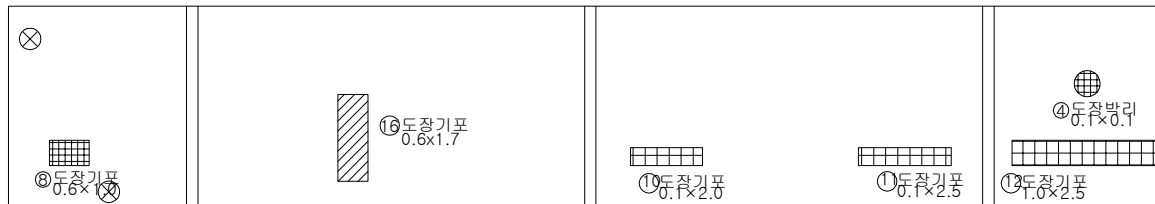
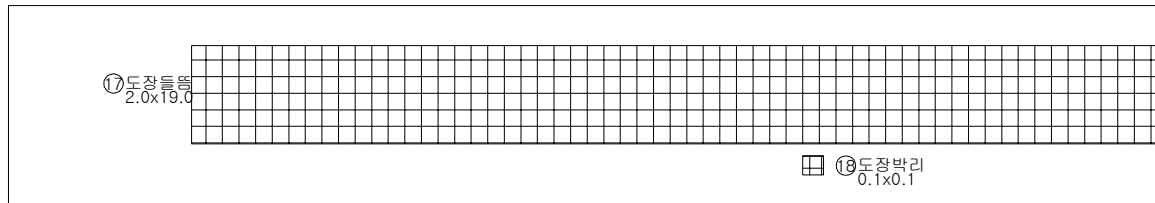
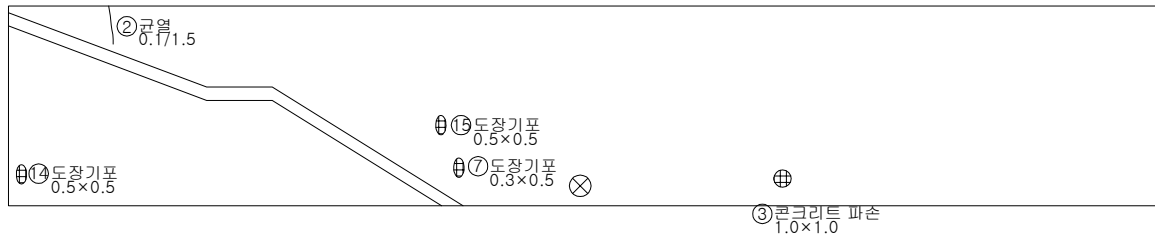
# 장안사랑(신)배수지 - 1지 벽체

| No. | 손상 내용 | 손상 크기 | | | | | 손상 수량 | 단위 | 비고 |
|---|---|---|---|---|---|---|---|---|---|
| 1 | 균열(0.3mm미만) | 0.10 | | 2.00 | | 1 | 2.00 | m | 기존 |
| 2 | 균열(0.3mm미만) | 0.10 | | 1.50 | | 1 | 1.50 | m | 기존 |
| 3 | | | 1.00 | 1.00 | | 1 | 1.00 | m | 기존 |
| 4 | 도장박리 | | 0.10 | 0.10 | | 1 | 0.01 | m | 기존 |
| 5 | 도장기포 | | 3.00 | 1.00 | | 1 | 3.00 | m | 기존 |
| 6 | 도장기포 | | 1.00 | 2.00 | | 1 | 2.00 | m | 기존 |
| 7 | 도장기포 | | 0.50 | 0.30 | | 1 | 0.15 | m | 기존 |
| 8 | 도장기포 | | 1.00 | 0.60 | | 1 | 0.60 | m | 기존 |
| 9 | 도장기포 | | 4.00 | 2.00 | | 1 | 8.00 | m | 기존 |
| 10 | 도장기포 | | 2.00 | 0.10 | | 1 | 0.20 | m | 기존 |
| 11 | 도장기포 | | 2.50 | 0.10 | | 1 | 0.25 | m | 기존 |
| 12 | 도장기포 | | 2.50 | 1.00 | | 1 | 2.50 | m | 기존 |
| 13 | 도장박락 | | 0.10 | 0.10 | | 1 | 0.01 | m | 기존 |
| 14 | 도장기포 | | 0.50 | 0.50 | | 1 | 0.25 | m | 기존 |
| 15 | 도장기포 | | 0.50 | 0.50 | | 1 | 0.25 | m | 기존 |
| 16 | 도장기포 | | 1.70 | 0.60 | | 1 | 1.02 | m | 신규 |
| 17 | 도장들뜸 | | 19.00 | 2.00 | | 1 | 38.00 | m | 신규 |
| 18 | 도장박리 | | 0.10 | 0.10 | | 1 | 0.01 | m | 신규 |

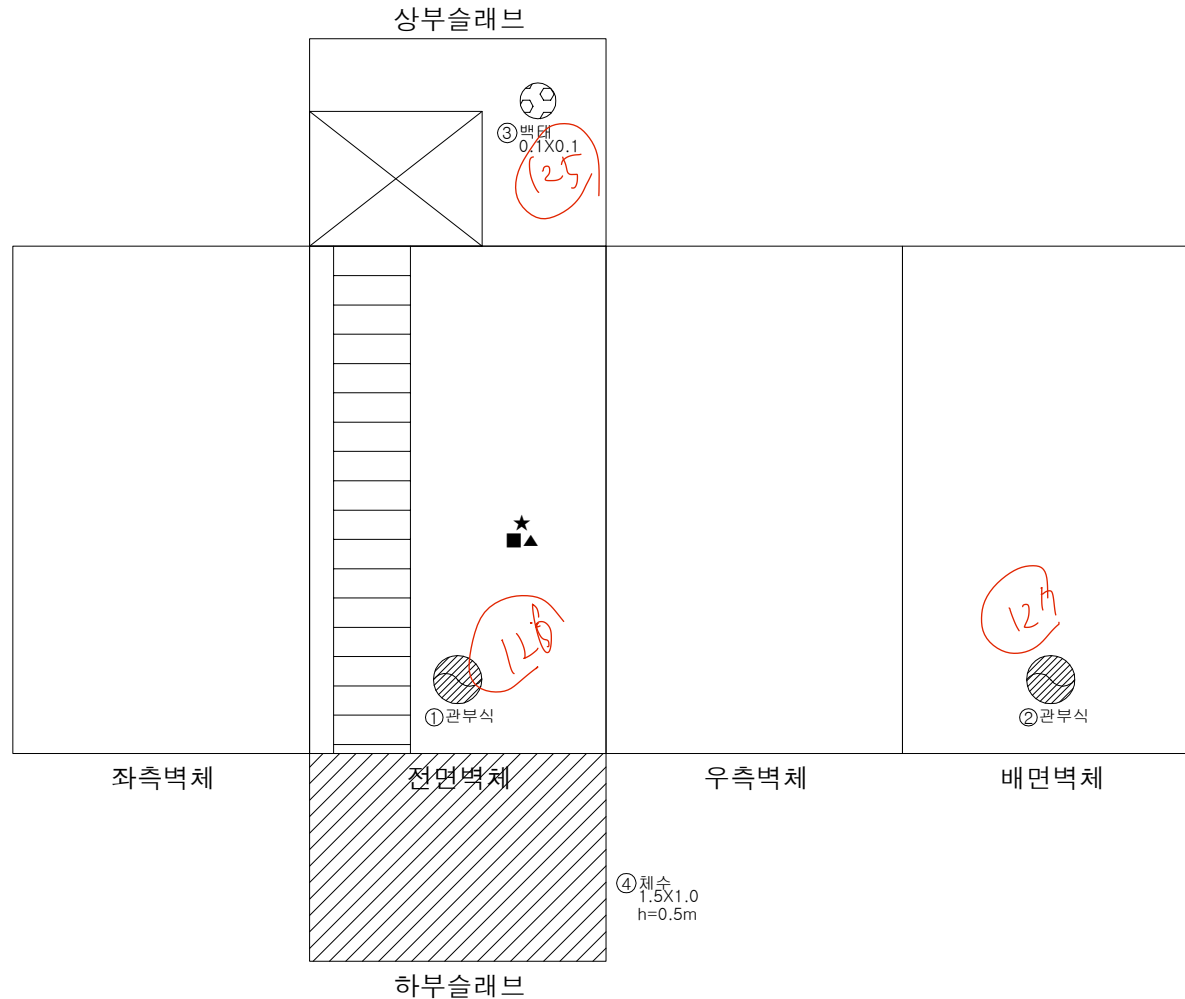
# 장안사랑(신)배수지 - 2지 유입밸브실

| 손상 집계 표 | | 손상 크기 | | | | | 손상 수량 | 단위 | 비고 |
|---|---|---|---|---|---|---|---|---|---|
| No. 1 | 관부식 | | | | | 1 | 1.00 | EA | 기존 |
| No. 2 | 관부식 | | | | | 1 | 1.00 | EA | 기존 |

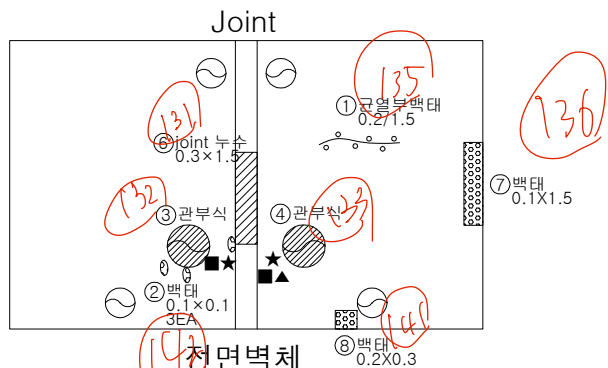
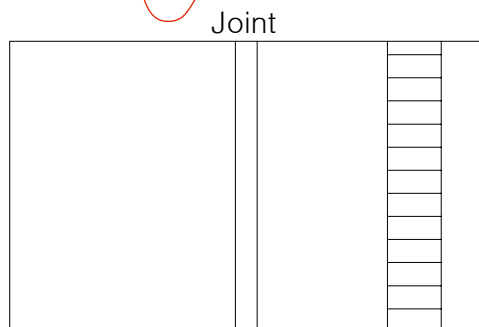
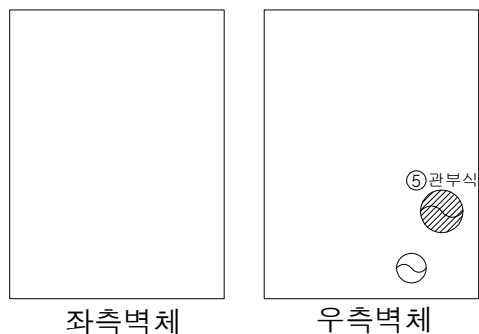
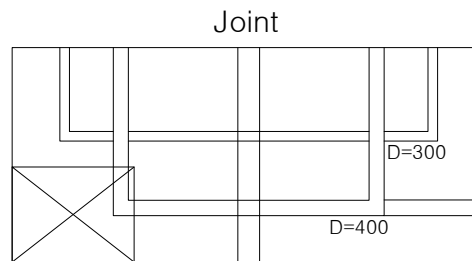
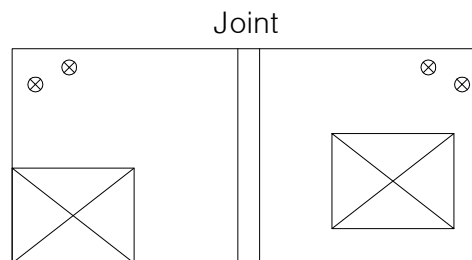
# 장안사랑(신)배수지 - 통합유출밸브실

| 손상 집계 표 | | 손상 크기 | | | | | 손상 수량 | 단위 | 비고 |
|---|---|---|---|---|---|---|---|---|---|
| 1 | 균열부백태 | 0.20 | | 1.50 | | 1 | 1.50 | m | 기존 |
| 3 | 관부식 | | | | | 1 | 1.00 | EA | 기존 |
| 4 | 관부식 | | | | | 1 | 1.00 | EA | 기존 |
| 5 | 관부식 | | | | | 1 | 1.00 | EA | 기존 |
| 6 | 조인트누수 | | 1.50 | 0.30 | | 1 | 0.45 | m² | 기존 |
