# 개별부재 손상 및 결함상태 조사표

| 개별부재명 : 상부슬래브(보) | | 복합부재명 : 배수지#1 | | 표번호 | |
| 망도번호 : 001 | | 개별시설물명 : 배수지 | | 1-01 | |

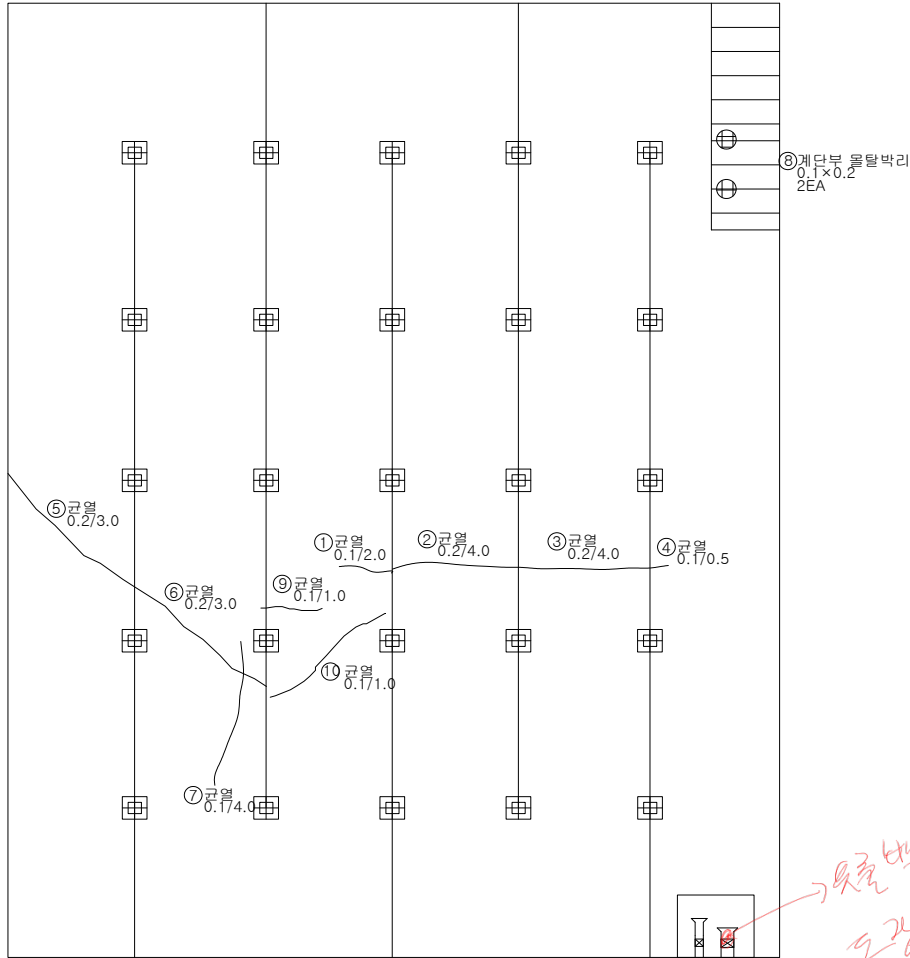
| 망도번호 : 002 | 개별시설물명 : 배수지 | 1-02 |

| 번호 | 조사항목 | 조사내용 | 손상(결함)정도 | 상태결과 |
|---|---|---|---|---|
| 1 | 균열(0.3mm미만) | 균열(0.3mm미만) | 면적 : 22.50m 개소 : 9개소 | a |

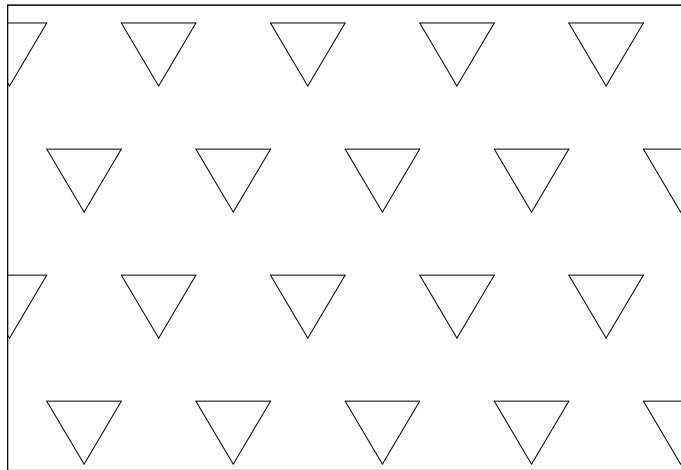
| 망도번호 : 015 | 개별시설물명 : 배수지 | 1-07 |

| 번호 | 조사항목 | 조사내용 | 손상(결함)정도 | 상태결과 |
|---|---|---|---|---|
| 1 | 상태양호 | - | - | a |

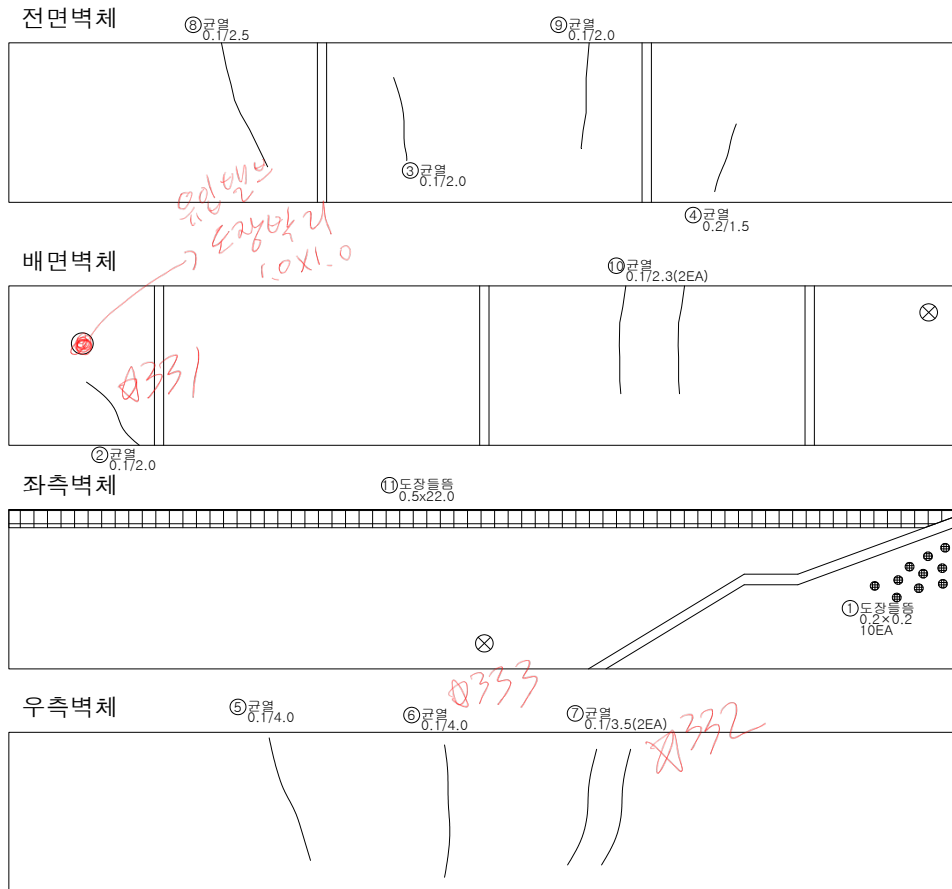
| 망도번호 : 010 | 개별시설물명 : 배수지 | 1-11 |

| 번호 | 조사항목 | 조사내용 | 손상(결함)정도 | 상태결과 |
|---|---|---|---|---|
| 1 | 균열(0.3mm미만) | 균열(0.3mm미만) | 면적 : 29.60m 개소 : 11개소 | b |

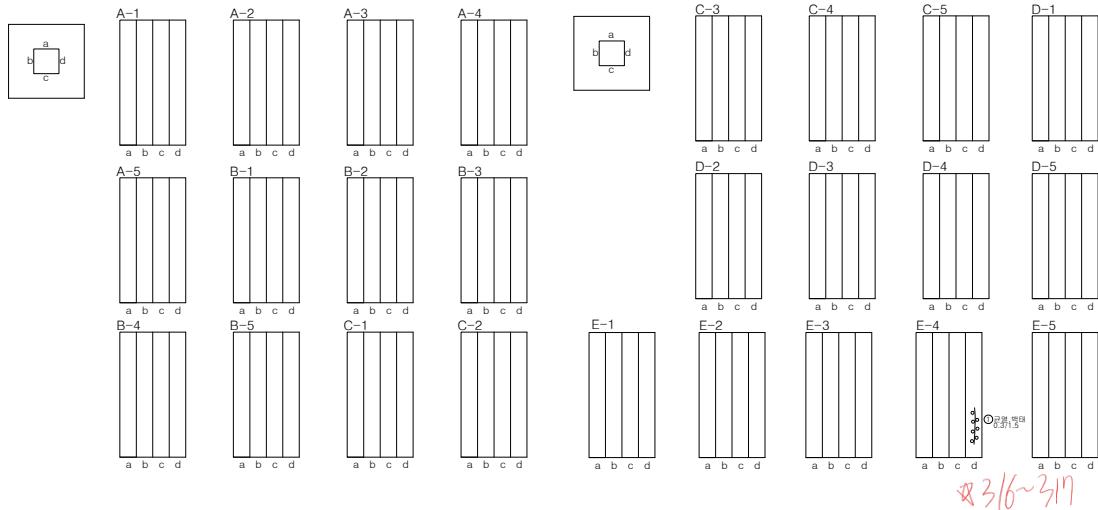
| 망도번호 : 013,014 | 개별시설물명 : 배수지 | 1-13 |

| 번호 | 조사항목 | 조사내용 | 손상(결함)정도 | 상태결과 |
|---|---|---|---|---|
| 1 | 균열(0.3mm이상) | 균열(0.3mm이상) | 면적 : 1.50m 개소 : 1개소 | b |

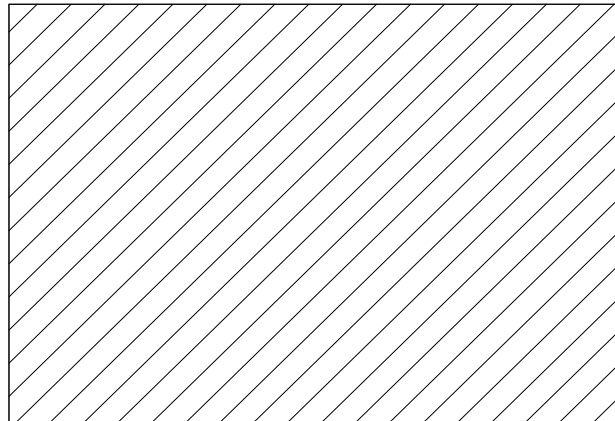
| 망도번호 : 016 | 개별시설물명 : 배수지 | 1-15 |

| 번호 | 조사항목 | 조사내용 | 손상(결함)정도 | 상태결과 |
|---|---|---|---|---|
| 1 | 상태양호 | - | - | a |

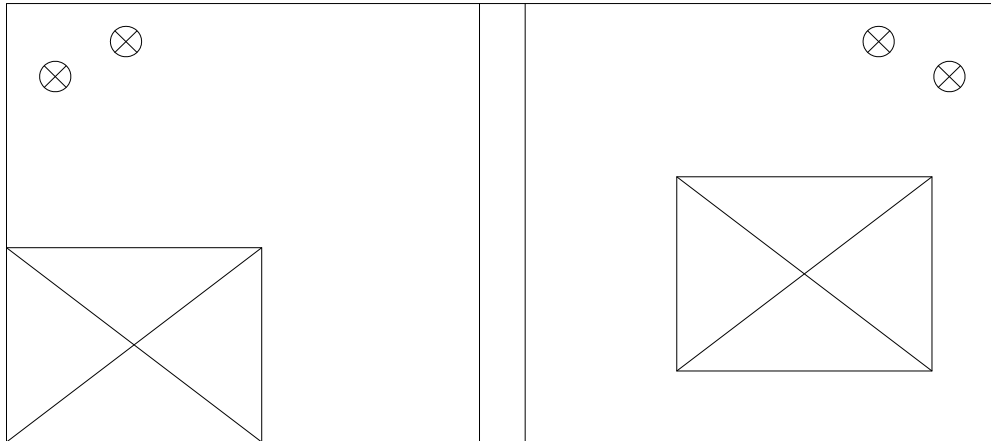
| 망도번호 : 017 | 개별시설물명 : 배수지 | 1-17 |

| 번호 | 조사항목 | 조사내용 | 손상(결함)정도 | 상태결과 |
|---|---|---|---|---|
| 1 | 상태양호 | - | - | a |

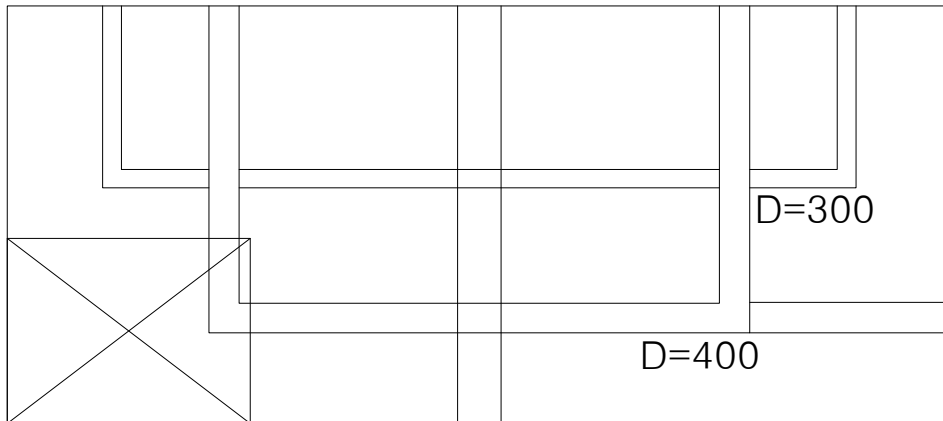
| 망도번호 : 017 | 개별시설물명 : 배수지 | 1-18 |

| 번호 | 조사항목 | 조사내용 | 손상(결함)정도 | 상태결과 |
|---|---|---|---|---|
| 1 | 상태양호 | - | - | a |

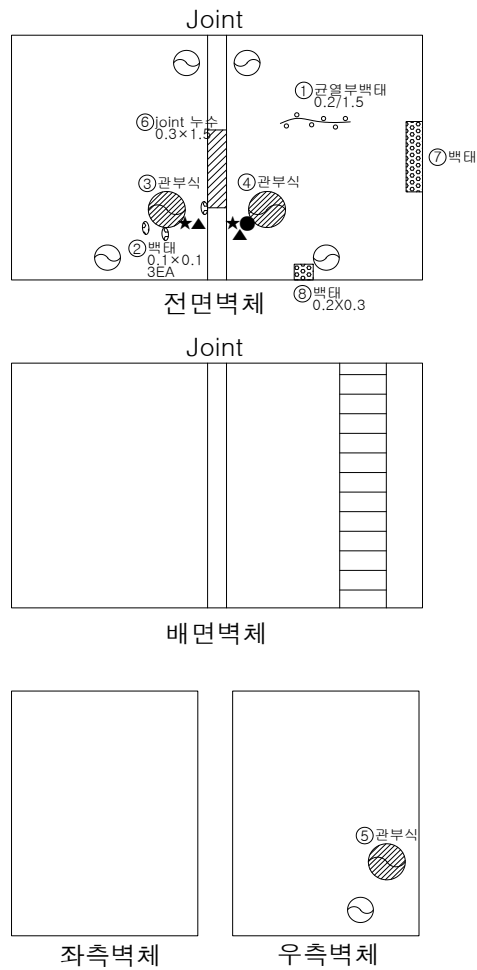
| 망도번호 : 017 | 개별시설물명 : 배수지 | 1-19 |

| 번호 | 조사항목 | 조사내용 | 손상(결함)정도 | 상태결과 |
|---|---|---|---|---|
| 1 | 균열부벽태 | 균열부벽태 | 면적 : 1.50m 개소 : 1개소 | b |
| 2 | joint누수 | joint누수 | 면적 : 0.45㎡ 개소 : 1개소 | b |
