# 개별부재 손상 및 결함상태 조사표

| 개별부재명 : 상부슬래브(보) | | 복합부재명 : 배수지#1 | | 표번호 | |
| 망도번호 : 001 | | 개별시설물명 : 배수지 | | 1-01 | |

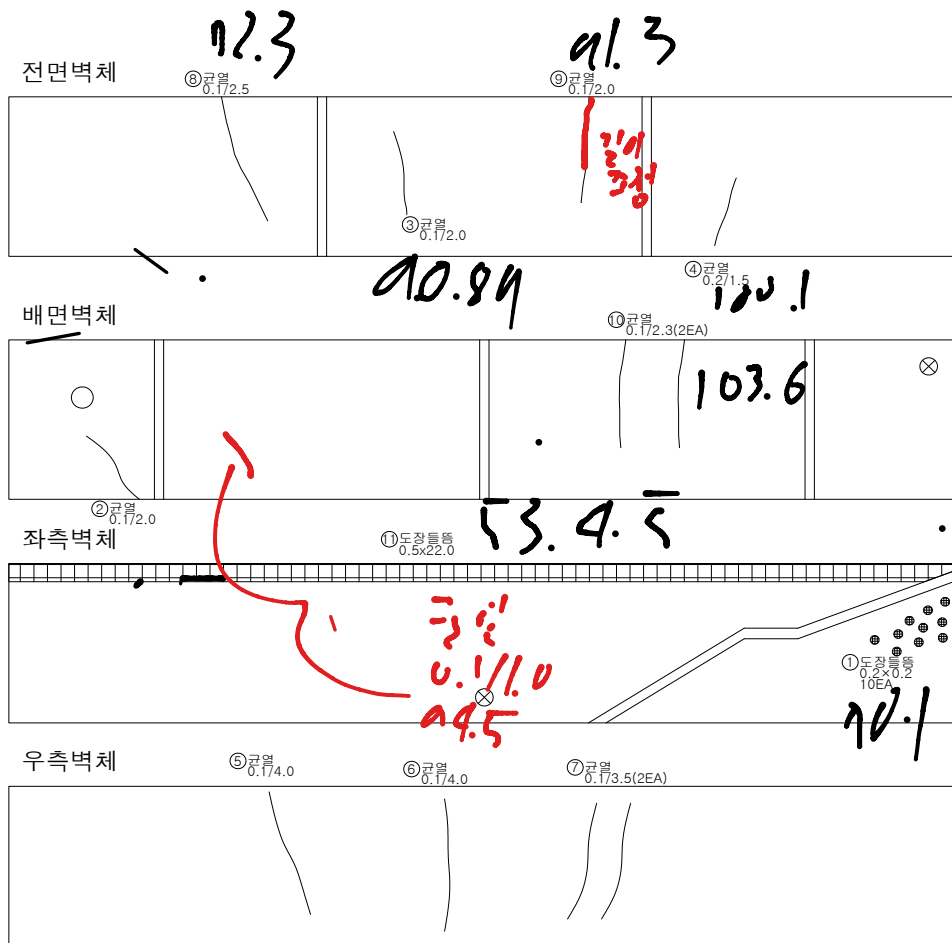
| 망도번호 : 010 | 개별시설물명 : 배수지 | 1-11 |

| 번호 | 조사항목 | 조사내용 | 손상(결함)정도 | 상태결과 |
|---|---|---|---|---|
| 1 | 균열(0.3mm미만) | 균열(0.3mm미만) | 면적 : 29.60m 개소 : 11개소 | b |

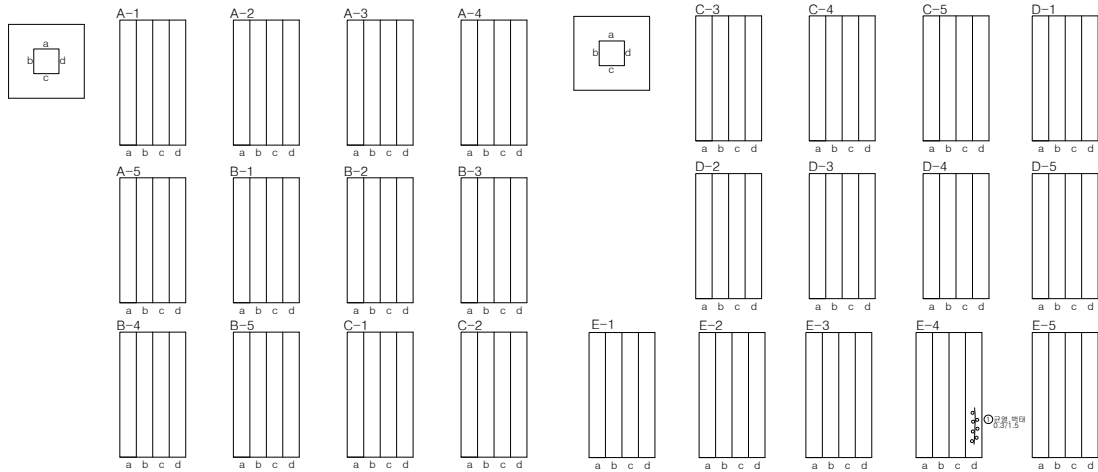
| 망도번호 : 013,014 | 개별시설물명 : 배수지 | 1-13 |

| 번호 | 조사항목 | 조사내용 | 손상(결함)정도 | 상태결과 |
|---|---|---|---|---|
| 1 | 균열(0.3mm이상) | 균열(0.3mm이상) | 면적 : 1.50m 개소 : 1개소 | b |

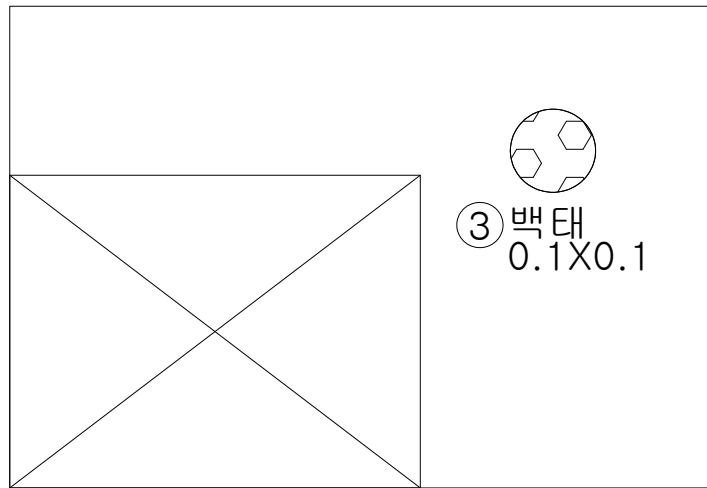
| 망도번호 : 016 | 개별시설물명 : 배수지 | 1-14 |

| 번호 | 조사항목 | 조사내용 | 손상(결함)정도 | 상태결과 |
|---|---|---|---|---|
| 1 | 백태 | 백태 | 면적 : 0.01㎡ 개소 : 2개소 | b |

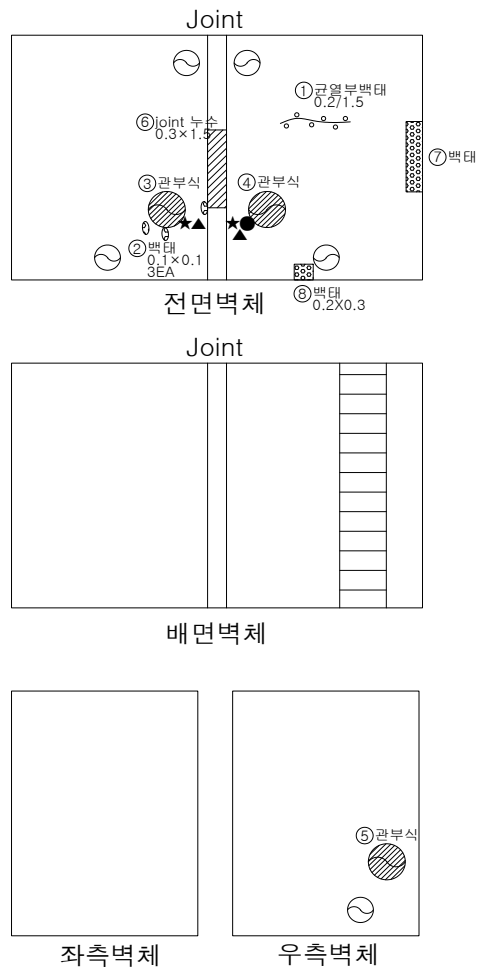
| 망도번호 : 017 | 개별시설물명 : 배수지 | 1-19 |

| 번호 | 조사항목 | 조사내용 | 손상(결함)정도 | 상태결과 |
|---|---|---|---|---|
| 1 | 균열부벽태 | 균열부벽태 | 면적 : 1.50m 개소 : 1개소 | b |
| 2 | joint누수 | joint누수 | 면적 : 0.45㎡ 개소 : 1개소 | b |

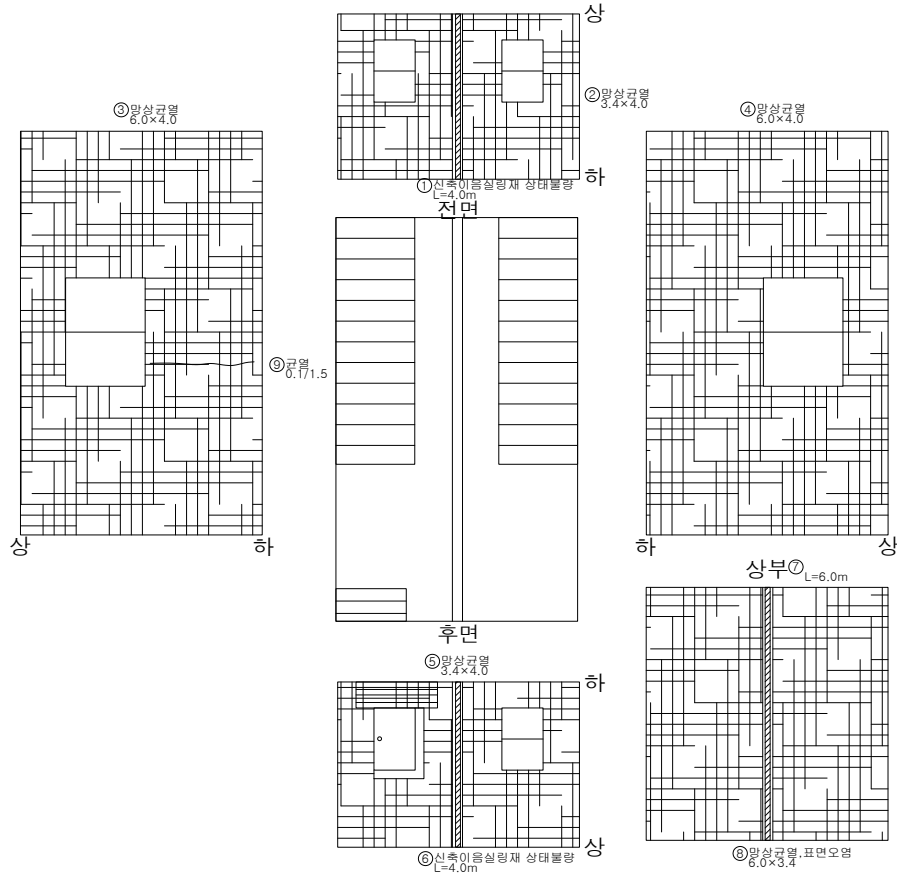
| 망도번호 : 019 | 개별시설물명 : 배수지 | 1-20 |

| 번호 | 조사항목 | 조사내용 | 손상(결함)정도 | 상태결과 |
|---|---|---|---|---|
| 1 | 균열(0.3mm미만) | 균열(0.3mm미만) | 면적 : 1.50m 개소 : 1개소 | b |
| 2 | 망상균열 | 망상균열 | 면적 : 75.20㎡ 개소 : 4개소 | b |
| 3 | 망상균열,표면오염 | 망상균열,표면오염 | 면적 : 20.40㎡ 개소 : 1개소 | b |
| 4 | 신축이음불량 | 신축이음불량 | 면적 : 14.00m 개소 : 3개소 | b |
