ID:           진건 - 별내 hm#1

| | 균열 | | 망상균열 | | 재료분리 | 용역명<br>2023년 경기북부 송전전력구,<br>맨홀 정밀안전점검 용역 |
| | 누수,습윤부 | | 백태 | | 퇴적물 | 발주처<br>한국전력공사 경기북부본부 |
| | 철근노출 | | 침하 | | 배수구 | 용역사<br>케이아이엠(주) |

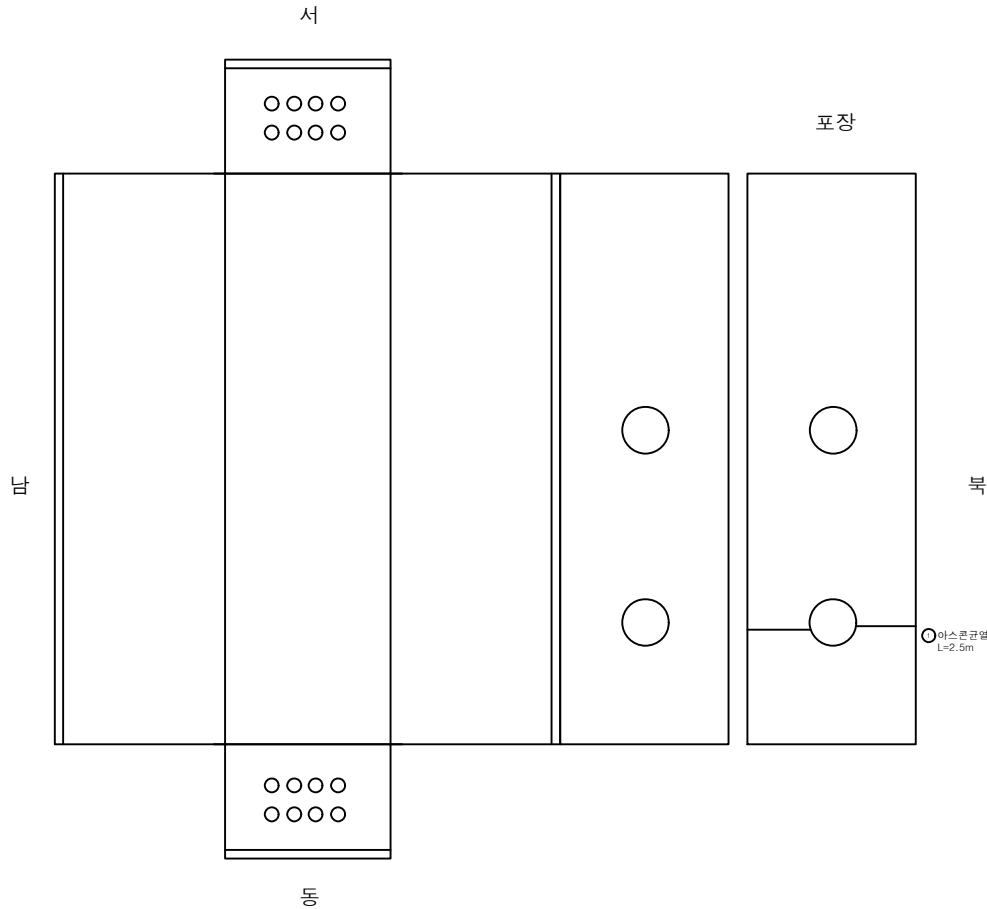
| 번호 | 신(N)<br>구(P) | 손상내용 | 손상규모 | | | 개소 | 수량 | 단위 | 비고 |
|---|---|---|---|---|---|---|---|---|---|
| 1 | 구 | 아스콘균열 | | | 2.50 | 1 | 2.50 | m | |

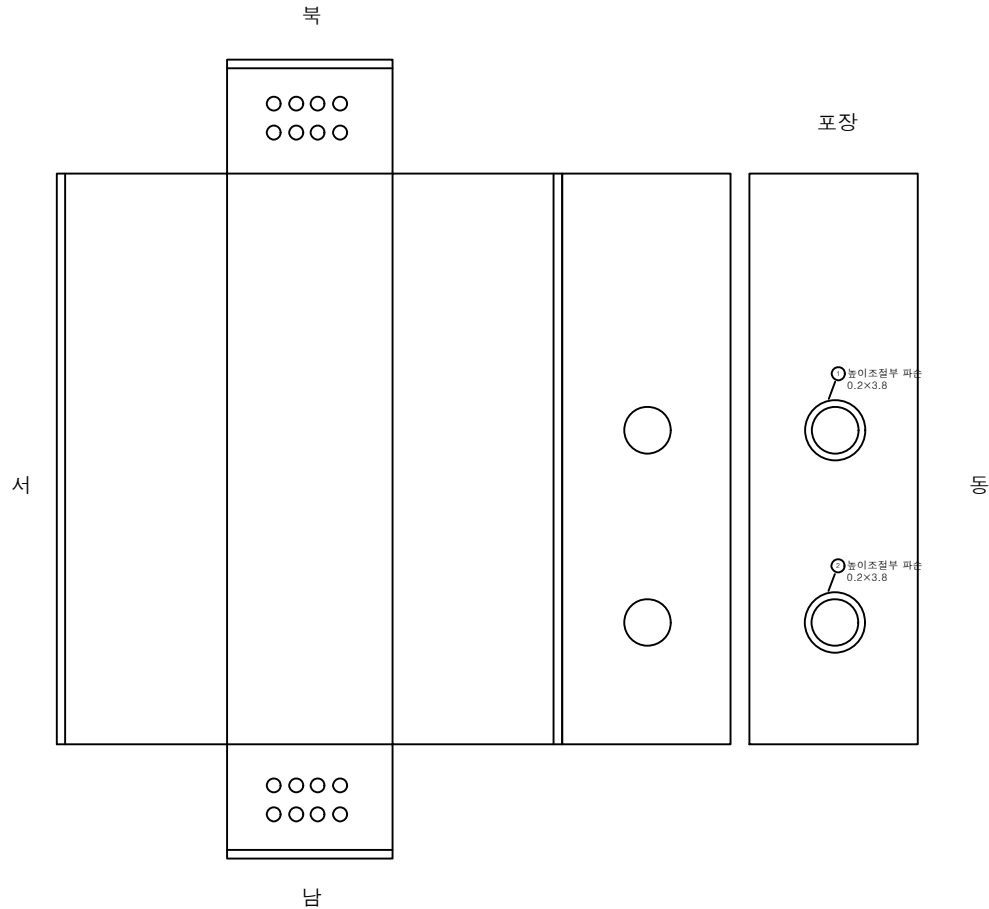
ID:           진건 - 별내 hm#4

| 번호 | 신(N)<br>구(P) | 손상내용 | 손상규모 | | | 개소 | 수량 | 단위 | 비고 |
|---|---|---|---|---|---|---|---|---|---|
| 1 | 구 | 높이조절부 파손 | | 0.20 | 3.80 | 1 | 0.76 | m² | |
| 2 | 구 | 높이조절부 파손 | | 0.20 | 3.80 | 1 | 0.76 | m² | |

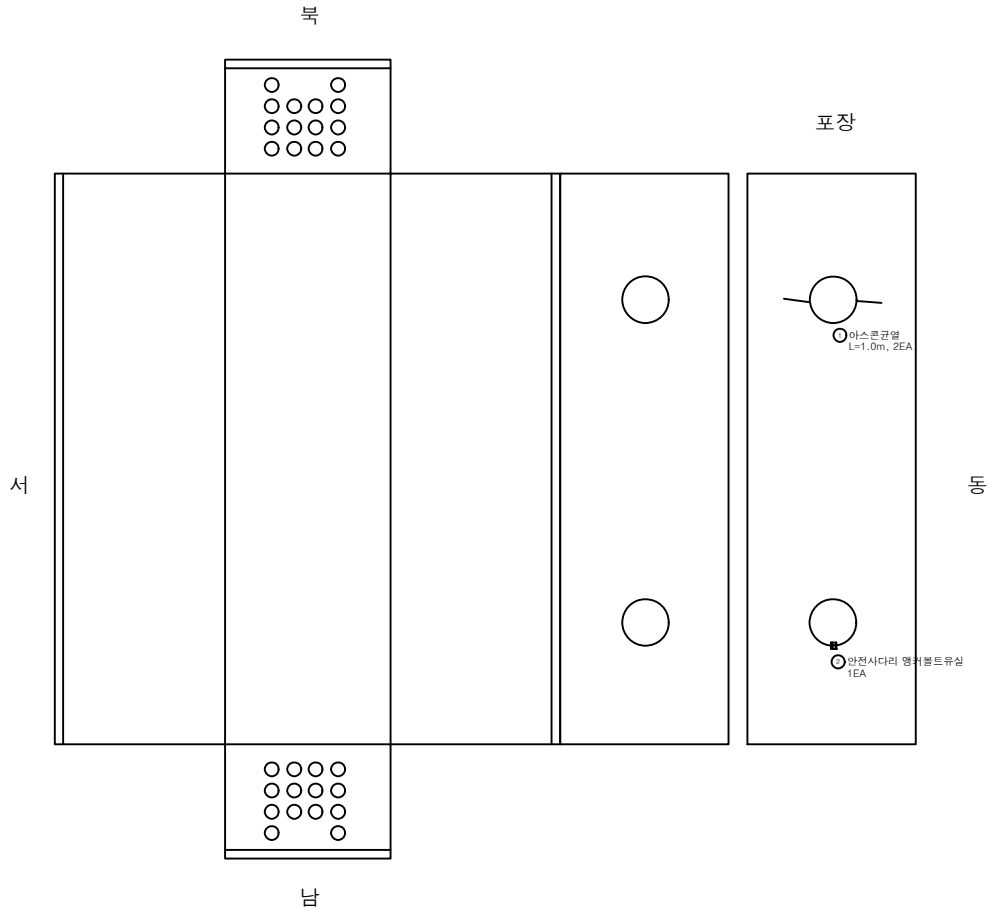
ID: 진건 - 별내 MH#7

| 번호 | 신(N)<br>구(P) | 손상내용 | 손상규모 | | | 개소 | 물량 | 단위 | 비고 |
|---|---|---|---|---|---|---|---|---|---|
| 1 | 구 | 아스콘균열 | | | 1.00 | 2 | 2.00 | m | |
| 2 | 신 | 안전사다리 앵커볼트유실 | | | | 1 | 1.00 | EA | |
