진건 - 별내 hm#1

| 균열 | 망상균열 | 재료분리 | 용역명<br>2023년 경기북부 송전전력구,<br>맨홀 정밀안전점검 용역 |
| 누수, 습윤부 | 백태 | 퇴적물 | 발주처<br>한국전력공사 경기북부본부 |
| 철근노출 | 침하 | 배수구 | 용역사<br>케이아이엠(주) |

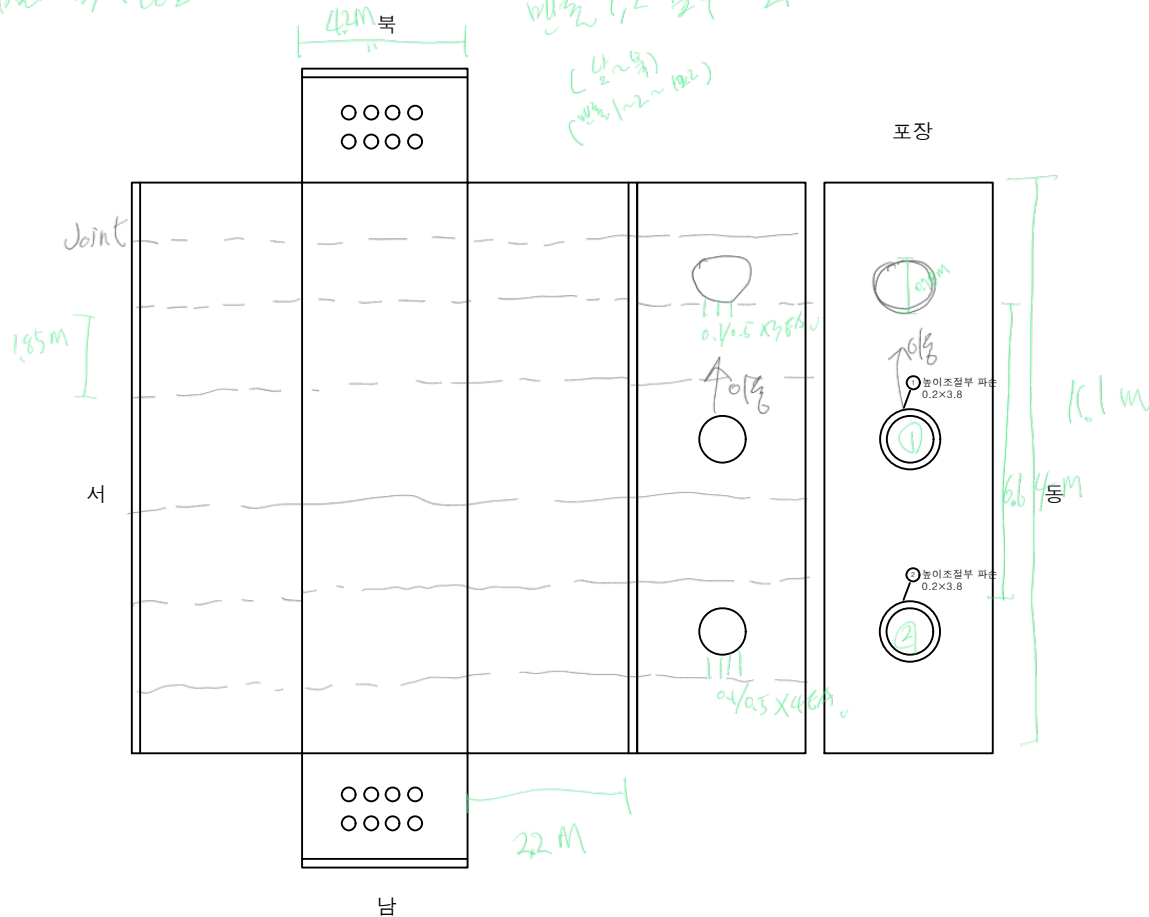
ID:           진건 - 별내 hm#4

외벽 2면의 열거와 손상

| 번호 | 신(N)<br>구(P) | 손상내용 | 손상규모 | | | 개소 | 수량 | 단위 | 비고 |
|---|---|---|---|---|---|---|---|---|---|
| 1 | 구 | 높이조절부 파손 | | 0.20 | 3.80 | 1 | 0.76 | m² | |
| 2 | 구 | 높이조절부 파손 | | 0.20 | 3.80 | 1 | 0.76 | m² | |

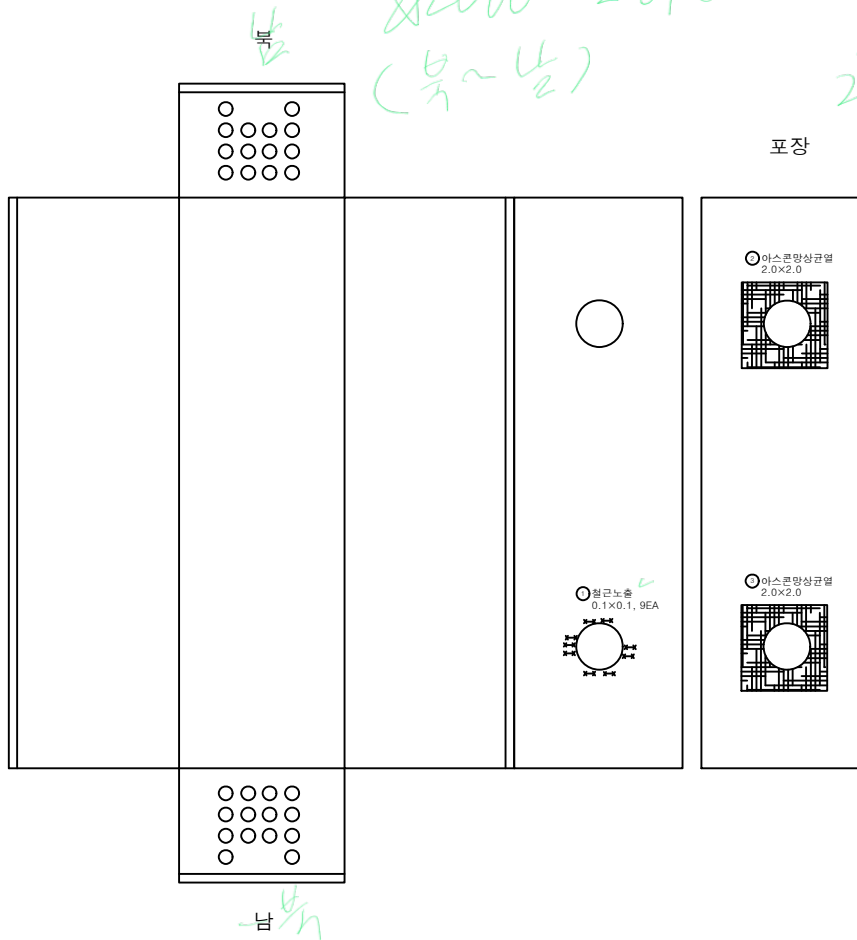
진건 - 별내 MH#6

| 번호 | 신(N)<br>구(P) | 손상내용 | 손상규모 | | | 개소 | 수량 | 단위 | 비고 |
|---|---|---|---|---|---|---|---|---|---|
| 1 | 구 | 철근노출 | | 0.10 | 0.10 | 9 | 0.09 | m <sup>2</sup> | |
| 2 | 구 | 아스콘방향상균열 | | 2.00 | 2.00 | 1 | 4.00 | m <sup>2</sup> | |
| 3 | 구 | 아스콘방향상균열 | | 2.00 | 2.00 | 1 | 4.00 | m <sup>2</sup> | |
