11-신파주-송포

ID: 신파주- 송포 #1

2023년 경기북부 송전전력구,  
면허 정밀안전점검 용역  
발주처  
한국전력공사 경기북부본부  
용역시  
케이아이엠(주)  
도면번호  
1

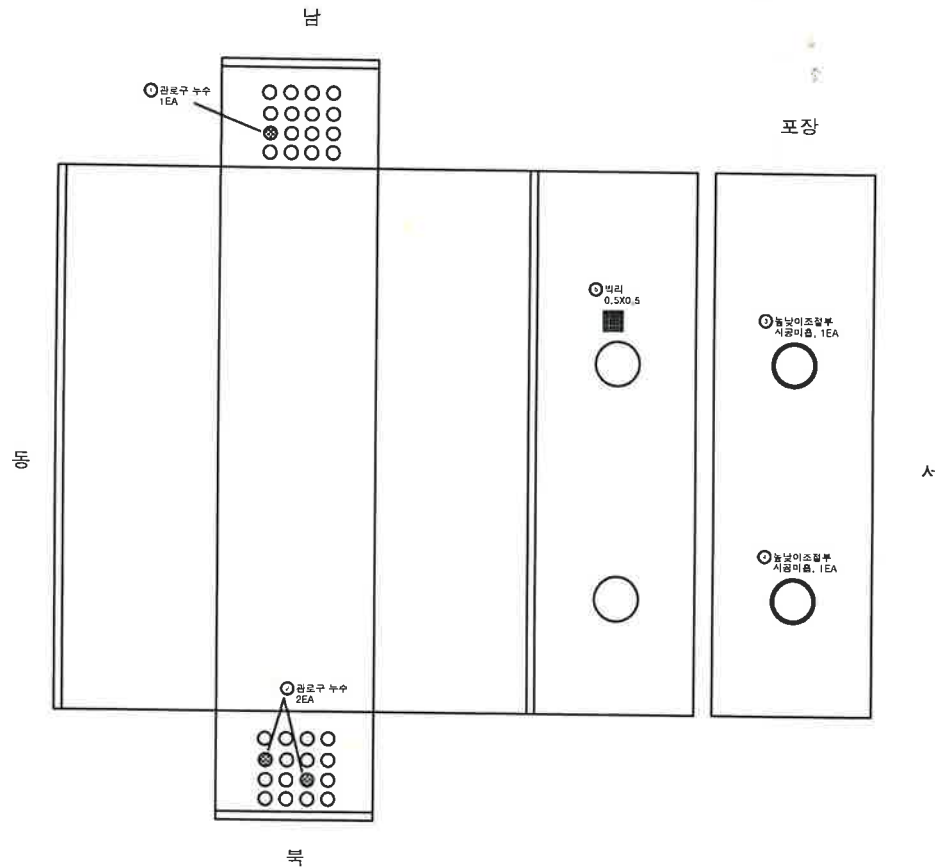
| 번호 | 구분 | 손상내용 | 손상규모 | | | 개소 | 수량 | 단위 | 비고 |
|---|---|---|---|---|---|---|---|---|---|
| 1 | 구 | 관로구 누수 | | | | 1 | 1.00 | EA | |
| 2 | 구 | 관로구 누수 | | | | 2 | 2.00 | FS | |
| 3 | 구 | 농약이조질부시공미흡 | | | | 1 | 1.00 | EA | |
| 4 | 구 | 농약이조질부시공미흡 | | | | 1 | 1.00 | EA | |
| 5 | 선 | 박리 | 0.50 | 0.50 | | 1 | 0.25 | ㎡ | |

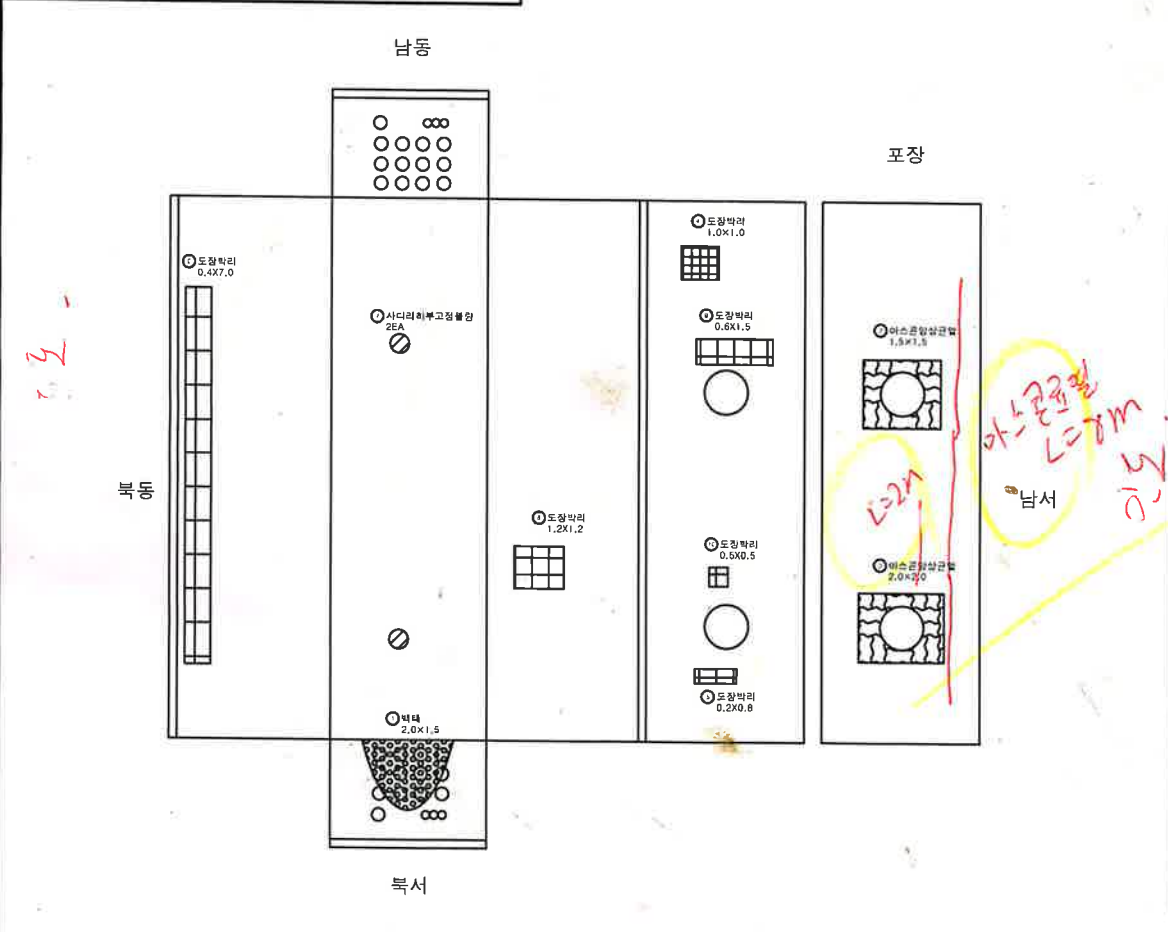
ID: 신파주- 송포 #2

| 손상물량표 | | | | | | | | | |
|---|---|---|---|---|---|---|---|---|---|
| 1 | 구 | 벽체 | | 2.00 | 1.50 | 1 | 3.00 | m <sup>2</sup> | |
| 2 | 구 | 아스콘양상균열 | | 1.50 | 1.50 | 1 | 2.25 | m <sup>2</sup> | |
| 3 | 구 | 아스콘양상균열 | | 2.00 | 2.00 | 1 | 4.00 | m <sup>2</sup> | |
| 4 | 구 | 도장박리 | | 1.00 | 1.00 | 1 | 1.00 | m <sup>2</sup> | |
| 5 | 신 | 도장박리 | | 0.20 | 0.60 | 1 | 0.16 | m <sup>2</sup> | |
| 6 | 신 | 도장박리 | | 0.40 | 7.00 | 1 | 2.80 | m <sup>2</sup> | |
| 7 | 신 | 사다리하부고정물량 | | | | 2 | 2.00 | EA | |
| 8 | 신 | 도장박리 | | 1.20 | 1.20 | 1 | 1.44 | m <sup>2</sup> | |
| 9 | 신 | 도장박리 | | 0.60 | 1.30 | 1 | 0.90 | m <sup>2</sup> | |
| 10 | 신 | 도장박리 | | 0.50 | 0.50 | 1 | 0.25 | m <sup>2</sup> | |
| 11 | 신 | 도장박리 | | 0.20 | 0.80 | 1 | 0.16 | m <sup>2</sup> | |

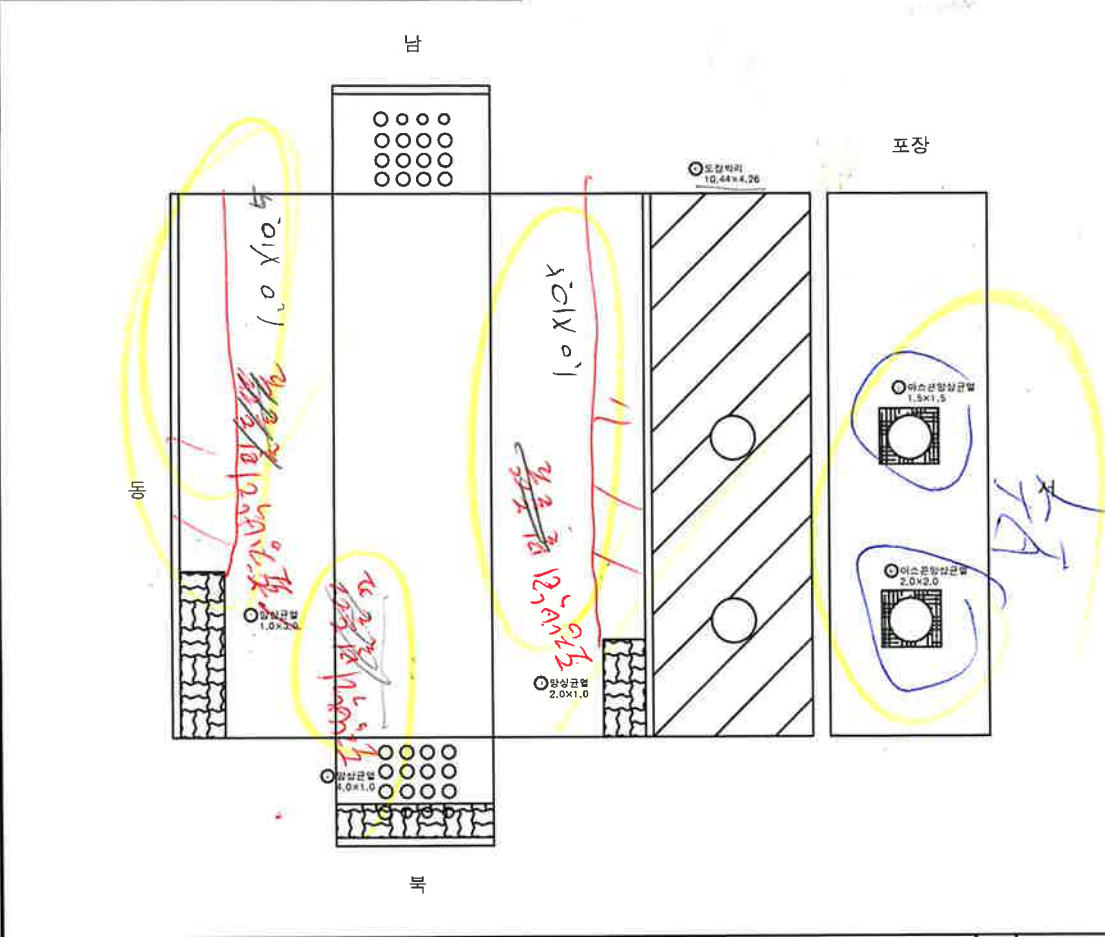
ID: 신파주- 송포 #3

| 번호 | 신/구 | 손상내용 | 손상규모 | | | 개소 | 수량 | 단위 | 비고 |
|---|---|---|---|---|---|---|---|---|---|
| 1 | 구 | 방상균열 | | 1.00 | 3.00 | 1 | 3.00 | m | |
| 2 | 구 | 방상균열 | | 4.00 | 1.00 | 1 | 4.00 | m | |
| 3 | 구 | 방상균열 | | 2.00 | 1.00 | 1 | 2.00 | m | |
| 4 | 구 | 도창벽리 | | 10.44 | 4.26 | 1 | 44.50 | m | |
| 5 | 구 | 이스콘방상균열 | | 1.50 | 1.50 | 1 | 2.26 | m | |
| 6 | 구 | 이스콘방상균열 | | 2.00 | 2.00 | 1 | 4.00 | m | |

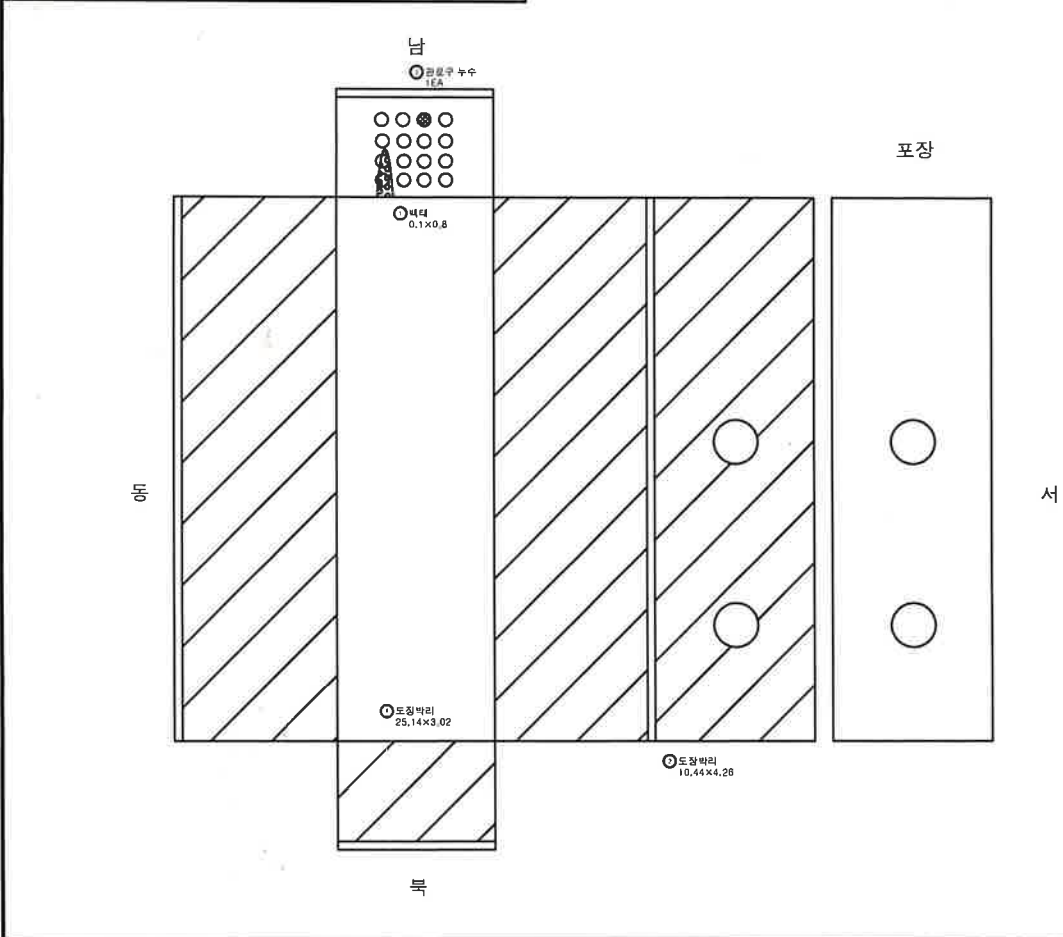
ID: 신파주- 송포 #4

| 번호 | 신/구 | 손상내용 | 손상규모 | | | 개소 | 수량 | 단위 | 비고 |
|---|---|---|---|---|---|---|---|---|---|
| 1 | 구 | 배터 | | 0.10 | 0.80 | 1 | 0.08 | m <sup>2</sup> | |
| 2 | 구 | 도장박리 | | 10.44 | 4.28 | 1 | 44.47 | m <sup>2</sup> | |
| 3 | 구 | 관로구 누수 | | | | 1 | 1.00 | EA | |
| 4 | 구 | 도장박리 | | 25.14 | 3.02 | 1 | 75.92 | m <sup>2</sup> | |

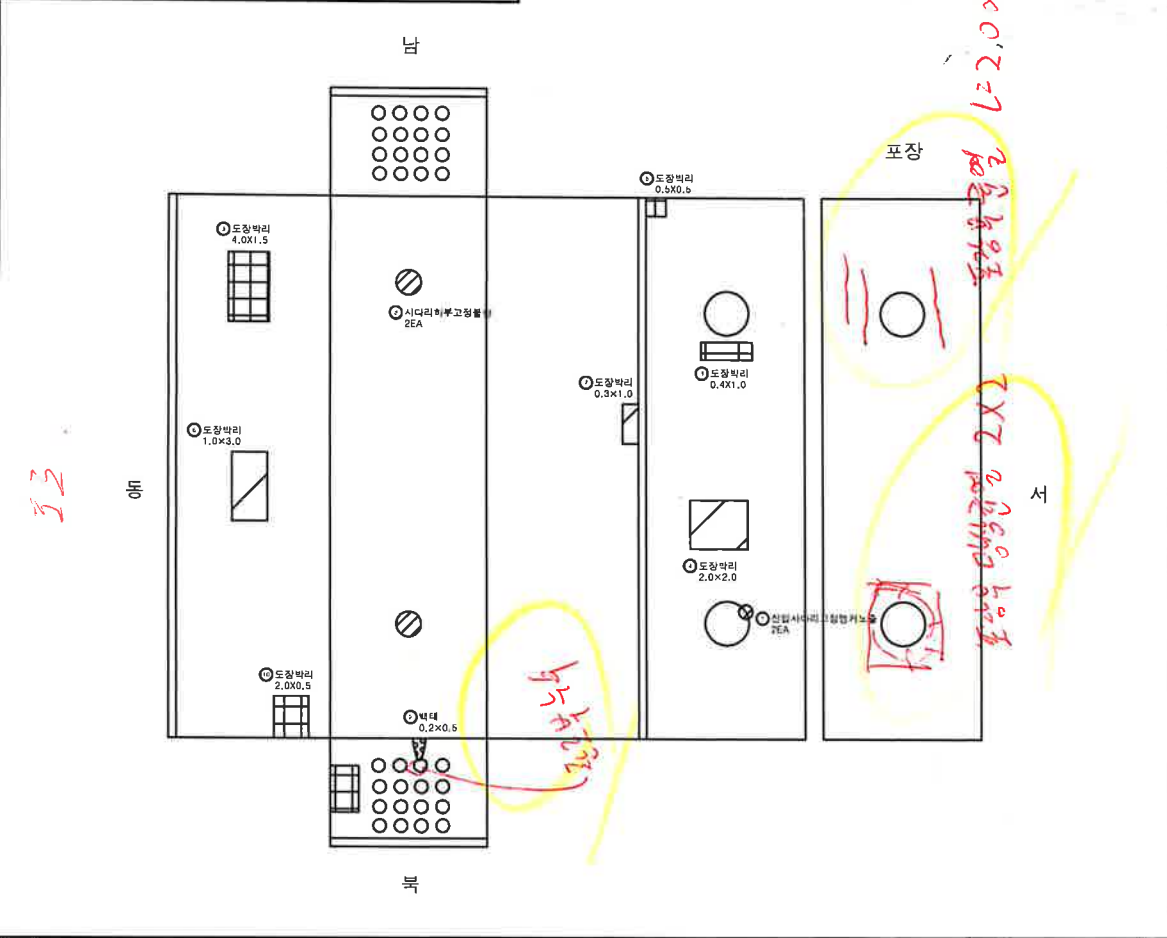
ID: 신파주- 송포 #5

| 번호 | 구분 | 손상내용 | 손상규모 | | | 개소 | 수량 | 단위 | 비고 |
|---|---|---|---|---|---|---|---|---|---|
| 1 | 신 | 천정사다리꼴경커노출 | | | | 2 | 2.00 | EA | |
| 2 | 구 | 벽체 | 0.20 | 0.50 | | 1 | 0.10 | m | |
| 3 | 신 | 도장박리 | 0.40 | 1.00 | | 1 | 0.40 | m | |
| 4 | 구 | 도장박리 | 2.00 | 2.00 | | 1 | 4.00 | m | |
| 5 | 신 | 도장박리 | 0.50 | 0.50 | | 1 | 0.25 | m | |
| 6 | 구 | 도장박리 | 1.00 | 3.00 | | 1 | 3.00 | m | |
| 7 | 구 | 도장박리 | 0.30 | 1.00 | | 1 | 0.30 | m | |
| 8 | 신 | 사다리하부고장물량 | | | | 2 | 2.00 | EA | |
| 9 | 신 | 도장박리 | 4.00 | 1.50 | | 1 | 6.00 | m | |
| 10 | 신 | 도장박리 | 2.00 | 0.50 | | 1 | 1.00 | m | |

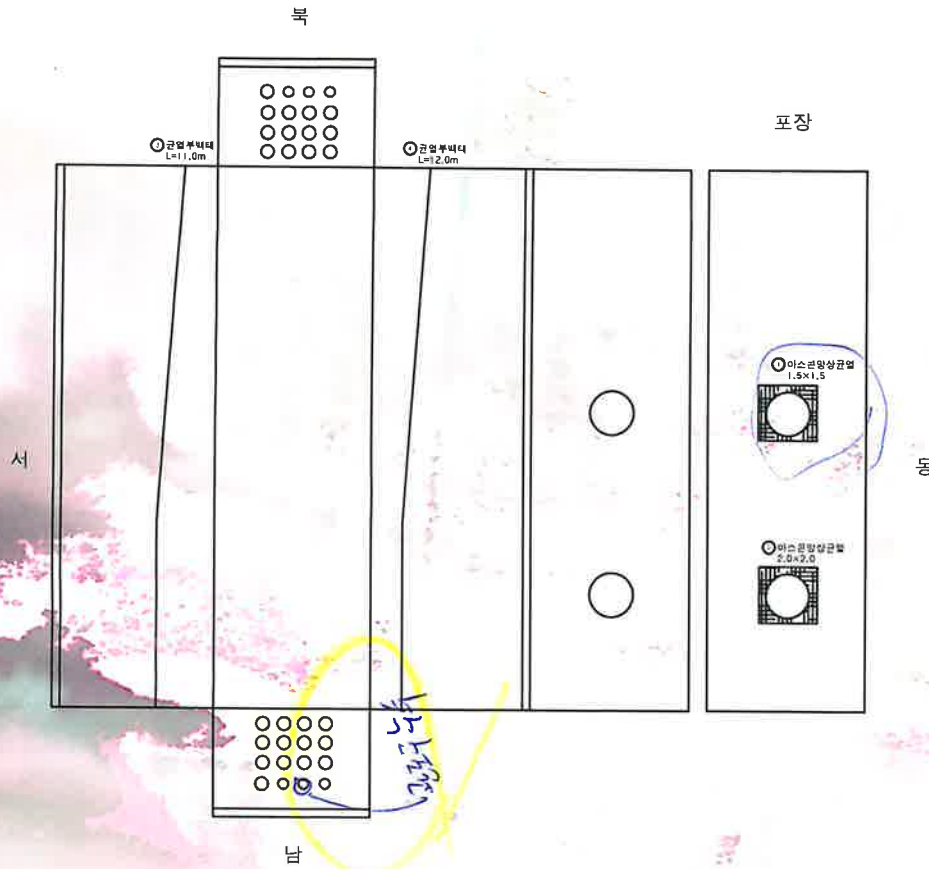
ID: 신파주- 송포 #6

| 번호 | 구분 | 손상내용 | 손상규모 | | | 개소 | 수량 | 단위 | 비고 |
|---|---|---|---|---|---|---|---|---|---|
| 1 | 구 | 이스콘방상관열 | | 1.50 | 1.50 | 1 | 2.25 | m | |
| 2 | 구 | 이스콘방상관열 | | 2.00 | 2.00 | 1 | 4.00 | m | |
| 3 | 신 | 관입부벽터 | | 11.00 | | 1 | 11.00 | m | |
| 4 | 신 | 관입부벽터 | | 12.00 | | 1 | 12.00 | m | |

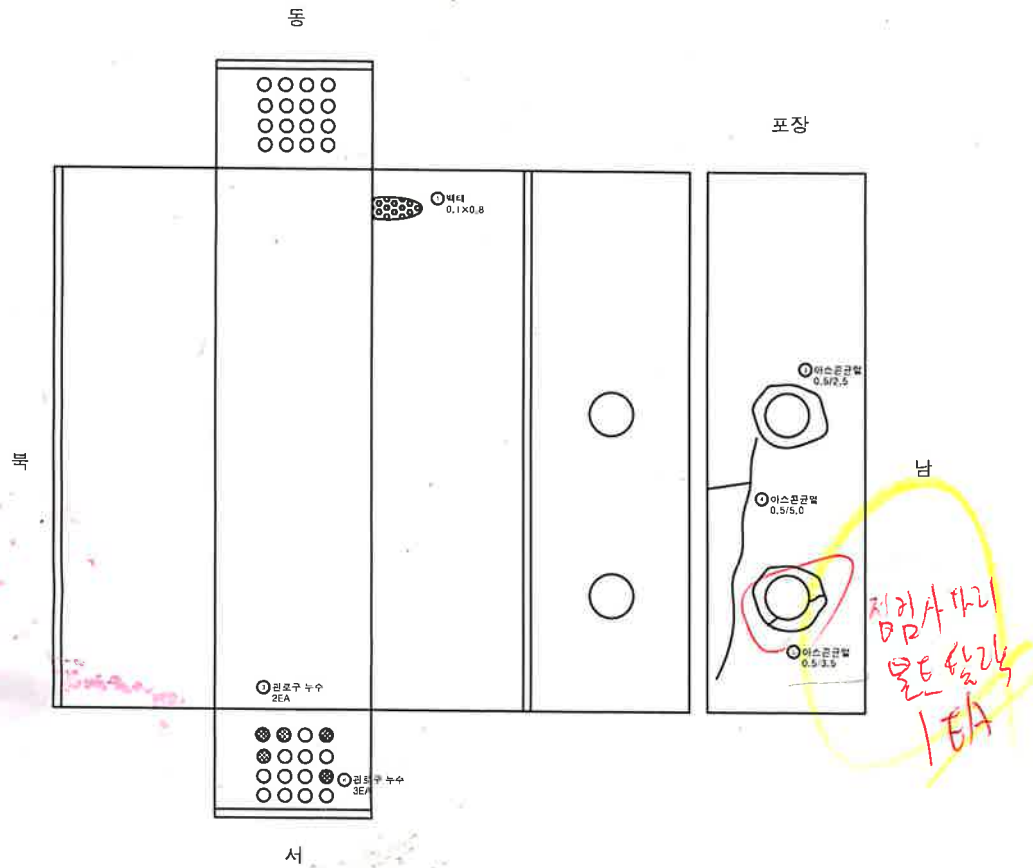
신파주- 송포 #7

| 번호 | 신/구 | 손상내용 | 손상규모 | | | 개소 | 수량 | 단위 | 비고 |
|---|---|---|---|---|---|---|---|---|---|
| 1 | 구 | 배터 | | 0.10 | 0.80 | 1 | 0.08 | m | |
| 2 | 구 | 원로구 누수 | | | | 2 | 2.00 | EA | |
| 3 | 구 | 이스온균열 | 0.50 | | 2.50 | 1 | 2.50 | m | |
| 4 | 구 | 이스온균열 | 0.50 | | 5.00 | 1 | 5.00 | m | |
| 5 | 구 | 이스온균열 | 0.50 | | 3.50 | 1 | 3.50 | m | |
| 6 | 구 | 원로구 누수 | | | | 3 | 3.00 | EA | |

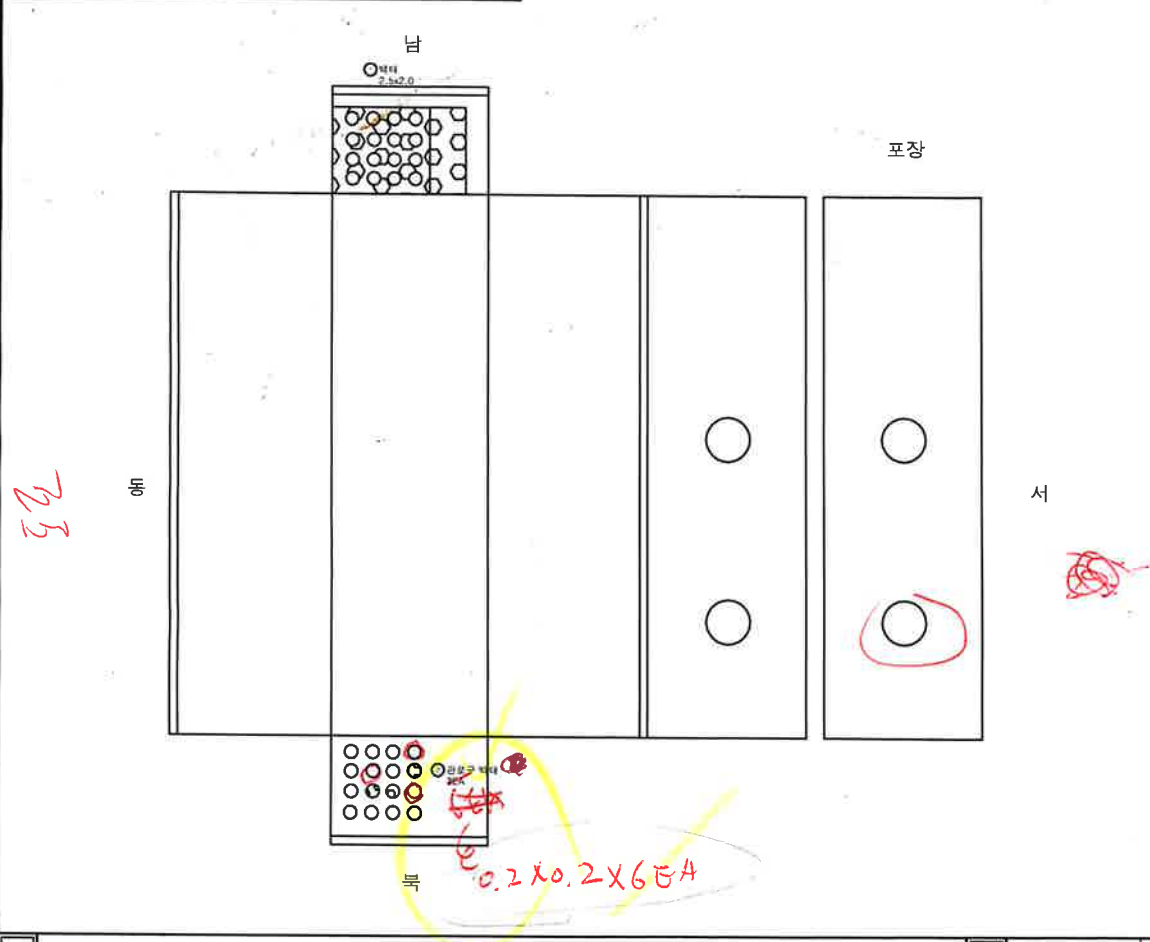
ID: 신파주- 송포 #8

| 번호 | 신/구 | 손상내용 | 손상규모 | | | 개소 | 수량 | 단위 | 비고 |
|---|---|---|---|---|---|---|---|---|---|
| 1 | 신 | 벽태 | | 2.50 | 2.00 | 1 | 5.00 | m | |
| 2 | 신 | 관로구벽태 | | | | 3 | 3.00 | EA | |

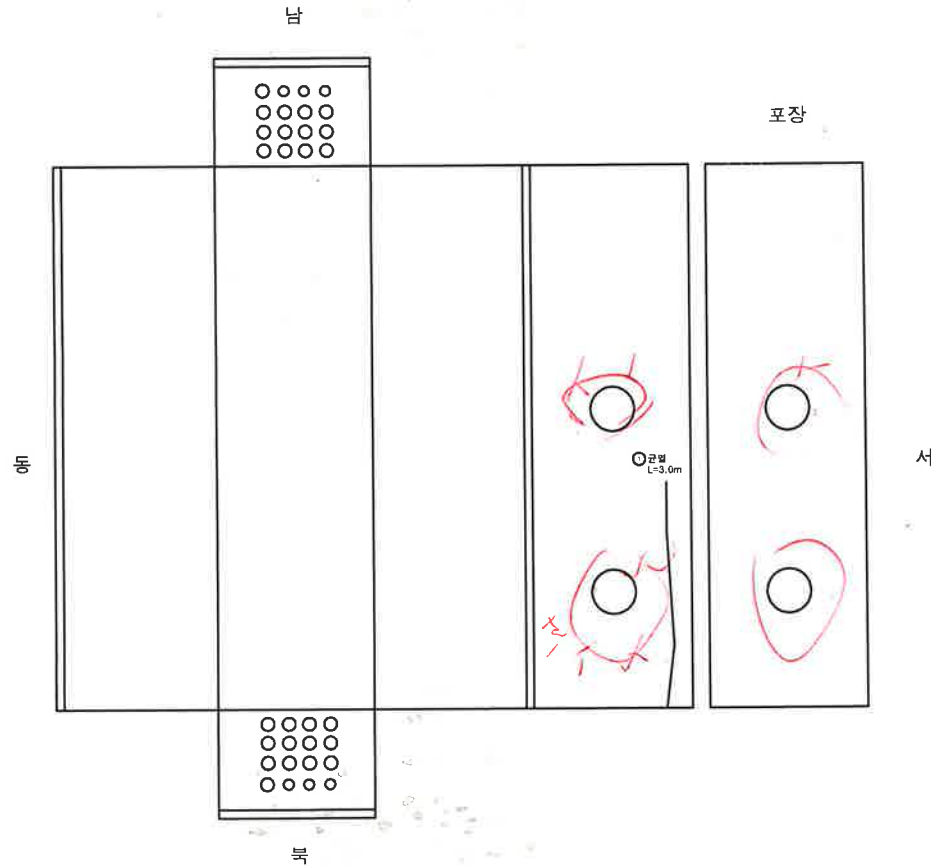
ID: 신파주- 송포 #11

| 번호 | 신/구 | 손상내용 | 손상규모 | | | 개소 | 물량 | 단위 | 비고 |
|---|---|---|---|---|---|---|---|---|---|
| 1 | 신 | 관법 | | | 3.0 | 1 | 2.00 | m | |
