ID: 지도-능곡 #12

| 관 열 | 양상균열 | 재료분리 | 용역명<br>2023년 경기북부 송전전력구,<br>면밀 정밀안전점검 용역 |
| 누수,슬롯부 | 배 태 | 외적물 | 발주처<br>한국전력공사 경기북부본부 |

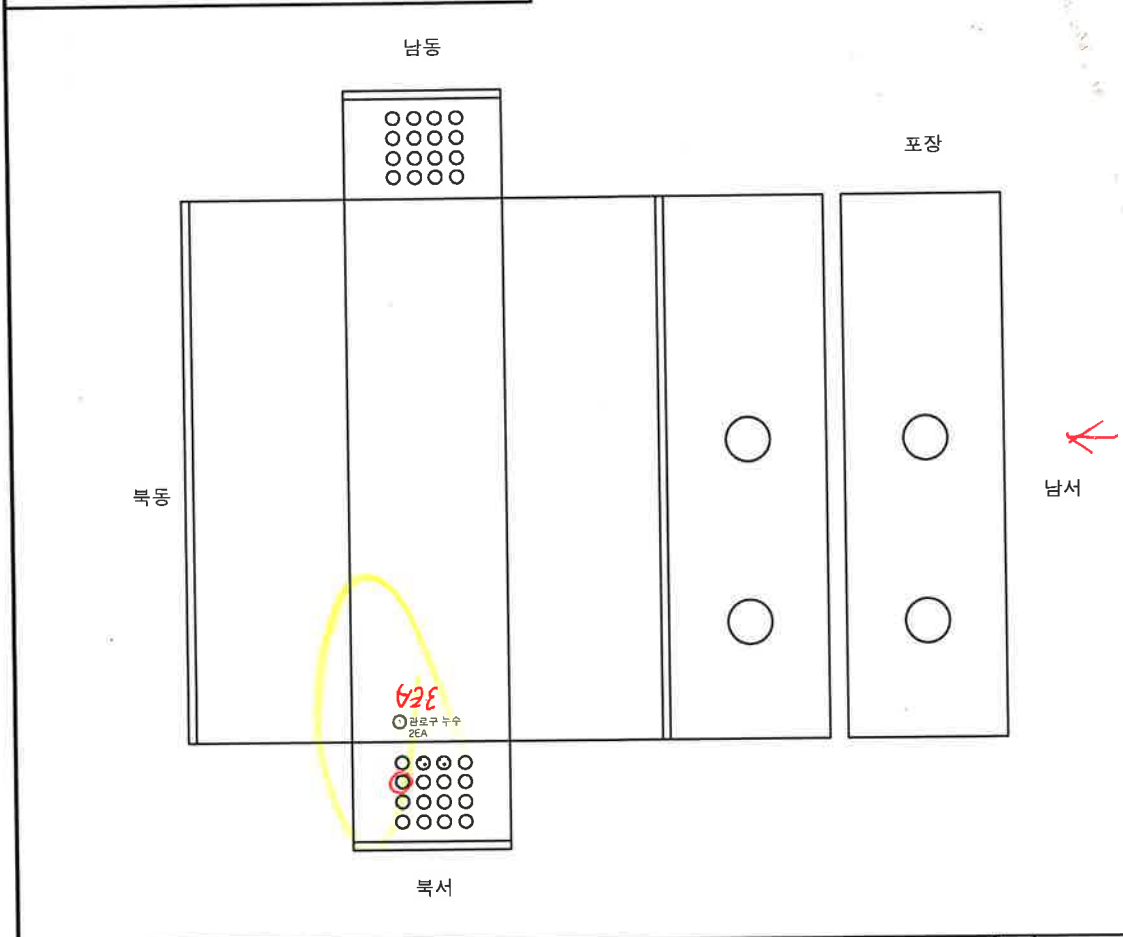
| 번호 | 구분 | 손상내용 | 손상규모 | | | 개소 | 불량 | 단위 | 비고 |
|---|---|---|---|---|---|---|---|---|---|
| 1 | 신 | 관로구 누수 | | | | 2 | 2.00 | EA | |

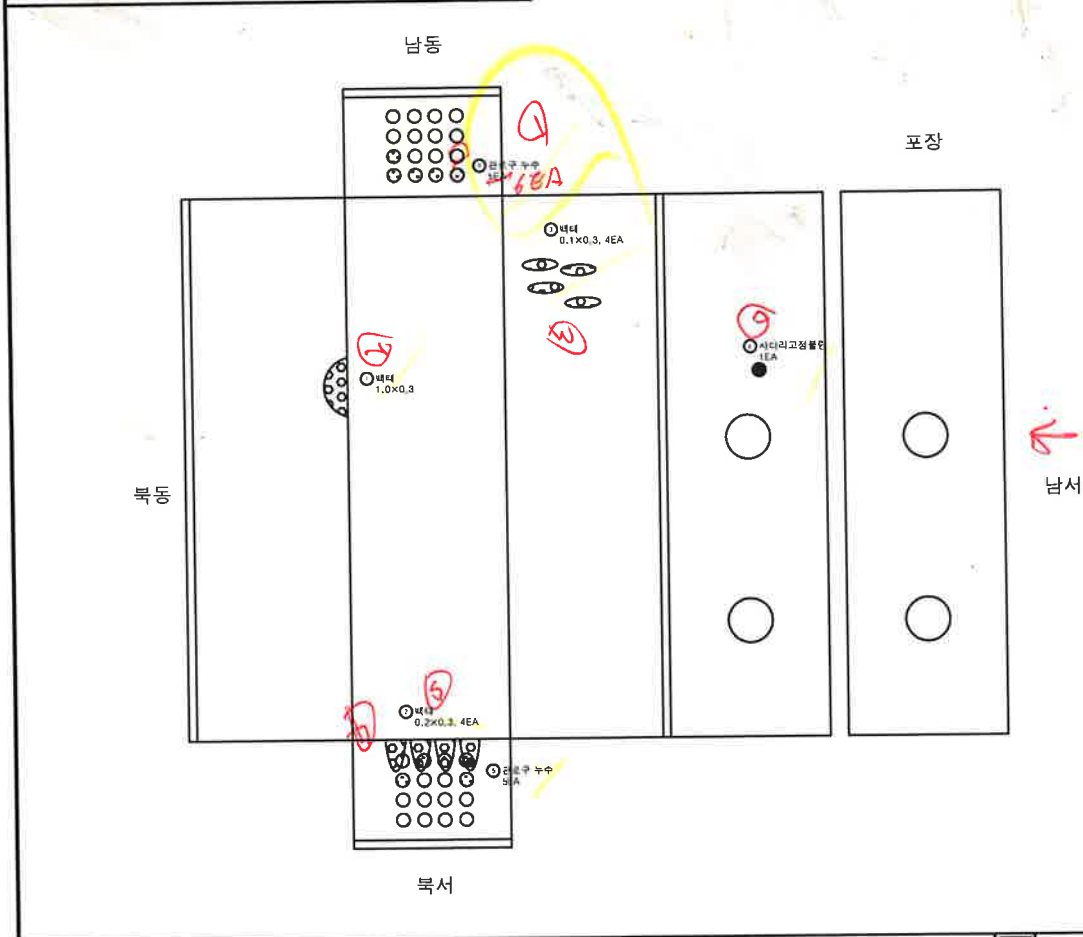
ID: 지도- 능곡 #13

| 번호 | 신/구 | 손상내용 | 손상규모 | | | 개소 | 수량 | 단위 | 비고 |
|---|---|---|---|---|---|---|---|---|---|
| 1 | 구 | 벽면 | 1.00 | 0.60 | | | 0.60 | ㎡ | |
| 2 | 구 | 벽면 | 0.20 | 0.30 | | | 0.24 | ㎡ | |
| 3 | 구 | 벽면 | 0.10 | 0.30 | | | 0.12 | ㎡ | |
| 4 | 신 | 관로구 누수 | | | | | 5.00 | EA | |
| 5 | 신 | 관로구 누수 | | | | | 5.00 | EA | |
| 6 | 신 | 사다리교정불량 | | | | | 1.00 | EA | |

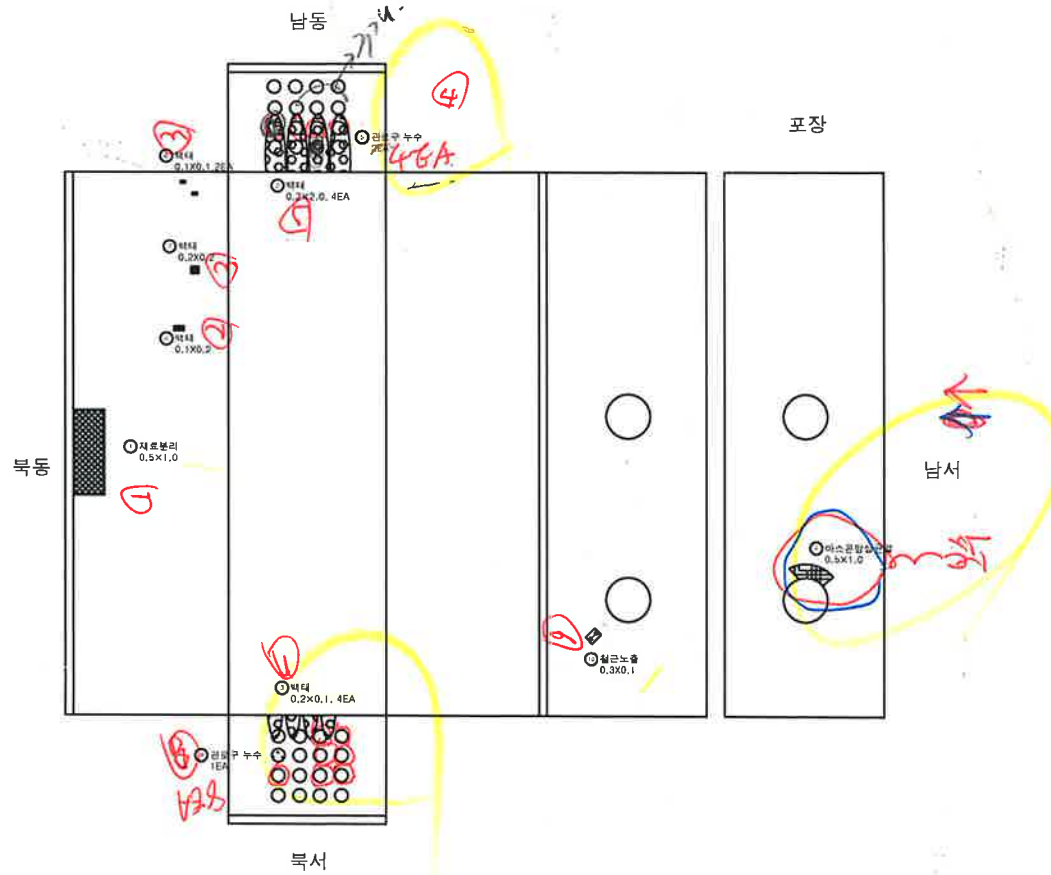
지도- 능곡 #14

| 번호 | 신/구 | 손상내용 | 손상규모 | | | 개소 | 수량 | 단위 | 비고 |
|---|---|---|---|---|---|---|---|---|---|
| 1 | 구 | 재표분리 | | 0.50 | 1.00 | 1 | 0.50 | m | |
| 2 | 구 | 벽체 | | 0.20 | 2.00 | 4 | 1.60 | m | |
| 3 | 구 | 벽체 | | 0.20 | 1.00 | 4 | 0.80 | m | |
| 4 | 구 | 아스콘광상균열 | | 0.50 | 1.00 | 1 | 0.50 | m | |
| 5 | 신 | 관로구누수 | | | | 2 | 2.00 | EA | |
| 6 | 신 | 벽체 | | 0.10 | 0.10 | 2 | 0.02 | m | |
| 7 | 신 | 벽체 | | 0.20 | 0.20 | 1 | 0.04 | m | |
| 8 | 신 | 벽체 | | 0.10 | 0.20 | 1 | 0.02 | m | |
| 9 | 신 | 관로구누수 | | | | 1 | 1.00 | EA | |
| 10 | 신 | 철근노출 | | 0.30 | 0.10 | 1 | 0.03 | m | |
