신파주- 문발 #4

| | 단 열 | | 양상균열 | | 저로본리 | 용역명<br>2023년 경기북부 송전전력구,<br>맨홀 정밀안전점검 용역 |
| | 누수,습윤부 | | 배 태 | | 회적물 | 발주처<br>한국전력공사 경기북부본부 |
| | 절근노출 | | 침 하 | | 배수구 | 용역처<br>케이아이엠(주) |

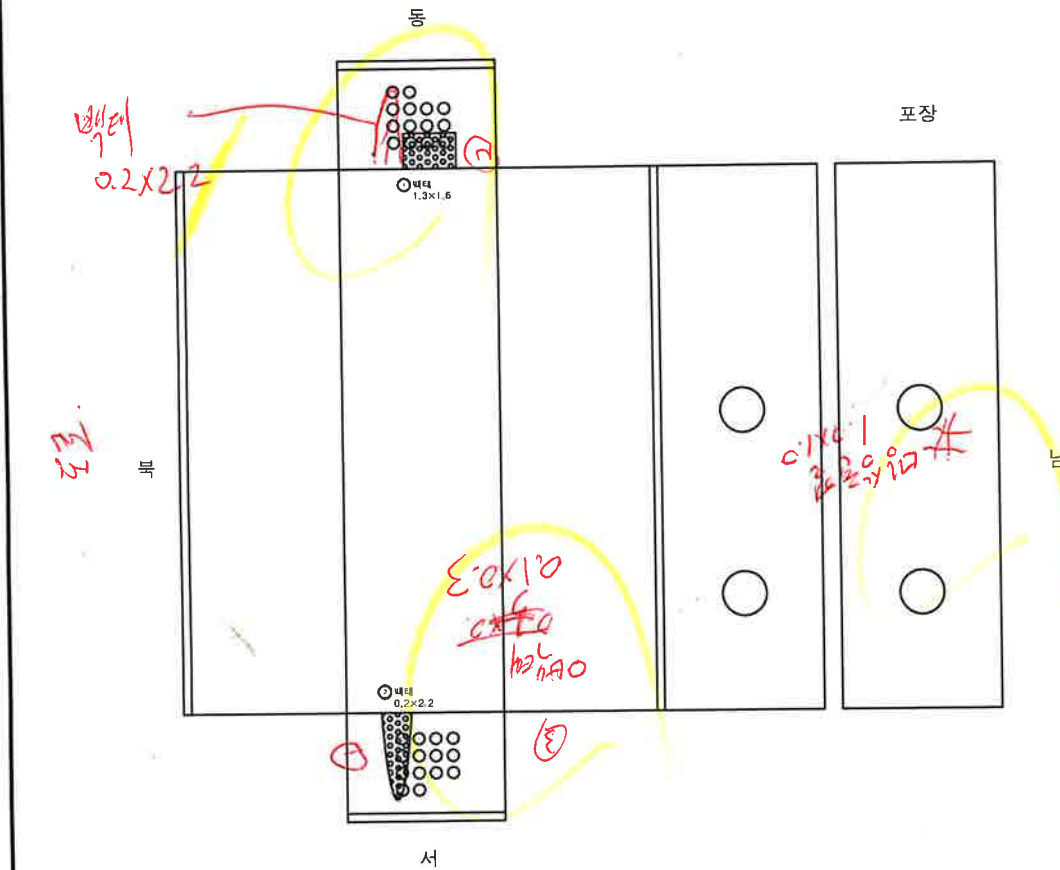
ID: 신파주- 문발 #8

| 번호 | 신(N)<br>구(P) | 손상내용 | 손상규모 | | | 개소 | 수량 | 단위 | 비고 |
|---|---|---|---|---|---|---|---|---|---|
| 1 | 구 | 백터 | | 1.30 | 1.60 | 1 | 2.08 | m² | |
| 2 | 구 | 백터 | | 0.20 | 2.20 | 1 | 0.44 | m² | |

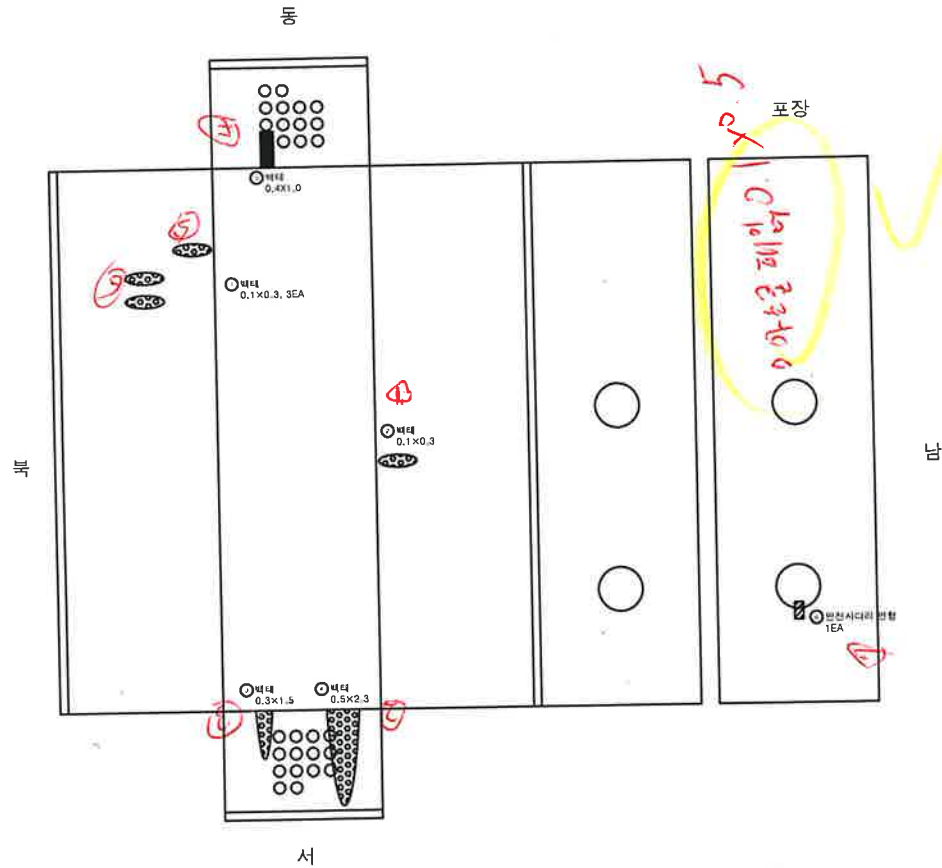
신파주- 문발 #9

| 번호 | 신(하)구(구) | 손상내용 | 손상규모 | | | 개소 | 수량 | 단위 | 비고 |
|---|---|---|---|---|---|---|---|---|---|
| 1 | 구 | 벽체 | | 0.10 | 0.30 | 3 | 0.08 | m | |
| 2 | 구 | 벽체 | | 0.10 | 0.30 | 1 | 0.03 | m | |
| 3 | 구 | 벽체 | | 0.30 | 1.50 | 1 | 0.45 | m | |
| 4 | 구 | 벽체 | | 0.50 | 2.30 | 1 | 1.15 | m | |
| 5 | 신 | 벽체 | | 0.40 | 1.00 | 1 | 0.40 | m | |
| 6 | 신 | 안전사다리 변형 | | | | 1 | 1.00 | EA | |

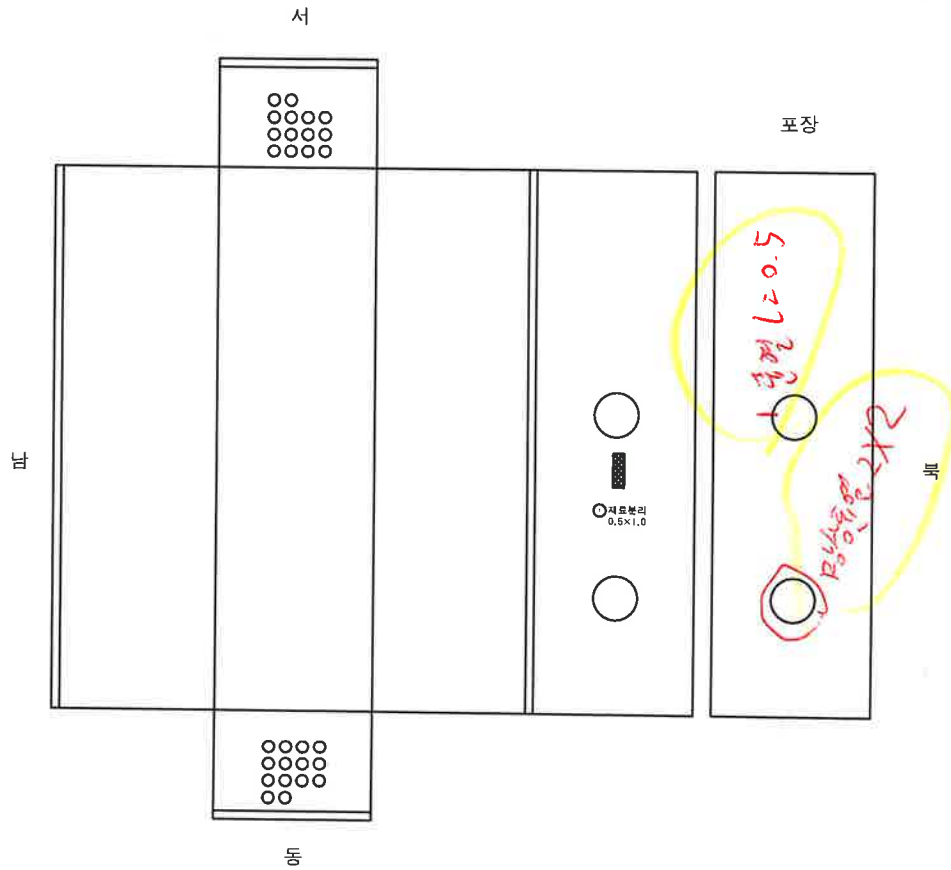
ID: 신파주- 문발 #10

| 번호 | 신(구) | 손상내용 | 손상규모 | | | 개소 | 물량 | 단위 | 비고 |
|---|---|---|---|---|---|---|---|---|---|
| 1 | 구 | 재료분리 | | 0.50 | 1.00 | 1 | 0.50 | m | |

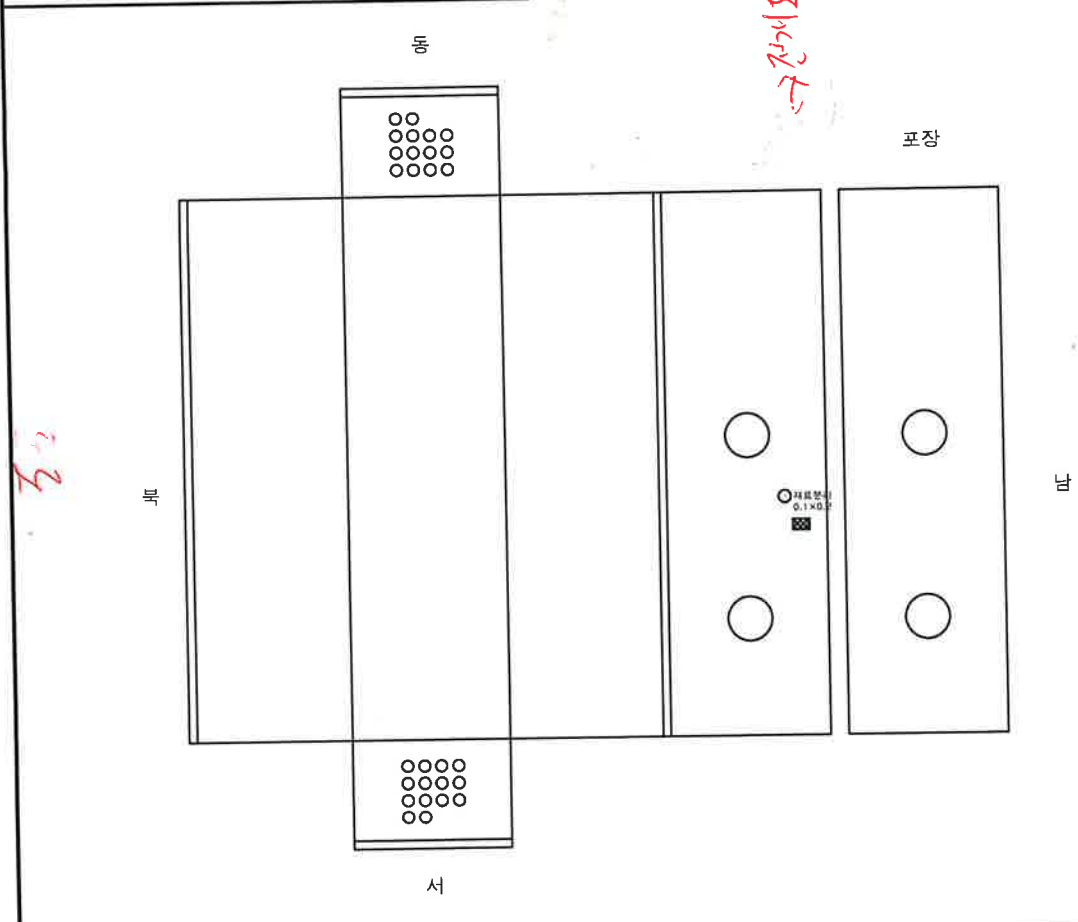
ID: 신파주- 문발 #11

| 번호 | 신(N)<br>구(P) | 손상내용 | 손상규모 | | | 개소 | 수량 | 단위 | 비고 |
|---|---|---|---|---|---|---|---|---|---|
| 1 | 구 | 재료분리 | | 0.10 | 0.20 | 1 | 0.02 | m | |

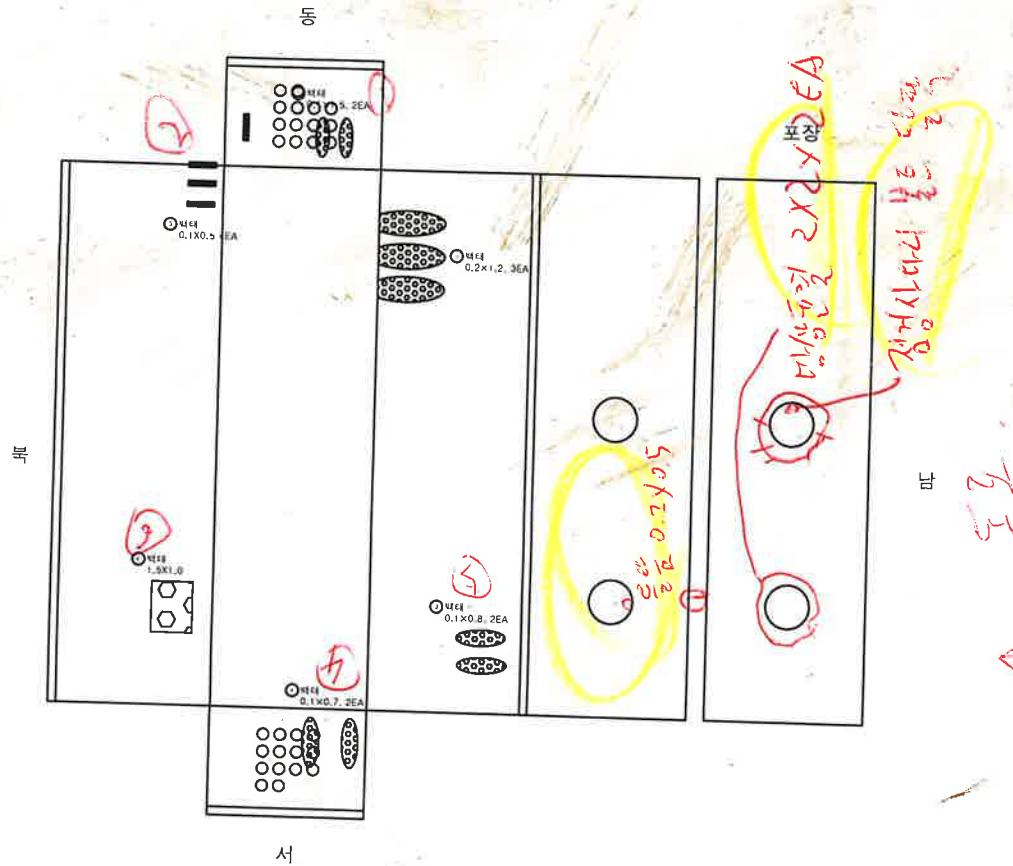
ID: 신파주- 문발 #12

| 번호 | 신(구)구(구) | 손상내용 | 손상규모 | | | 개수 | 물량 | 단위 | 비고 |
|---|---|---|---|---|---|---|---|---|---|
| 1 | 구 | 벽태 | 0.10 | 1.50 | 2 | 0.30 | | | |
| 2 | 구 | 벽태 | 0.20 | 1.20 | 3 | 0.72 | | | |
| 3 | 구 | 벽태 | 0.10 | 0.80 | 2 | 0.16 | | | |
| 4 | 구 | 벽태 | 0.10 | 0.70 | 2 | 0.14 | | | |
| 5 | 신 | 벽태 | 0.10 | 0.50 | 4 | 0.20 | | | |
| 6 | 신 | 벽태 | 1.50 | 1.00 | 1 | 1.50 | | | |
