2023년 경기북부 송전전력구, 맨홀 정밀안전점검 용역

한국전력공사 경기북부본부

케이아이엠(주)

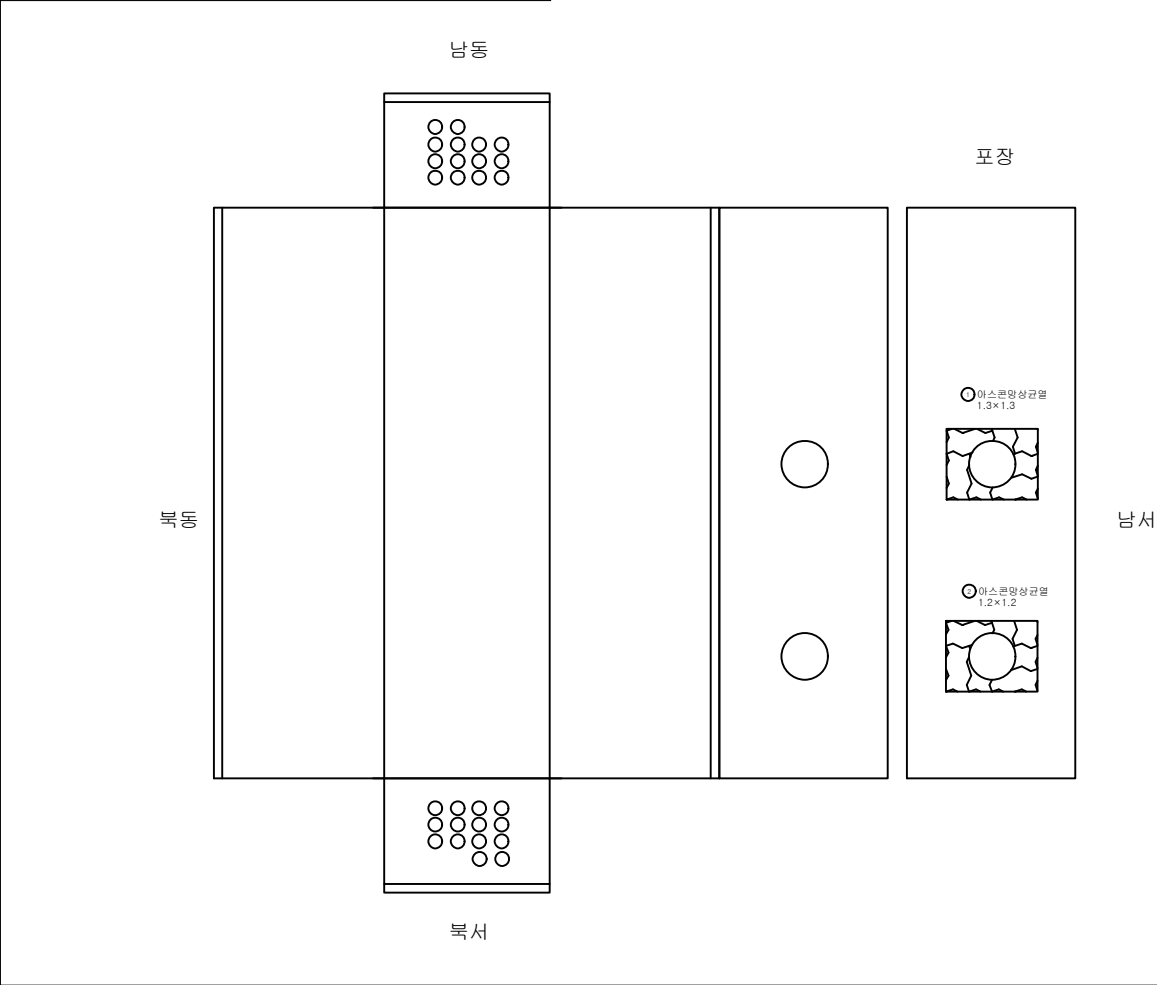
ID: 남면 - 백석 #09

| 번호 | 신(N)<br>구(P) | 손상내용 | 손상규모 | | | 개소 | 물량 | 단위 | 비고 |
|---|---|---|---|---|---|---|---|---|---|
| 1 | 구 | 아스콘양상균열 | | 1.30 | 1.30 | 1 | 1.69 | m <sup>2</sup> | |
| 2 | 구 | 아스콘양상균열 | | 1.20 | 1.20 | 1 | 1.44 | m <sup>2</sup> | |

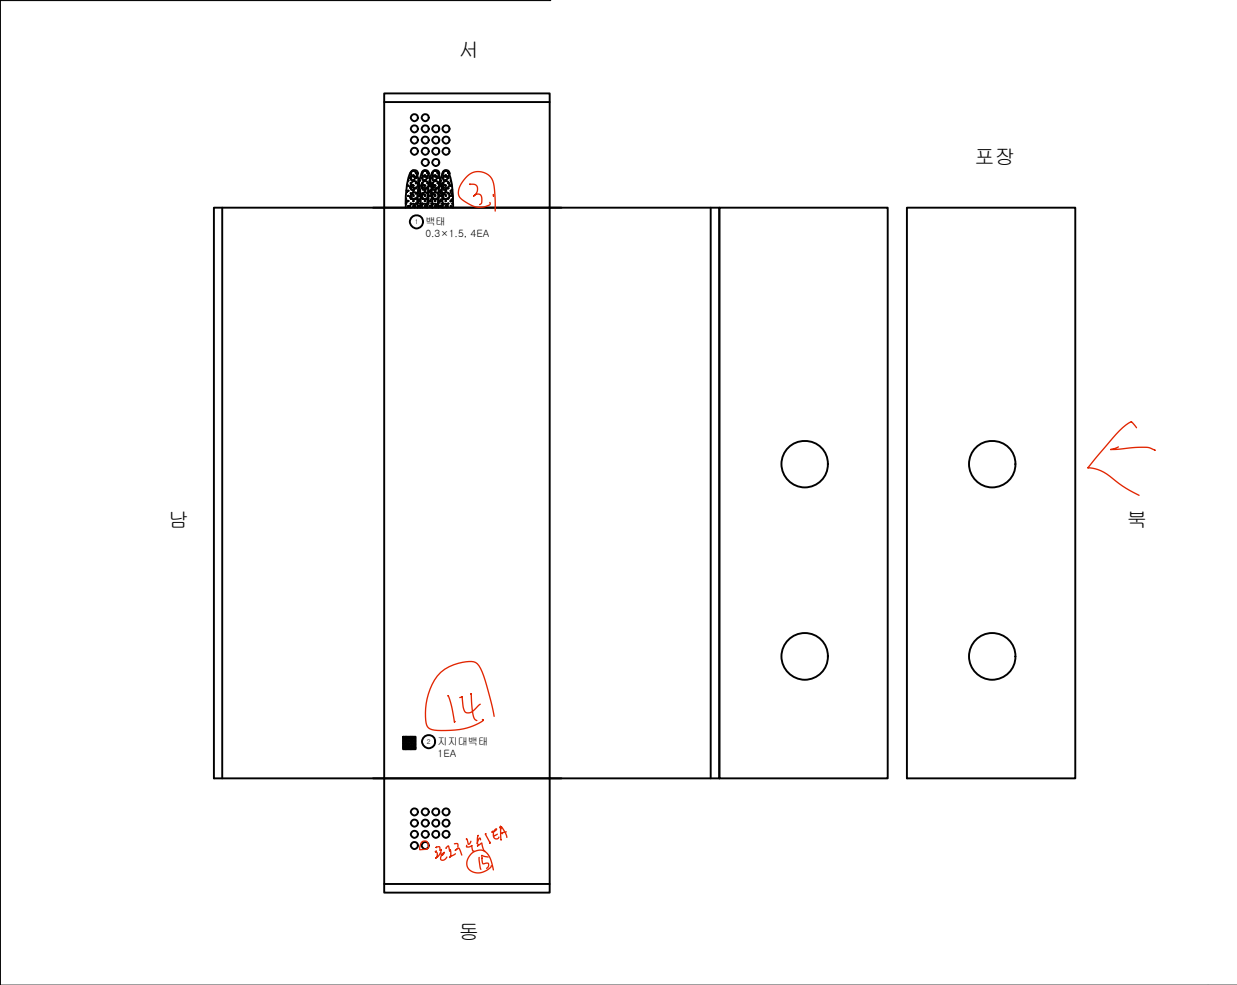
ID: 남면 - 백석 #13

| 번호 | 신(N)<br>구(P) | 손상내용 | 손상규모 | | | 개소 | 물량 | 단위 | 비고 |
|---|---|---|---|---|---|---|---|---|---|
| 1 | 구 | 백태 | | 0.30 | 1.50 | 4 | 1.80 | m <sup>2</sup> | |
| 2 | 신 | 자지대백태 | | | | 1 | 1.00 | EA | |

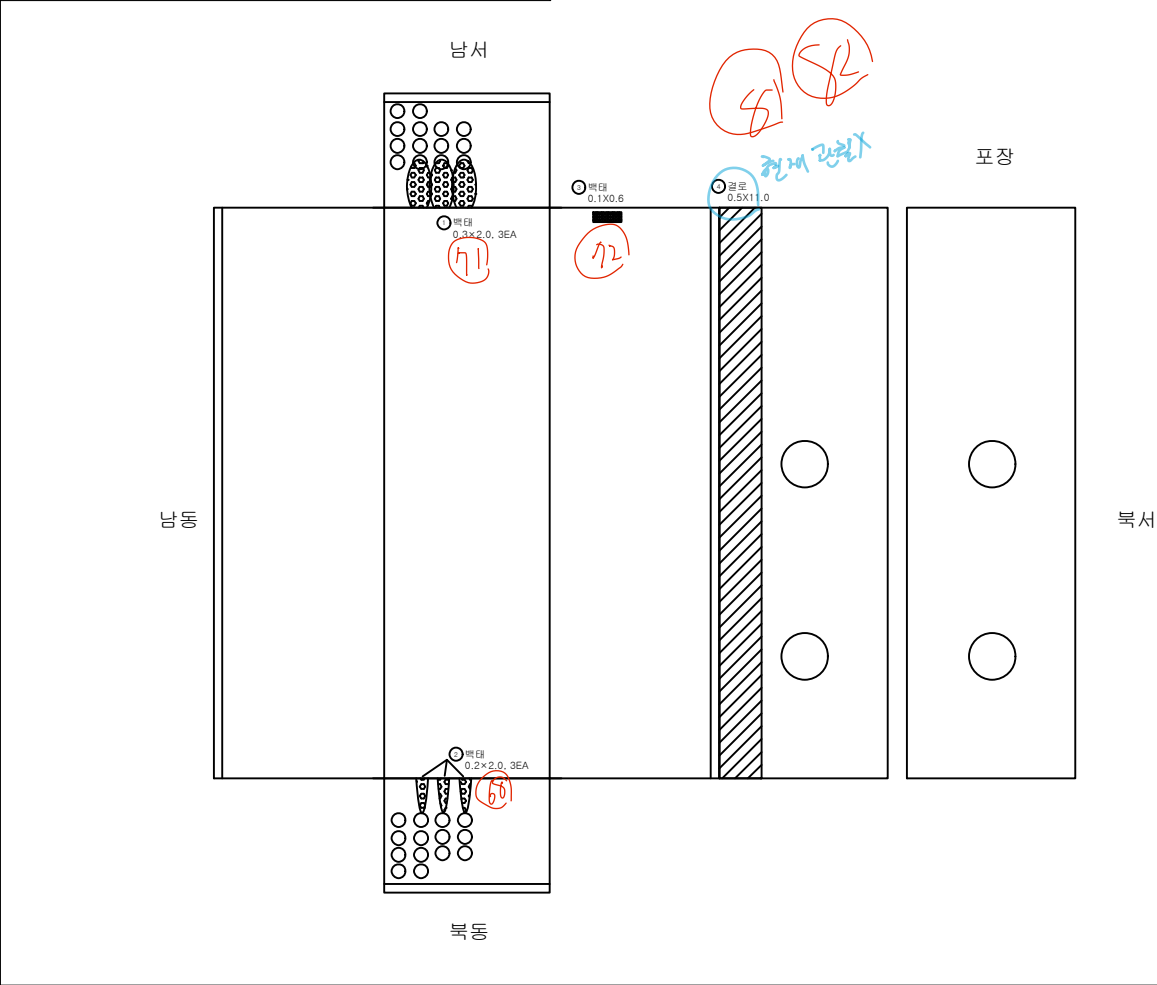
ID: 남면 - 백석 #14

| 번호 | 신구(P) | 손상내용 | 손상규모 | | | 개소 | 물량 | 단위 | 비고 |
|---|---|---|---|---|---|---|---|---|---|
| 1 | 구 | 백태 | | 0.30 | 2.00 | 3 | 1.80 | m <sup>2</sup> | |
| 2 | 구 | 백태 | | 0.20 | 2.00 | 3 | 1.20 | m <sup>2</sup> | |
| 3 | 신 | 백태 | | 0.10 | 0.60 | 1 | 0.06 | m <sup>2</sup> | |
| 4 | 신 | 결로 | | 0.50 | 11.00 | 1 | 5.50 | m <sup>2</sup> | |

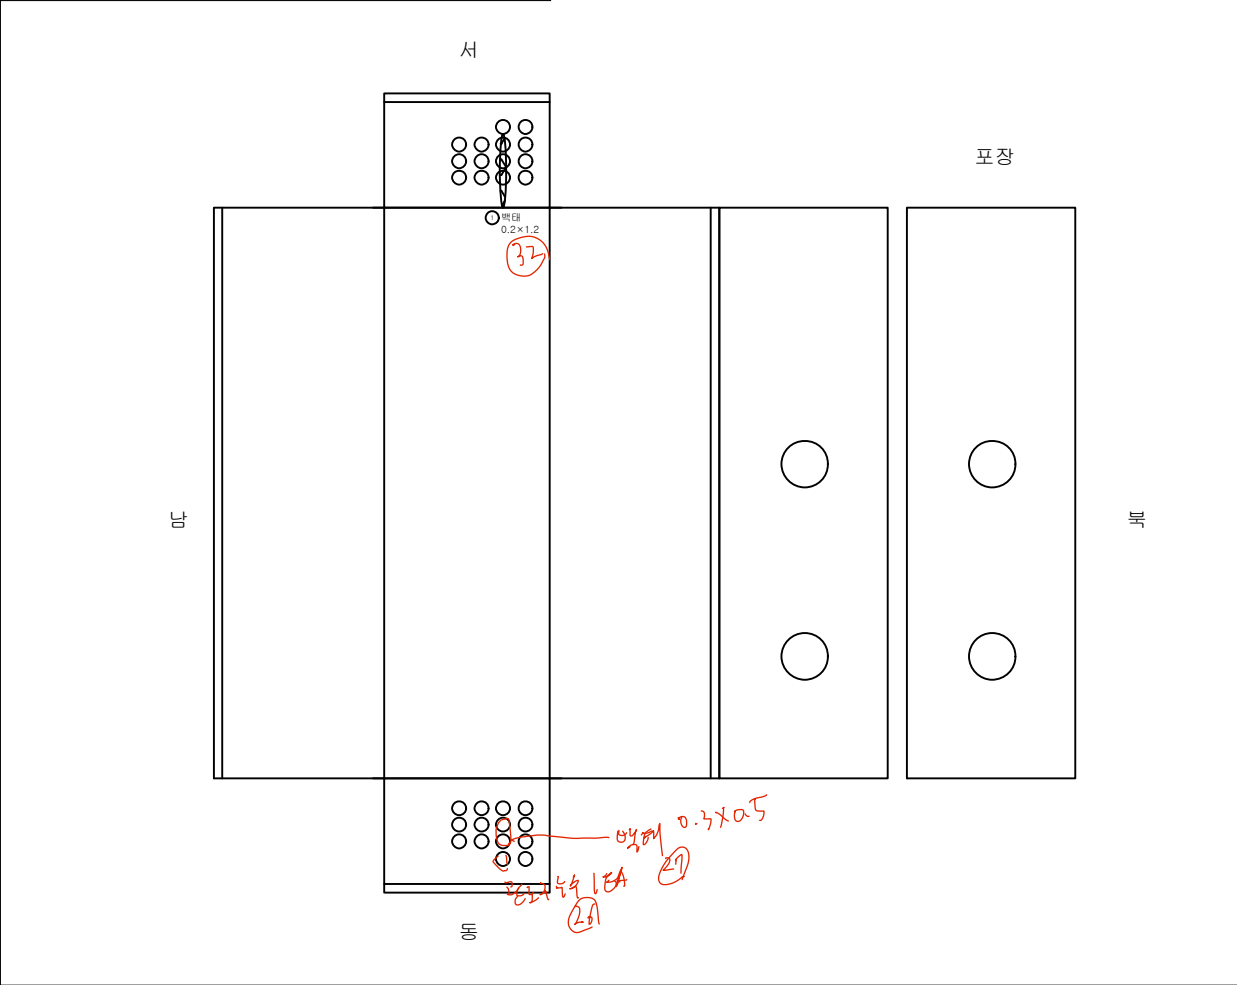
ID: 남면 - 백석 #15

| 번호 | 신(N)<br>구(P) | 손상내용 | 손상규모 | | | 개소 | 물량 | 단위 | 비고 |
|---|---|---|---|---|---|---|---|---|---|
| 1 | 구 | 백석 | | 0.20 | 1.20 | 1 | 0.24 | m <sup>2</sup> | |

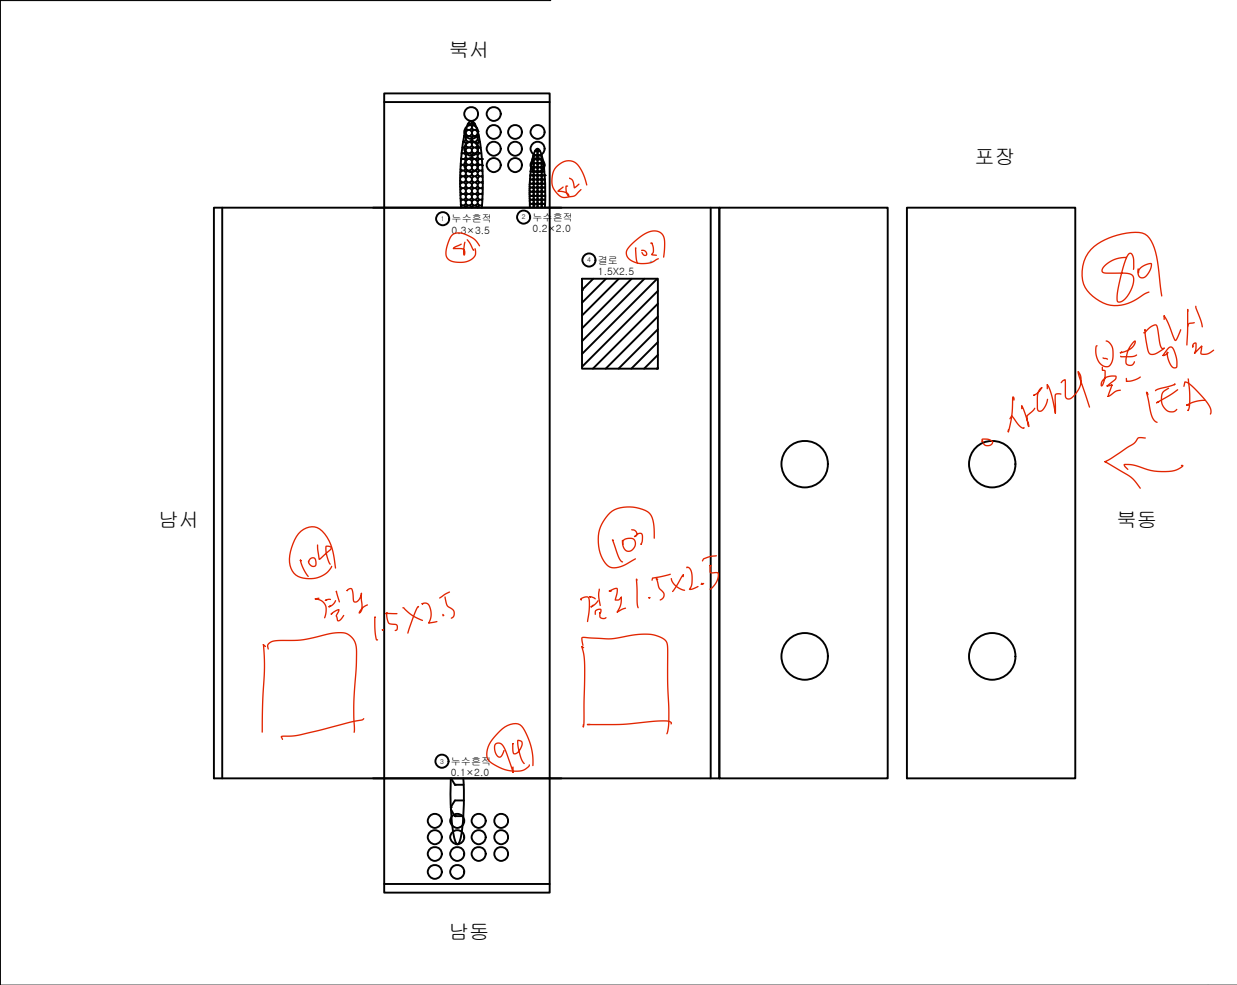
ID: 남면 - 백석 #16

| 번호 | 신구(P) | 손상내용 | 손상규모 | | | 개소 | 물량 | 단위 | 비고 |
|---|---|---|---|---|---|---|---|---|---|
| 1 | 구 | 누수흔적 | | 0.30 | 3.50 | 1 | 1.05 | m <sup>2</sup> | |
| 2 | 구 | 누수흔적 | | 0.20 | 2.00 | 1 | 0.40 | m <sup>2</sup> | |
| 3 | 구 | 누수흔적 | | 0.10 | 2.00 | 1 | 0.20 | m <sup>2</sup> | |
| 4 | 신 | 결로 | | 1.50 | 2.50 | 1 | 3.75 | m <sup>2</sup> | |

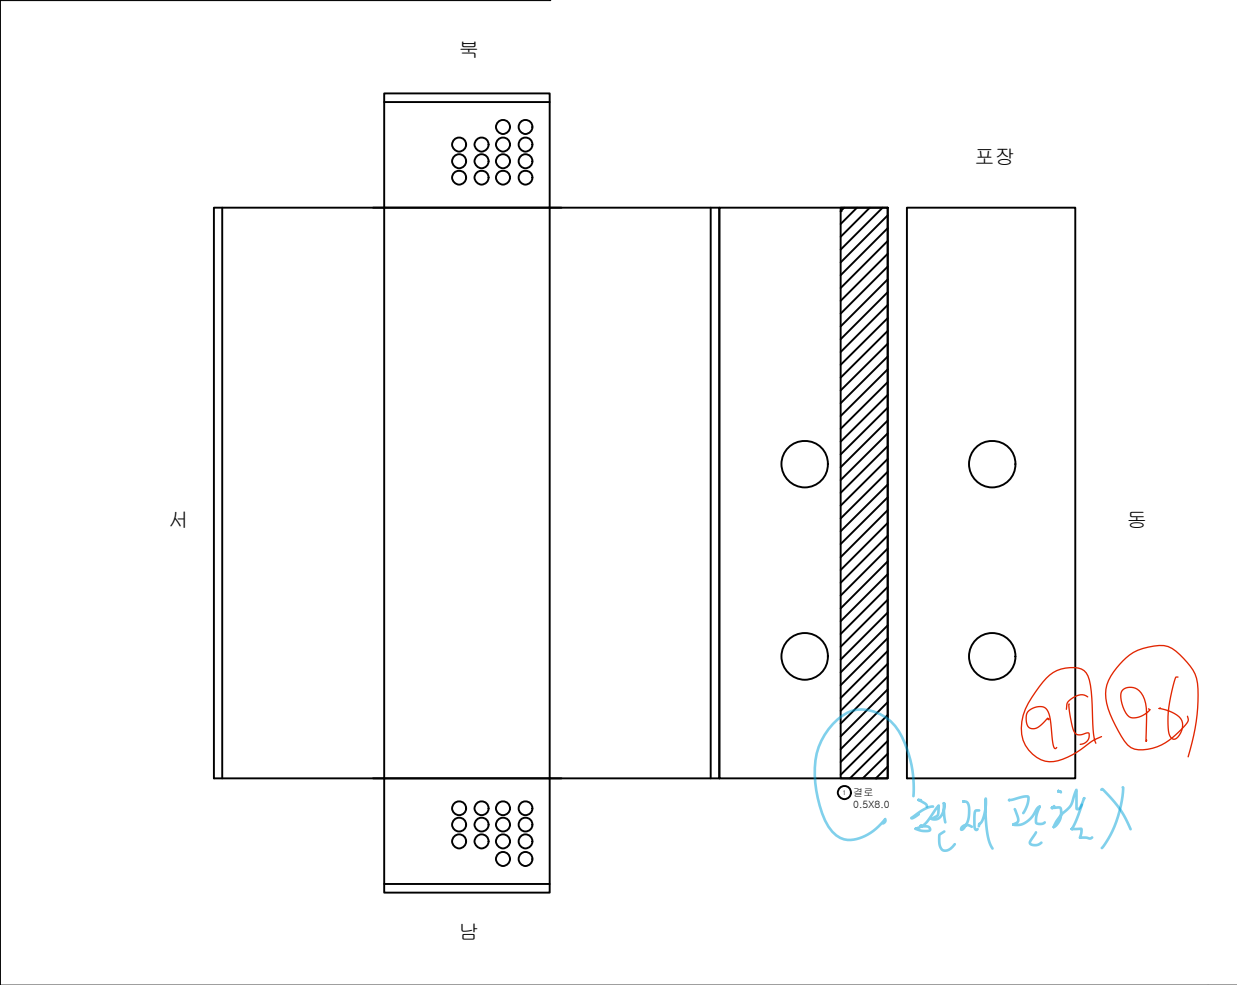
ID: 활락 #04 14-1

| 번호 | 신(N)<br>구(P) | 손상내용 | 손상규모 | | | 개소 | 물량 | 단위 | 비고 |
|---|---|---|---|---|---|---|---|---|---|
| 1 | 신 | 결로 | | 0.50 | 8.00 | 1 | 4.00 | m <sup>2</sup> | |
