ID: 남면-백석, by PASS #1

| 범<br>례 | 상 | | | 용역명 |
|---|---|---|---|---|
| | 편칭,공동 | 박리,파손 | 시공이음분리, 중분리 | 2023년 경기북부 송전전력구, 맨홀 정밀안전점검 용역 |

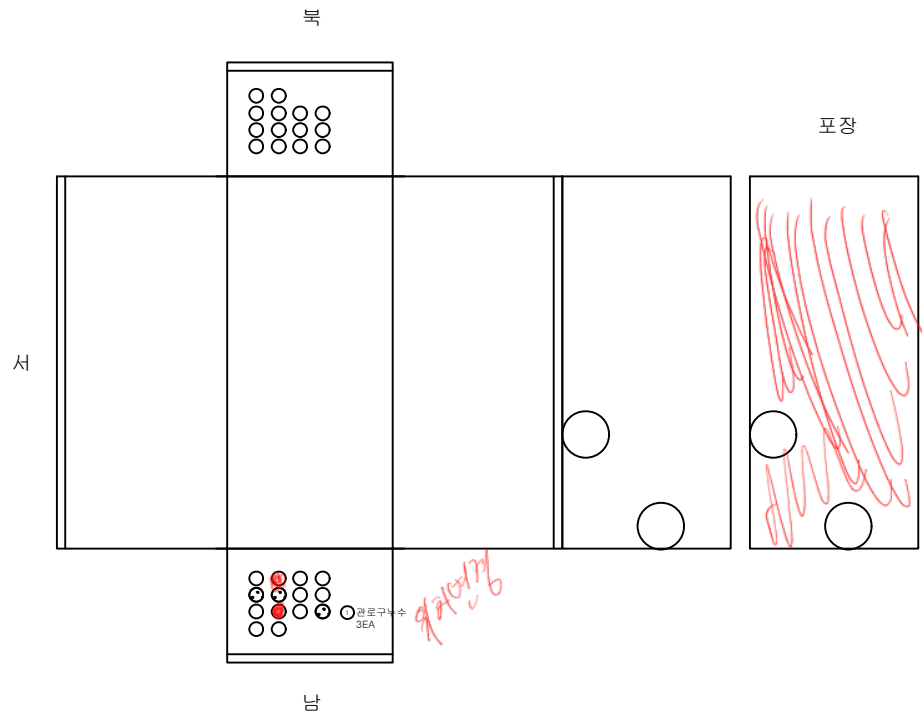
| 번호 | 신(N)<br>구(P) | 손상내용 | 손상규모 | | | 개소 | 물량 | 단위 | 비고 |
|---|---|---|---|---|---|---|---|---|---|
| 1 | 신 | 관로구누수 | | | | 3 | 3.00 | EA | |

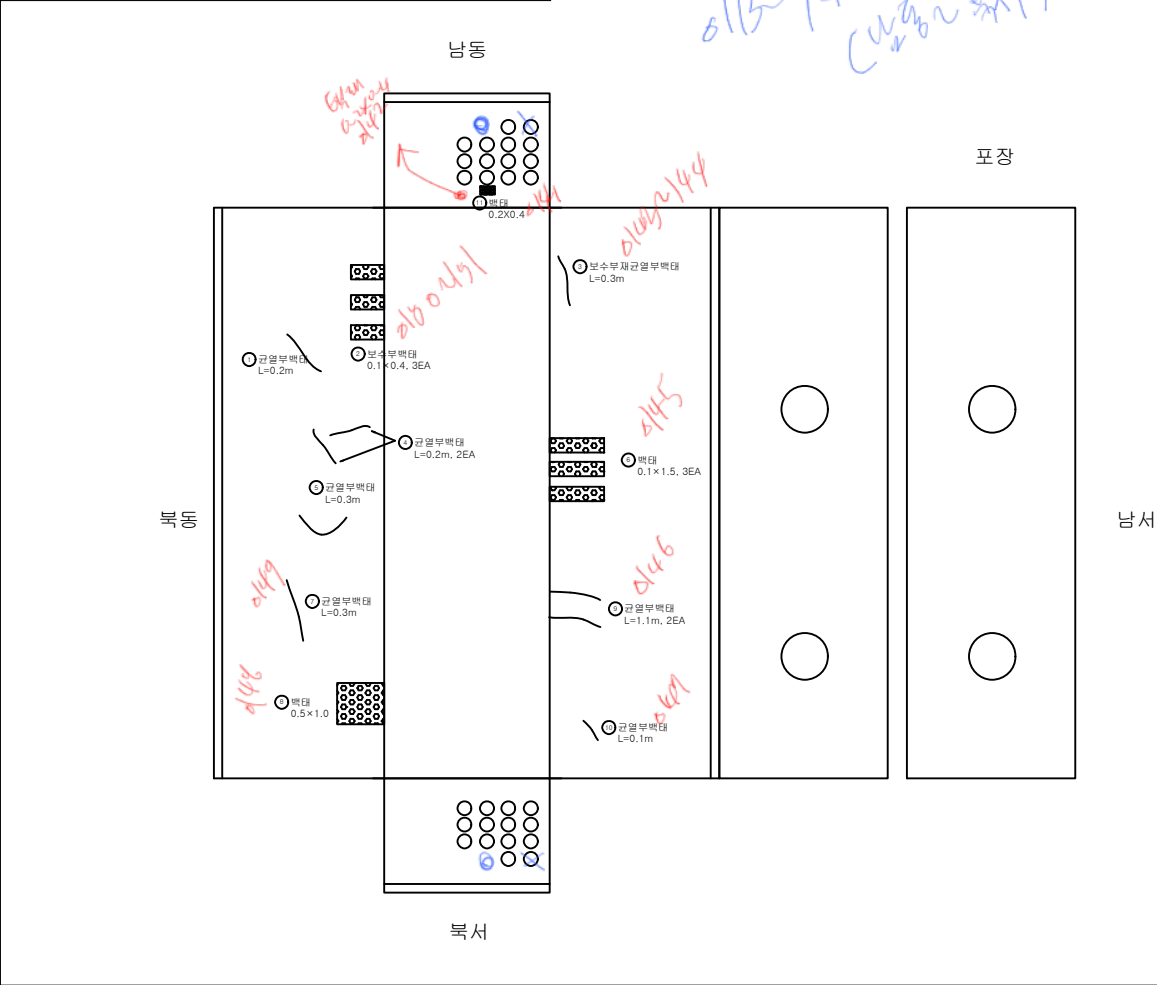
ID: 남면 - 백석 #01

| 번호 | 신구(P) | 손상내용 | 손상규모 | | | 개소 | 물량 | 단위 | 비고 |
|---|---|---|---|---|---|---|---|---|---|
| 1 | 구 | 균열부백태 | | | 0.20 | 1 | 0.20 | m | |
| 2 | 구 | 보수부백태 | | 0.10 | 0.40 | 3 | 0.12 | m <sup>2</sup> | |
| 3 | 구 | 보수부재균열부백태 | | | 0.30 | 1 | 0.30 | m | |
| 4 | 구 | 균열부백태 | | | 0.20 | 2 | 0.40 | m | |
| 5 | 구 | 균열부백태 | | | 0.30 | 1 | 0.30 | m | |
| 6 | 구 | 백태 | | 0.10 | 1.50 | 3 | 0.45 | m <sup>2</sup> | |
| 7 | 구 | 균열부백태 | | | 0.30 | 1 | 0.30 | m | |
| 8 | 구 | 백태 | | 0.50 | 1.00 | 1 | 0.50 | m <sup>2</sup> | |
| 9 | 구 | 균열부백태 | | | 1.10 | 2 | 2.20 | m | |
| 10 | 구 | 균열부백태 | | | 0.10 | 1 | 0.10 | m | |
| 11 | 신 | 백태 | | 0.20 | 0.40 | 1 | 0.08 | m <sup>2</sup> | |

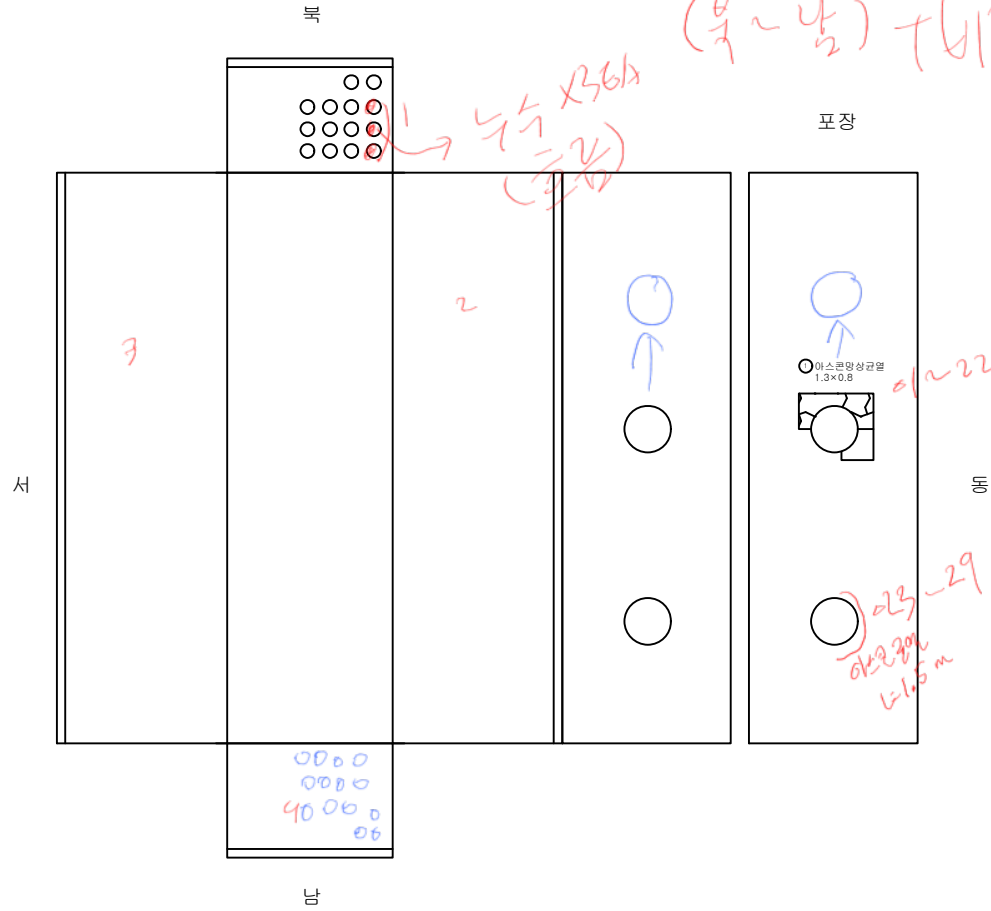
남면 - 백석 #03

| 번호 | 신(N)<br>구(P) | 손상내용 | 손상규모 | | | 개소 | 물량 | 단위 | 비고 |
|---|---|---|---|---|---|---|---|---|---|
| 1 | 구 | 아스콘망상균열 | | 1.30 | 0.80 | 1 | 1.04 | m <sup>2</sup> | |

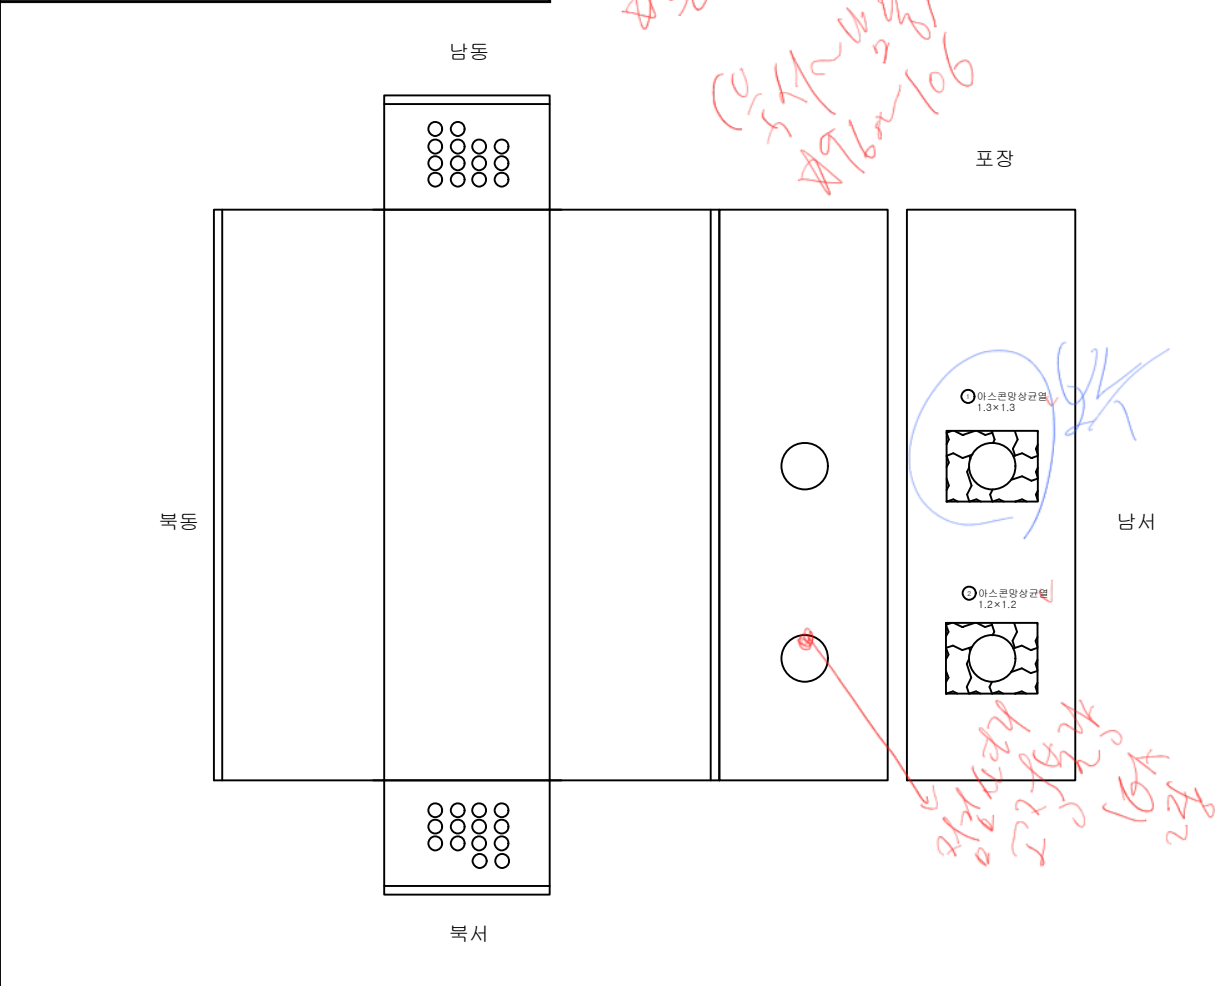
ID: 남면 - 백석 #09

| 번호 | 신구(P) | 손상내용 | 손상규모 | | | 개소 | 물량 | 단위 | 비고 |
|---|---|---|---|---|---|---|---|---|---|
| 1 | 구 | 아스콘양상균열 | | 1.30 | 1.30 | 1 | 1.69 | m <sup>2</sup> | |
| 2 | 구 | 아스콘양상균열 | | 1.20 | 1.20 | 1 | 1.44 | m <sup>2</sup> | |

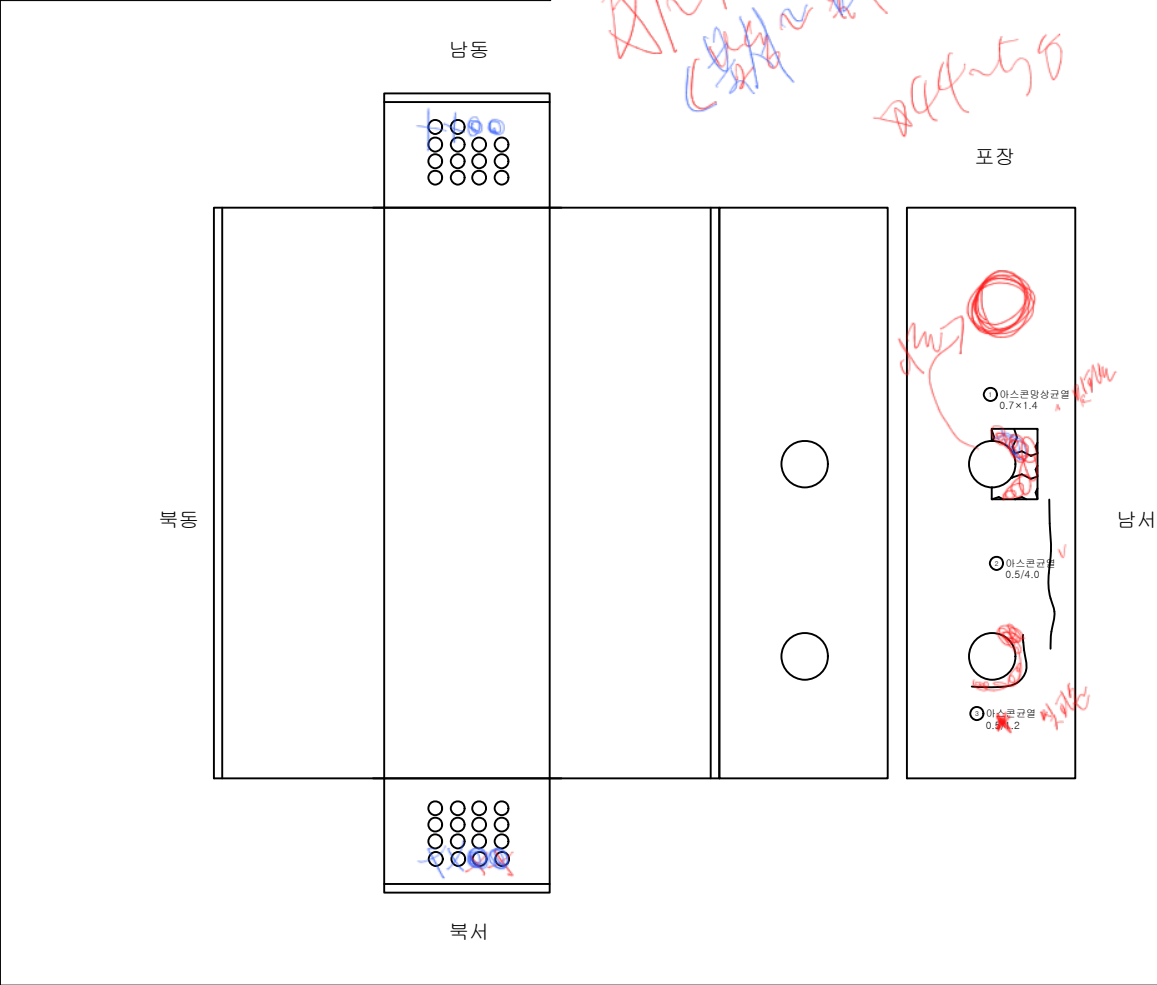
ID: 남면 - 백석 #10

| 번호 | 신(N)<br>구(P) | 손상내용 | 손상규모 | | | 개소 | 물량 | 단위 | 비고 |
|---|---|---|---|---|---|---|---|---|---|
| 1 | 구 | 아스콘양상균열 | | 0.70 | 1.40 | 1 | 0.98 | m <sup>2</sup> | |
| 2 | 구 | 아스콘균열 | 0.50 | | 4.00 | 1 | 4.00 | m | |
| 3 | 구 | 아스콘균열 | 0.50 | | 1.20 | 1 | 1.20 | m | |

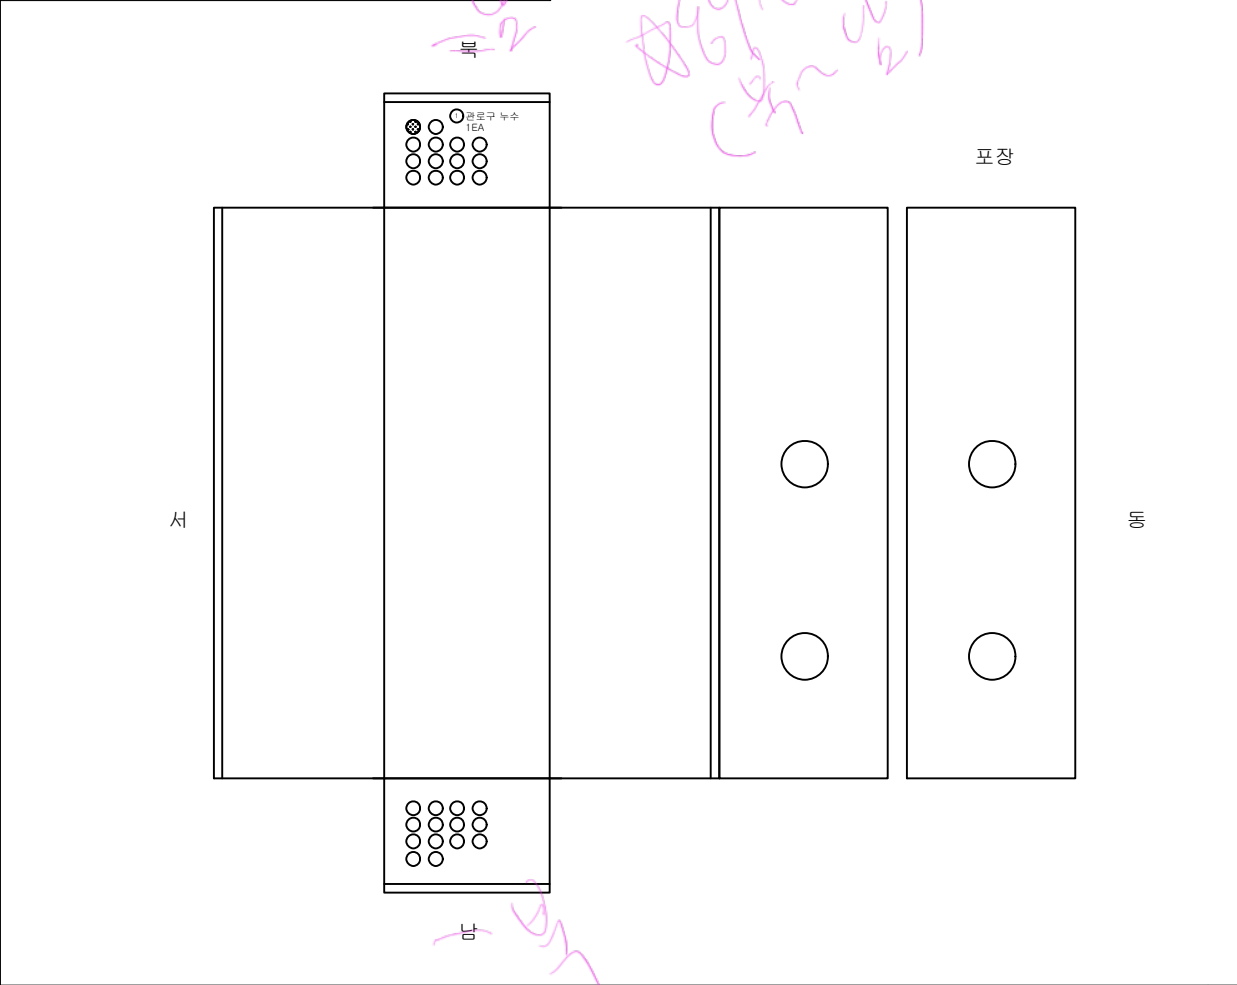
ID: 활락 #02 (11-1)

| 번호 | 신(N)<br>구(P) | 손상내용 | 손상규모 | | | 개소 | 물량 | 단위 | 비고 |
|---|---|---|---|---|---|---|---|---|---|
| 1 | 구 | 관로구 누수 | | | | 1 | 1.00 | EA | |
