신덕은 2345  
문 7 pass

신덕은-문산 #01

용역명  
2023년 경기북부 송전전력구,  
면밀 정밀안전점검 용역  
발주처  
한국전력공사 경기북부본부  
용역시  
케이아이엠(주)  
도면번호  
1

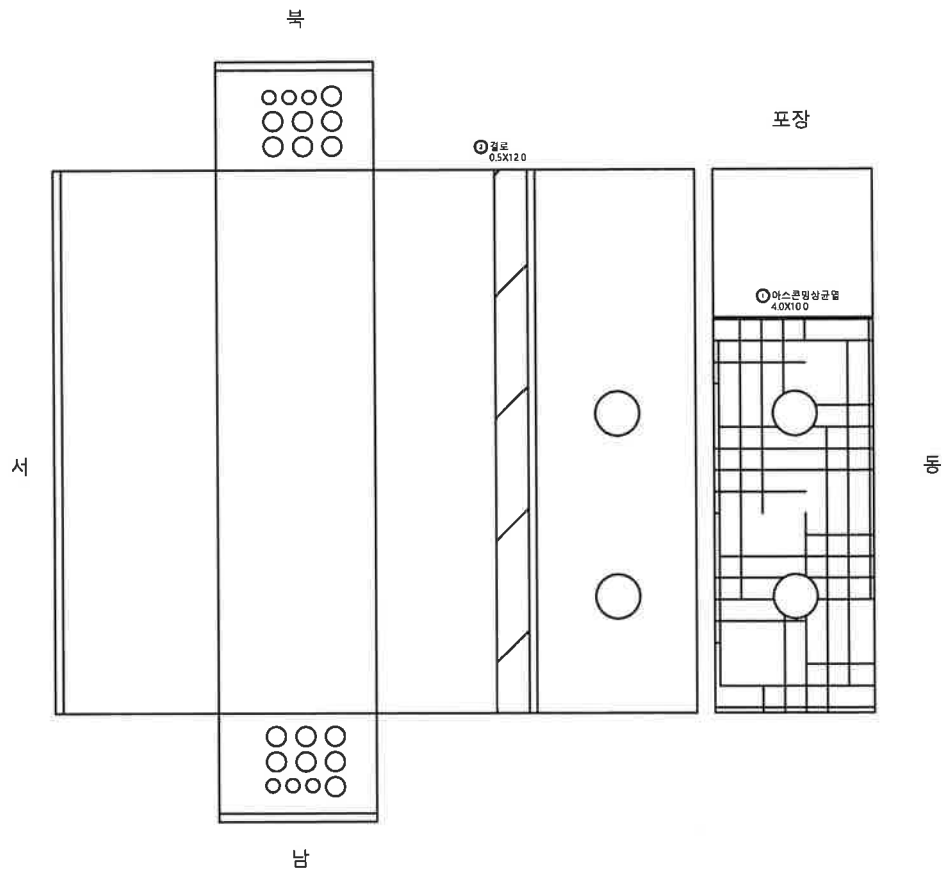
| 번호 | 신(N)<br>구(P) | 손상내용 | 손상규모 | | | 개소 | 수량 | 단위 | 비고 |
|---|---|---|---|---|---|---|---|---|---|
| 1 | 신 | 아스콘명상균열 | | 400 | 10.00 | 1 | 40.00 | m | |
| 2 | 신 | 계로 | 0.50 | 12.00 | 1 | 6.00 | m | | |

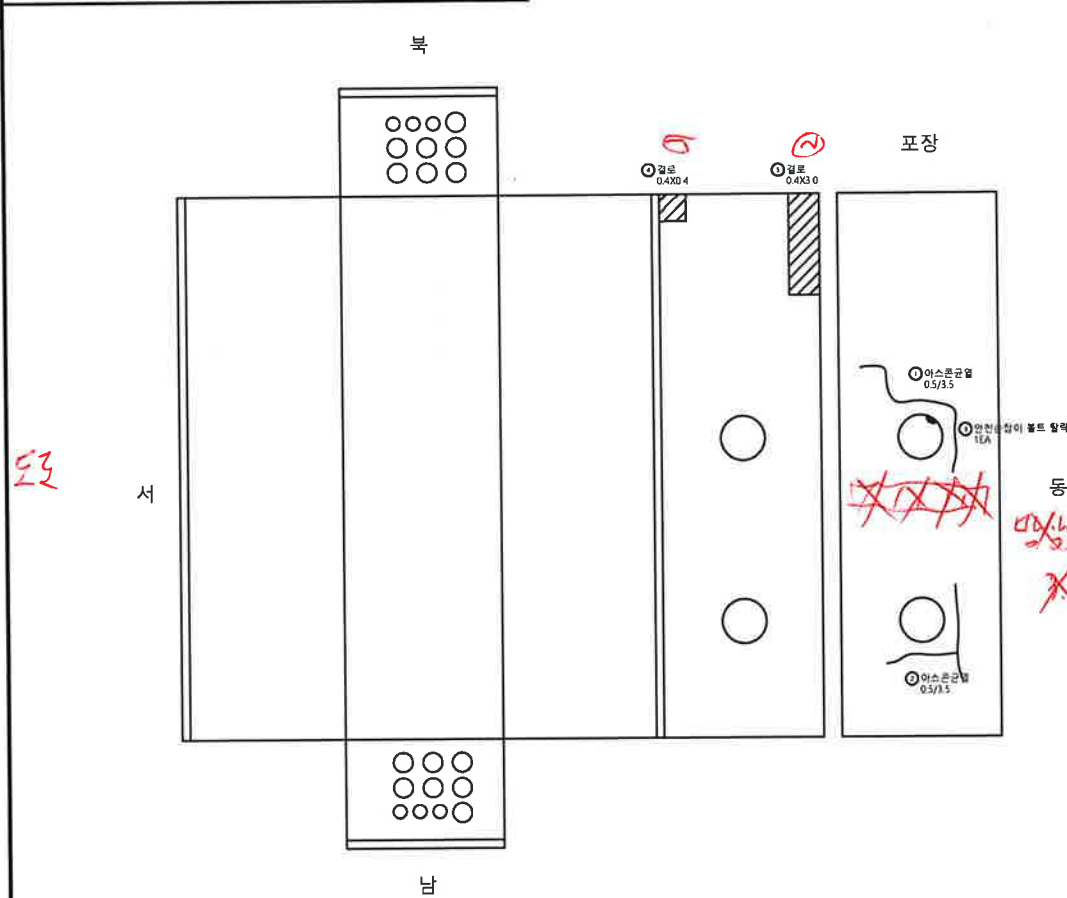
ID: 신덕은- 문산 #02

| 번호 | 신(구)구(구) | 손상내용 | 손상규모 | | | 개소 | 수량 | 단위 | 비고 |
|---|---|---|---|---|---|---|---|---|---|
| 1 | 구 | 아스콘균열 | 0.50 | | 3.50 | 1 | 3.50 | m | |
| 2 | 구 | 아스콘균열 | 0.50 | | 3.50 | 1 | 3.50 | m | |
| 3 | 구 | 안전손잡이 볼트 탈락 | | | | 1 | 1.00 | EA | |
| 4 | 신 | 결로 | | 0.40 | 0.40 | 1 | 0.16 | m | |
| 5 | 신 | 결로 | | 0.40 | 3.00 | 1 | 1.20 | m | |

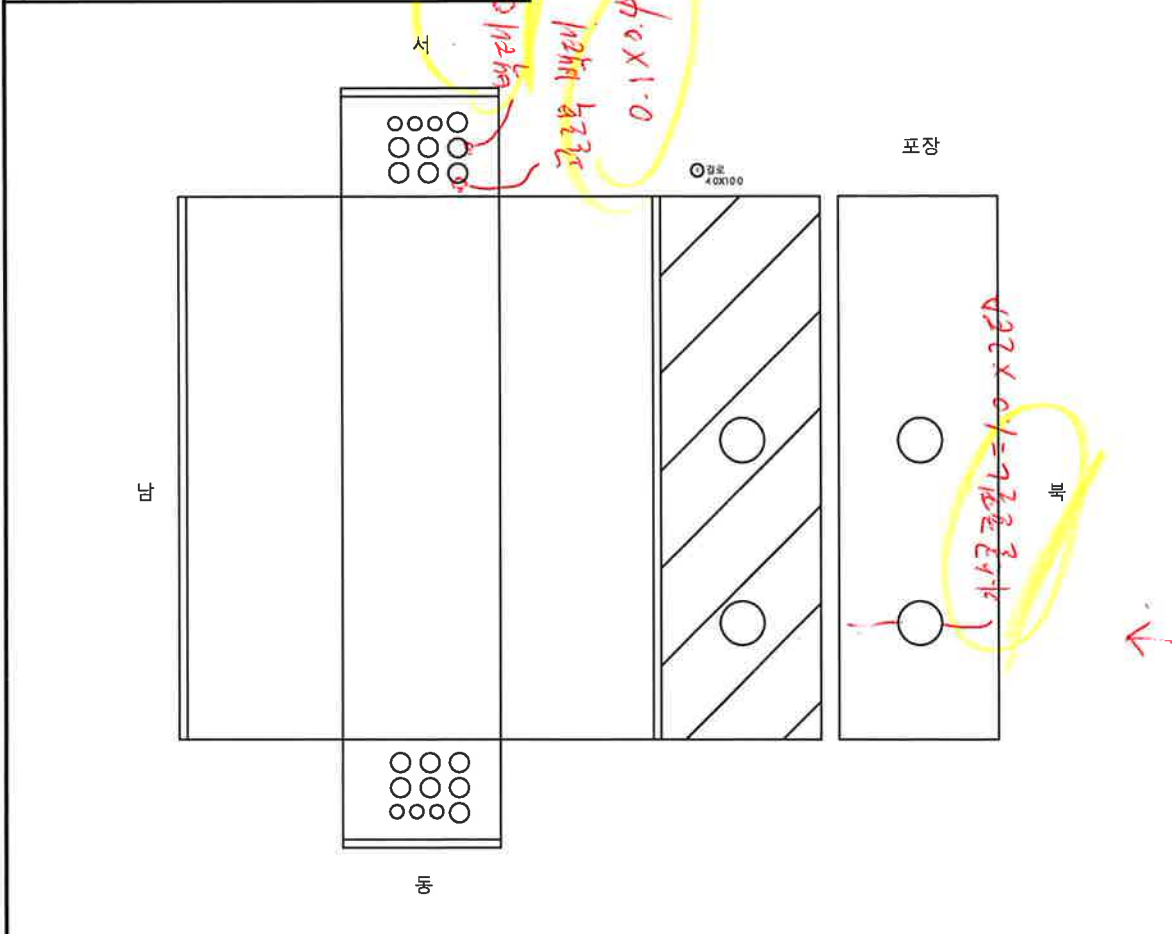
ID: 신덕은- 문산 #04

| 번호 | 신(구)구 | 손상내용 | 손상규모 | | | 개소 | 수량 | 단위 | 비고 |
|---|---|---|---|---|---|---|---|---|---|
| 1 | 신 | 결로 | | 4.20 | 10.40 | 1 | 43.68 | m | |
