구리인출 외관조사망도

| CW 0.2 균열 | 망상균열 | 재료분리 | 편경, 공동 | 중 역, 동<br>2023년 경기북부 송전전력구,<br>한울 풍력발전단지 용역 |
| 사석이완<br>사석탈락 | 새글 | 광재부식 | 기타 | 망도번호<br>구리인출 - 2 |

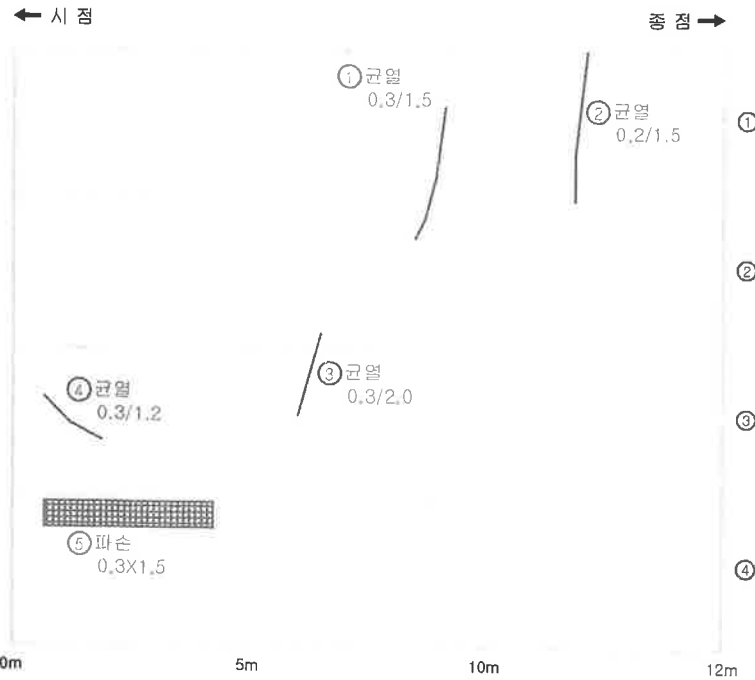
| 번호 | 손상내용 | 손상현황 | | | 단위 | 손상<br>수량 | 비 고 |
|---|---|---|---|---|---|---|---|
| 1 | 균열 | 0.3 | 1.5 | 1 | m | 1.50 | |
| 2 | 균열 | 0.2 | 1.5 | 1 | m | 1.50 | |
| 3 | 균열 | 0.3 | 2.0 | 1 | m | 2.00 | |
| 4 | 균열 | 0.3 | 1.2 | 1 | m | 1.20 | |
| 5 | 파손 | 0.3 | 1.5 | 1 | m <sup>2</sup> | 0.45 | |

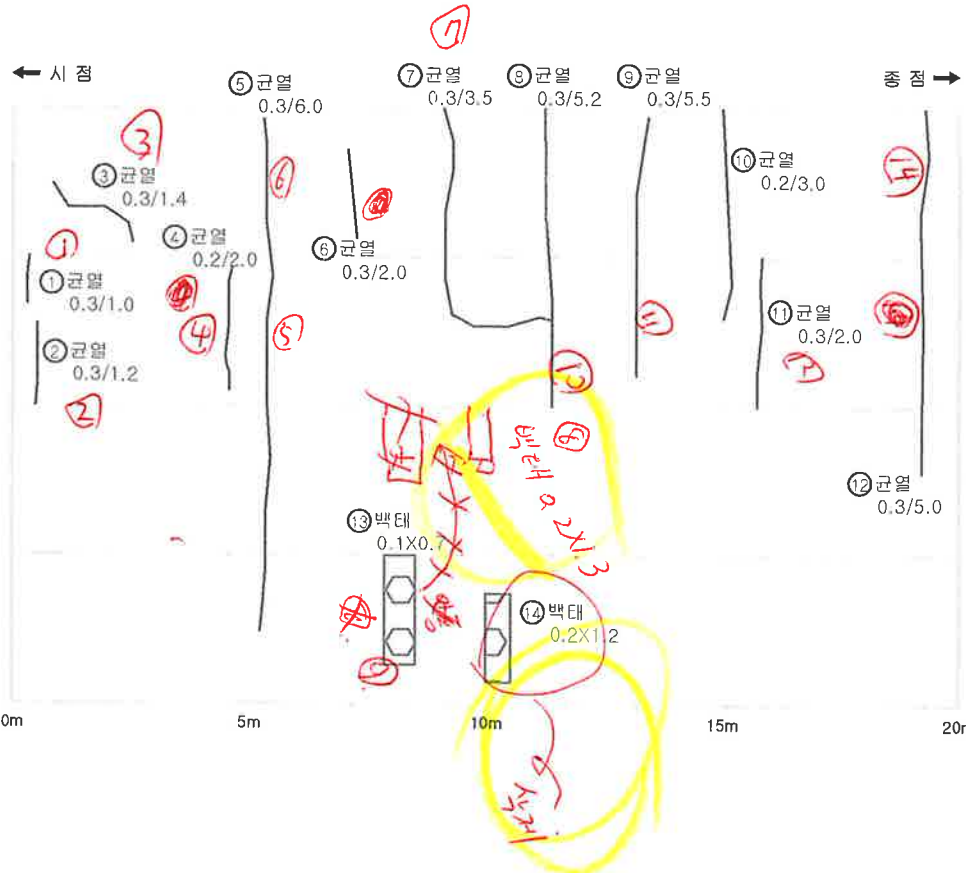
| 번호 | 손상내용 | 손상현황 | | | 단위 | 손상<br>수량 | 비고 |
|---|---|---|---|---|---|---|---|
| 1 | 균열 | 0.3 | 1.0 | 1 | m | 1.00 | |
| 2 | 균열 | 0.3 | 1.2 | 1 | m | 1.20 | |
| 3 | 균열 | 0.3 | 1.4 | 1 | m | 1.40 | |
| 4 | 균열 | 0.2 | 2.0 | 1 | m | 2.00 | |
| 5 | 균열 | 0.3 | 6.0 | 1 | m | 6.00 | |
| 6 | 균열 | 0.3 | 2.0 | 1 | m | 2.00 | |
| 7 | 균열 | 0.3 | 3.5 | 1 | m | 3.50 | |
| 8 | 균열 | 0.3 | 5.2 | 1 | m | 5.20 | |
| 9 | 균열 | 0.3 | 5.5 | 1 | m | 5.50 | |
| 10 | 균열 | 0.2 | 3.0 | 1 | m | 3.00 | |
| 11 | 균열 | 0.3 | 2.0 | 1 | m | 2.00 | |
| 12 | 균열 | 0.3 | 5.0 | 1 | m | 5.00 | |
| 13 | 백태 | 0.1 | 0.7 | 1 | m² | 0.07 | |
| 14 | 백태 | 0.2 | 1.2 | 1 | m² | 0.24 | |

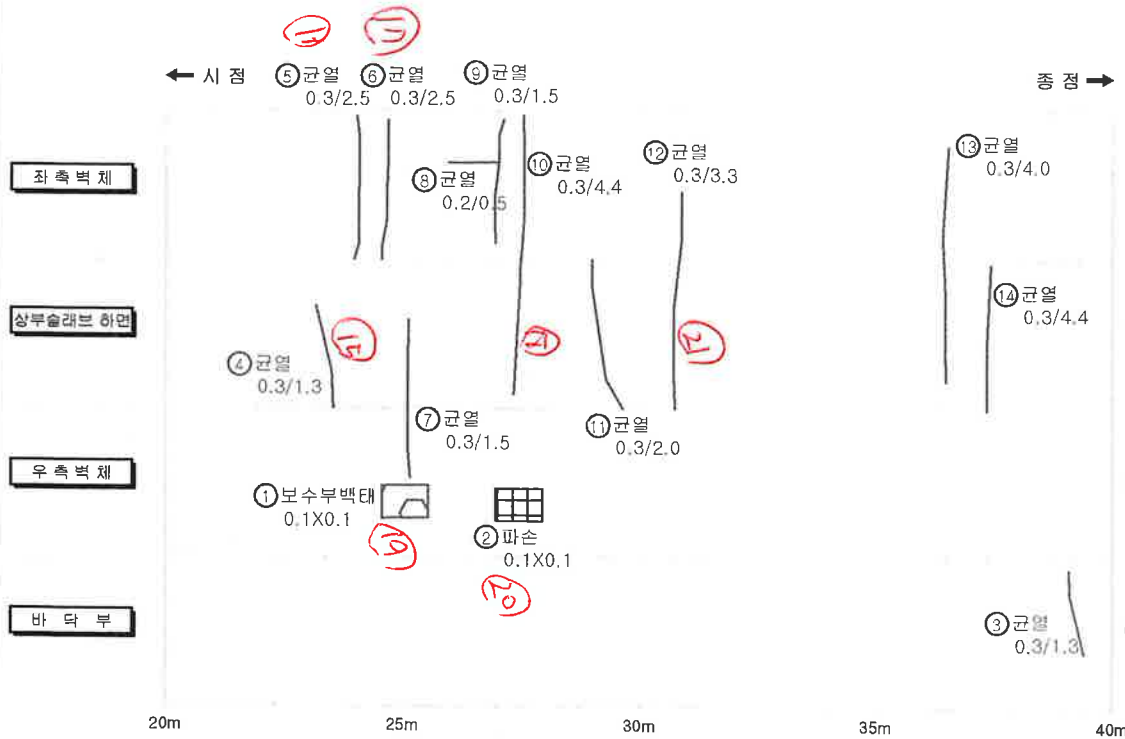
| 번호 | 손상내용 | 손상현황 | | | 단위 | 손상<br>수량 | 비고 |
|---|---|---|---|---|---|---|---|
| 1 | 보수부백태 | 0.1 | 0.1 | 1 | ㎡ | 0.01 | |
| 2 | 파손 | 0.1 | 0.1 | 1 | ㎡ | 0.01 | |
| 3 | 균열 | 0.3 | 1.3 | 1 | m | 1.30 | |
| 4 | 균열 | 0.3 | 1.3 | 1 | m | 1.30 | |
| 5 | 균열 | 0.3 | 2.5 | 1 | m | 2.50 | |
| 6 | 균열 | 0.3 | 2.5 | 1 | m | 2.50 | |
| 7 | 균열 | 0.3 | 1.5 | 1 | m | 1.50 | |
| 8 | 균열 | 0.2 | 0.5 | 1 | m | 0.50 | |
| 9 | 균열 | 0.3 | 1.5 | 1 | m | 1.50 | |
| 10 | 균열 | 0.3 | 4.4 | 1 | m | 4.40 | |
| 11 | 균열 | 0.3 | 2.0 | 1 | m | 2.00 | |
| 12 | 균열 | 0.3 | 3.3 | 1 | m | 3.30 | |
| 13 | 균열 | 0.3 | 4.0 | 1 | m | 4.00 | |
| 14 | 균열 | 0.3 | 4.4 | 1 | m | 4.40 | |

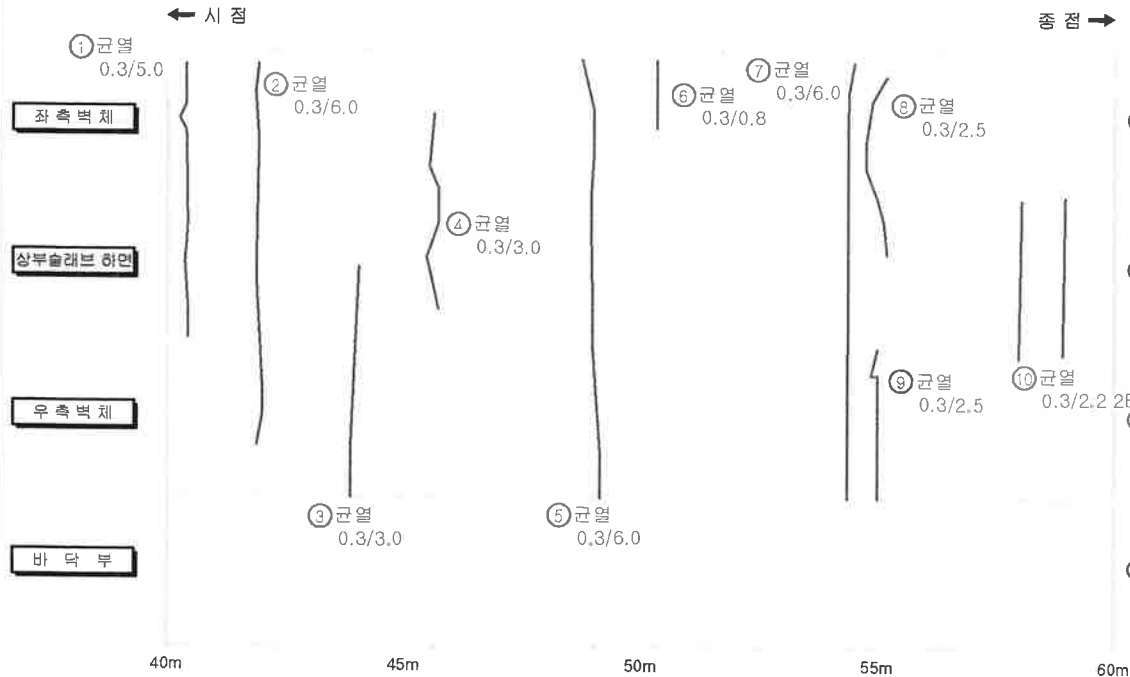
| 번호 | 손상내용 | 손상현황 | | | 단위 | 손상<br>수량 | 비고 |
|---|---|---|---|---|---|---|---|
| 1 | 관열 | 0.3 | 5.0 | 1 | m | 5.00 | |
| 2 | 관열 | 0.3 | 6.0 | 1 | m | 6.00 | |
| 3 | 관열 | 0.3 | 3.0 | 1 | m | 3.00 | |
| 4 | 관열 | 0.3 | 3.0 | 1 | m | 3.00 | |
| 5 | 관열 | 0.3 | 6.0 | 1 | m | 6.00 | |
| 6 | 관열 | 0.3 | 0.8 | 1 | m | 0.80 | |
| 7 | 관열 | 0.3 | 6.0 | 1 | m | 6.00 | |
| 8 | 관열 | 0.3 | 2.5 | 1 | m | 2.50 | |
| 9 | 관열 | 0.3 | 2.5 | 1 | m | 2.50 | |
| 10 | 관열 | 0.3 | 2.2 | 2 | m | 4.40 | |

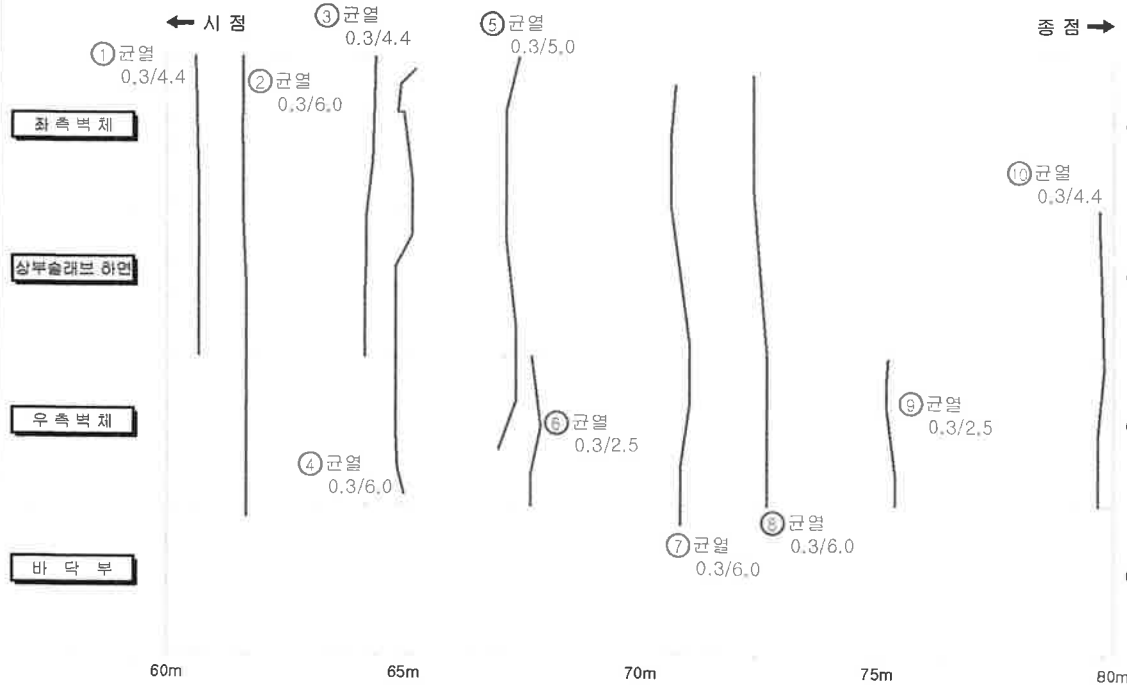
| 번호 | 손상내용 | 손상현황 | | | 단위 | 손상물량 | 비고 |
|---|---|---|---|---|---|---|---|
| 1 | 균열 | 0.3 | 4.4 | 1 | m | 4.40 | |
| 2 | 균열 | 0.3 | 6.0 | 1 | m | 6.00 | |
| 3 | 균열 | 0.3 | 4.4 | 1 | m | 4.40 | |
| 4 | 균열 | 0.3 | 6.0 | 1 | m | 6.00 | |
| 5 | 균열 | 0.3 | 6.0 | 1 | m | 6.00 | |
| 6 | 균열 | 0.3 | 2.5 | 1 | m | 2.50 | |
| 7 | 균열 | 0.3 | 6.0 | 1 | m | 6.00 | |
| 8 | 균열 | 0.3 | 6.0 | 1 | m | 6.00 | |
| 9 | 균열 | 0.3 | 2.5 | 1 | m | 2.50 | |
| 10 | 균열 | 0.3 | 4.4 | 1 | m | 4.40 | |

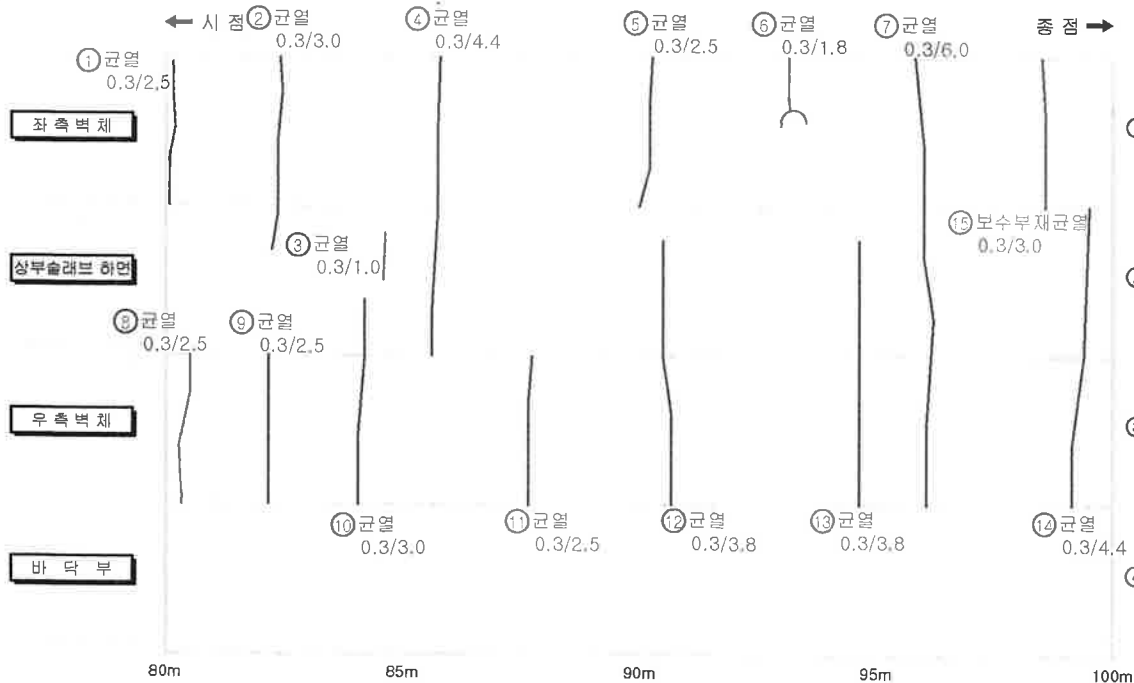
| 번호 | 손상내용 | 손상현황 | | | 단위 | 손상<br>수량 | 비 고 |
|---|---|---|---|---|---|---|---|
| 1 | 균열 | 0.3 | 2.5 | 1 | m | 2.50 | |
| 2 | 균열 | 0.3 | 3.0 | 1 | m | 3.00 | |
| 3 | 균열 | 0.3 | 1.0 | 1 | m | 1.00 | |
| 4 | 균열 | 0.3 | 4.4 | 1 | m | 4.40 | |
| 5 | 균열 | 0.3 | 2.5 | 1 | m | 2.50 | |
| 6 | 균열 | 0.3 | 1.8 | 1 | m | 1.80 | |
| 7 | 균열 | 0.3 | 6.0 | 1 | m | 6.00 | |
| 8 | 균열 | 0.3 | 2.5 | 1 | m | 2.50 | |
| 9 | 균열 | 0.3 | 2.5 | 1 | m | 2.50 | |
| 10 | 균열 | 0.3 | 3.0 | 1 | m | 3.00 | |
| 11 | 균열 | 0.3 | 2.5 | 1 | m | 2.50 | |
| 12 | 균열 | 0.3 | 3.8 | 1 | m | 3.80 | |
| 13 | 균열 | 0.3 | 3.8 | 1 | m | 3.80 | |
| 14 | 균열 | 0.3 | 4.4 | 1 | m | 4.40 | |
| 15 | 보수부재균열 | 0.3 | 3.0 | 1 | m | 3.00 | |

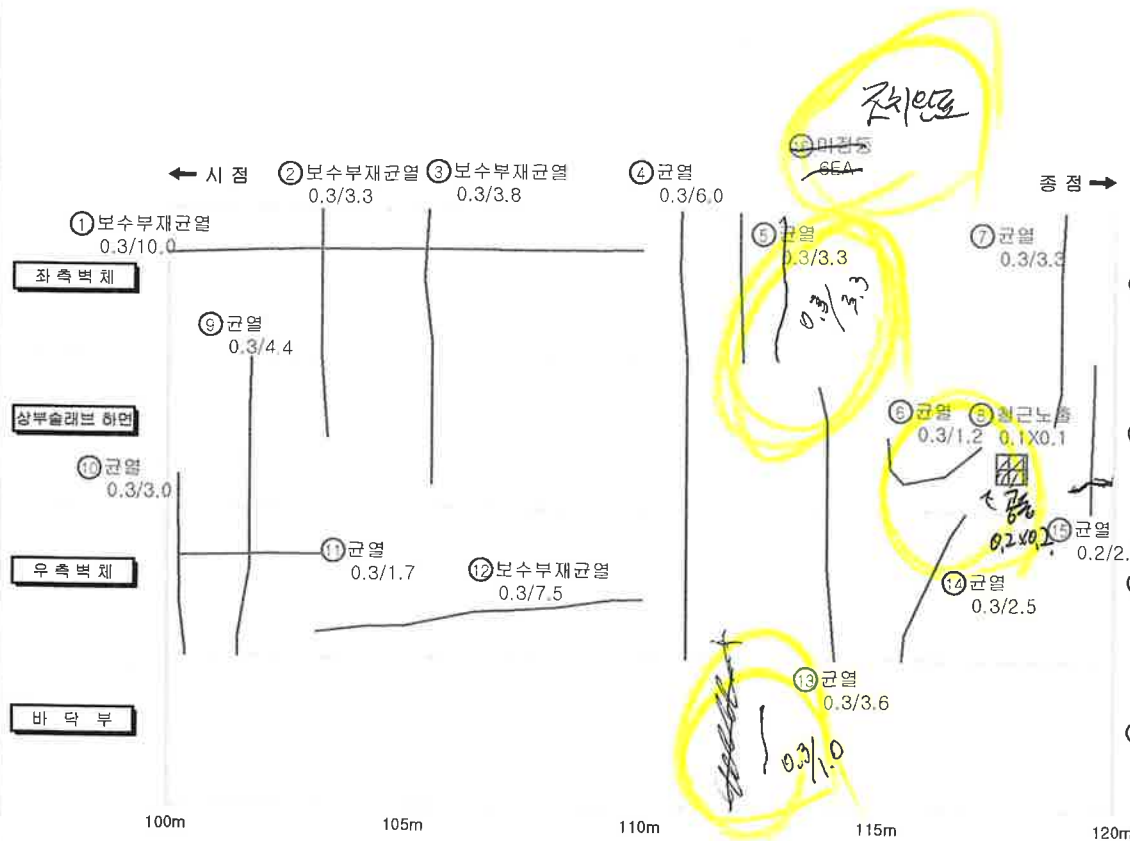
| 번호 | 손상내용 | 손상현황 | | | 단위 | 손상<br>수량 | 비 고 |
|---|---|---|---|---|---|---|---|
| 1 | 보수부재균열 | 0.3 | 10.0 | 1 | m | 10.00 | |
| 2 | 균열 | 0.3 | 3.3 | 1 | m | 3.30 | |
| 3 | 균열 | 0.3 | 3.8 | 1 | m | 3.80 | |
| 4 | 균열 | 0.3 | 6.0 | 1 | m | 6.00 | |
| 5 | 균열 | 0.3 | 3.3 | 1 | m | 3.30 | |
| 6 | 균열 | 0.3 | 1.2 | 1 | m | 1.20 | |
| 7 | 균열 | 0.3 | 3.3 | 1 | m | 3.30 | |
| 8 | 철근노출 | 0.1 | 0.1 | 1 | m | 0.01 | |
| 9 | 균열 | 0.3 | 4.4 | 1 | m | 4.40 | |
| 10 | 균열 | 0.3 | 3.0 | 1 | m | 3.00 | |
| 11 | 균열 | 0.3 | 1.7 | 1 | m | 1.70 | |
| 12 | 보수부재균열 | 0.3 | 7.5 | 1 | m | 7.50 | |
| 13 | 균열 | 0.3 | 3.6 | 1 | m | 3.60 | |
| 14 | 균열 | 0.3 | 2.5 | 1 | m | 2.50 | |
| 15 | 균열 | 0.3 | 2.2 | 1 | m | 2.20 | |
| 16 | 미점등 | | | 6 | EA | 6.00 | |

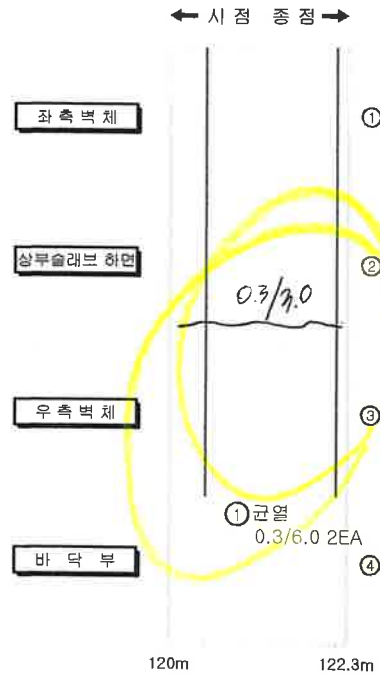
| 번호 | 손상내용 | 손상현황 | | | 단위 | 손상<br>수량 | 비 고 |
|---|---|---|---|---|---|---|---|
| 1 | 균열 | 0.3 | 6.0 | 2 | m | 12.00 | |

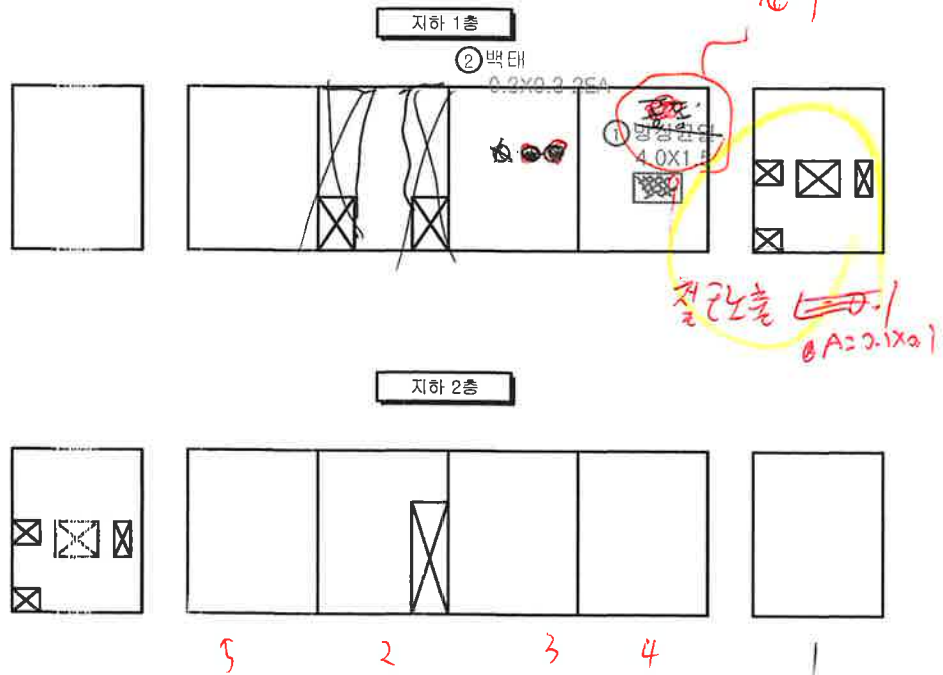
| 번호 | 손상내용 | 손상현황 | | | 단위 | 손상<br>수량 | 비 고 |
|---|---|---|---|---|---|---|---|
| 1 | 망상균열 | 4.0 | 1.5 | 1 | m | 6.00 | |
| 2 | 백태 | 0.3 | 0.3 | 2 | m | 0.18 | |
