| CW 0.2 균열 | 망상균열 | 재료분리 | 편형, 공형 | 동역영 2023년 경기북부 송전전력구, 댐을 침밀안전점검 용역 |
| 사석이완 사석탈락 | 세굴 | 강재부식 | 기타 | 망도번호 송포-일산인출-1 |

송포-일산인출 외관조사망도

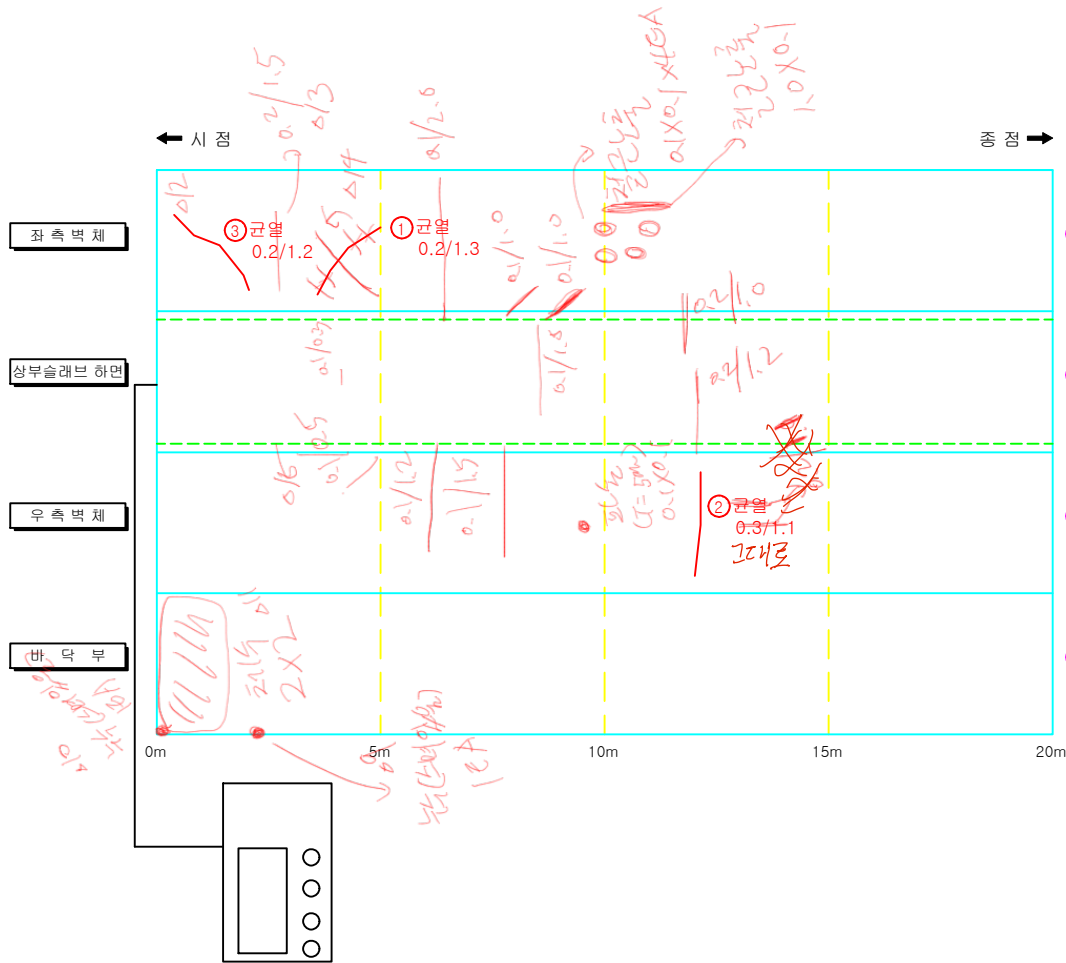
| 번호 | 손상내용 | 손상현황 | | | 단위 | 손상<br>물량 | 비 고 |
|---|---|---|---|---|---|---|---|
| 1 | 균열 | 0.2 | 1.3 | 1 | m | 1.30 | |
| 2 | 균열 | 0.3 | 1.1 | 1 | m | 1.10 | |
| 3 | 균열 | 0.3 | 1.2 | 1 | m | 1.20 | |

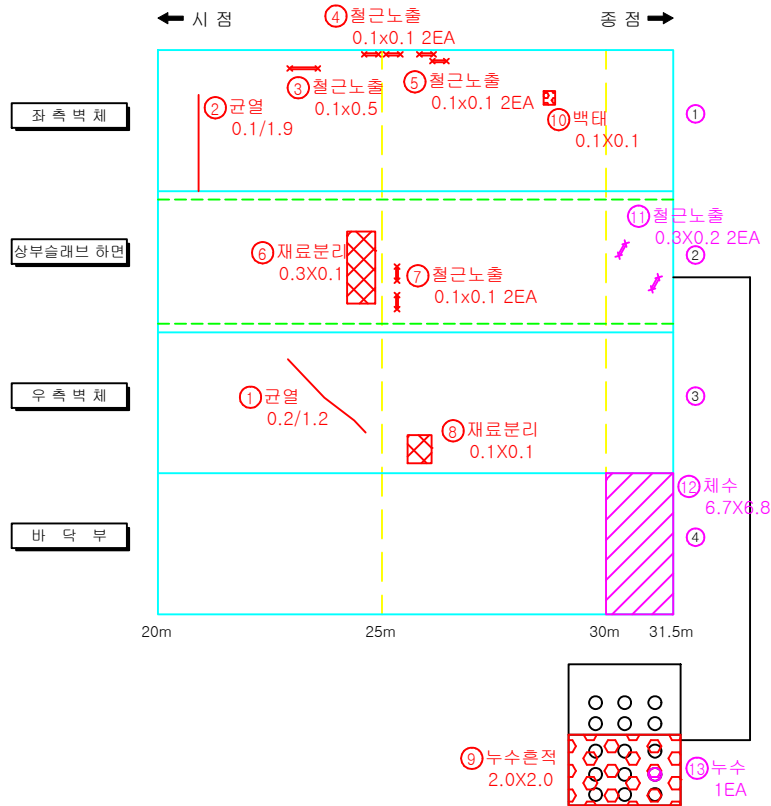
| 사석이완<br>사석탈락 | 세굴 | 강재부식 | 기타 | 광도원호<br>송포-일산인출 - 2 |

| 번호 | 손상내용 | 손상현황 | | | 단위 | 손상<br>물량 | 비 고 |
|---|---|---|---|---|---|---|---|
| 1 | 균열 | 0.1 | 1.2 | 1 | m | 1.20 | |
| 2 | 균열 | 0.2 | 1.2 | 1 | m | 1.20 | |
| 3 | 철근노출 | 0.1 | 0.5 | 1 | m <sup>2</sup> | 0.05 | |
| 4 | 철근노출 | 0.1 | 0.1 | 2 | m <sup>2</sup> | 0.02 | |
| 5 | 철근노출 | 0.1 | 0.1 | 2 | m <sup>2</sup> | 0.02 | |
| 6 | 재료분리 | 0.3 | 0.1 | 1 | m <sup>2</sup> | 0.03 | |
| 7 | 철근노출 | 0.1 | 0.1 | 2 | m <sup>2</sup> | 0.02 | |
| 8 | 재료분리 | 0.1 | 0.1 | 1 | m <sup>2</sup> | 0.01 | |
| 9 | 누수흔적 | 2.0 | 2.0 | 1 | m <sup>2</sup> | 4.00 | |
| 10 | 백태 | 0.1 | 0.1 | 1 | m <sup>2</sup> | 0.01 | |
| 11 | 철근노출 | 0.3 | 0.2 | 2 | m <sup>2</sup> | 0.12 | |
| 12 | 체수 | 6.7 | 6.8 | 1 | m <sup>2</sup> | 45.56 | |
| 13 | 누수 | | | 1 | EA | 1.00 | |
