| CW 0.2 균열 | 망상균열 | 재료분리 | 편청, 공청 | 문역장 2023년 경기북부 송전전력구, 백출 정밀안전점검 결과 |
| 벽리, 벽박 파손 | 시공이음분리, 층분리, 이격 | 누수, 습윤부 | 배관 | 문역사 케이아이엠(주) |
| 이물침하적착치물퇴적 | 철근노출 | 청식 | 배관 폐관 | 문경원자 2023.06 |
| 사석이완 사석탈락 | 세굴 | 강재부식 | 기타 | 문도면호 송포-일산인출-2 |

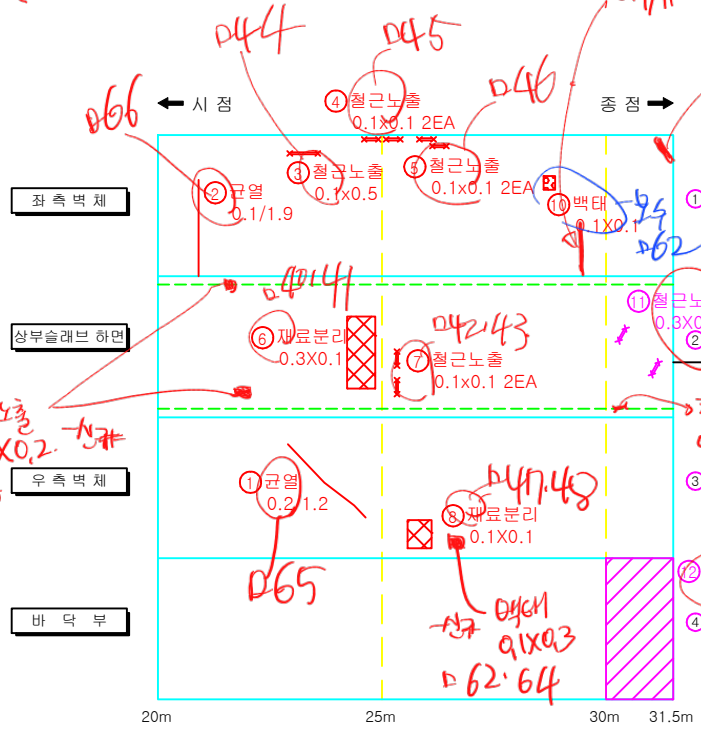
손상현황표

| 번호 | 손상내용 | 손상현황 | | | 단위 | 손상물량 | 비고 |
| | | 폭 | 길이 | 개소 | | | |
| 1 | 균열 | 0.1 | 1.2 | 1 | m | 1.20 | |
| 2 | 균열 | 0.2 | 1.2 | 1 | m | 1.20 | |
| 3 | 철근노출 | 0.1 | 0.5 | 1 | m | 0.05 | |
| 4 | 철근노출 | 0.1 | 0.1 | 2 | m | 0.02 | |
| 5 | 철근노출 | 0.1 | 0.1 | 2 | m | 0.02 | |
| 6 | 재료분리 | 0.3 | 0.1 | 1 | m | 0.03 | |
| 7 | 철근노출 | 0.1 | 0.1 | 2 | m | 0.02 | |
| 8 | 재료분리 | 0.1 | 0.1 | 1 | m | 0.01 | |
| 9 | 누수흔적 | 2.0 | 2.0 | 1 | m | 4.00 | |
| 10 | 백태 | 0.1 | 0.1 | 1 | m | 0.01 | |
| 11 | 철근노출 | 0.3 | 0.2 | 2 | m | 0.12 | |
| 12 | 체수 | 6.7 | 6.8 | 1 | m | 45.56 | |
| 13 | 누수 | | | 1 | EA | 1.00 | |
