# 미시령터널 외관조사망도

## (상행선)

# 미시령터널 상행선 외관조사망도

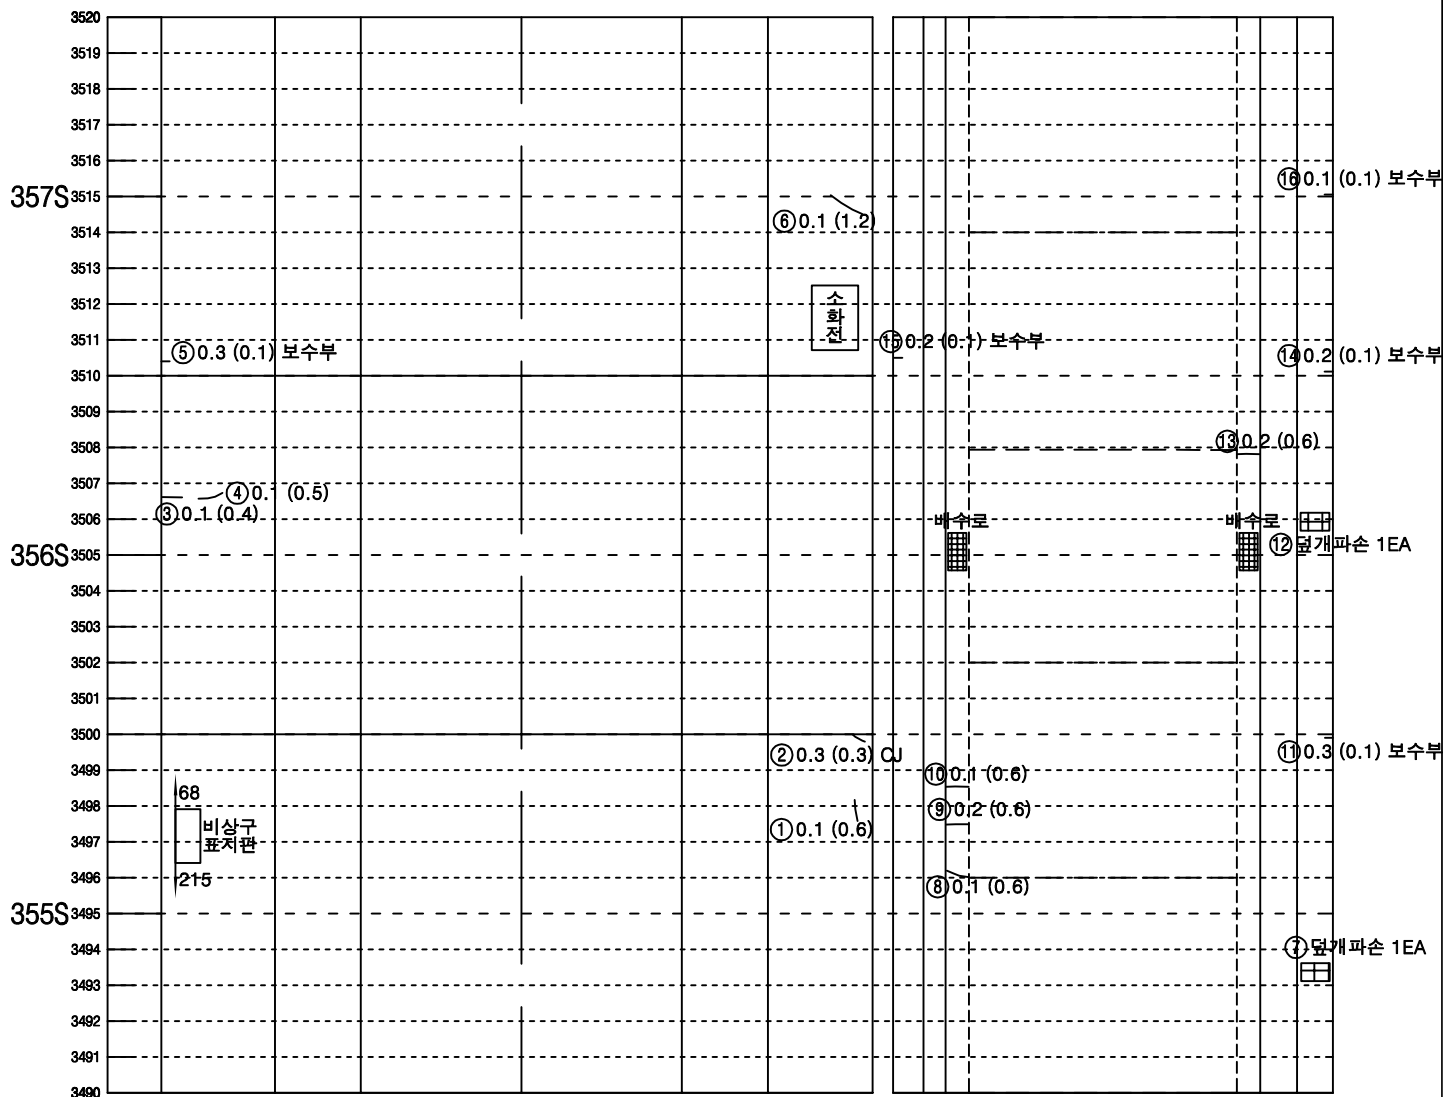
\* S357 라이닝 도색
