상주영천고속도로 2024~2025년 시설물 안전점검 용역  
(2025년 상반기 정기안전점검)

# 외 관 조 사 망 도

산하교

2025.04

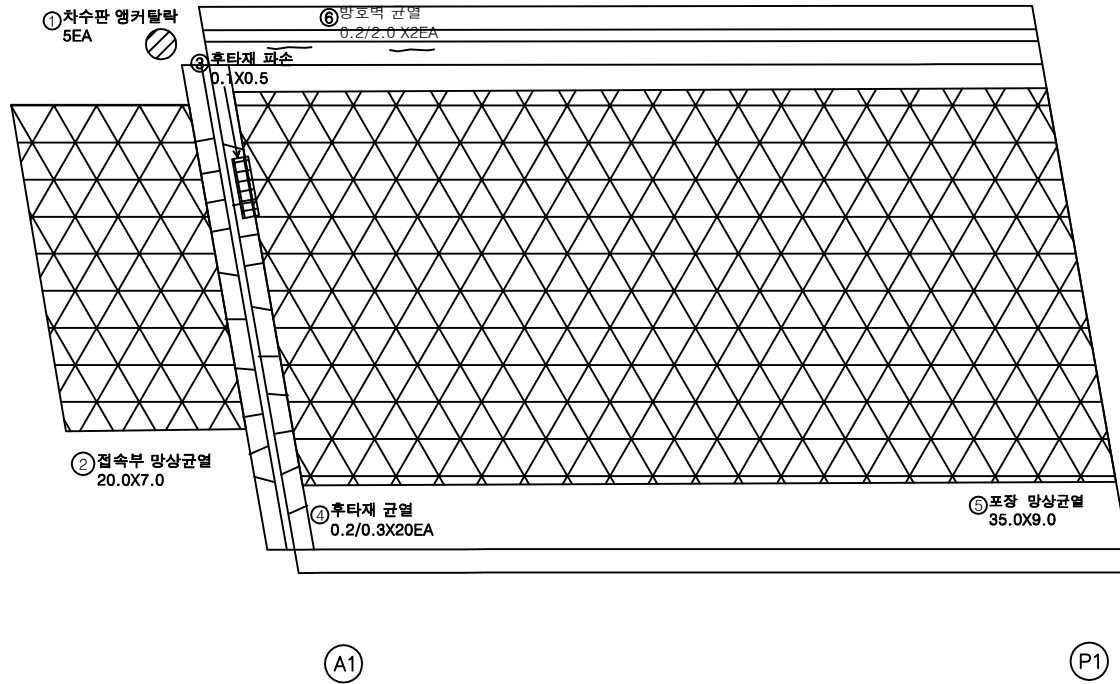
ID : 산하교 교면포장 S1 (상주방향)

| 번호 | 구분 | 부재 | 손상내용 | 손상현황 | | | | | | 비고 |
|---|---|---|---|---|---|---|---|---|---|---|
| 1 | 19하 | 신속이음 | 차수판 앵커탈락 | | | | 5.00 | EA | 5 | |
| 2 | 19하 | 교면포장 | 접속부 망상균열 | | 20.0 | 7.0 | 140.00 | m <sup>2</sup> | 1 | |
| 3 | 19하 | 신속이음 | 후타재 파손 | | 0.1 | 0.5 | 0.05 | m <sup>2</sup> | 1 | |
| 4 | 19하 | 신속이음 | 후타재 균열 | 0.2 | 0.3 | | 6.00 | m | 20 | |
| 5 | 19하 | 교면포장 | 포장 망상균열 | | 35.0 | 9.0 | 315.00 | m <sup>2</sup> | 1 | |
| 6 | 21하 | 방호벽 | 방호벽 균열 | 0.2 | 2.0 | | 4.00 | m | 2 | |

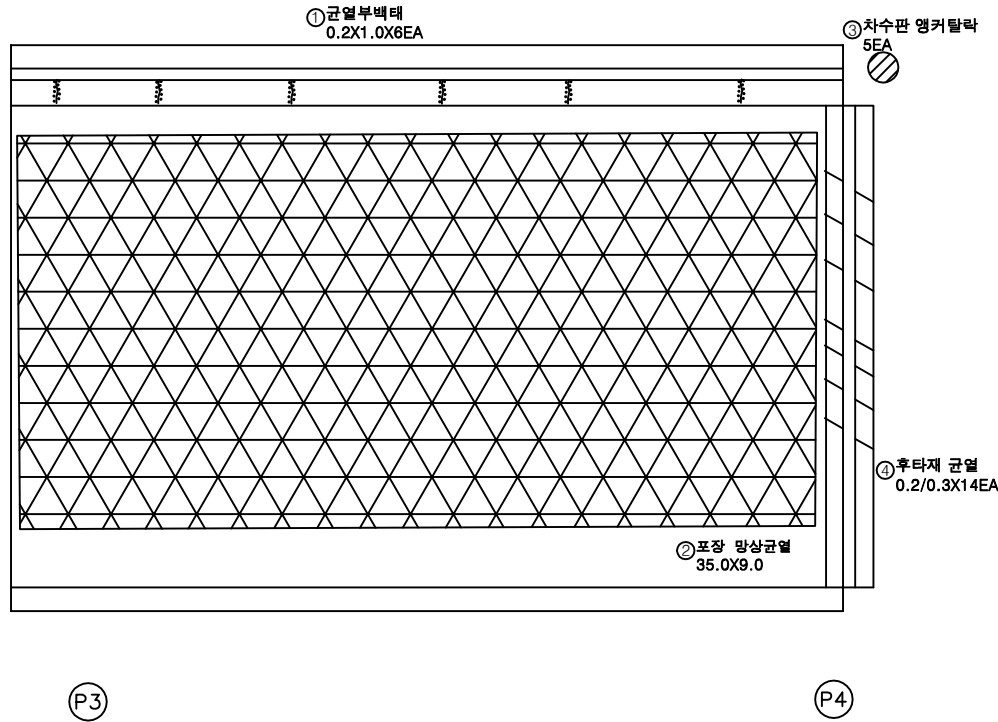
| 번호 | 구분 | 부재 | 손상내용 | 손상현황 | | | | | | 비고 |
|---|---|---|---|---|---|---|---|---|---|---|
| 1 | 19하 | 방호벽 | 균열부백태 | | 0.2 | 1.0 | 1.20 | m <sup>2</sup> | 6 | |
| 2 | 19하 | 교면포장 | 포장 망상균열 | | 35.0 | 9.0 | 315.00 | m <sup>2</sup> | 1 | |
| 4 | 19하 | 신축이음 | 후타재 균열 | 0.2 | 0.3 | | 4.20 | m | 14 | |

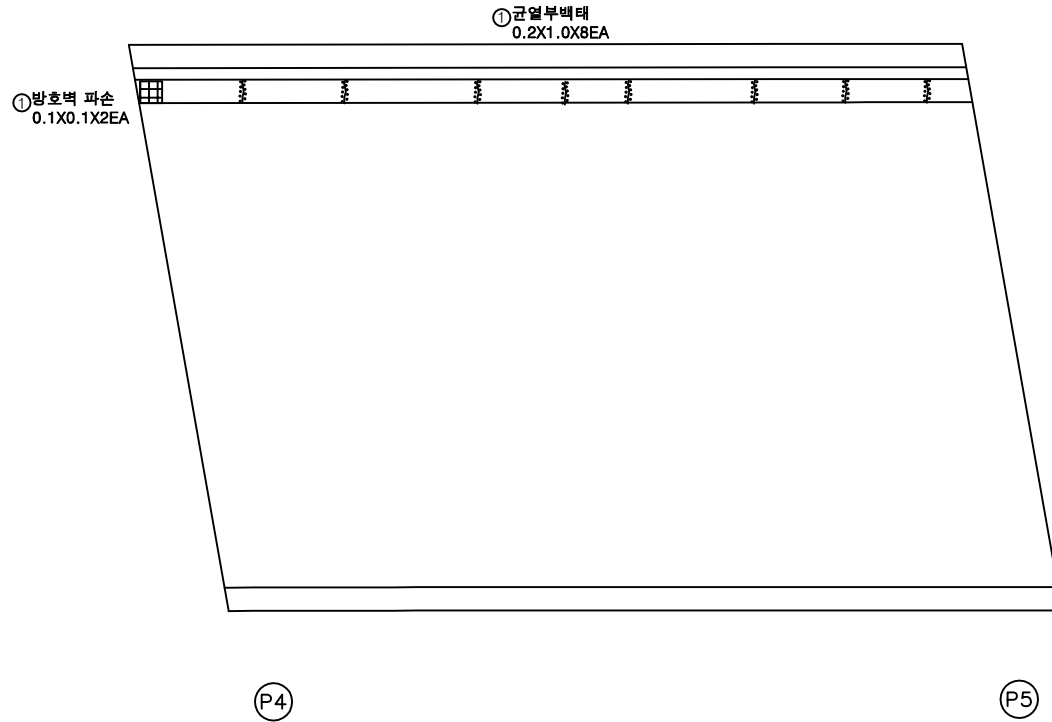
| 번호 | 구분 | 부재 | 손상내용 | 손상현황 | | | | | | 비고 |
|---|---|---|---|---|---|---|---|---|---|---|
| 1 | 19하 | 방호벽 | 균열부백태 | | 0.2 | 1.0 | 1.60 | m <sup>2</sup> | 8 | |

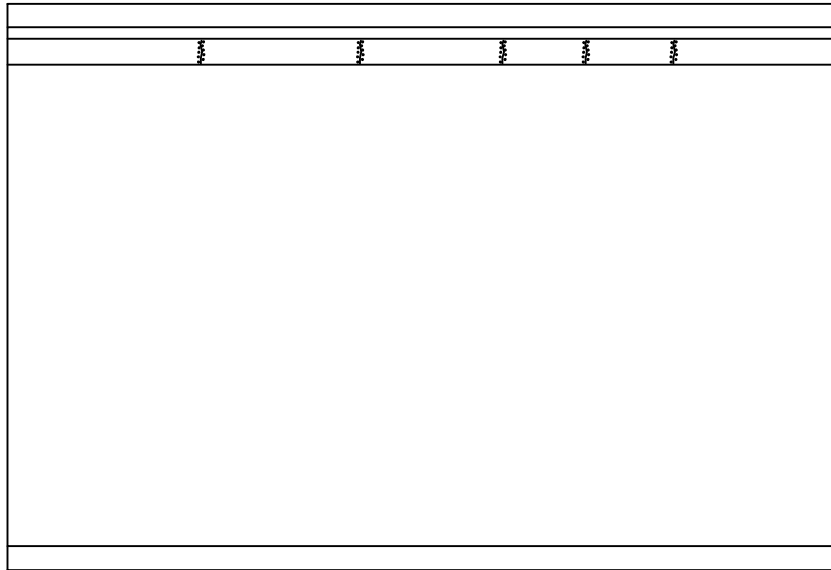
① 균열부백태  
0.2X1.0 X5EA

| 번호 | 구분 | 부재 | 손상내용 | 손상현황 | | | | | | 비고 |
|---|---|---|---|---|---|---|---|---|---|---|
| 1 | 21하 | 방호벽 | 균열부백태 | | 0.2 | 1.0 | 1.00 | m <sup>2</sup> | 5 | |

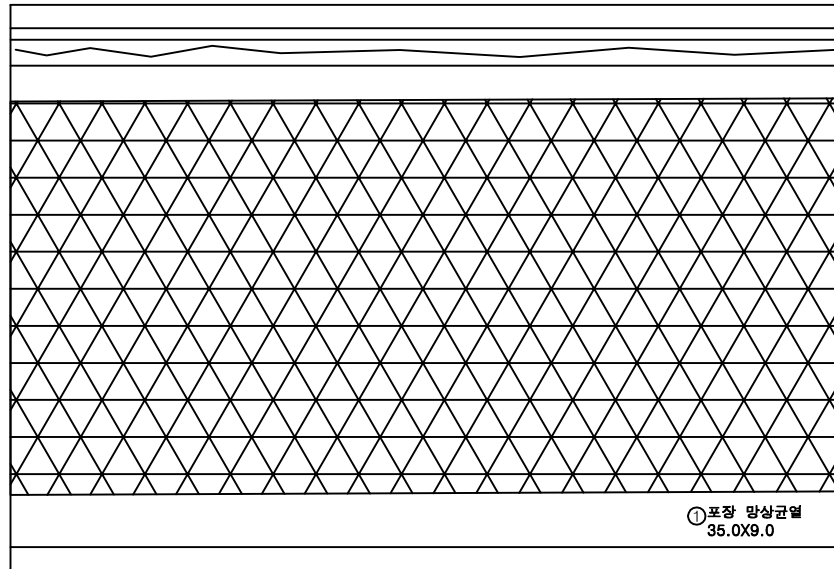
| 번호 | 구분 | 부재 | 손상내용 | 손상현황 | | | | | | 비고 |
|---|---|---|---|---|---|---|---|---|---|---|
| 1 | 19하 | 교면포장 | 포장 망상균열 | | 35.0 | 9.0 | 315.00 | m <sup>2</sup> | 1 | |
| 2 | 23하 | 방호벽 | 방호벽 균열 | 0.2 | 35.0 | | 35.00 | m | 1 | |

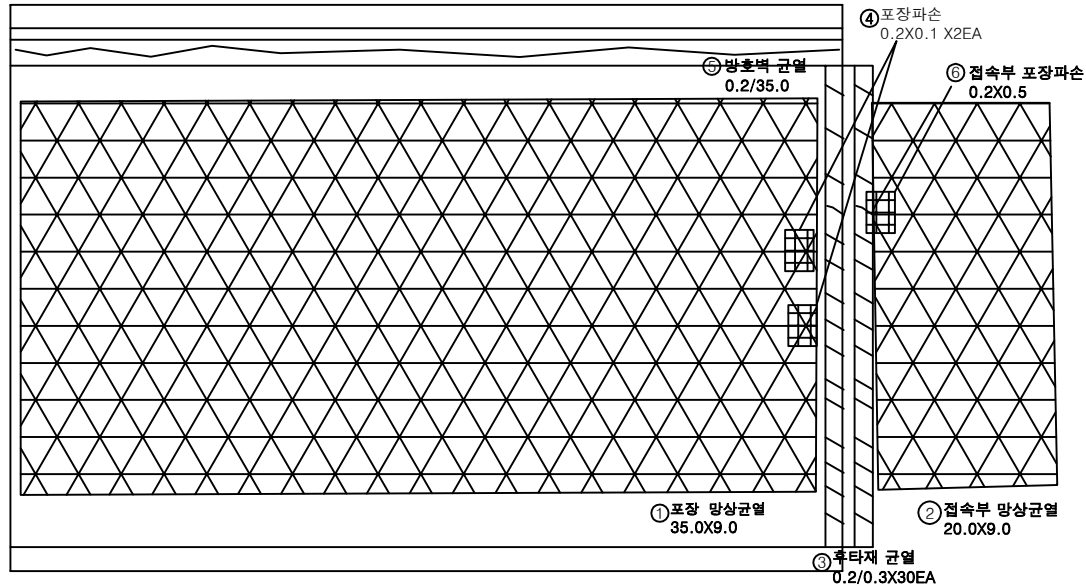
| 번호 | 구분 | 부재 | 손상내용 | 손상현황 | | | | | | 비고 |
|---|---|---|---|---|---|---|---|---|---|---|
| 1 | 19하 | 교면포장 | 포장 망상균열 | | 35.0 | 9.0 | 315.00 | m <sup>2</sup> | 1 | |
| 2 | 19하 | 교면포장 | 접속부 망상균열 | | 20.0 | 9.0 | 180.00 | m <sup>2</sup> | 1 | |
| 3 | 19하 | 신축이음 | 후타재 균열 | 0.2 | 0.3 | | 9.00 | m | 30 | |
| 5 | 23하 | 방호벽 | 방호벽 균열 | 0.2 | 35.0 | | 35.00 | m | 1 | |

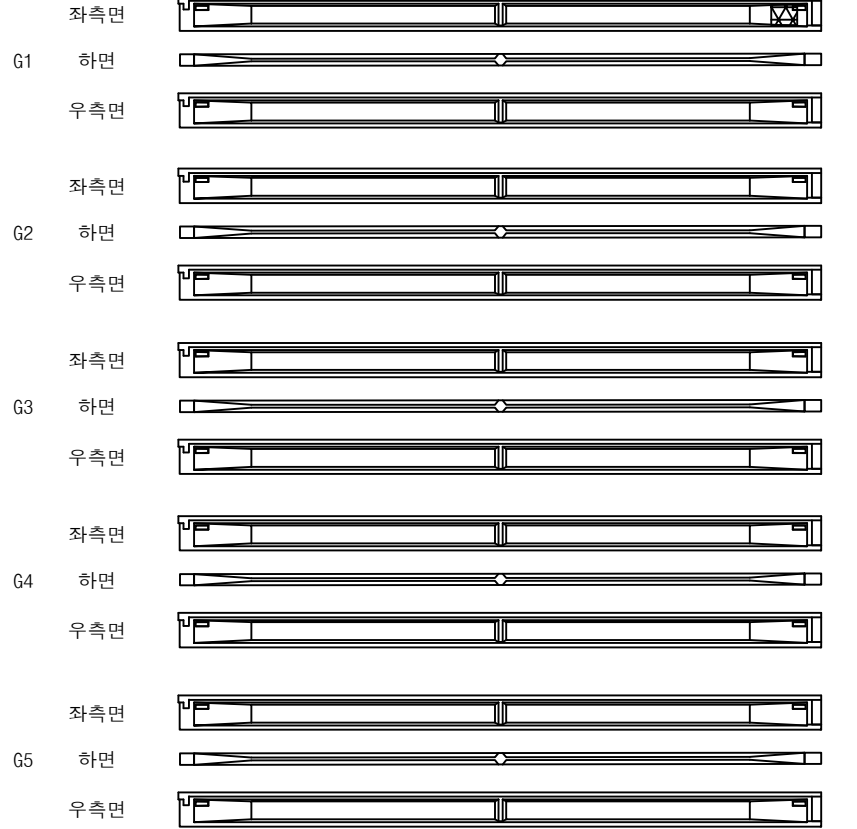
| 번호 | 구분 | 부재 | 손상내용 | 손상현황 | | | | | | 비고 |
|---|---|---|---|---|---|---|---|---|---|---|
| 1 | 235a | 거더 | 망상균열 | 0.2 | 2.0 | 2.0 | 4.00 | m <sup>2</sup> | 1 | |

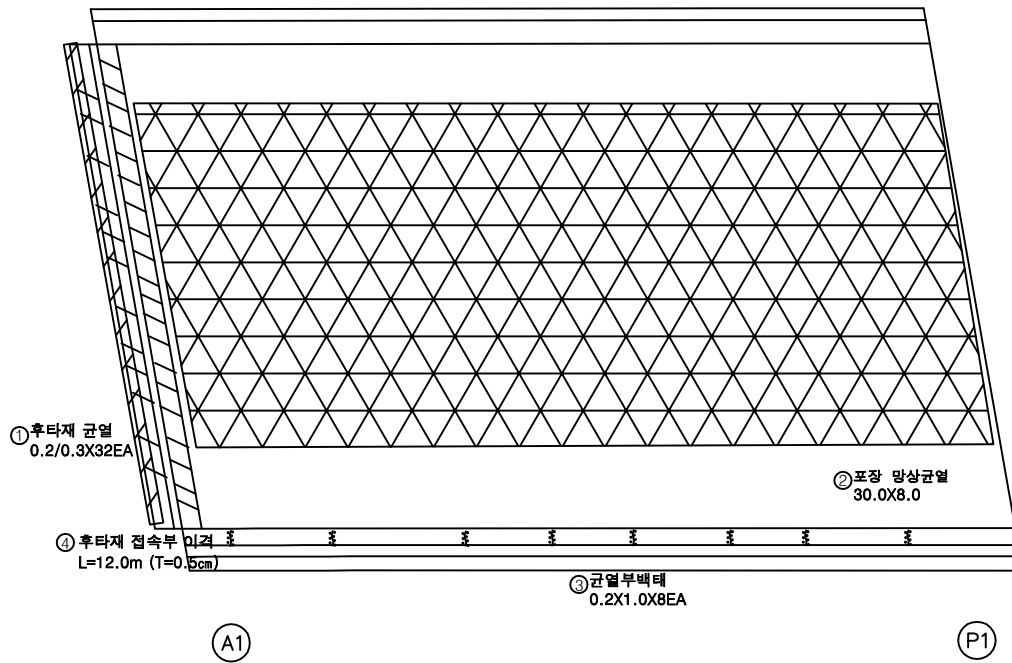
| 번호 | 구분 | 부재 | 손상내용 | 손상현황 | | | | | | 비고 |
|---|---|---|---|---|---|---|---|---|---|---|
| 1 | 19하 | 신축이음 | 후타재 균열 | 0.2 | 0.3 | | 9.60 | m | 32 | |
| 2 | 19하 | 교면포장 | 포장 망상균열 | | 30.0 | 8.0 | 240.00 | m <sup>2</sup> | 1 | |
| 3 | 19하 | 방호벽 | 균열부백테 | 0.2 | 1.0 | | 1.60 | m <sup>2</sup> | 8 | |

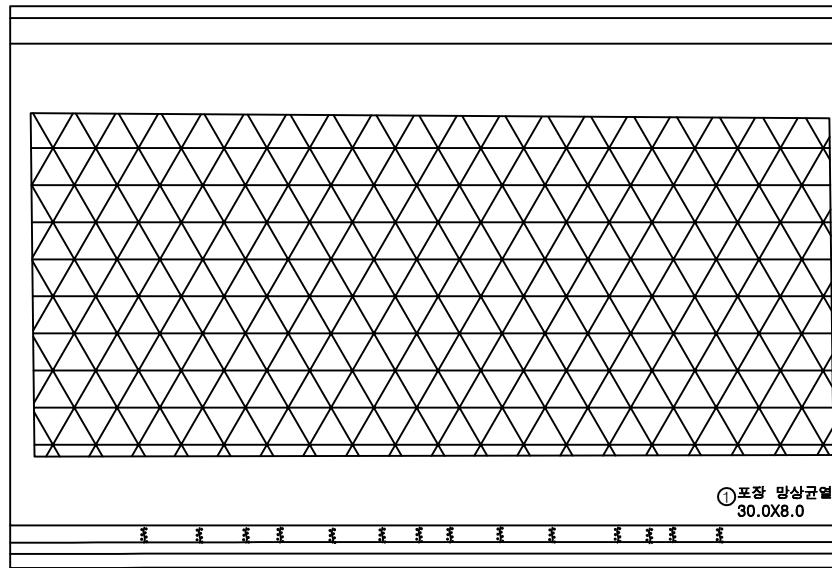
| 번호 | 구분 | 부재 | 손상내용 | 손상현황 | | | | | | 비고 |
|---|---|---|---|---|---|---|---|---|---|---|
| 1 | 19하 | 교면포장 | 포장 망상균열 | | 30.0 | 8.0 | 240.00 | m <sup>2</sup> | 1 | |
| 2 | 19하 | 방호벽 | 균열부백테 | | 0.2 | 1.0 | 2.80 | m <sup>2</sup> | 14 | |
