상주영천고속도로 2024~2025년 시설물 안전점검 용역  
(2025년 상반기 정기안전점검)

# 외 관 조 사 망 도

산하교

2025.04

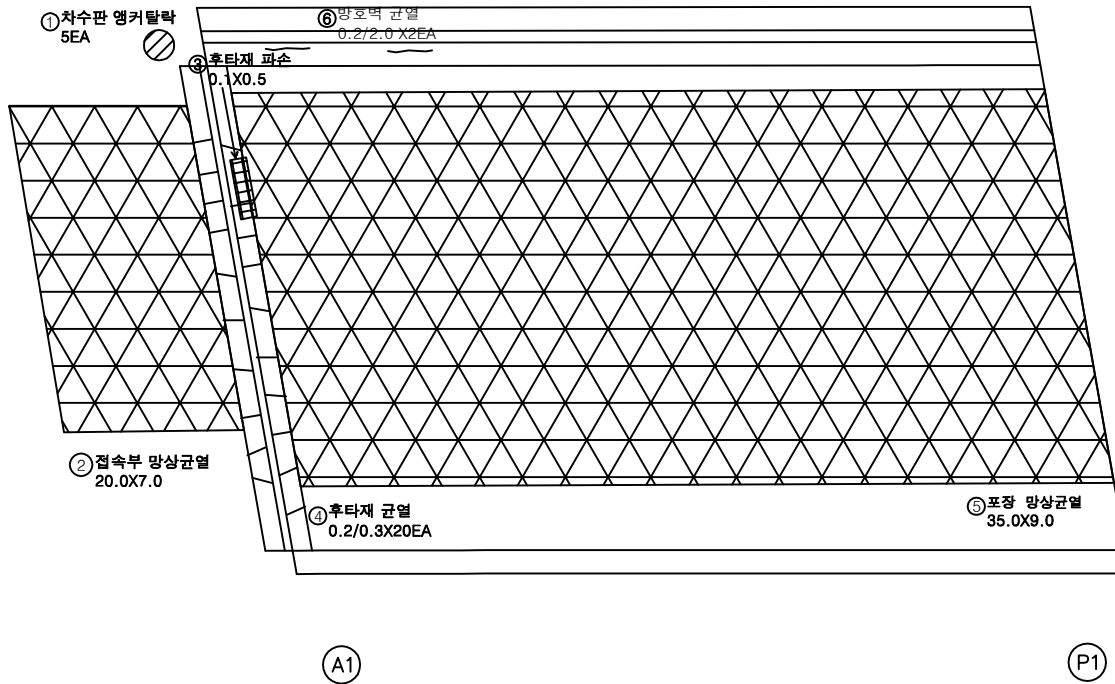
ID : 산하교 교면포장 S1 (상주방향)

| 번호 | 구분 | 부재 | 손상내용 | 손상현황 | | | | | | 비고 |
|---|---|---|---|---|---|---|---|---|---|---|
| 1 | 19하 | 신축이음 | 차수판 앵커탈락 | | | | 5.00 | EA | 5 | |
| 2 | 19하 | 교면포장 | 접속부 망상균열 | | 20.0 | 7.0 | 140.00 | m <sup>2</sup> | 1 | |
| 3 | 19하 | 신축이음 | 후타재 파손 | | 0.1 | 0.5 | 0.05 | m <sup>2</sup> | 1 | |
| 4 | 19하 | 신축이음 | 후타재 균열 | 0.2 | 0.3 | | 6.00 | m | 20 | |
| 5 | 19하 | 교면포장 | 포장 망상균열 | | 35.0 | 9.0 | 315.00 | m <sup>2</sup> | 1 | |
| 6 | 21하 | 방호벽 | 방호벽 균열 | 0.2 | 2.0 | | 4.00 | m | 2 | |

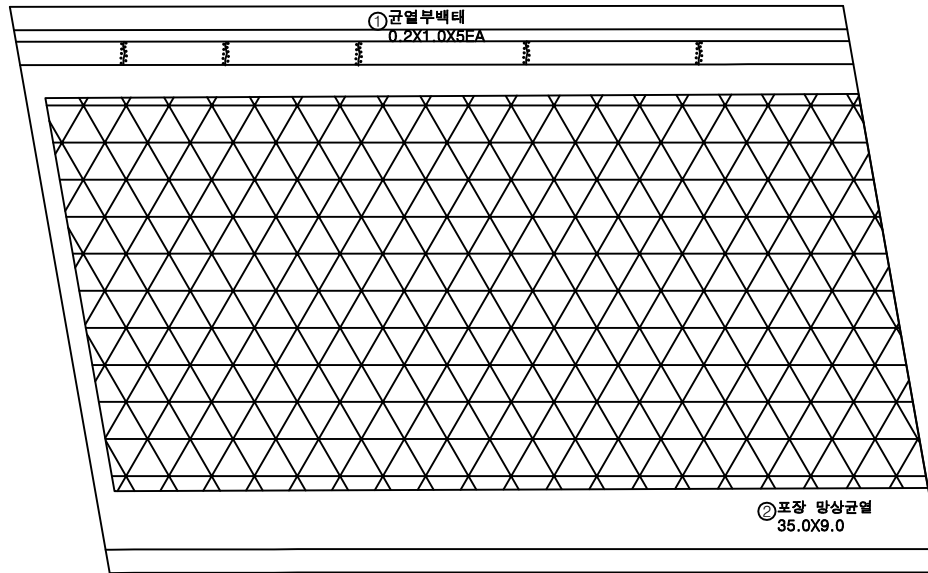
| 번호 | 구분 | 부재 | 손상내용 | 손상현황 | | | | | | 비 고 |
|---|---|---|---|---|---|---|---|---|---|---|
| 1 | 19하 | 방호벽 | 균열부백테 | | 0.2 | 1.0 | 1.00 | m <sup>2</sup> | 5 | |
| 2 | 19하 | 교면포장 | 포장 망상균열 | | 35.0 | 9.0 | 315.00 | m <sup>2</sup> | 1 | |

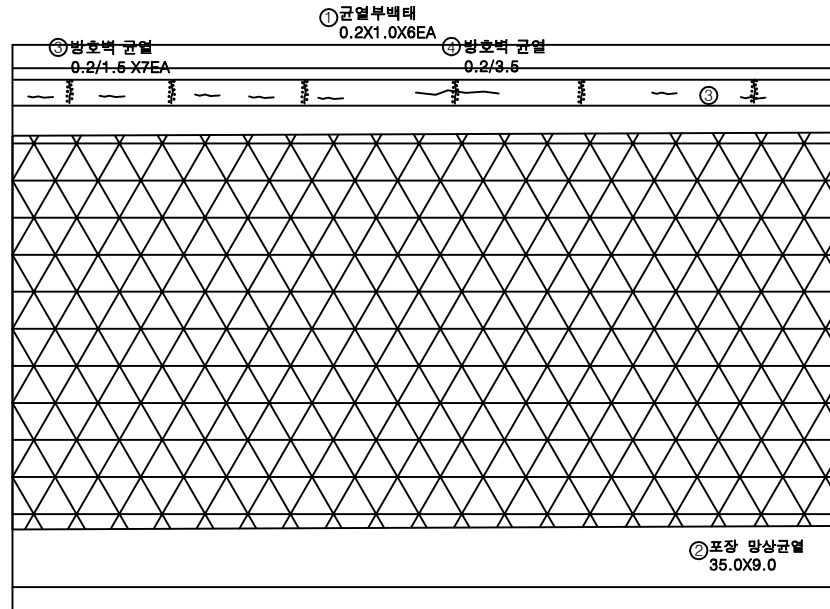
| 번호 | 구분 | 부재 | 손상내용 | 손상현황 | | | | | | 비고 |
|---|---|---|---|---|---|---|---|---|---|---|
| 1 | 19하 | 방호벽 | 균열부백태 | | 0.2 | 1.0 | 1.20 | m | 6 | |
| 2 | 19하 | 교면포장 | 포장 망상균열 | | 35.0 | 9.0 | 315.00 | m | 1 | |
| 3 | 23하 | 방호벽 | 방호벽 균열 | 0.2 | 1.5 | | 10.50 | m | 7 | |
| 4 | 23하 | 방호벽 | 방호벽 균열 | 0.2 | 3.5 | | 3.50 | m | 1 | |

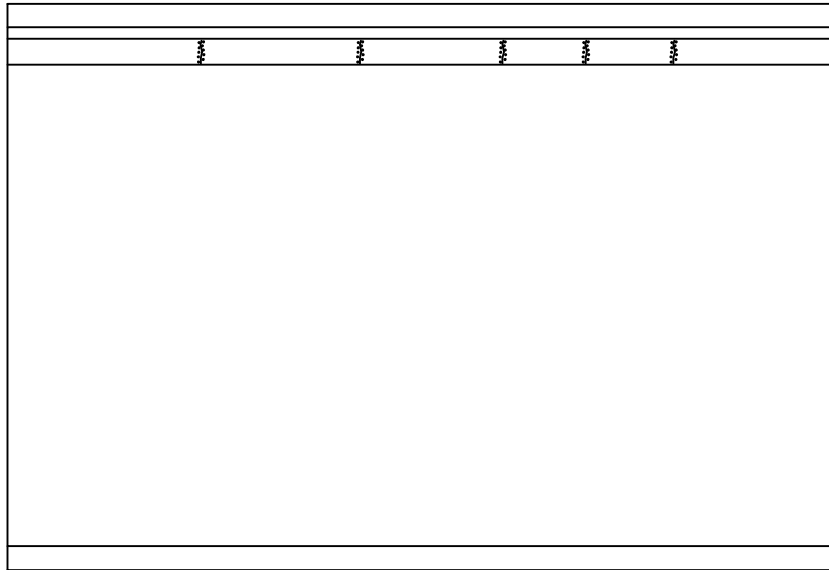
① 균열부백태  
0.2X1.0 X5EA

| 번호 | 구분 | 부재 | 손상내용 | 손상현황 | | | | | | 비고 |
|---|---|---|---|---|---|---|---|---|---|---|
| 1 | 21하 | 방호벽 | 균열부백태 | | 0.2 | 1.0 | 1.00 | m <sup>2</sup> | 5 | |

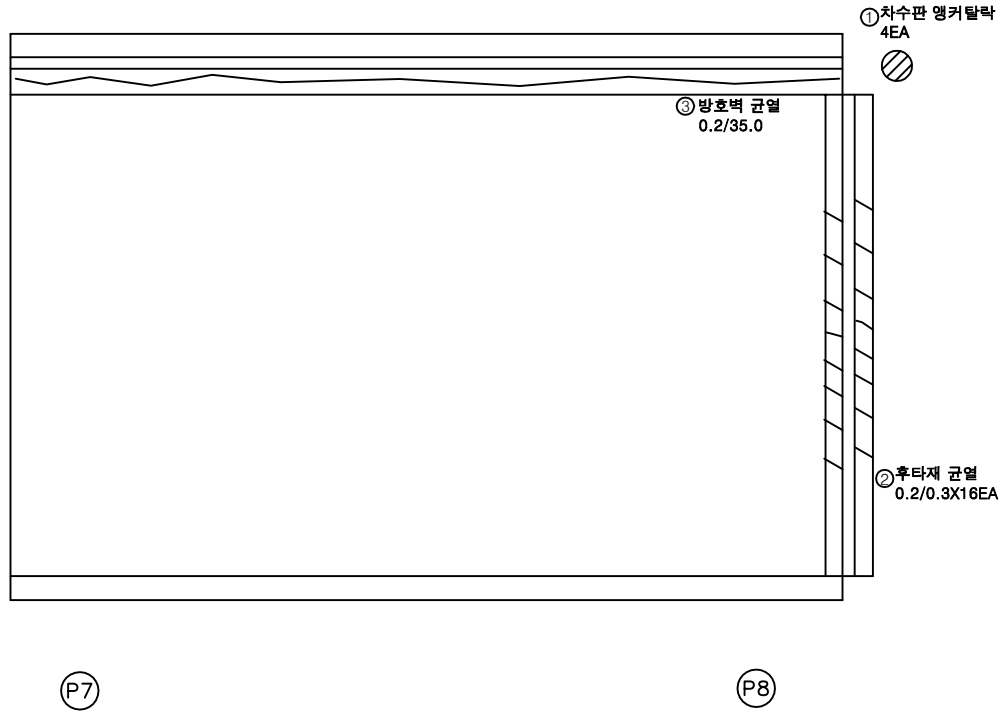
| 번호 | 구분 | 부재 | 손상내용 | 손상현황 | | | | | | 비고 |
|---|---|---|---|---|---|---|---|---|---|---|
| 2 | 19하 | 신축이음 | 후타재 균열 | 0.2 | 0.3 | | 4.80 | m | 16 | |
| 3 | 23하 | 방호벽 | 방호벽 균열 | 0.2 | 35.0 | | 35.00 | m | 1 | |

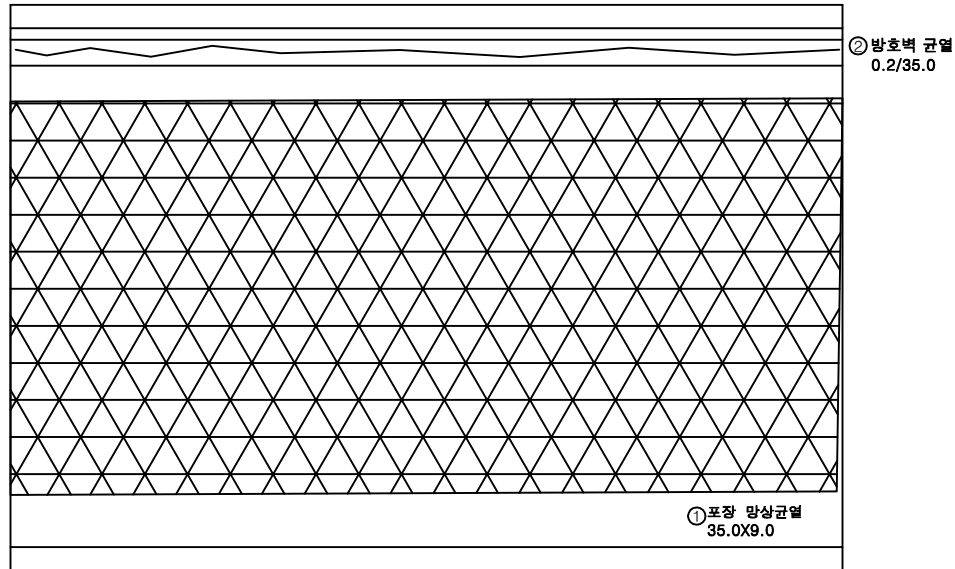
| 번호 | 구분 | 부재 | 손상내용 | 손상현황 | | | | | | 비 고 |
|---|---|---|---|---|---|---|---|---|---|---|
| 1 | 19하 | 교면포장 | 포장 망상균열 | | 35.0 | 9.0 | 315.00 | m <sup>2</sup> | 1 | |
| 2 | 23하 | 방호벽 | 방호벽 균열 | 0.2 | 35.0 | | 35.00 | m | 1 | |

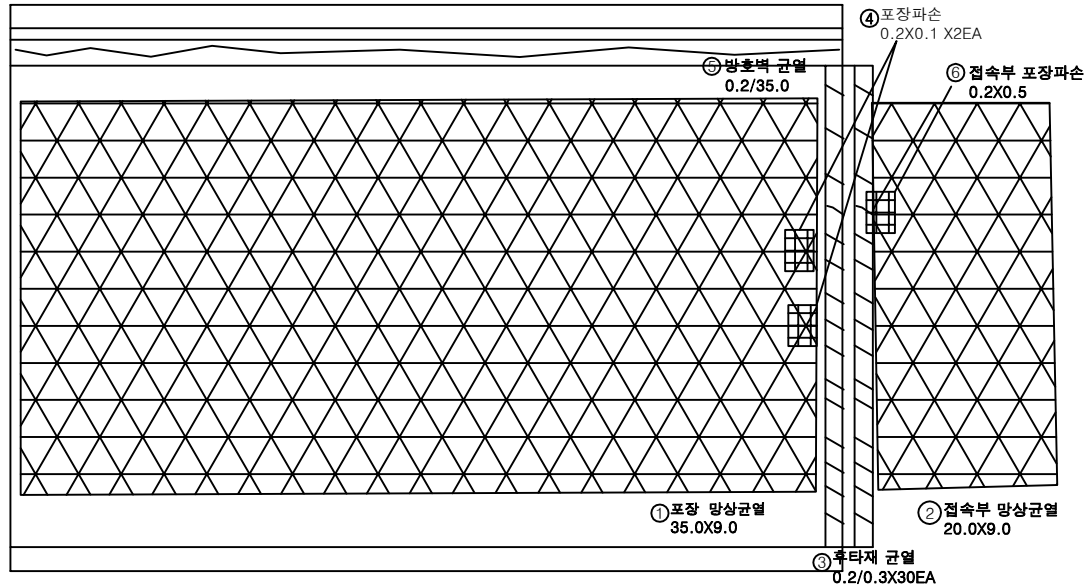
| 번호 | 구분 | 부재 | 손상내용 | 손상현황 | | | | | | 비고 |
|---|---|---|---|---|---|---|---|---|---|---|
| 1 | 19하 | 교면포장 | 포장 망상균열 | | 35.0 | 9.0 | 315.00 | m <sup>2</sup> | 1 | |
| 2 | 19하 | 교면포장 | 접속부 망상균열 | | 20.0 | 9.0 | 180.00 | m <sup>2</sup> | 1 | |
| 3 | 19하 | 신축이음 | 후타재 균열 | 0.2 | 0.3 | | 9.00 | m | 30 | |
| 5 | 23하 | 방호벽 | 방호벽 균열 | 0.2 | 35.0 | | 35.00 | m | 1 | |

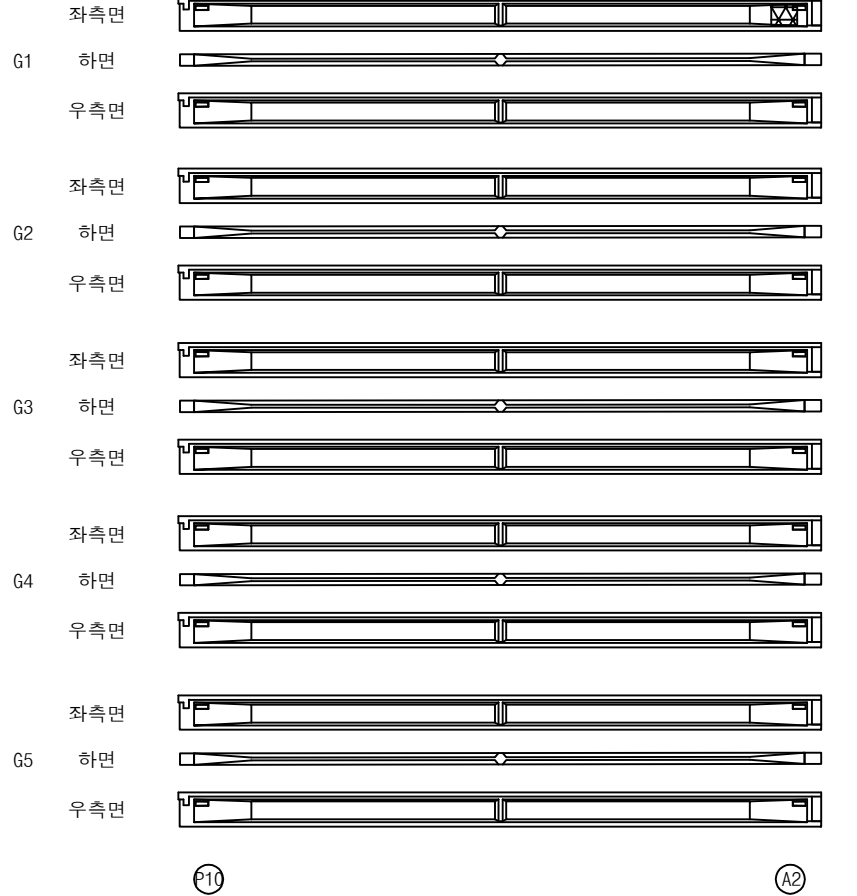
ID : 산하교 거더 S11 (G1~G5)(상주방향)

| 번호 | 구분 | 부재 | 손상내용 | 손상현황 | | | | | | 비고 |
|---|---|---|---|---|---|---|---|---|---|---|
| 1 | 235a | 거더 | 망상균열 | 0.2 | 2.0 | 2.0 | 4.00 | m <sup>2</sup> | 1 | |

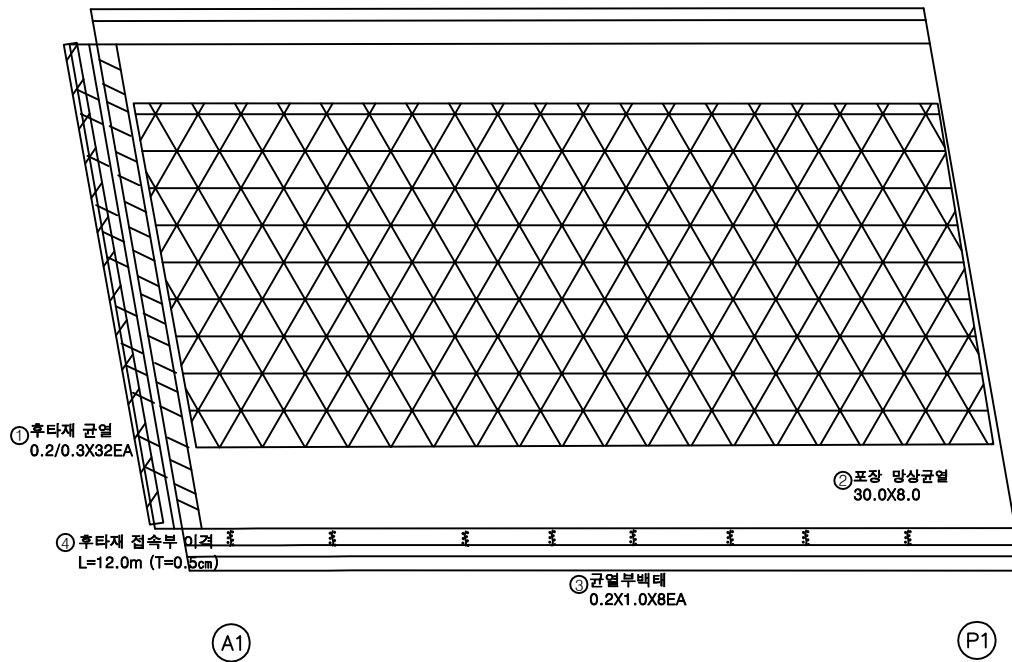
| 번호 | 구분 | 부재 | 손상내용 | 손상현황 | | | | | | 비고 |
|---|---|---|---|---|---|---|---|---|---|---|
| 1 | 19하 | 신축이음 | 후타재 균열 | 0.2 | 0.3 | | 9.60 | m | 32 | |
| 2 | 19하 | 교면포장 | 포장 망상균열 | | 30.0 | 8.0 | 240.00 | m <sup>2</sup> | 1 | |
| 3 | 19하 | 방호벽 | 균열부백테 | 0.2 | 1.0 | | 1.60 | m <sup>2</sup> | 8 | |

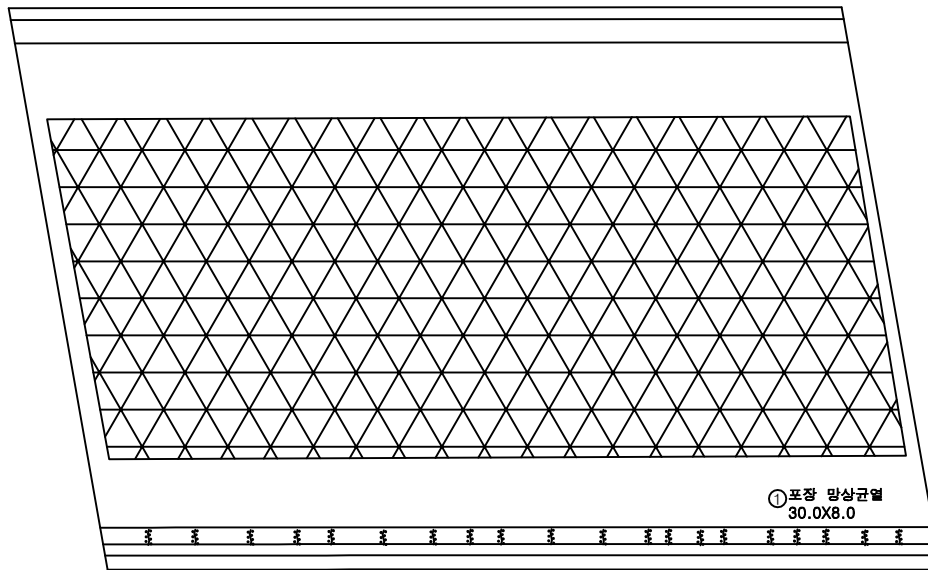
| 번호 | 구분 | 부재 | 손상내용 | 손상현황 | | | | | | 비고 |
|---|---|---|---|---|---|---|---|---|---|---|
| 1 | 19하 | 교면포장 | 포장 망상균열 | | 30.0 | 8.0 | 240.00 | m <sup>2</sup> | 1 | |
| 2 | 19하 | 방호벽 | 균열부백테 | | 0.2 | 1.0 | 4.00 | m <sup>2</sup> | 20 | |

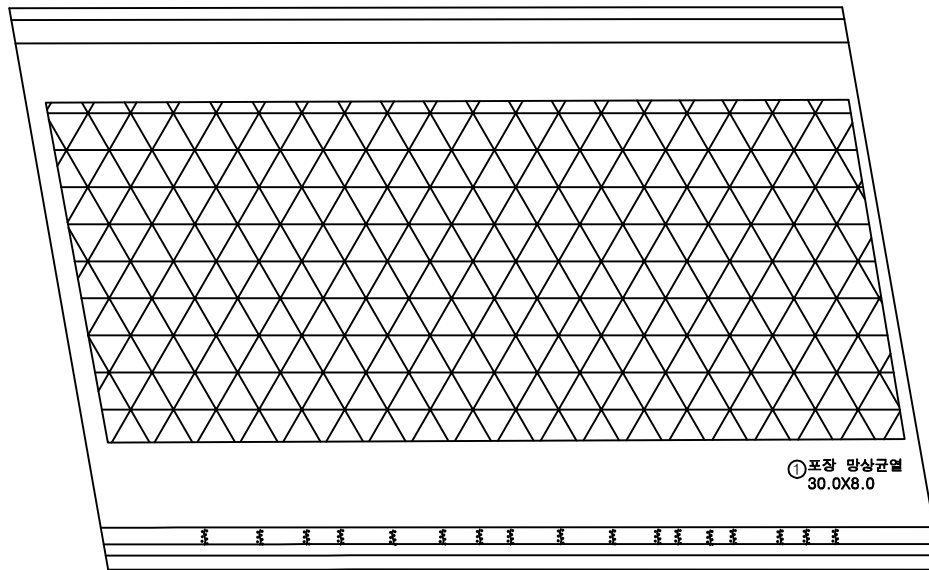
①포장 망상균열  
30.0X8.0②균열부백테  
0.2X1.0X17EA

| 번호 | 구분 | 부재 | 손상내용 | 손상현황 | | | | | | 비고 |
|---|---|---|---|---|---|---|---|---|---|---|
| 1 | 19하 | 교면포장 | 포장 망상균열 | | 30.0 | 8.0 | 240.00 | m <sup>2</sup> | 1 | |
| 2 | 19하 | 방호벽 | 균열부백테 | | 0.2 | 1.0 | 3.40 | m <sup>2</sup> | 17 | |

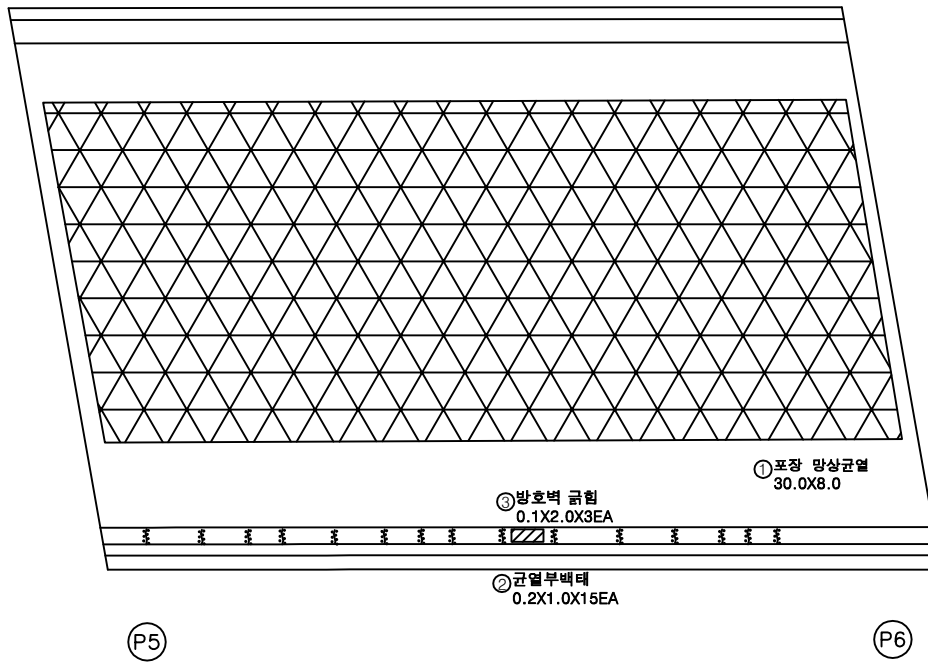
| 번호 | 구분 | 부재 | 손상내용 | 손상현황 | | | | | | 비고 |
|---|---|---|---|---|---|---|---|---|---|---|
| 1 | 19하 | 교면포장 | 포장 망상균열 | | 30.0 | 8.0 | 240.00 | m <sup>2</sup> | 1 | |
| 2 | 19하 | 방호벽 | 균열부백테 | | 0.2 | 1.0 | 3.00 | m <sup>2</sup> | 15 | |

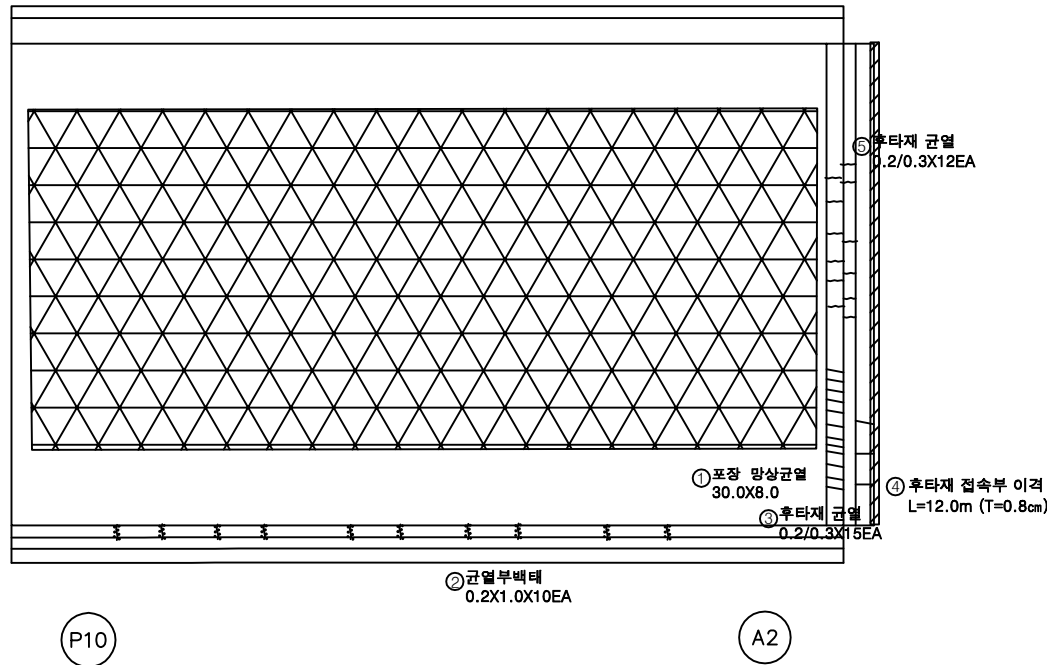
| 번호 | 구분 | 부재 | 손상내용 | 손상현황 | | | | | | 비 고 |
|---|---|---|---|---|---|---|---|---|---|---|
| 1 | 19하 | 교면포장 | 포장 망상균열 | | 30.0 | 8.0 | 240.00 | m <sup>2</sup> | 1 | |
| 2 | 19하 | 방호벽 | 균열부백태 | | 0.2 | 1.0 | 2.00 | m <sup>2</sup> | 10 | |
| 3 | 19하 | 신축이음 | 후타재 균열 | 0.2 | 0.3 | | 4.50 | m | 15 | |
| 5 | 23하 | 신축이음 | 후타재 균열 | 0.2 | 0.3 | | 3.60 | m | 12 | |

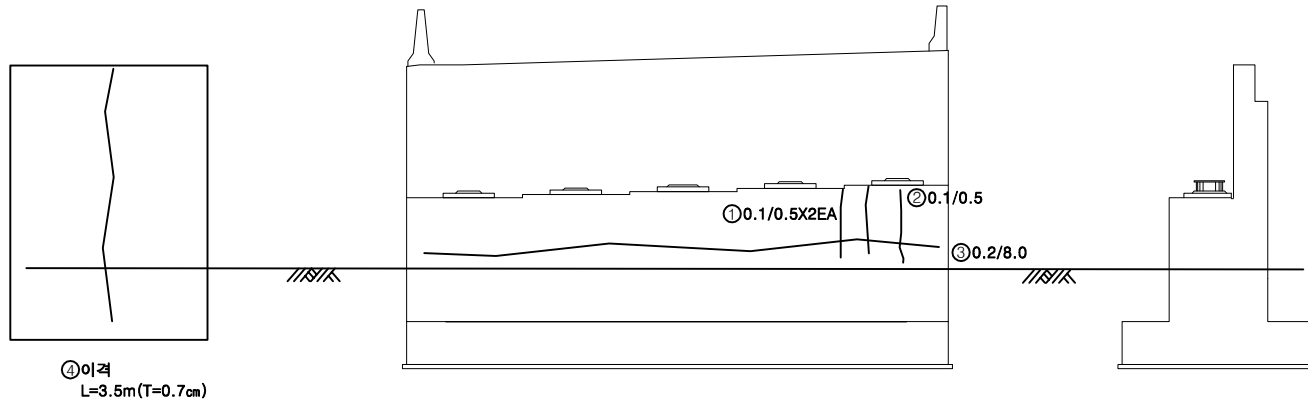
④이격  
L=3.5m(T=0.7cm)
