상주영천고속도로 2024~2025년 시설물 안전점검 용역  
(2025년 상반기 정기안전점검)

# 외 관 조 사 망 도

산하교

2025.04

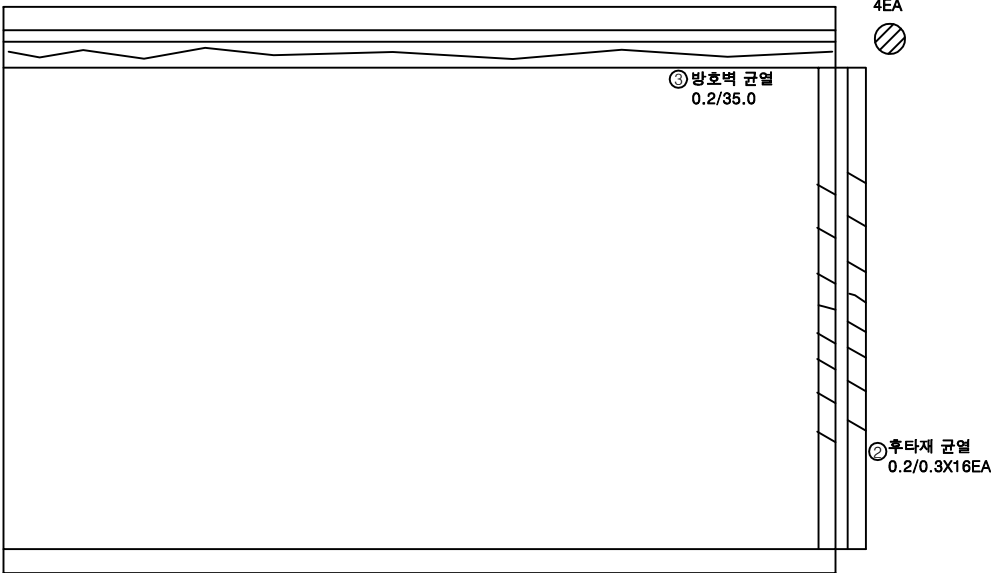
| 번호 | 구분 | 부재 | 손상내용 | 손상현황 | | | | | | 비고 |
|---|---|---|---|---|---|---|---|---|---|---|
| 2 | 19하 | 신축이음 | 후타재 균열 | 0.2 | 0.3 | | 4.80 | m | 16 | |
| 3 | 23하 | 방호벽 | 방호벽 균열 | 0.2 | 35.0 | | 35.00 | m | 1 | |

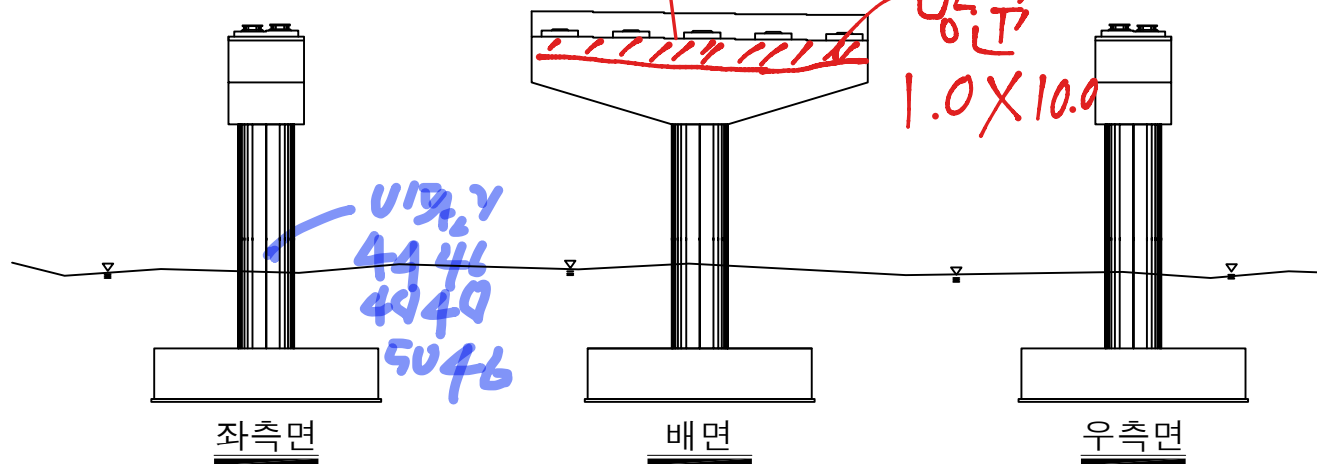
○ 미세 망상균열 전구간

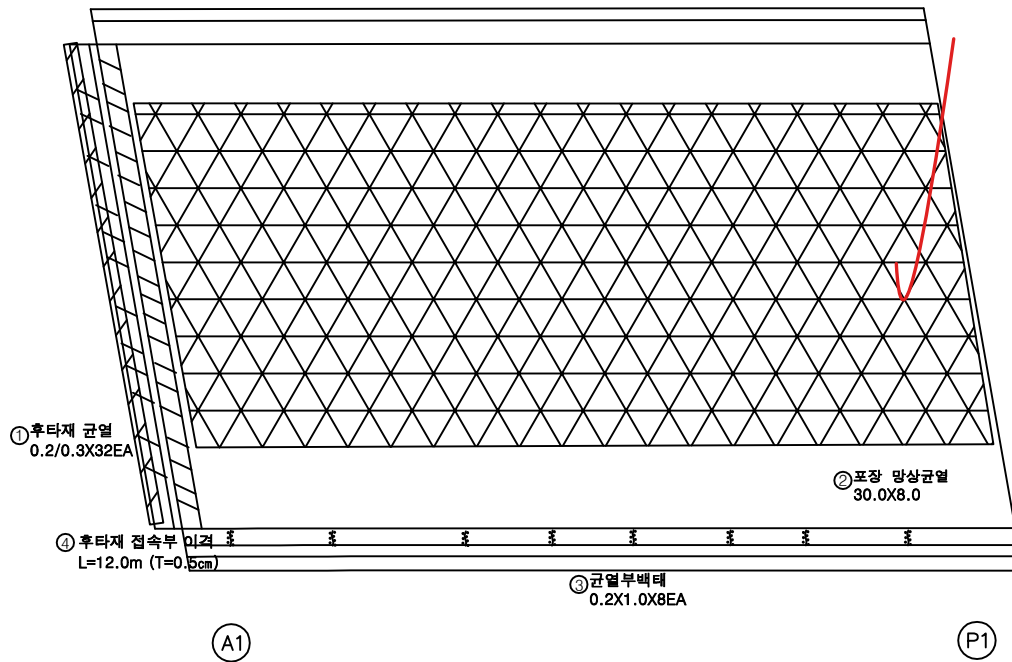
| 번호 | 구분 | 부재 | 손상내용 | 손상현황 | | | | | | 비고 |
|---|---|---|---|---|---|---|---|---|---|---|
| 1 | 19하 | 신축이음 | 후타재 균열 | 0.2 | 0.3 | | 9.60 | m | 32 | |
| 2 | 19하 | 교면포장 | 포장 망상균열 | | 30.0 | 8.0 | 240.00 | m <sup>2</sup> | 1 | |
| 3 | 19하 | 방호벽 | 균열부백테 | 0.2 | 1.0 | | 1.60 | m <sup>2</sup> | 8 | |

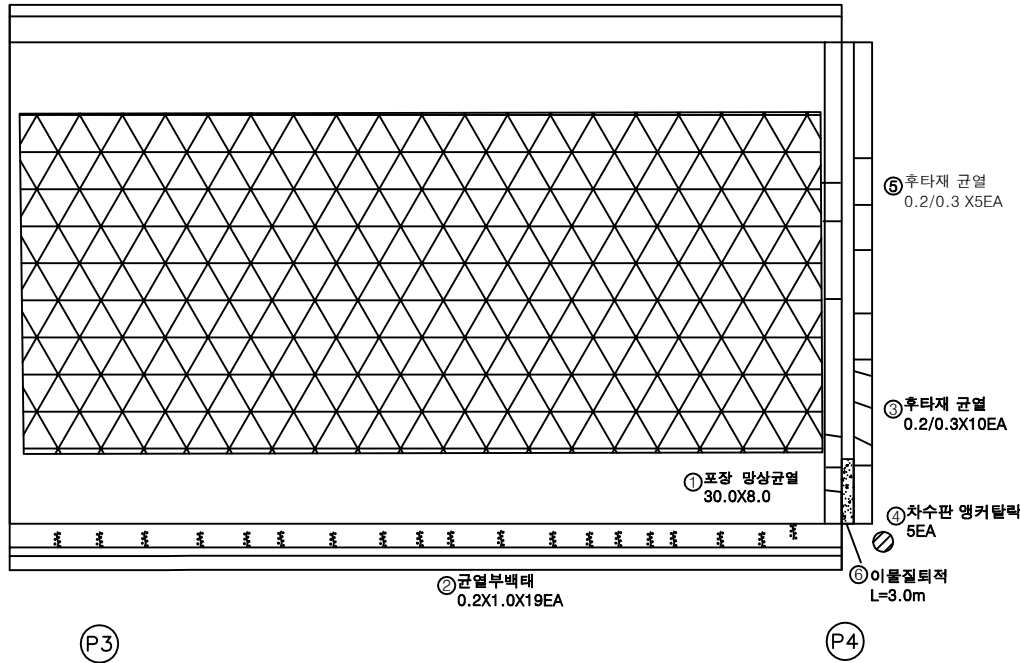
| 번호 | 구분 | 부재 | 손상내용 | 손상현황 | | | | | | 비고 |
|---|---|---|---|---|---|---|---|---|---|---|
| 1 | 19하 | 교면포장 | 포장 망상균열 | | 30.0 | 8.0 | 240.00 | m <sup>2</sup> | 1 | |
| 2 | 19하 | 방호벽 | 균열부백태 | | 0.2 | 1.0 | 3.80 | m <sup>2</sup> | 19 | |
| 3 | 19하 | 신속이음 | 후타재 균열 | 0.2 | 0.3 | | 3.00 | m | 10 | |
| 5 | 21하 | 신속이음 | 후타재 균열 | 0.2 | 0.3 | | 1.50 | m | 5 | |

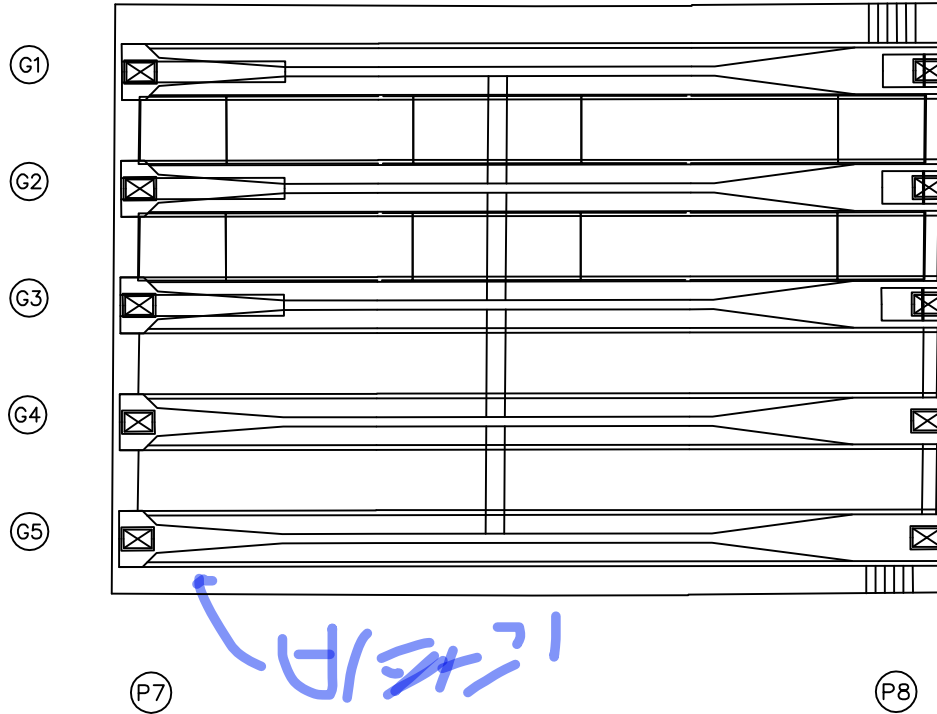
1.1' 파손된  
전단벽  
0.1x1.2
