상주영천고속도로 2024~2025년 시설물 안전점검 용역  
(2025년 상반기 정기안전점검)

# 외 관 조 사 망 도

산하교

2025.04

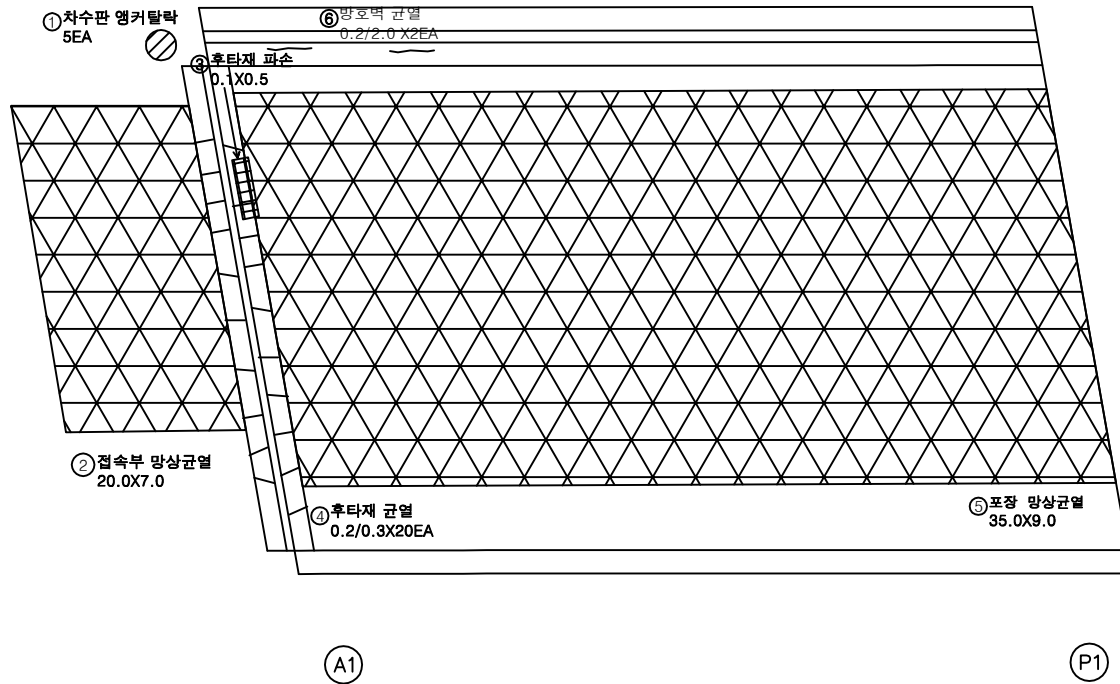
ID : 산하교 교면포장 S1 (상주방향)

| 번호 | 구분 | 부재 | 손상내용 | 손상현황 | | | | | | 비고 |
|---|---|---|---|---|---|---|---|---|---|---|
| 1 | 19하 | 신속이음 | 차수판 앵커탈락 | | | | 5.00 | EA | 5 | |
| 2 | 19하 | 교면포장 | 접속부 망상균열 | | 20.0 | 7.0 | 140.00 | m <sup>2</sup> | 1 | |
| 3 | 19하 | 신속이음 | 후타재 파손 | | 0.1 | 0.5 | 0.05 | m <sup>2</sup> | 1 | |
| 4 | 19하 | 신속이음 | 후타재 균열 | 0.2 | 0.3 | | 6.00 | m | 20 | |
| 5 | 19하 | 교면포장 | 포장 망상균열 | | 35.0 | 9.0 | 315.00 | m <sup>2</sup> | 1 | |
| 6 | 21하 | 방호벽 | 방호벽 균열 | 0.2 | 2.0 | | 4.00 | m | 2 | |

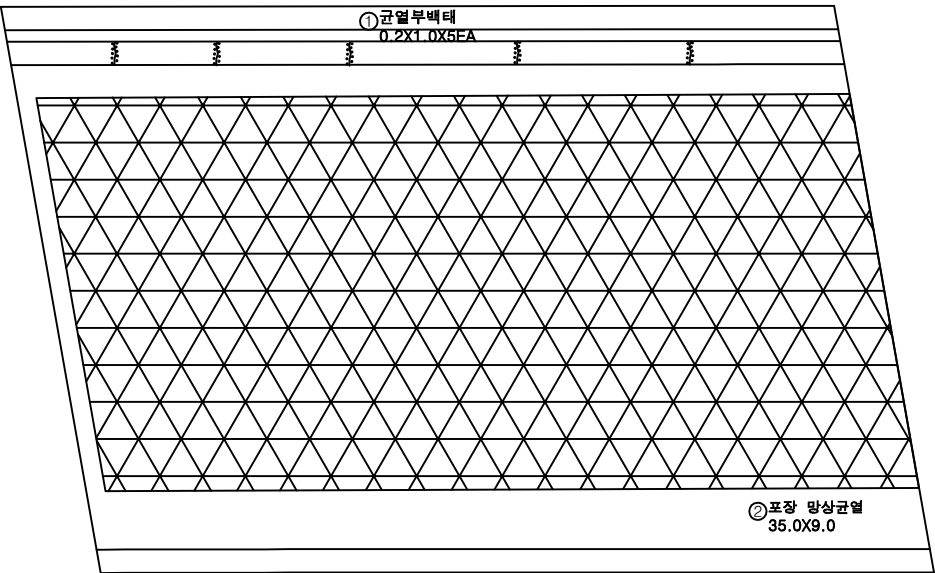
| 번호 | 구분 | 부재 | 손상내용 | 손상현황 | | | | | | 비고 |
|---|---|---|---|---|---|---|---|---|---|---|
| 1 | 19하 | 방호벽 | 균열부백테 | | 0.2 | 1.0 | 1.00 | m <sup>2</sup> | 5 | |
| 2 | 19하 | 교면포장 | 포장 망상균열 | | 35.0 | 9.0 | 315.00 | m <sup>2</sup> | 1 | |

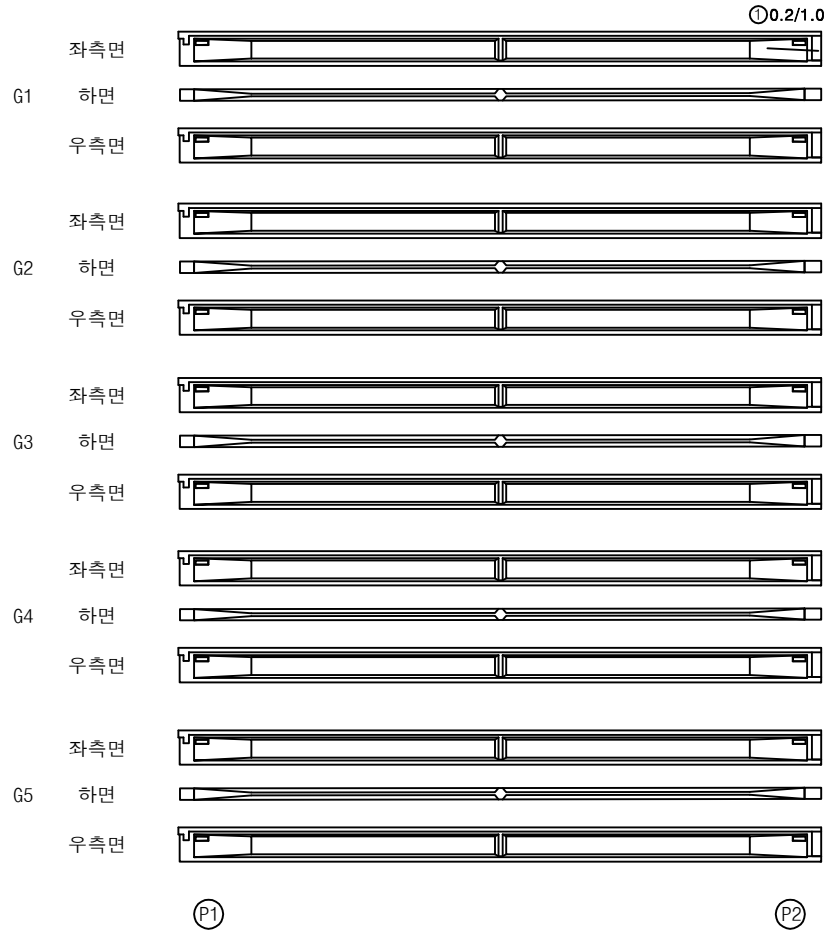
ID : 산하교 거더 S2 (G1~G5)(상주방향)

| 번호 | 구분 | 부재 | 손상내용 | 손상현황 | | | | | | 비고 |
|---|---|---|---|---|---|---|---|---|---|---|
| 1 | 19하 | 거더 | 균열(0.3mm미만) | 0.2 | 1.0 | | 1.00 | m | 1 | |

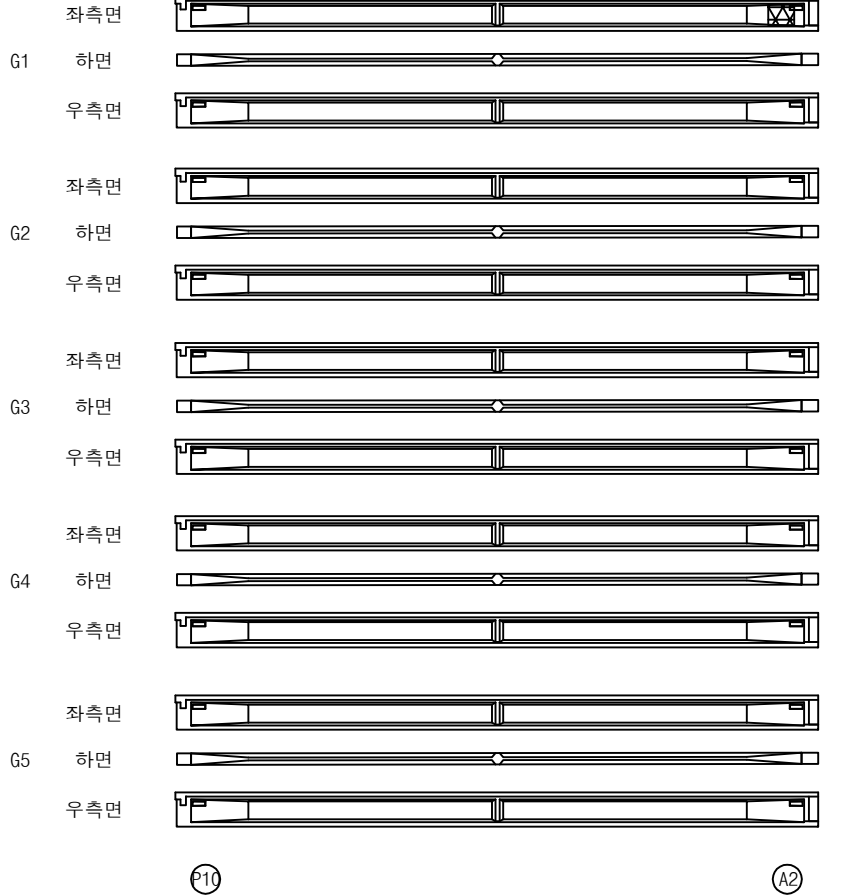
ID : 산하교 거더 S11 (G1~G5)(상주방향)

| 번호 | 구분 | 부재 | 손상내용 | 손상현황 | | | | | | 비고 |
|---|---|---|---|---|---|---|---|---|---|---|
| 1 | 235a | 거더 | 망상균열 | 0.2 | 2.0 | 2.0 | 4.00 | m <sup>2</sup> | 1 | |

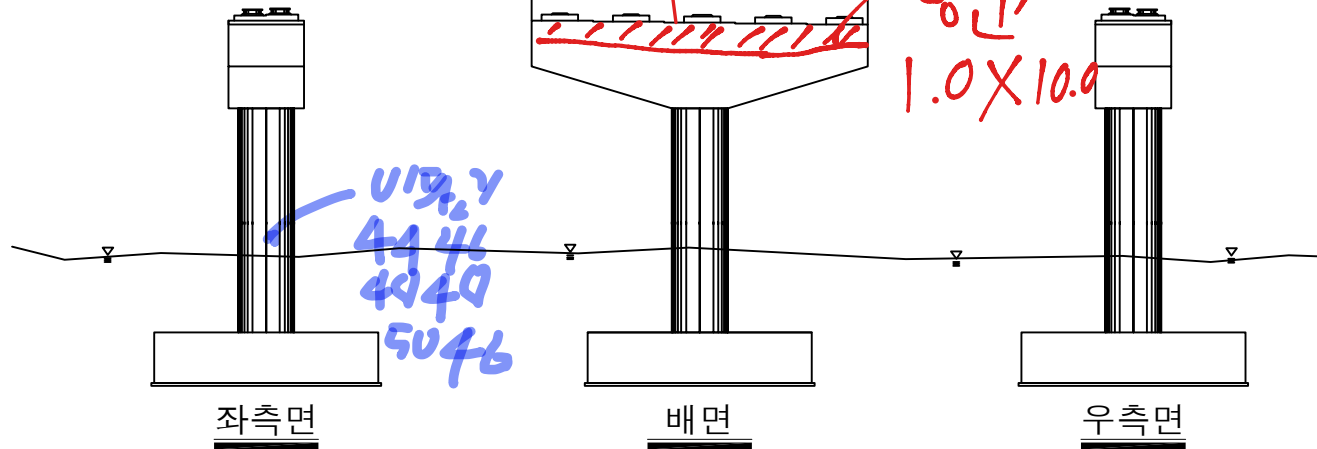
○ 미세 망상균열 전구간

214.5  
망상균열  
1.0X10.0

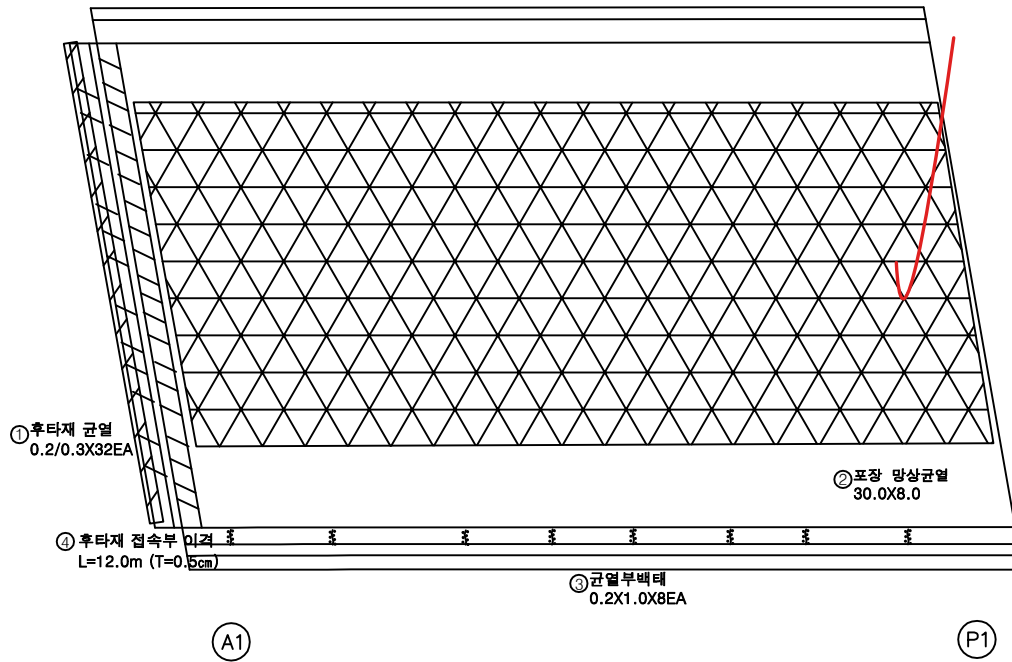
| 번호 | 구분 | 부재 | 손상내용 | 손상현황 | | | | | | 비고 |
|---|---|---|---|---|---|---|---|---|---|---|
| 1 | 19하 | 신축이음 | 후타재 균열 | 0.2 | 0.3 | | 9.60 | m | 32 | |
| 2 | 19하 | 교면포장 | 포장 망상균열 | | 30.0 | 8.0 | 240.00 | m <sup>2</sup> | 1 | |
| 3 | 19하 | 방호벽 | 균열부백테 | 0.2 | 1.0 | | 1.60 | m <sup>2</sup> | 8 | |

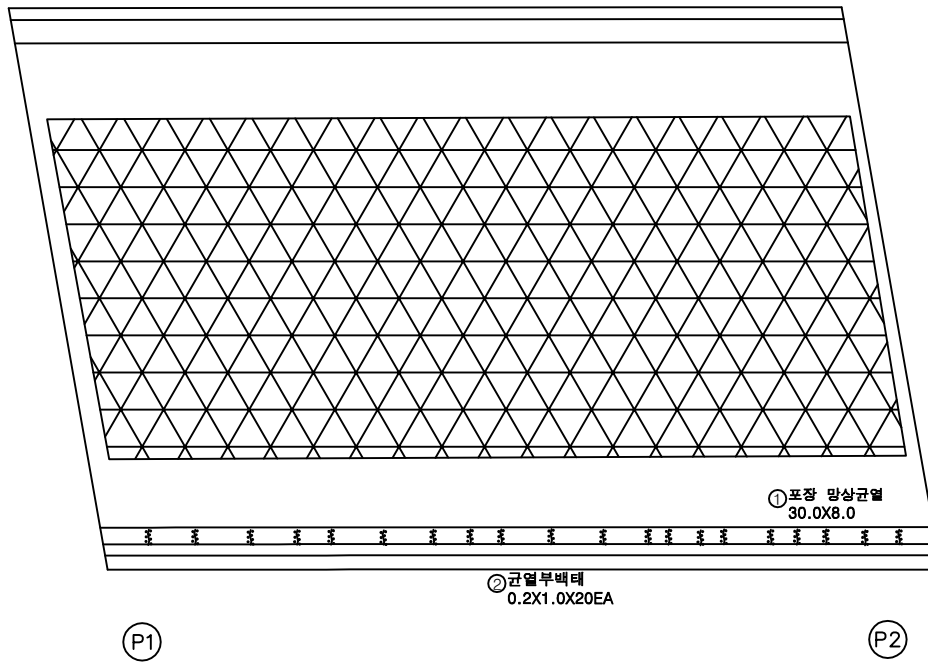
| 번호 | 구분 | 부재 | 손상내용 | 손상현황 | | | | | | 비고 |
|---|---|---|---|---|---|---|---|---|---|---|
| 1 | 19하 | 교면포장 | 포장 망상균열 | | 30.0 | 8.0 | 240.00 | m <sup>2</sup> | 1 | |
| 2 | 19하 | 방호벽 | 균열부백테 | | 0.2 | 1.0 | 4.00 | m <sup>2</sup> | 20 | |

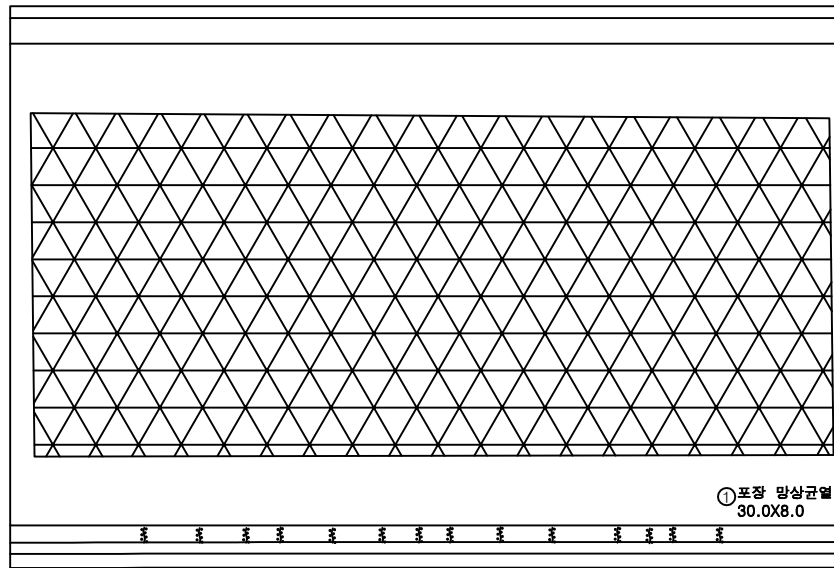
| 번호 | 구분 | 부재 | 손상내용 | 손상현황 | | | | | | 비고 |
|---|---|---|---|---|---|---|---|---|---|---|
| 1 | 19하 | 교면포장 | 포장 망상균열 | | 30.0 | 8.0 | 240.00 | m <sup>2</sup> | 1 | |
| 2 | 19하 | 방호벽 | 균열부백테 | | 0.2 | 1.0 | 2.80 | m <sup>2</sup> | 14 | |

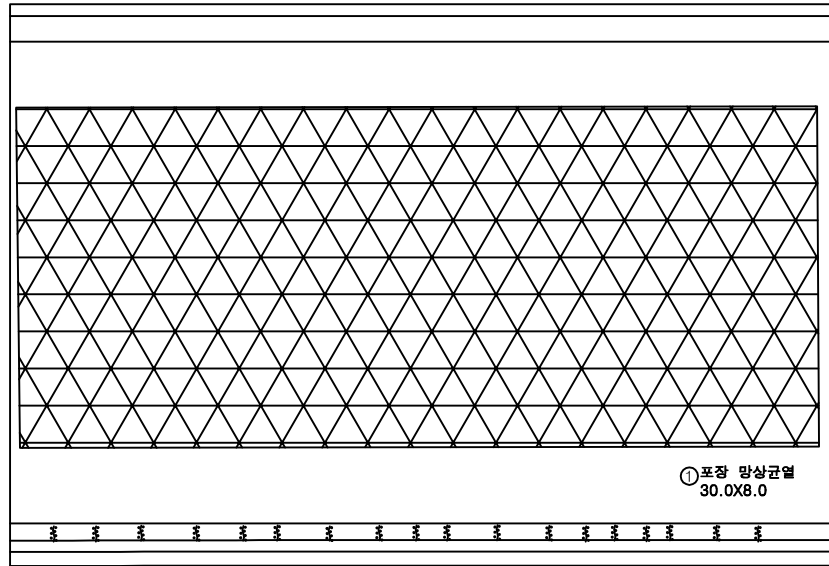
①포장 망상균열  
30.0X8.0

②균열부백테  
0.2X1.0X18EA

| 번호 | 구분 | 부재 | 손상내용 | 손상현황 | | | | | | 비고 |
|---|---|---|---|---|---|---|---|---|---|---|
| 1 | 19하 | 교면포장 | 포장 망상균열 | | 30.0 | 8.0 | 240.00 | m <sup>2</sup> | 1 | |
| 2 | 19하 | 방호벽 | 균열부백테 | | 0.2 | 1.0 | 3.60 | m <sup>2</sup> | 18 | |

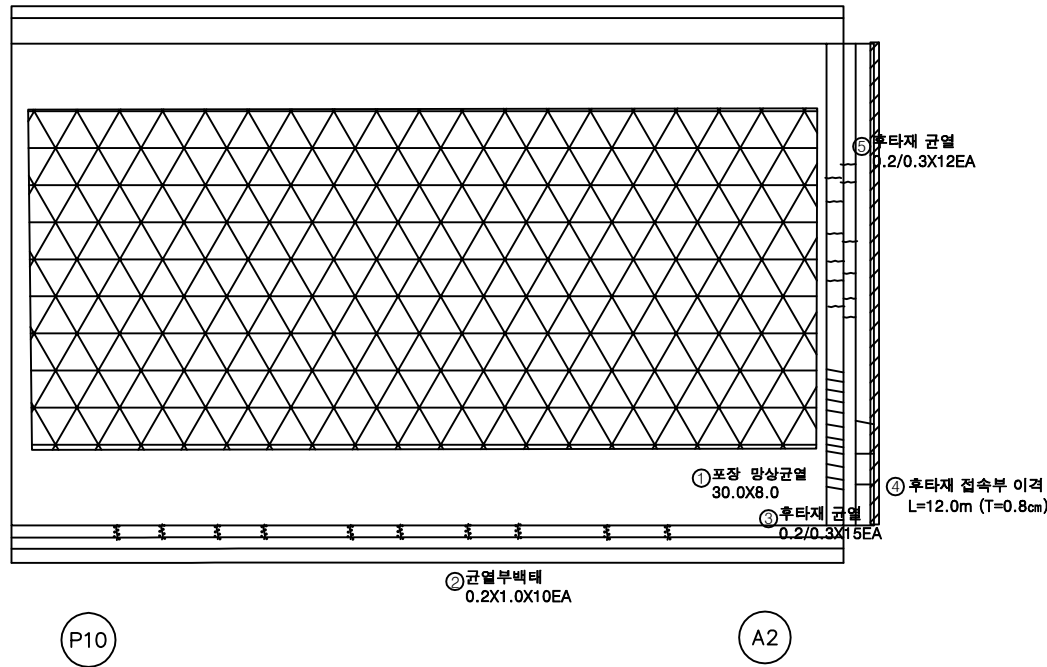
| 번호 | 구분 | 부재 | 손상내용 | 손상현황 | | | | | | 비 고 |
|---|---|---|---|---|---|---|---|---|---|---|
| 1 | 19하 | 교면포장 | 포장 망상균열 | | 30.0 | 8.0 | 240.00 | m <sup>2</sup> | 1 | |
| 2 | 19하 | 방호벽 | 균열부백태 | | 0.2 | 1.0 | 2.00 | m <sup>2</sup> | 10 | |
| 3 | 19하 | 신속이음 | 후타재 균열 | 0.2 | 0.3 | | 4.50 | m | 15 | |
| 5 | 23하 | 신속이음 | 후타재 균열 | 0.2 | 0.3 | | 3.60 | m | 12 | |
