상주영천고속도로 2024~2025년 시설물 안전점검 용역  
(2025년 상반기 정기안전점검)

# 외 관 조 사 망 도

산하교

2025.04

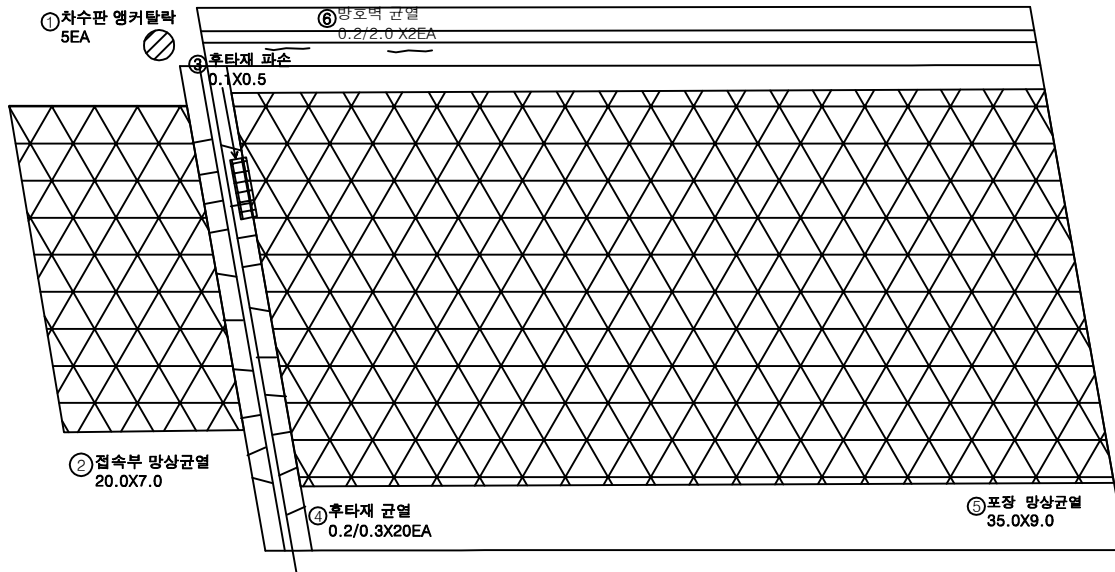
ID : 산하교 교면포장 S1 (상주방향)

| 번호 | 구분 | 부재 | 손상내용 | 손상현황 | | | | | | 비고 |
|---|---|---|---|---|---|---|---|---|---|---|
| 1 | 19하 | 신속이음 | 차수판 앵커탈락 | | | | 5.00 | EA | 5 | |
| 2 | 19하 | 교면포장 | 접속부 망상균열 | | 20.0 | 7.0 | 140.00 | m <sup>2</sup> | 1 | |
| 3 | 19하 | 신속이음 | 후타재 파손 | | 0.1 | 0.5 | 0.05 | m <sup>2</sup> | 1 | |
| 4 | 19하 | 신속이음 | 후타재 균열 | 0.2 | 0.3 | | 6.00 | m | 20 | |
| 5 | 19하 | 교면포장 | 포장 망상균열 | | 35.0 | 9.0 | 315.00 | m <sup>2</sup> | 1 | |
| 6 | 21하 | 방호벽 | 방호벽 균열 | 0.2 | 2.0 | | 4.00 | m | 2 | |

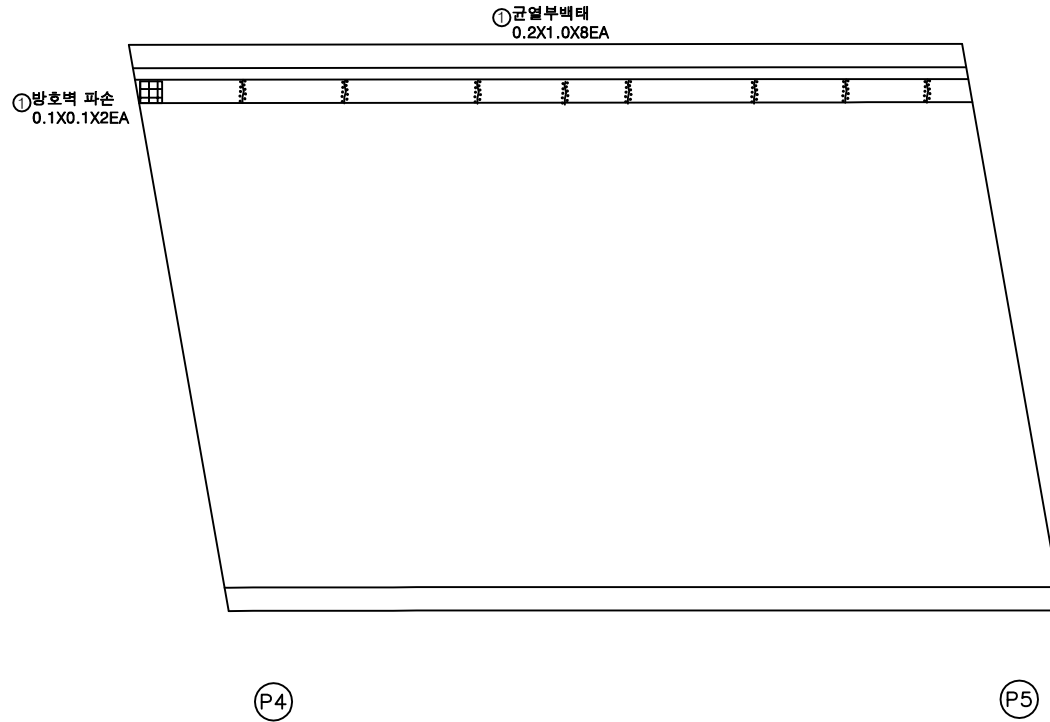
| 번호 | 구분 | 부재 | 손상내용 | 손상현황 | | | | | | 비 고 |
|---|---|---|---|---|---|---|---|---|---|---|
| 1 | 19하 | 방호벽 | 균열부백태 | | 0.2 | 1.0 | 1.60 | m <sup>2</sup> | 8 | |

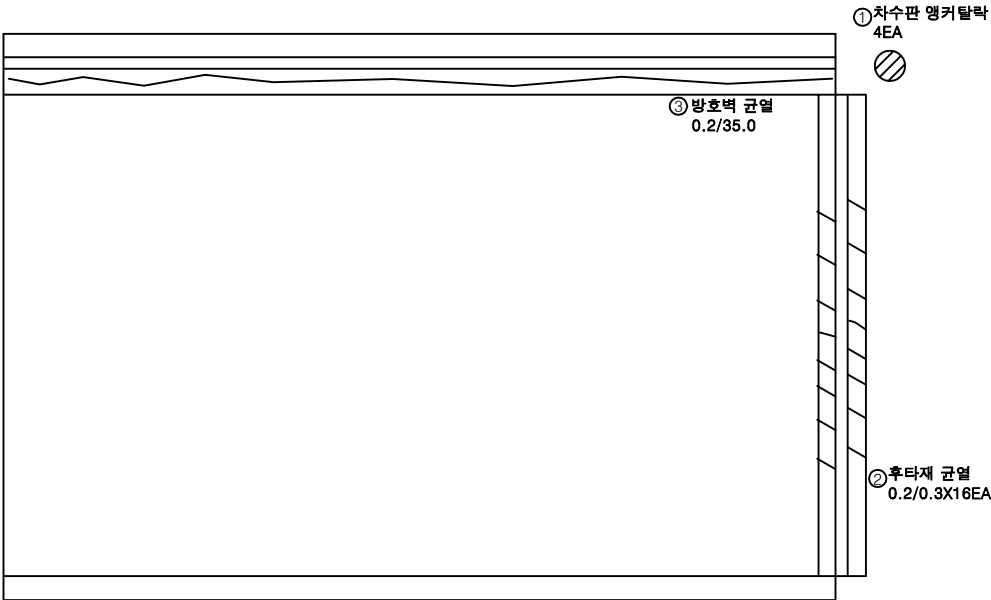
| 번호 | 구분 | 부재 | 손상내용 | 손상현황 | | | | | | 비고 |
|---|---|---|---|---|---|---|---|---|---|---|
| 2 | 19하 | 신축이음 | 후타재 균열 | 0.2 | 0.3 | | 4.80 | m | 16 | |
| 3 | 23하 | 방호벽 | 방호벽 균열 | 0.2 | 35.0 | | 35.00 | m | 1 | |

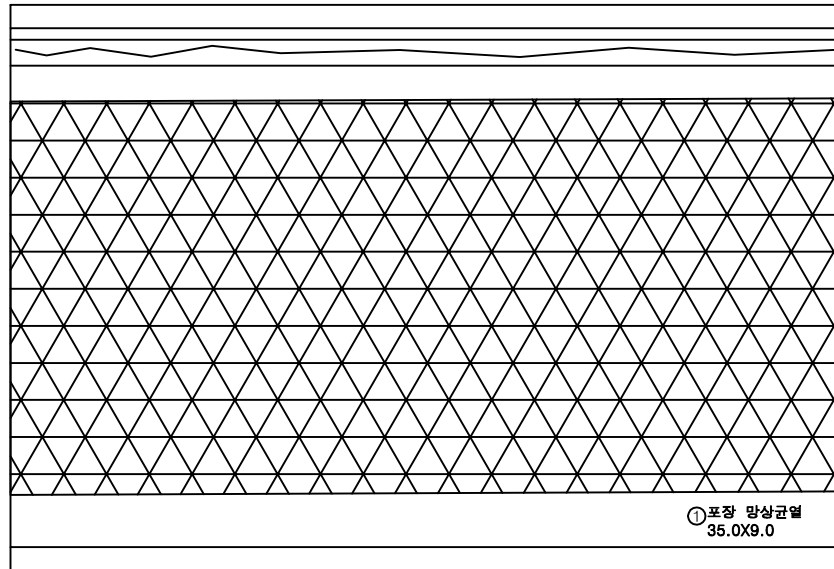
ID : 산하교 교면포장 S10 (상주방향)

| 번호 | 구분 | 부재 | 손상내용 | 손상현황 | | | | | | 비 고 |
|---|---|---|---|---|---|---|---|---|---|---|
| 1 | 19하 | 교면포장 | 포장 망상균열 | | 35.0 | 9.0 | 315.00 | m <sup>2</sup> | 1 | |
| 2 | 23하 | 방호벽 | 방호벽 균열 | 0.2 | 35.0 | | 35.00 | m | 1 | |

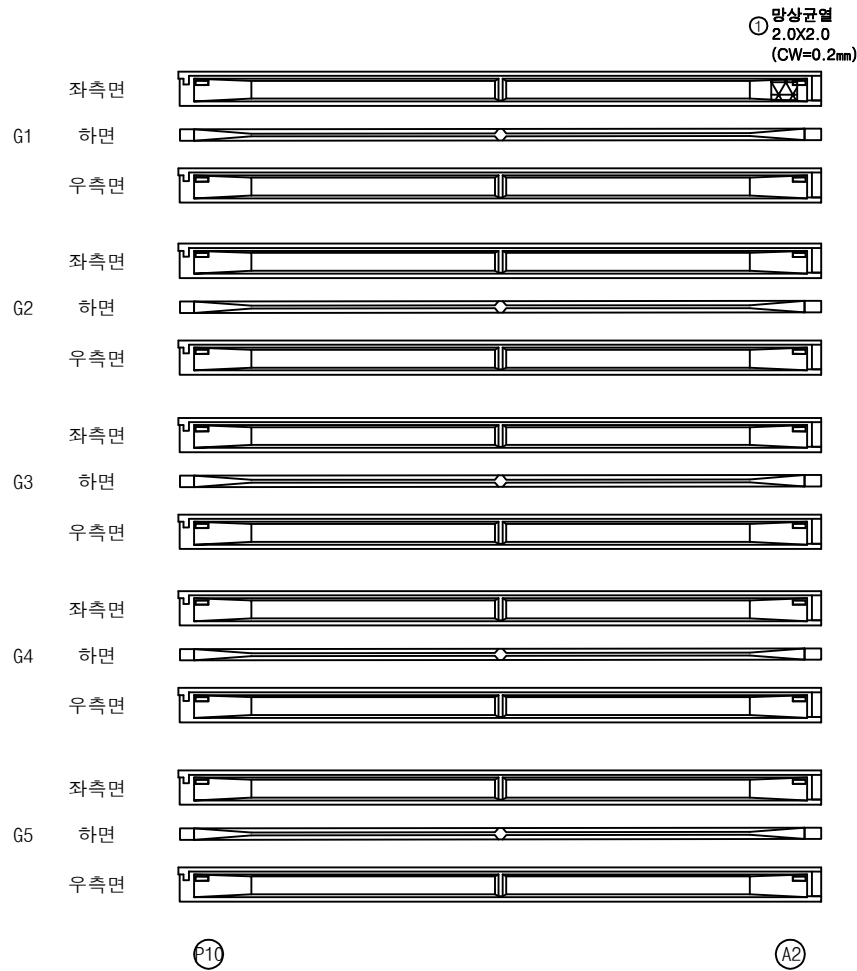
| 번호 | 구분 | 부재 | 손상내용 | 손상현황 | | | | | | 비고 |
|---|---|---|---|---|---|---|---|---|---|---|
| 1 | 235a | 거더 | 망상균열 | 0.2 | 2.0 | 2.0 | 4.00 | m <sup>2</sup> | 1 | |

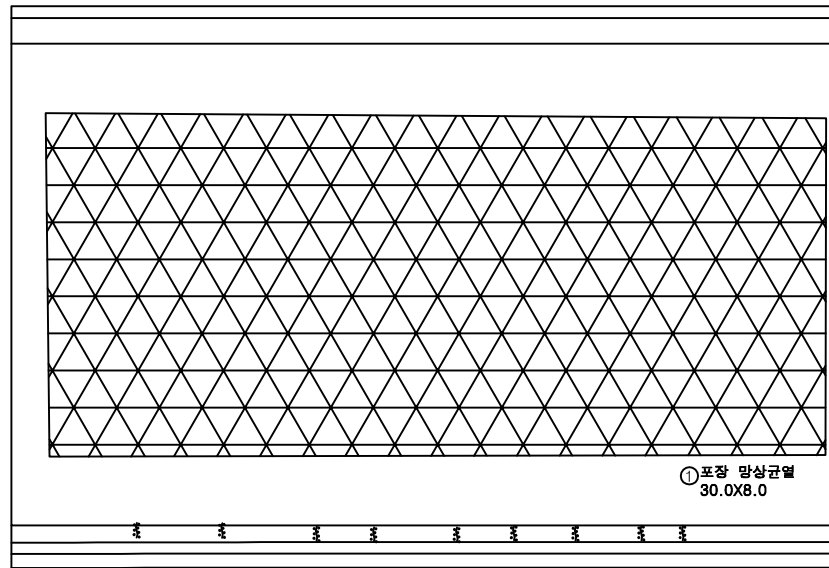
| 번호 | 구분 | 부재 | 손상내용 | 손상현황 | | | | | | 비고 |
|---|---|---|---|---|---|---|---|---|---|---|
| 1 | 19하 | 교면포장 | 포장 망상균열 | | 30.0 | 8.0 | 240.00 | m <sup>2</sup> | 1 | |
| 2 | 19하 | 방호벽 | 균열부백태 | | 0.2 | 1.0 | 1.80 | m <sup>2</sup> | 9 | |

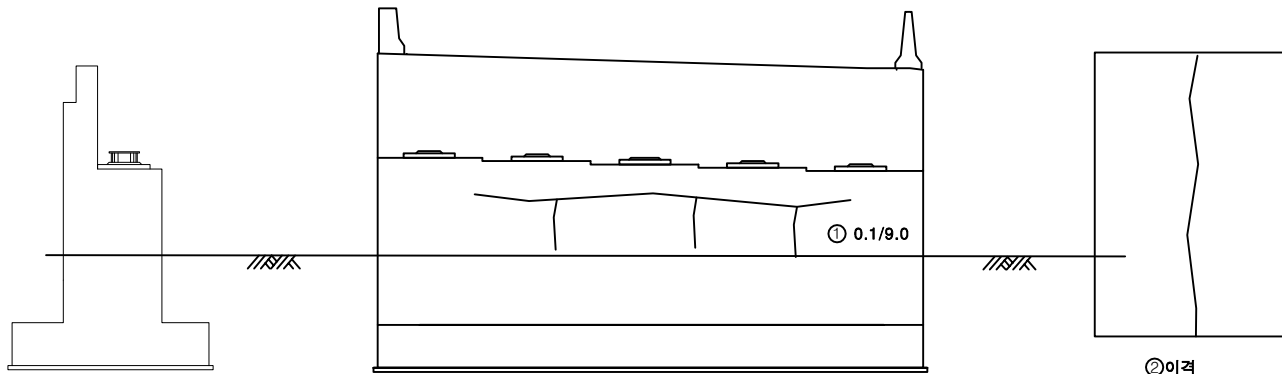
| 번호 | 구분 | 부재 | 손상내용 | 손상현황 | | | | | | 비고 |
|---|---|---|---|---|---|---|---|---|---|---|
| 1 | 19하 | 교대 | 균열(0.3mm미만) | 0.1 | 9.0 | | 9.00 | m | 1 | |

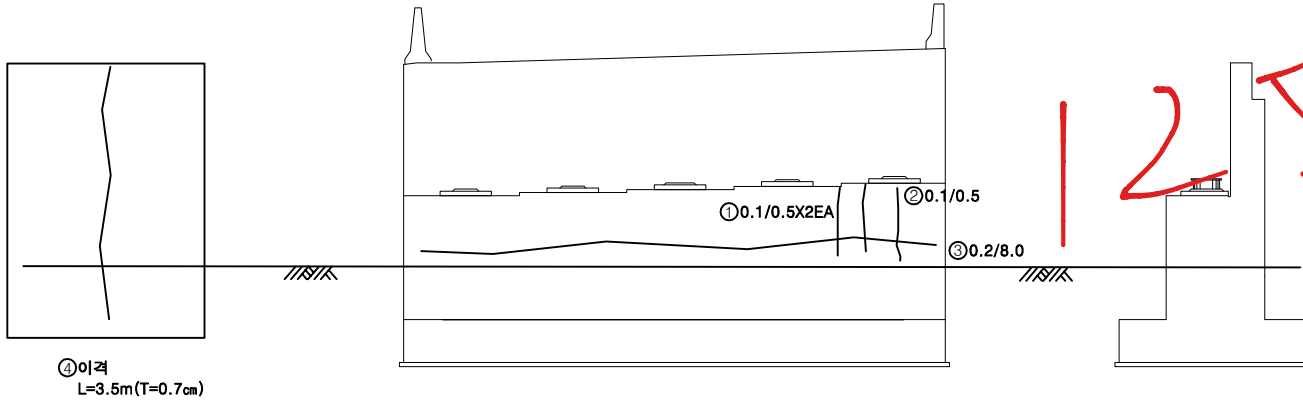
| 번호 | 구분 | 부재 | 손상내용 | 손상현황 | | | | | | 비고 |
|---|---|---|---|---|---|---|---|---|---|---|
| 1 | 19하 | 교대 | 균열(0.3mm미만) | 0.1 | 0.5 | | 1.00 | m | 2 | |
| 2 | 23하 | 교대 | 균열(0.3mm미만) | 0.1 | 0.5 | | 0.50 | m | 1 | |
| 3 | 23하 | 교대 | 균열(0.3mm미만) | 0.2 | 8.0 | | 8.00 | m | 1 | |
