상주영천고속도로 2024~2025년 시설물 안전점검 용역  
(2025년 상반기 정기안전점검)

# 외 관 조 사 망 도

산하교

2025.04

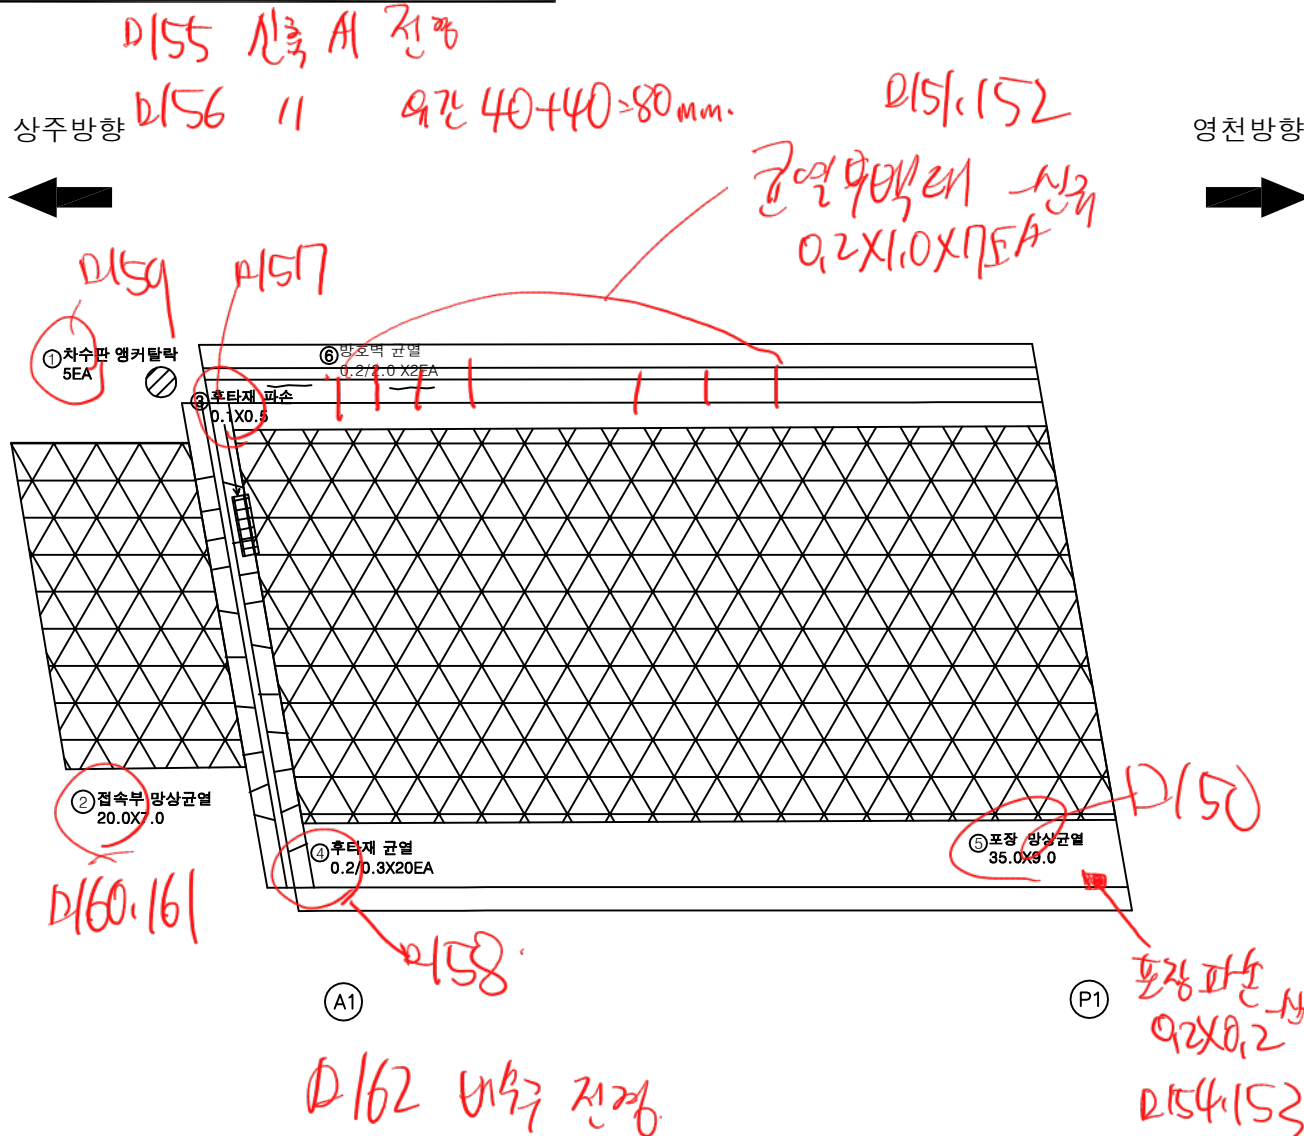
ID : 산하교 교면포장 S1 (상주방향)

| 번호 | 구분 | 부재 | 손상내용 | 손상현황 | | | | | | 비고 |
|---|---|---|---|---|---|---|---|---|---|---|
| 1 | 19하 | 신축이음 | 차수판 앵커탈락 | | | | 5.00 | EA | 5 | |
| 2 | 19하 | 교면포장 | 접속부 망상균열 | | 20.0 | 7.0 | 140.00 | m² | 1 | |
| 3 | 19하 | 신축이음 | 후타재 파손 | | 0.1 | 0.5 | 0.05 | m² | 1 | |
| 4 | 19하 | 신축이음 | 후타재 균열 | 0.2 | 0.3 | | 6.00 | m | 20 | |
| 5 | 19하 | 교면포장 | 포장 망상균열 | | 35.0 | 9.0 | 315.00 | m² | 1 | |
| 6 | 21하 | 방호벽 | 방호벽 균열 | 0.2 | 2.0 | | 4.00 | m | 2 | |

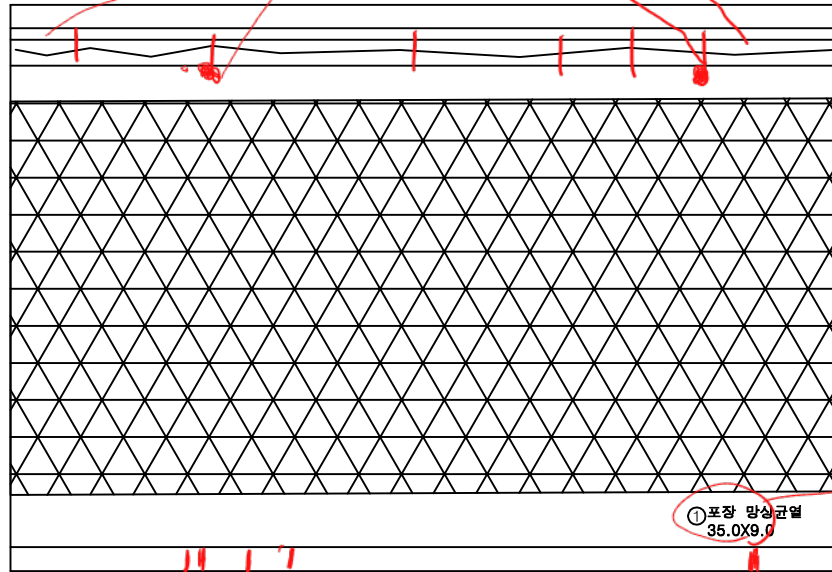
방호벽 막힘 P98  
2EA 신규

② 방호벽 균열  
0.2/35.0

① 포장 망상균열  
35.0X9.0

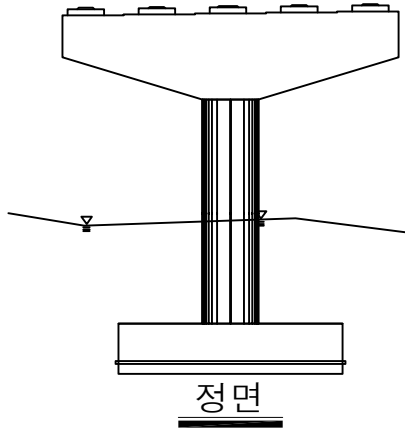
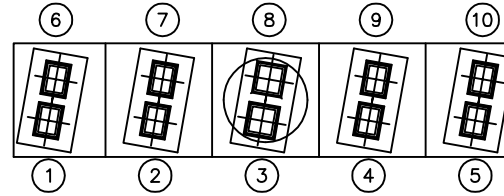
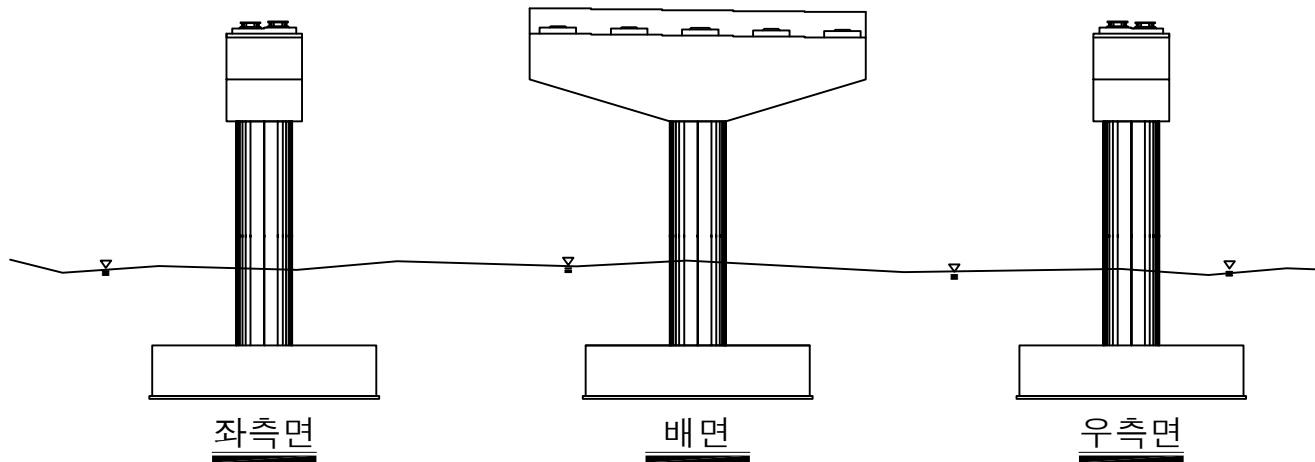
○ 미세 망상균열 전구간

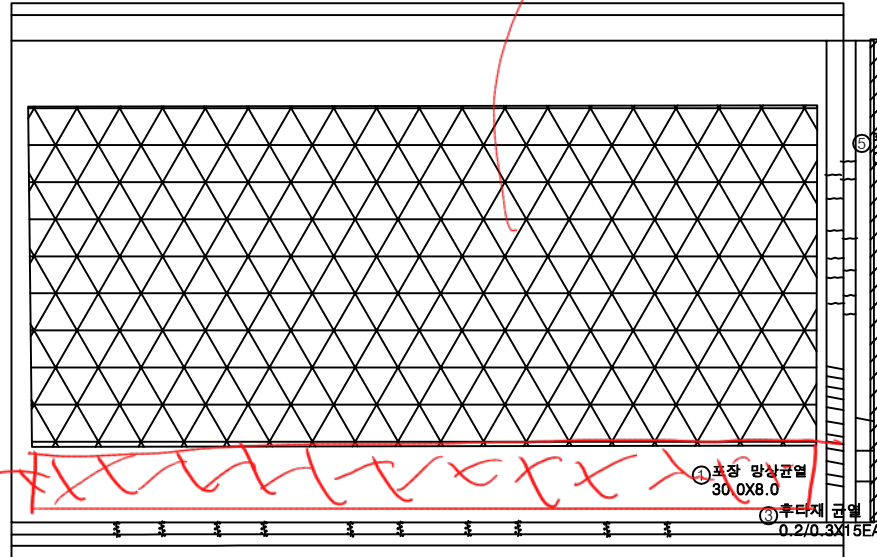
| 부식 | 좌굴, 변형 | 기타 |

ID : 산하교 교면포장 S11 (상주방향)

A10 ~ 117 전경 A18 신축 A2 구간 48 mm

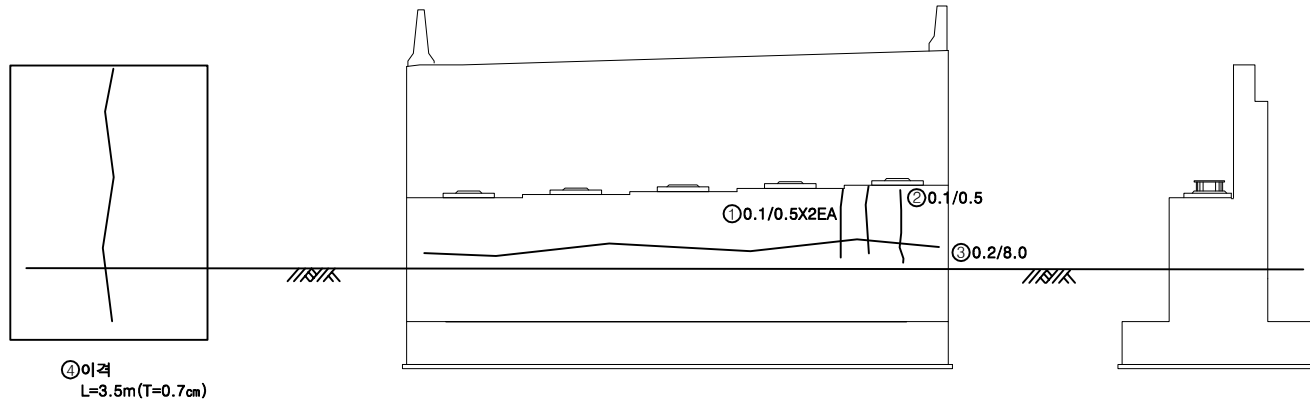
④이격  
L=3.5m(T=0.7cm)

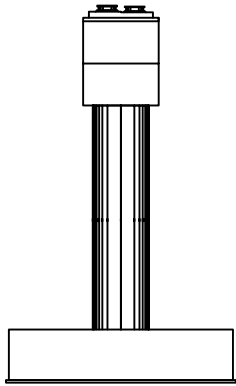
② 망상균열  
8.0X2.0  
(CW=0.2mm)
