상주영천고속도로 2024~2025년 시설물 안전점검 용역  
(2025년 상반기 정기안전점검)

# 외 관 조 사 망 도

산하교

2025.04

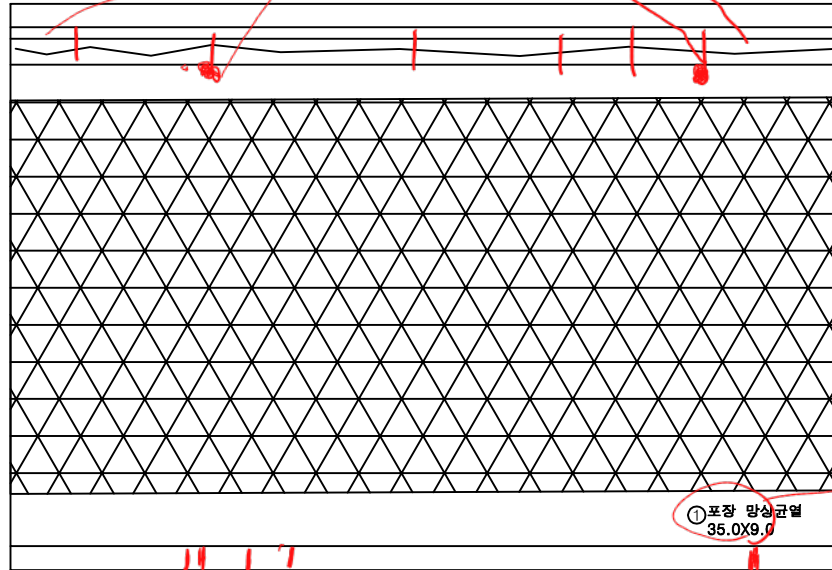
방호벽 막힘 P98  
2EA 신규

② 방호벽 균열  
0.2/35.0

① 포장 망상균열  
35.0X9.0

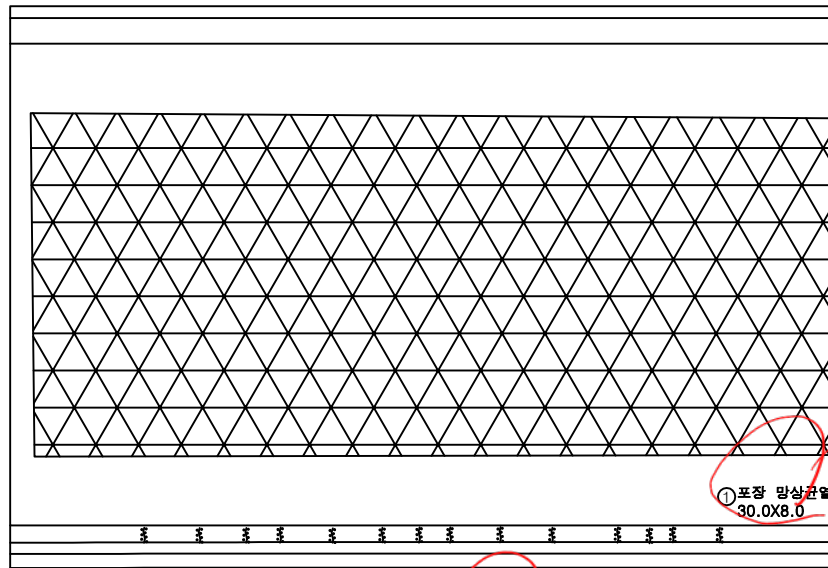
① 포장 망상균열  
30.0X8.0② 균열부백태  
0.2X1.0X14EA

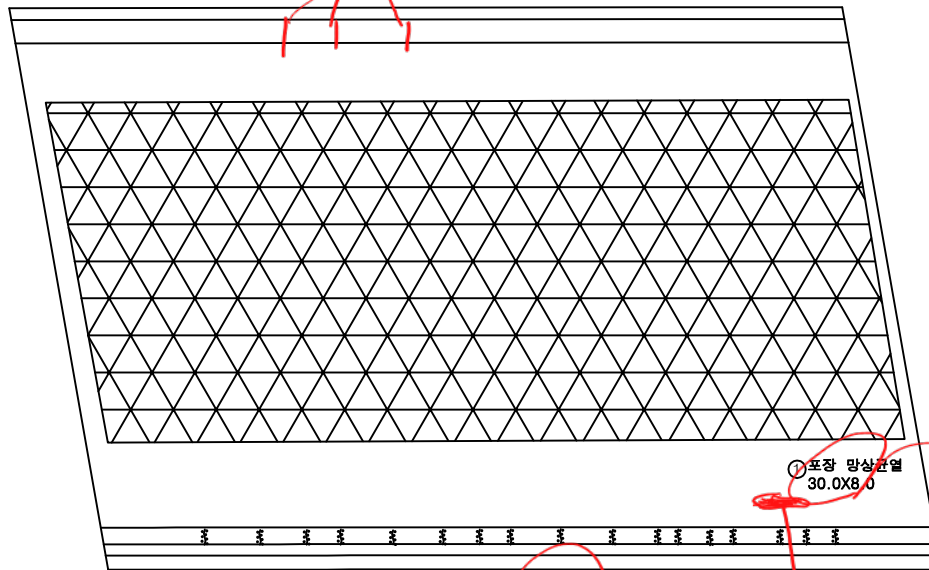
②균열부백태  
0.2X1.0X17EA

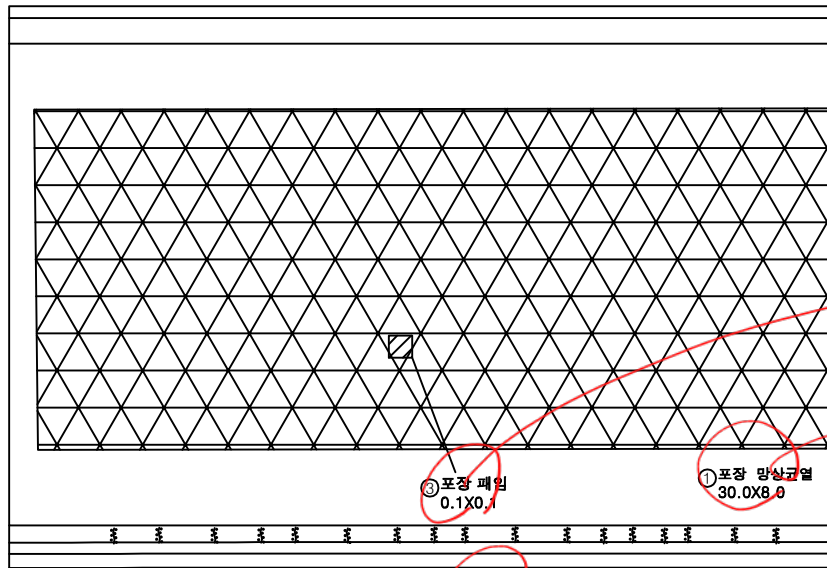
③ 포장 패임  
0.1X0.1① 포장 망상균열  
30.0X8.0② 균열부백태  
0.2X1.0X17EA
