상주영천고속도로 2024~2025년 시설물 안전점검 용역  
(2025년 상반기 정기안전점검)

# 외 관 조 사 망 도

산하교

2025.04

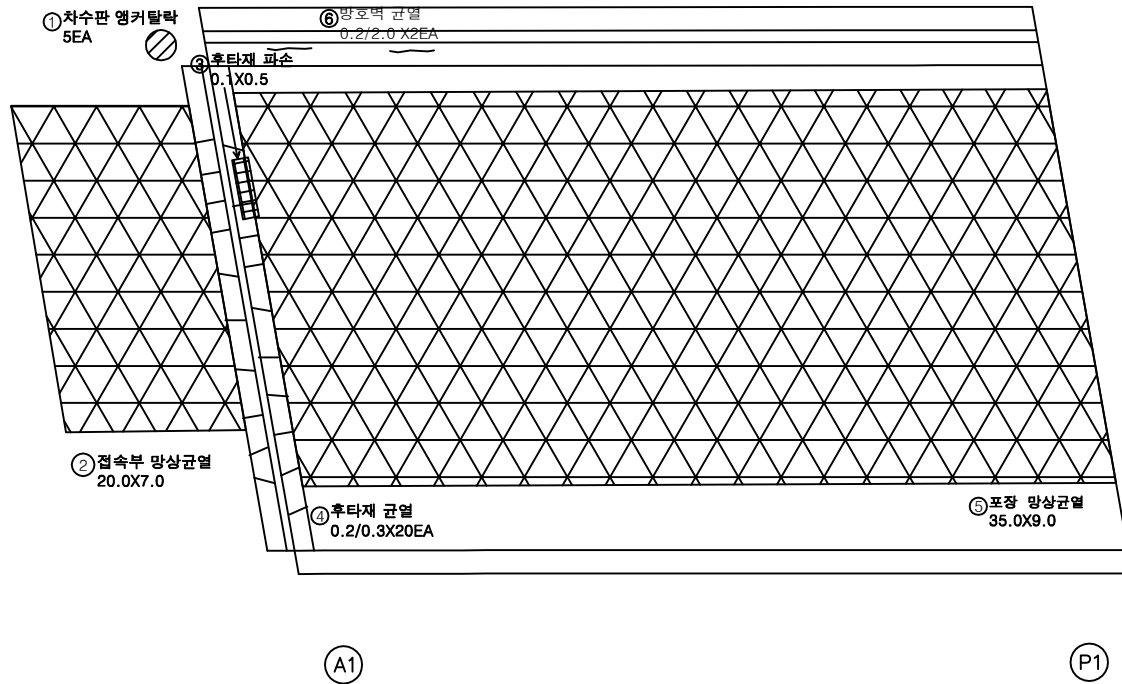
ID : 산하교 교면포장 S1 (상주방향)

| 번호 | 구분 | 부재 | 손상내용 | 손상현황 | | | | | | 비고 |
|---|---|---|---|---|---|---|---|---|---|---|
| 1 | 19하 | 신속이음 | 차수판 앵커탈락 | | | | 5.00 | EA | 5 | |
| 2 | 19하 | 교면포장 | 접속부 망상균열 | | 20.0 | 7.0 | 140.00 | m <sup>2</sup> | 1 | |
| 3 | 19하 | 신속이음 | 후타재 파손 | | 0.1 | 0.5 | 0.05 | m <sup>2</sup> | 1 | |
| 4 | 19하 | 신속이음 | 후타재 균열 | 0.2 | 0.3 | | 6.00 | m | 20 | |
| 5 | 19하 | 교면포장 | 포장 망상균열 | | 35.0 | 9.0 | 315.00 | m <sup>2</sup> | 1 | |
| 6 | 21하 | 방호벽 | 방호벽 균열 | 0.2 | 2.0 | | 4.00 | m | 2 | |

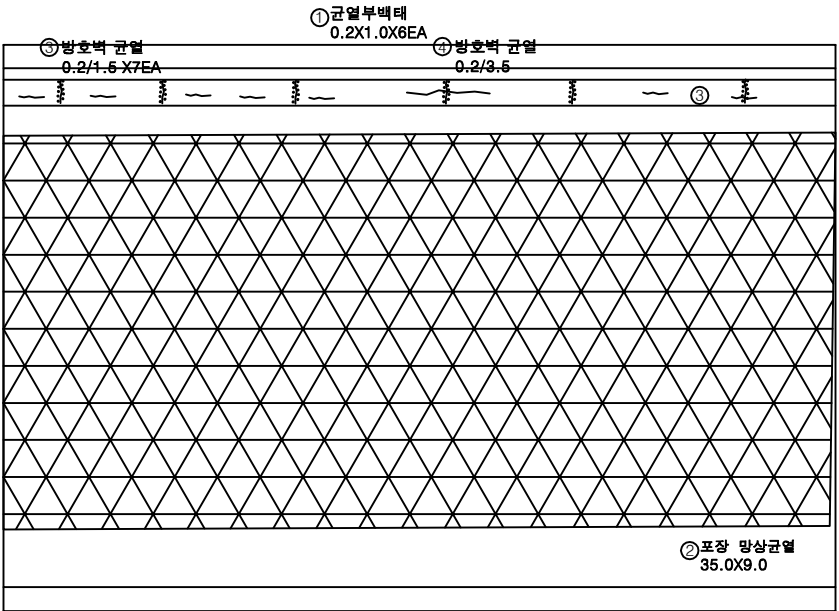
| 번호 | 구분 | 부재 | 손상내용 | 손상현황 | | | | | | 비고 |
|---|---|---|---|---|---|---|---|---|---|---|
| 1 | 19하 | 방호벽 | 균열부백태 | | 0.2 | 1.0 | 1.20 | m | 6 | |
| 2 | 19하 | 교면포장 | 포장 망상균열 | | 35.0 | 9.0 | 315.00 | m | 1 | |
| 3 | 23하 | 방호벽 | 방호벽 균열 | 0.2 | 1.5 | | 10.50 | m | 7 | |
| 4 | 23하 | 방호벽 | 방호벽 균열 | 0.2 | 3.5 | | 3.50 | m | 1 | |

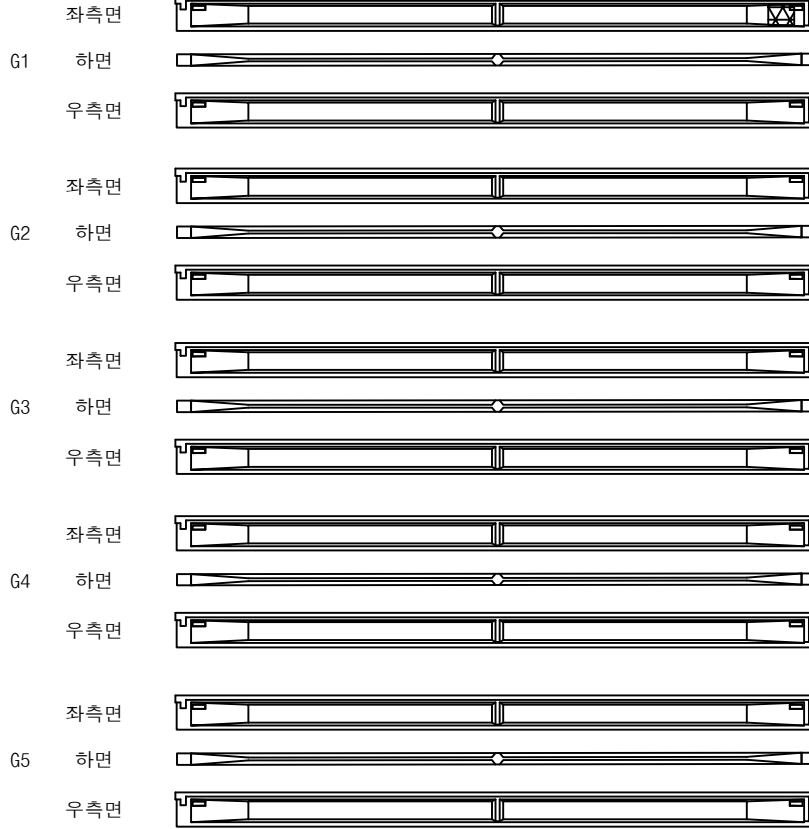
| 번호 | 구분 | 부재 | 손상내용 | 손상현황 | | | | | | 비고 |
|---|---|---|---|---|---|---|---|---|---|---|
| 1 | 235a | 거더 | 망상균열 | 0.2 | 2.0 | 2.0 | 4.00 | m <sup>2</sup> | 1 | |

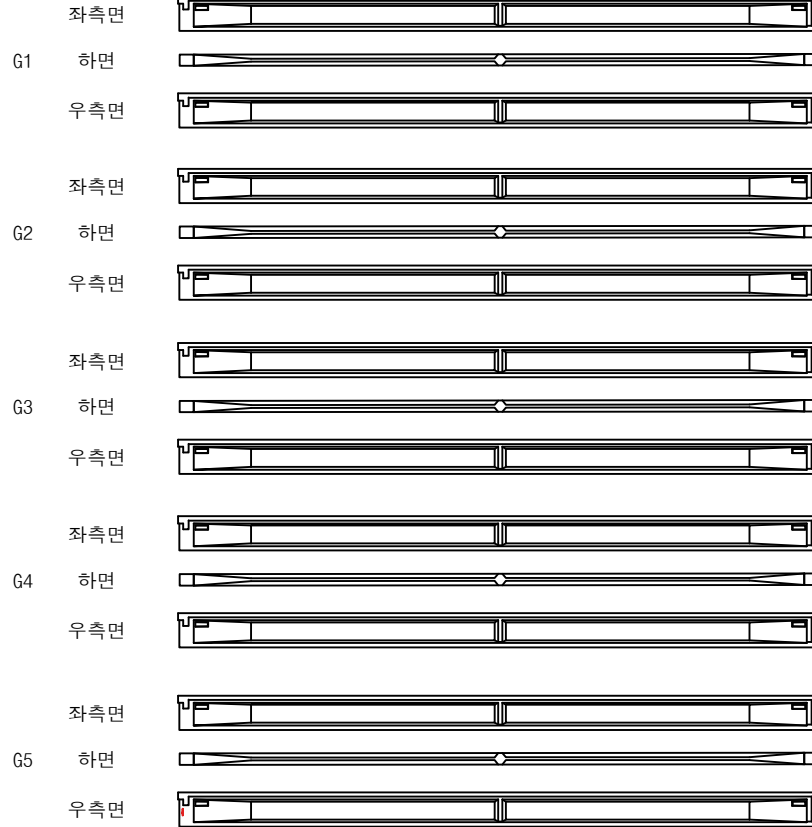
파손  
0.1x0.1  
A1  
66.7
