상주영천고속도로 2024~2025년 시설물 안전점검 용역  
(2025년 상반기 정기안전점검)

# 외 관 조 사 망 도

단포교

2025.04

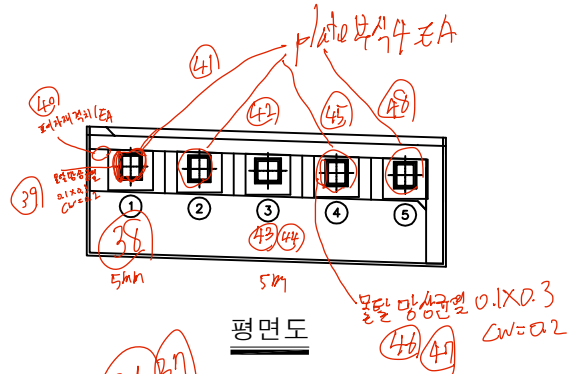
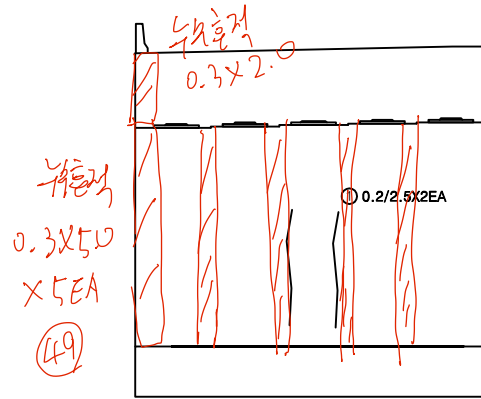
(32) ~ (35) A1 구간

| 번호 | 구분 | 부재 | 손상내용 | 손상현황 | | | | | | 비고 |
|---|---|---|---|---|---|---|---|---|---|---|
| 1 | 19하 | 교대 | 균열(0.3mm미만) | 0.1 | 2.5 | | 5.00 | m | 2 | |

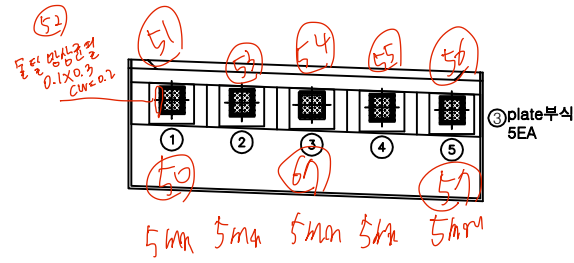
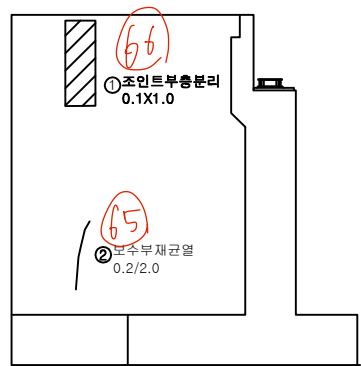
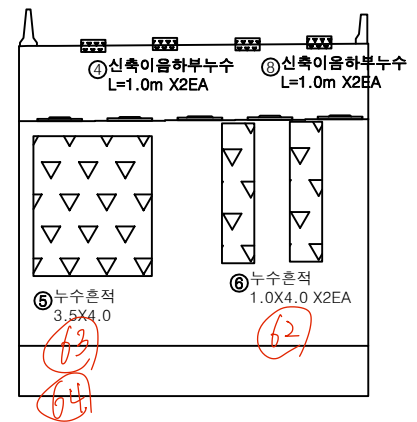
ID : 단포교 교대 A2 (영천방향) 50 - 67

| 번호 | 구분 | 부재 | 손상내용 | 손상현황 | | | | | | 비고 |
|---|---|---|---|---|---|---|---|---|---|---|
| 2 | 21하 | 교대 | 보수부 재균열(0.3mm미만) | 0.2 | 2.0 | | 2.00 | m | 1 | |
| 3 | 21하 | 교량받침 | plate 부식 | | | | 5.00 | EA | 5 | |
| 4 | 21하 | 신축이음 | 신축이음 하부누수 | | 1.0 | | 2.00 | m | 2 | |
| 5 | 21하 | 교대 | 누수흔적 | | 3.5 | 4.0 | 14.00 | m | 1 | |
| 6 | 21하 | 교대 | 누수흔적 | | 1.0 | 4.0 | 8.00 | m | 2 | |
| 7 | 23하 | 신축이음 | 신축이음 하부누수 | | 1.0 | | 2.00 | m | 2 | |
