상주영천고속도로 2024~2025년 시설물 안전점검 용역  
(2025년 상반기 정기안전점검)

# 외 관 조 사 망 도

단포교

2025.04

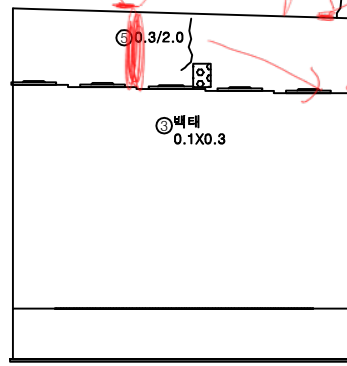
| 번호 | 구분 | 부재 | 손상내용 | 손상현황 | | | | | | 비고 |
|---|---|---|---|---|---|---|---|---|---|---|
| 1 | 19하 | 교량방침 | 무수측물탈 균열 | 0.1 | 0.2 | | 0.20 | m | 1 | |
| 2 | 19하 | 교량방침 | 무수측물탈 균열 | 0.1 | 0.2 | | 0.80 | m | 4 | |
| 5 | 23하 | 교대 | 균열(0.3mm이상) | 0.3 | 2.0 | | 2.00 | m | 1 | |

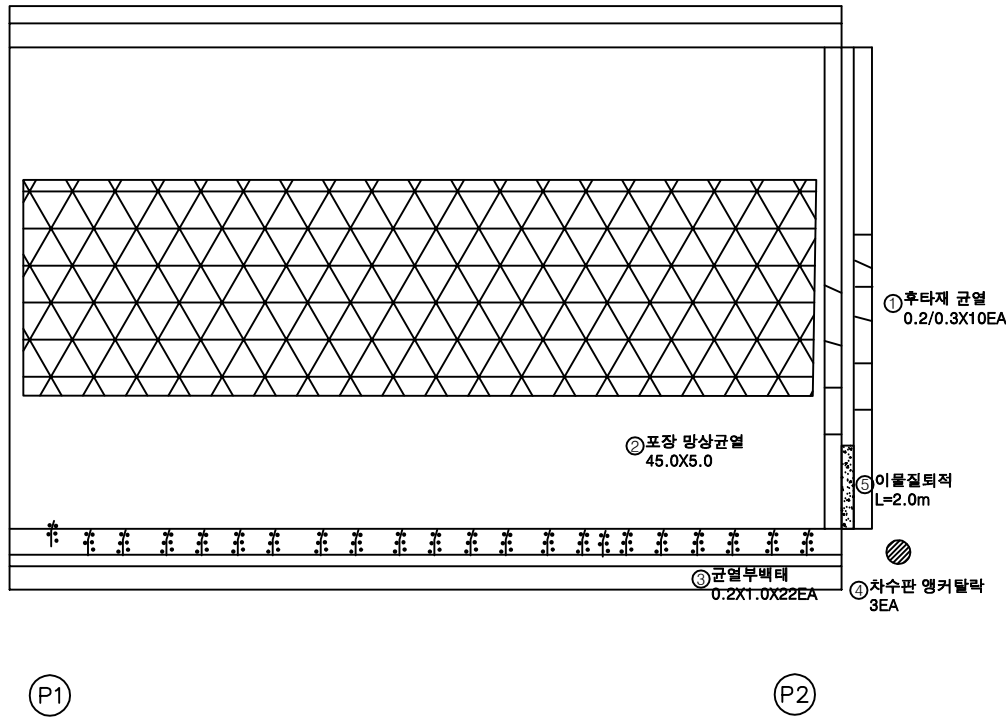
| 번호 | 구분 | 부재 | 손상내용 | 손상현황 | | | | | | 비고 |
|---|---|---|---|---|---|---|---|---|---|---|
| 1 | 19하 | 신축이음 | 후타재 균열 | 0.2 | 0.3 | | 3.00 | m | 10 | |
| 2 | 19하 | 교면포장 | 포장 망상균열 | | 45.0 | 5.0 | 225.00 | m <sup>2</sup> | 1 | |
| 3 | 19하 | 방호벽 | 균열부백태 | 0.2 | 1.0 | 4.40 | m <sup>2</sup> | | 22 | |
