상주영천고속도로 2024~2025년 시설물 안전점검 용역  
(2025년 상반기 정기안전점검)

# 외 관 조 사 망 도

단포교

2025.04

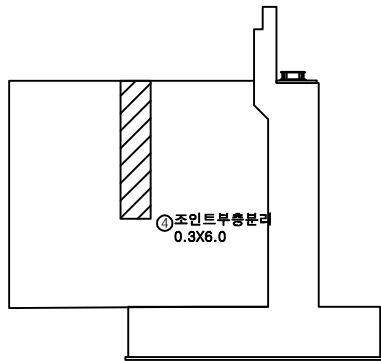
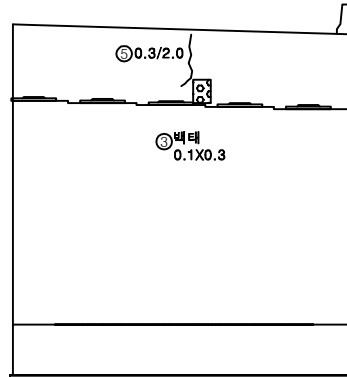
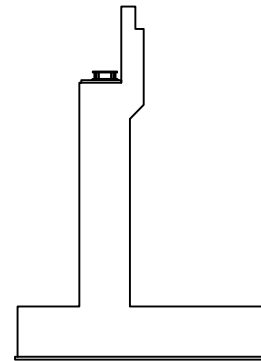
| 번호 | 구분 | 부재 | 손상내용 | 손상현황 | | | | | | 비 고 |
|---|---|---|---|---|---|---|---|---|---|---|
| 1 | 19하 | 교량방침 | 무수측물탈 균열 | 0.1 | 0.2 | | 0.20 | m | 1 | |
| 2 | 19하 | 교량방침 | 무수측물탈 균열 | 0.1 | 0.2 | | 0.80 | m | 4 | |
| 5 | 23하 | 교대 | 균열(0.3mm이상) | 0.3 | 2.0 | | 2.00 | m | 1 | |

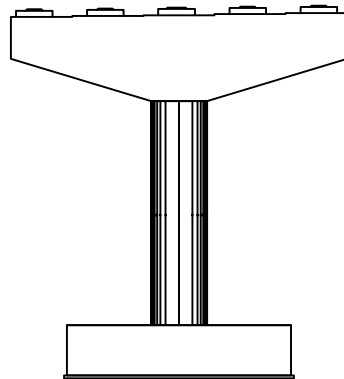
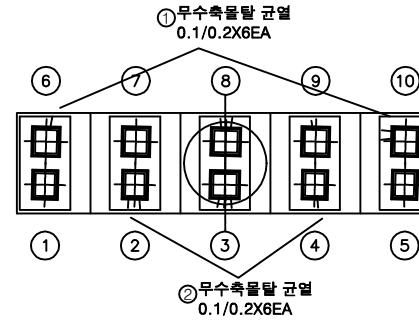
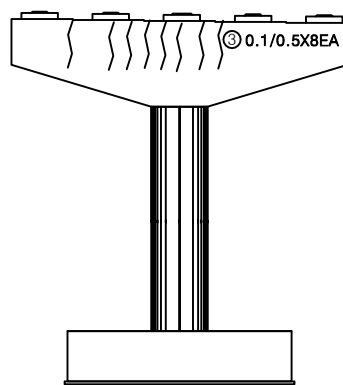
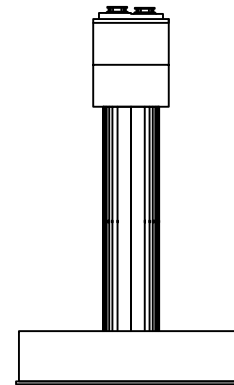
| 번호 | 구분 | 부재 | 손상내용 | 손상현황 | | | | | | 비 고 |
|---|---|---|---|---|---|---|---|---|---|---|
| 1 | 19하 | 교량방침 | 무수축물탈 균열 | 0.1 | 0.2 | | 1.20 | m | 6 | |
| 2 | 19하 | 교량방침 | 무수축물탈 균열 | 0.1 | 0.2 | | 1.20 | m | 6 | |
| 3 | 19하 | 교각 | 균열(0.3mm미만) | 0.1 | 0.5 | | 4.00 | m | 8 | |

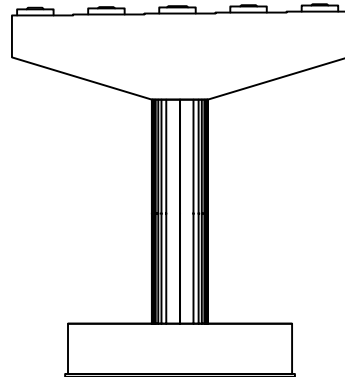
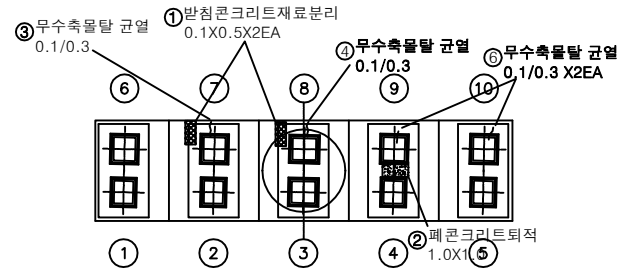
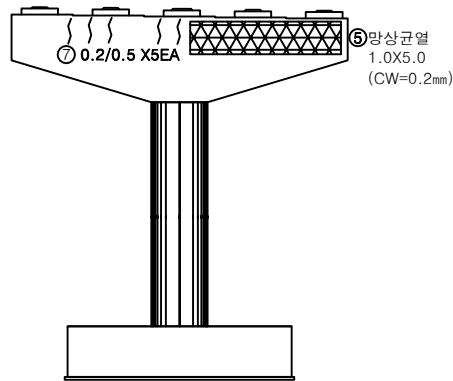
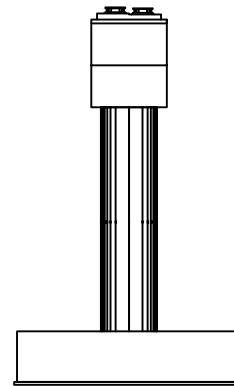
| 번호 | 구분 | 부재 | 손상내용 | 손상현황 | | | | | | 비 고 |
|---|---|---|---|---|---|---|---|---|---|---|
| 3 | 21하 | 교량받침 | 무수축물탈 균열 | 0.1 | 0.3 | | 0.30 | m | 1 | |
| 4 | 21하 | 교량받침 | 무수축물탈 균열 | 0.1 | 0.3 | | 0.30 | m | 1 | |
| 5 | 23하 | 교각 | 양상균열 | 0.2 | 1.0 | 5.0 | 5.00 | m <sup>2</sup> | 1 | |
| 6 | 23하 | 교량받침 | 무수축물탈 균열 | 0.1 | 0.3 | | 0.60 | m | 2 | |
| 7 | 23하 | 교각 | 균열(0.3mm미만) | 0.2 | 0.5 | | 2.50 | m | 5 | |

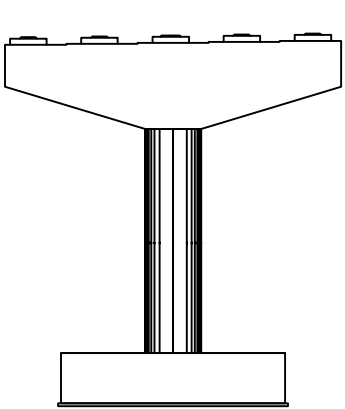
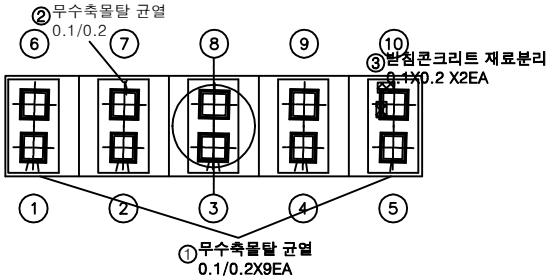
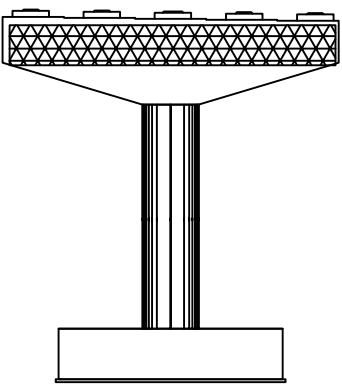
| 번호 | 구분 | 부재 | 손상내용 | 손상현황 | | | | | | 비 고 |
|---|---|---|---|---|---|---|---|---|---|---|
| 1 | 19하 | 교량방침 | 무수축물탈 균열 | 0.1 | 0.2 | | 1.80 | m | 9 | |
| 2 | 21하 | 교량방침 | 무수축물탈 균열 | 0.1 | 0.2 | | 0.20 | m | 1 | |
| 4 | 23하 | 교각 | 망상균열 | 0.2 | 10.0 | 1.5 | 15.00 | m <sup>2</sup> | 1 | |

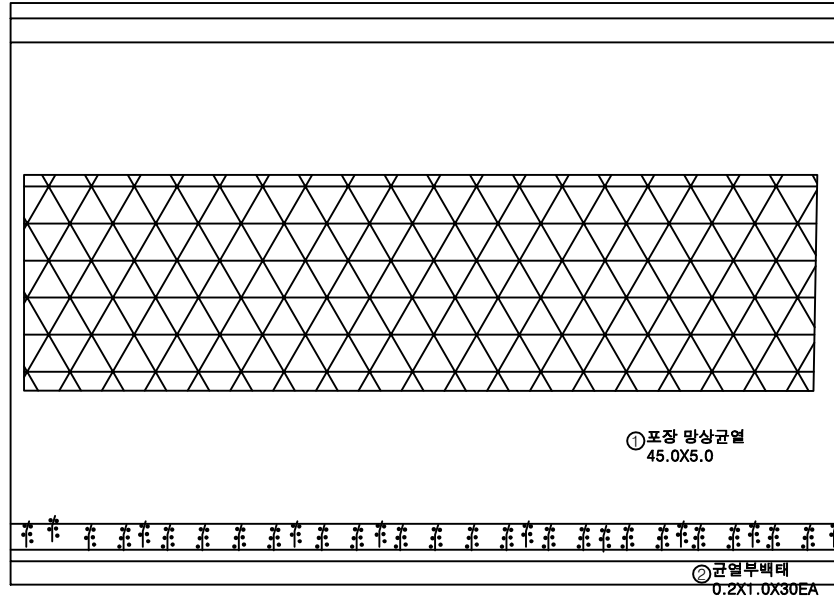
| 번호 | 구분 | 부재 | 손상내용 | 손상현황 | | | | | | 비고 |
|---|---|---|---|---|---|---|---|---|---|---|
| 1 | 19하 | 교면포장 | 포장 망상균열 | | 45.0 | 5.0 | 225.00 | m <sup>2</sup> | 1 | |
| 2 | 19하 | 방호벽 | 균열부백태 | | 0.2 | 1.0 | 6.00 | m <sup>2</sup> | 30 | |

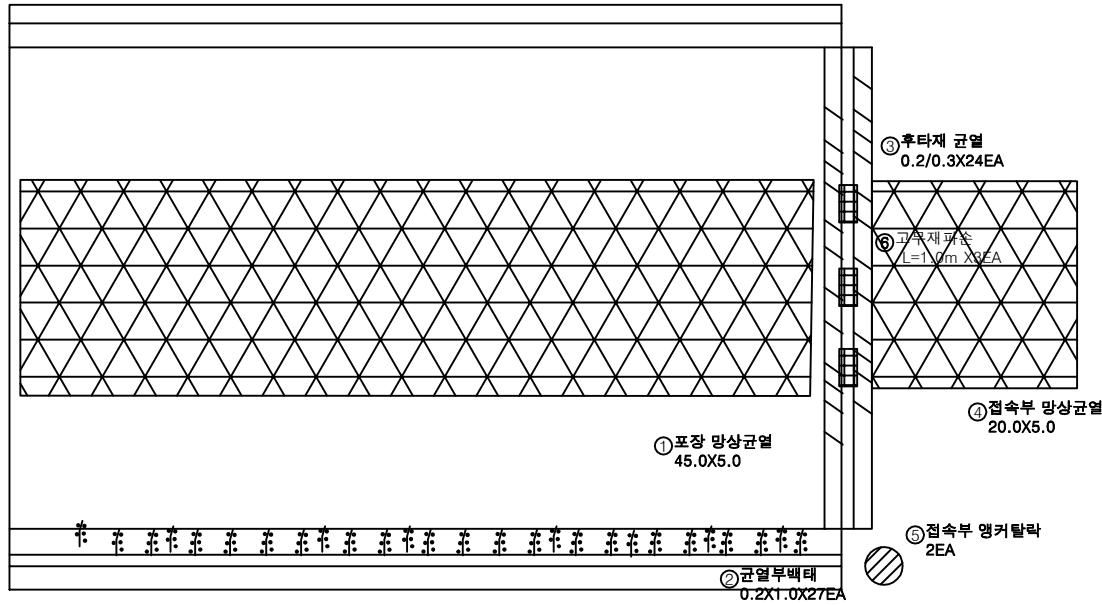
| 번호 | 구분 | 부재 | 손상내용 | 손상현황 | | | | | | 비 고 |
|---|---|---|---|---|---|---|---|---|---|---|
| 1 | 19하 | 교면포장 | 포장 망상균열 | | 45.0 | 5.0 | 225.00 | m <sup>2</sup> | 1 | |
| 2 | 19하 | 방호벽 | 균열부백태 | | 0.2 | 1.0 | 5.40 | m <sup>2</sup> | 27 | |
| 3 | 19하 | 신속이음 | 후타재 균열 | 0.2 | 0.3 | | 7.20 | m | 24 | |
| 4 | 19하 | 교면포장 | 접속부 망상균열 | | 20.0 | 5.0 | 100.00 | m <sup>2</sup> | 1 | 23'상 보수 |

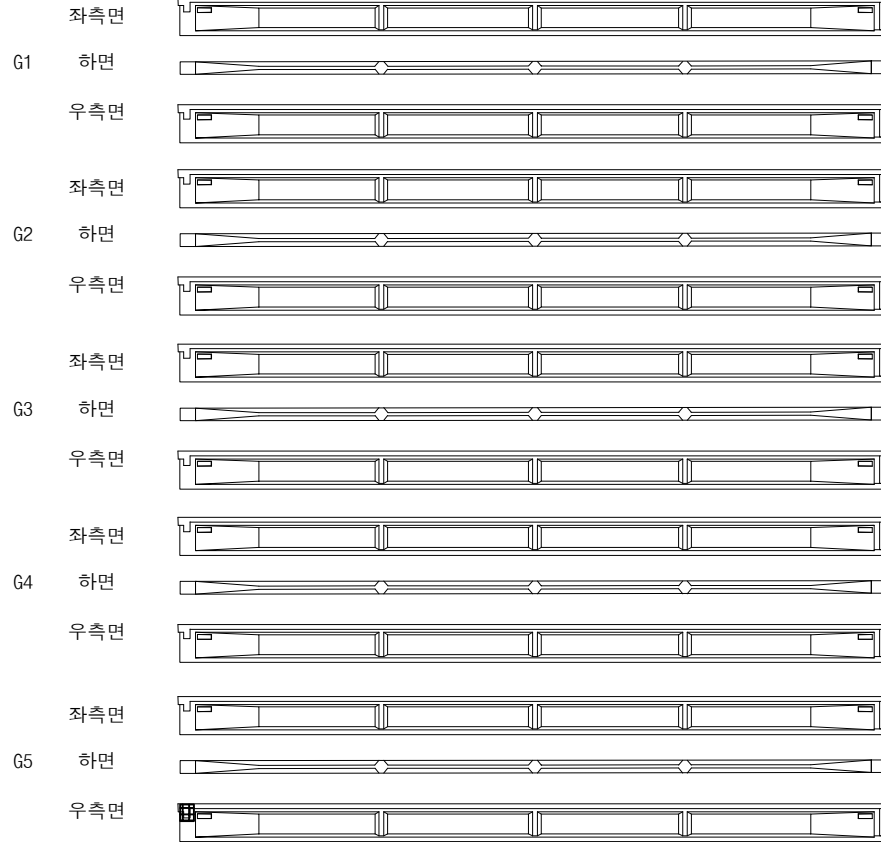
① 파손  
0.1X0.1  
A1

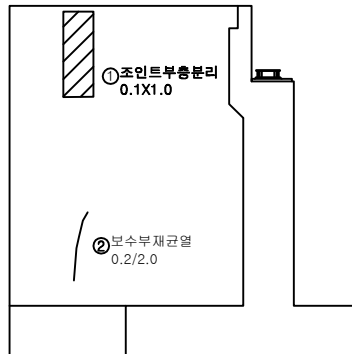
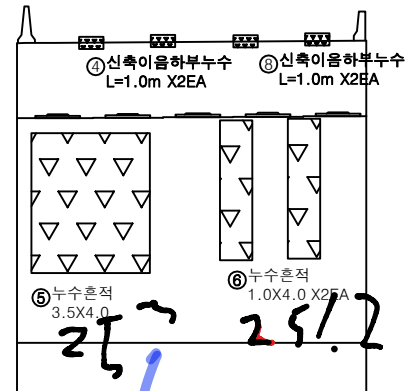
| 번호 | 구분 | 부재 | 손상내용 | 손상현황 | | | | | | 비 고 |
|---|---|---|---|---|---|---|---|---|---|---|
| 2 | 21하 | 교대 | 보수부 재균열(0.3mm미만) | 0.2 | 2.0 | | 2.00 | m | 1 | |
| 3 | 21하 | 교량받침 | plate 부식 | | | | 5.00 | EA | 5 | |
| 4 | 21하 | 신축이음 | 신축이음 하부누수 | | 1.0 | | 2.00 | m | 2 | |
| 5 | 21하 | 교대 | 누수흔적 | | 3.5 | 4.0 | 14.00 | m | 1 | |
| 6 | 21하 | 교대 | 누수흔적 | | 1.0 | 4.0 | 8.00 | m | 2 | |
| 7 | 23하 | 신축이음 | 신축이음 하부누수 | | 1.0 | | 2.00 | m | 2 | |

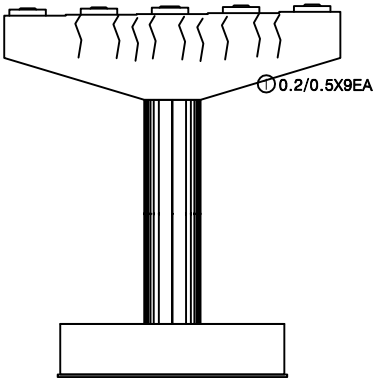
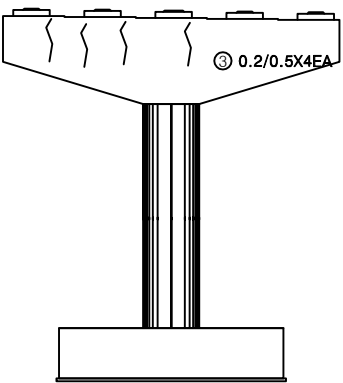
| 번호 | 구분 | 부재 | 손상내용 | 손상현황 | | | | | | 비고 |
|---|---|---|---|---|---|---|---|---|---|---|
| 1 | 19하 | 교각 | 균열(0.3mm미만) | 0.2 | 0.5 | | 4.50 | m | 9 | |
| 2 | 19하 | 교량받침 | 무수축물탈 균열 | 0.1 | 0.2 | | 0.20 | m | 1 | |
| 3 | 19하 | 교각 | 균열(0.3mm미만) | 0.2 | 0.5 | | 2.00 | m | 4 | |

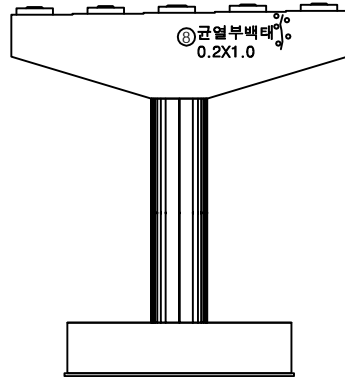
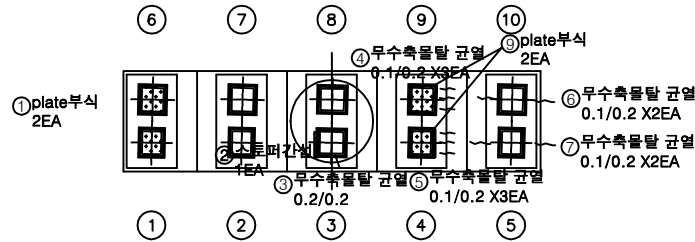
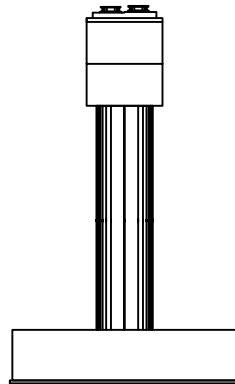
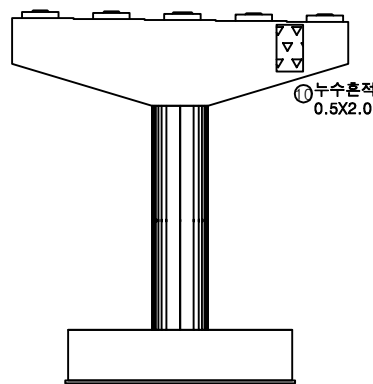
| 번호 | 구분 | 부재 | 손상내용 | 손상현황 | | | | | 비고 |
|---|---|---|---|---|---|---|---|---|---|
| 1 | 19하 | 교량받침 | plate 부식 | | | | 2.00 | EA | 2 |
| 3 | 19하 | 교량받침 | 무수축물탈 균열 | 0.2 | 0.2 | | 0.20 | m | 1 |
| 4 | 21하 | 교량받침 | 무수축물탈 균열 | 0.1 | 0.2 | | 0.60 | m | 3 |
| 5 | 21하 | 교량받침 | 무수축물탈 균열 | 0.1 | 0.2 | | 0.60 | m | 3 |
| 6 | 21하 | 교량받침 | 무수축물탈 균열 | 0.1 | 0.2 | | 0.40 | m | 2 |
| 7 | 21하 | 교량받침 | 무수축물탈 균열 | 0.1 | 0.2 | | 0.40 | m | 2 |
| 8 | 23하 | 교각 | 균열부백태 | | 0.2 | 1.0 | 0.20 | m <sup>2</sup> | 1 |
| 9 | 23하 | 교량받침 | plate 부식 | | | | 2.00 | EA | 2 |
| 10 | 23하 | 교각 | 누수흔적 | | 0.5 | 2.0 | 1.00 | m <sup>2</sup> | 1 |

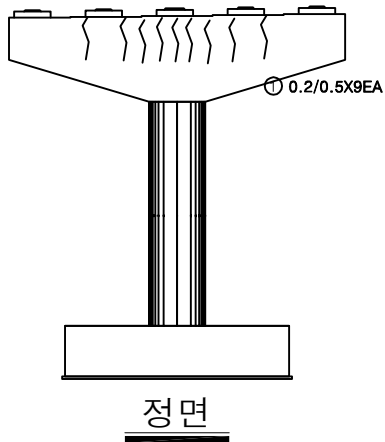
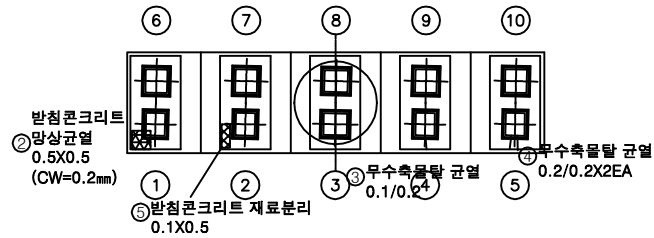
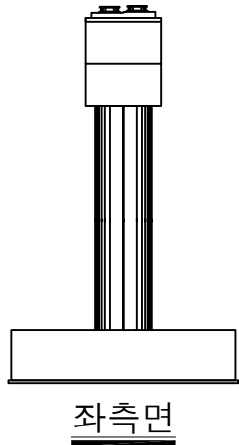
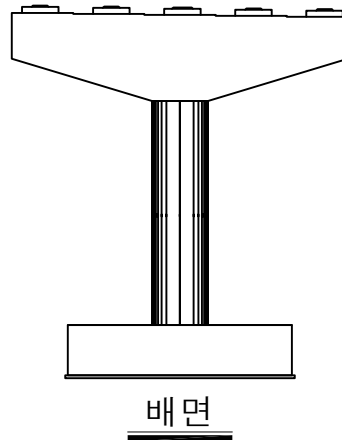
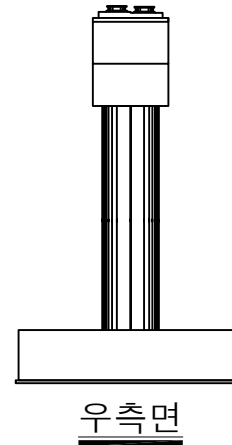
| 번호 | 구분 | 부재 | 손상내용 | 손상현황 | | | | | | 비 고 |
|---|---|---|---|---|---|---|---|---|---|---|
| 1 | 19하 | 교각 | 균열(0.3mm이만) | 0.2 | 0.5 | | 4.50 | m | 9 | |
| 2 | 19하 | 교량받침 | 발침콘크리트 방상균열 | 0.2 | 0.5 | 0.5 | 0.25 | m | 1 | |
| 3 | 19하 | 교량받침 | 무수축물탈 균열 | 0.1 | 0.2 | | 0.20 | m | 1 | |
| 4 | 19하 | 교량받침 | 무수축물탈 균열 | 0.2 | 0.2 | | 0.40 | m | 2 | |
