상주영천고속도로 2024~2025년 시설물 안전점검 용역  
(2025년 상반기 정기안전점검)

# 외 관 조 사 망 도

단포교

2025.04

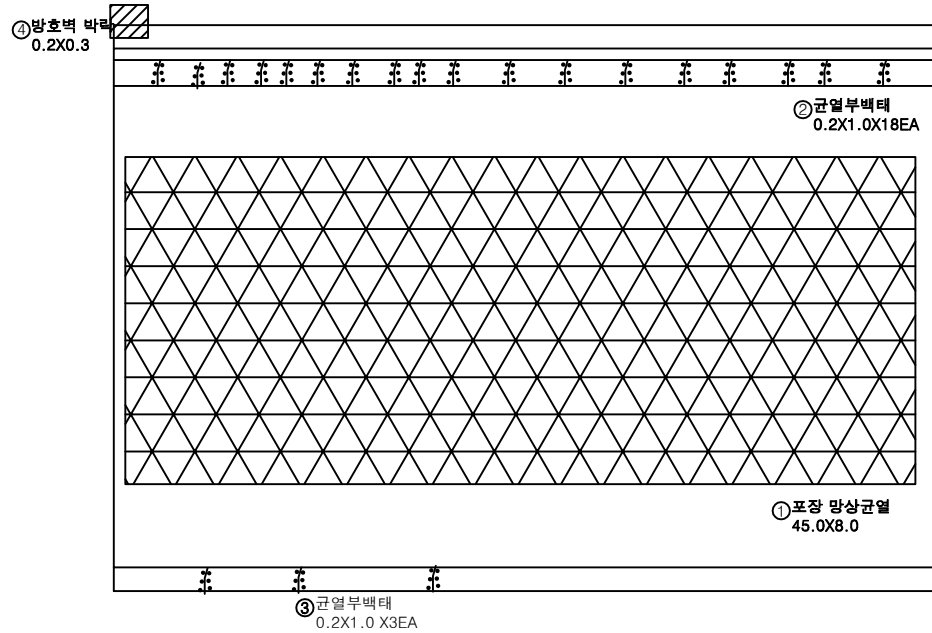
ID : 단포교 교면포장 S3 (상주방향)

| 번호 | 구분 | 부재 | 손상내용 | 손상현황 | | | | | | 비고 |
|---|---|---|---|---|---|---|---|---|---|---|
| 1 | 19하 | 교면포장 | 포장 망상균열 | | 45.0 | 8.0 | 360.00 | m <sup>2</sup> | 1 | |
| 2 | 19하 | 방호벽 | 균열부백태 | | 0.2 | 1.0 | 3.60 | m <sup>2</sup> | 18 | |
| 3 | 21하 | 중분대 | 균열부백태 | | 0.2 | 1.0 | 0.60 | m <sup>2</sup> | 3 | |
| 4 | 19하 | 방호벽 | 방호벽 박리 | | 0.2 | 0.3 | 0.06 | m <sup>2</sup> | 1 | |

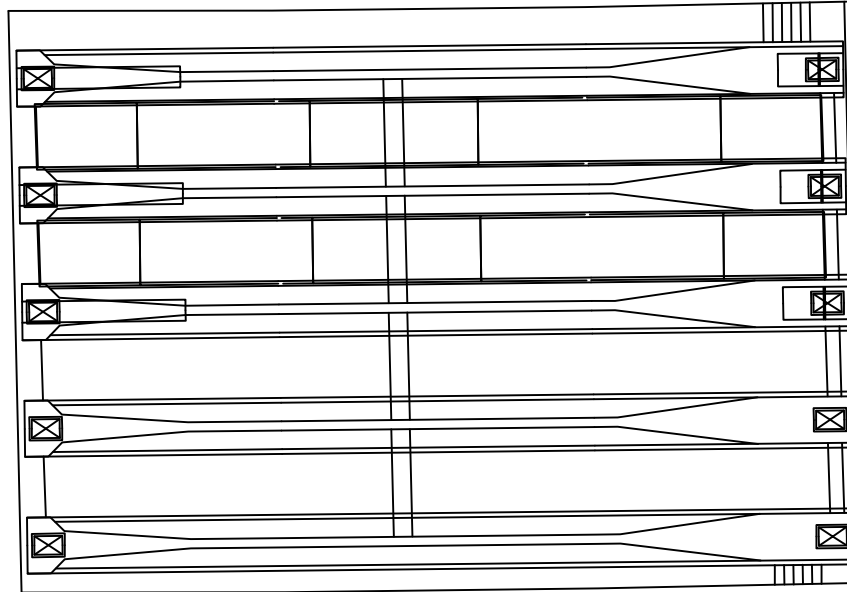
ID : 단포교 바닥판하면 S3 (상주방향)

① 0.1/0.5X5EA

| 번호 | 구분 | 부재 | 손상내용 | 손상현황 | | | | | | 비고 |
|---|---|---|---|---|---|---|---|---|---|---|
| 1 | 19하 | 바닥판 | 균열(0.3mm미만) | 0.1 | 0.5 | | 2.50 | m | 5 | |

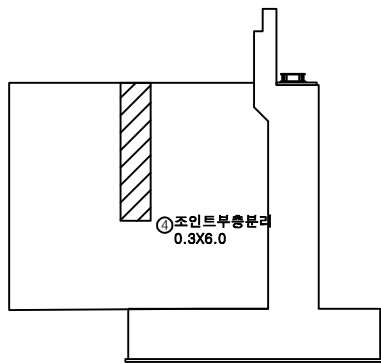
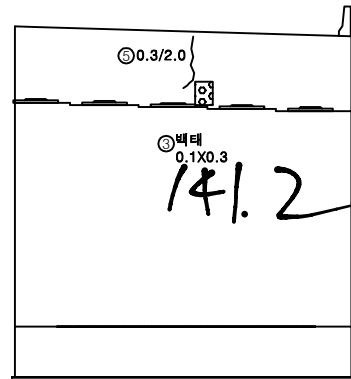
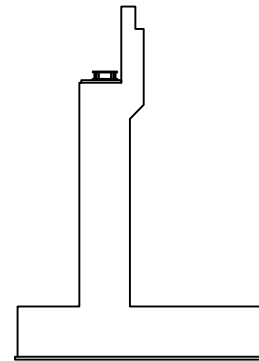
| 번호 | 구분 | 부재 | 손상내용 | 손상현황 | | | | | | 비고 |
|---|---|---|---|---|---|---|---|---|---|---|
| 1 | 19하 | 교량방침 | 무수측물탈 균열 | 0.1 | 0.2 | | 0.20 | m | 1 | |
| 2 | 19하 | 교량방침 | 무수측물탈 균열 | 0.1 | 0.2 | | 0.80 | m | 4 | |
| 5 | 23하 | 교대 | 균열(0.3mm 이상) | 0.3 | 2.0 | | 2.00 | m | 1 | |

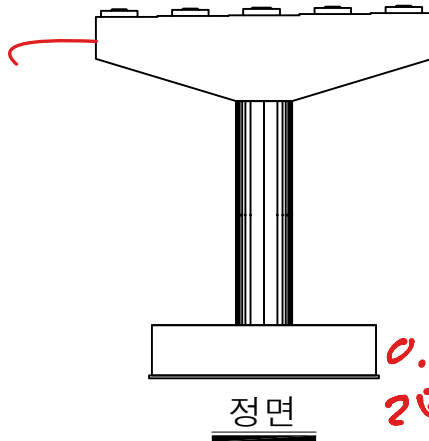
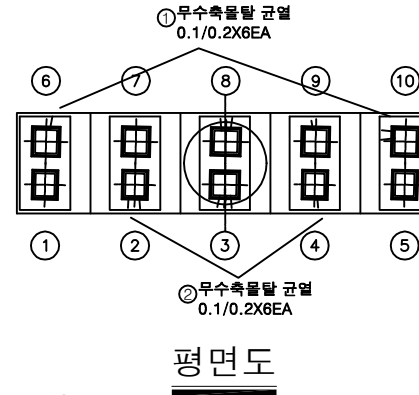
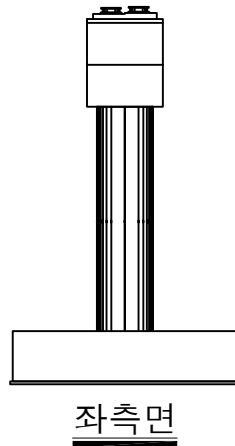
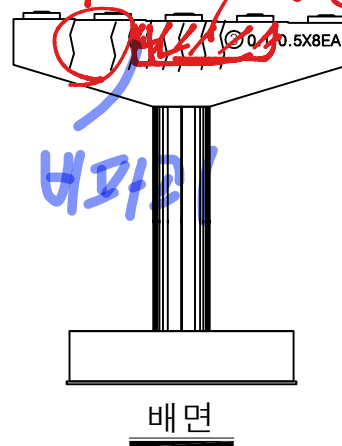
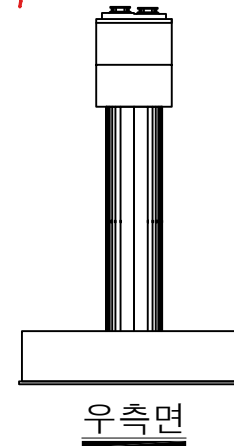
| 번호 | 구분 | 부재 | 손상내용 | 손상현황 | | | | | | 비고 |
|---|---|---|---|---|---|---|---|---|---|---|
| 1 | 19하 | 교량방침 | 무수축물탈 균열 | 0.1 | 0.2 | | 1.20 | m | 6 | |
| 2 | 19하 | 교량방침 | 무수축물탈 균열 | 0.1 | 0.2 | | 1.20 | m | 6 | |
| 3 | 19하 | 교각 | 균열(0.3mm미만) | 0.1 | 0.5 | | 4.00 | m | 8 | |

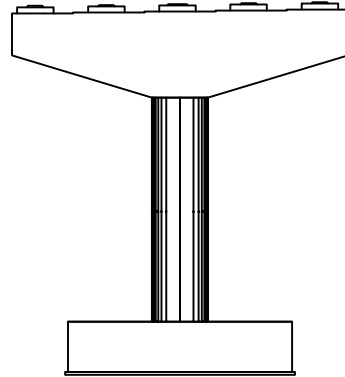
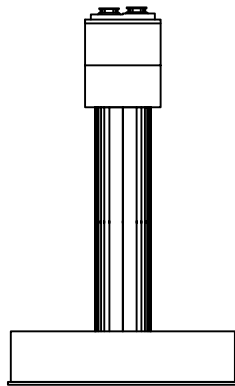
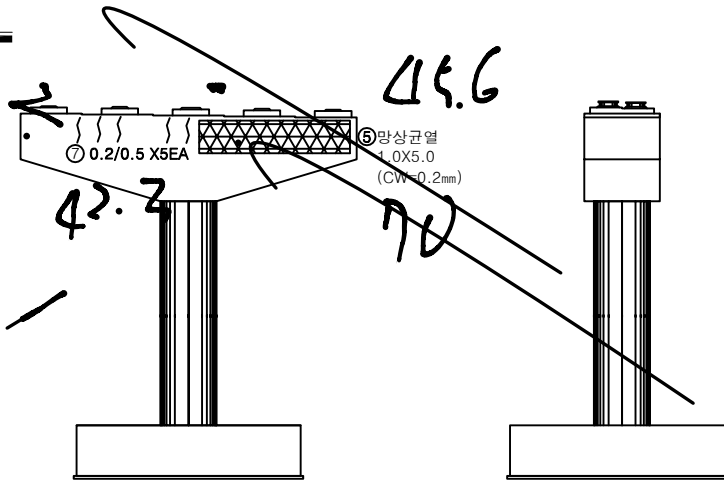
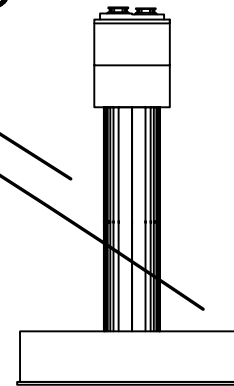
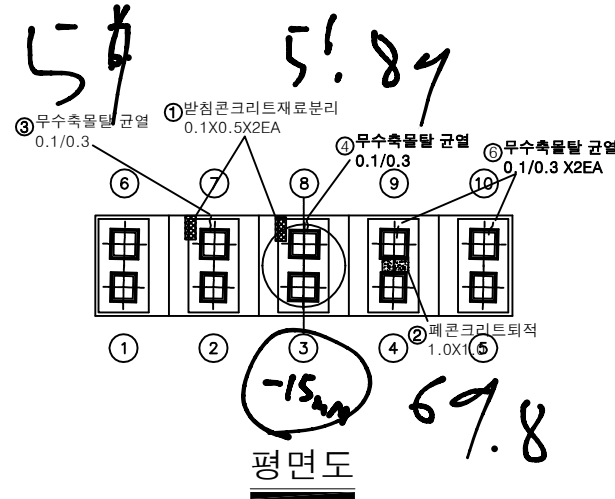
SH 8 -20mm(A2)

| 번호 | 구분 | 부재 | 손상내용 | 손상현황 | | | | | 비고 |
|---|---|---|---|---|---|---|---|---|---|
| 3 | 21하 | 교량방청 | 무수축물탈 균열 | 0.1 | 0.3 | | 0.30 | m | 1 |
| 4 | 21하 | 교량방청 | 무수축물탈 균열 | 0.1 | 0.3 | | 0.30 | m | 1 |
| 5 | 23하 | 교각 | 망상균열 | 0.2 | 1.0 | 5.0 | 5.00 | m <sup>2</sup> | 1 |
| 6 | 23하 | 교량방청 | 무수축물탈 균열 | 0.1 | 0.3 | | 0.60 | m | 2 |
| 7 | 23하 | 교각 | 균열(0.3mm미만) | 0.2 | 0.5 | | 2.50 | m | 5 |

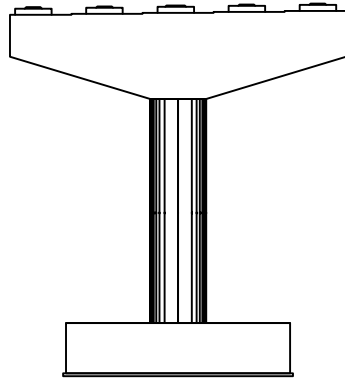
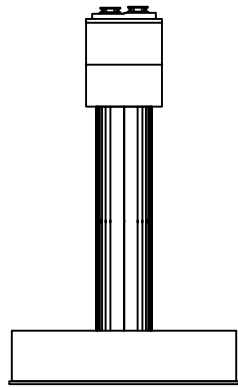
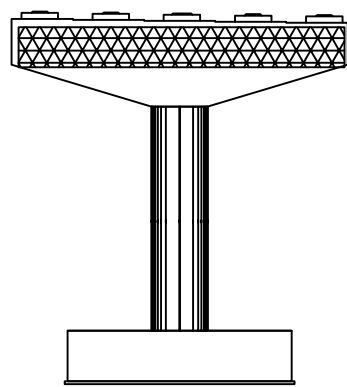
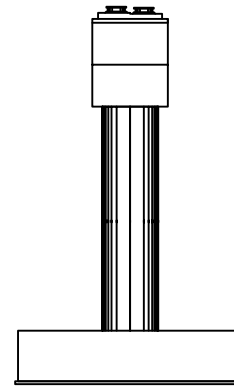
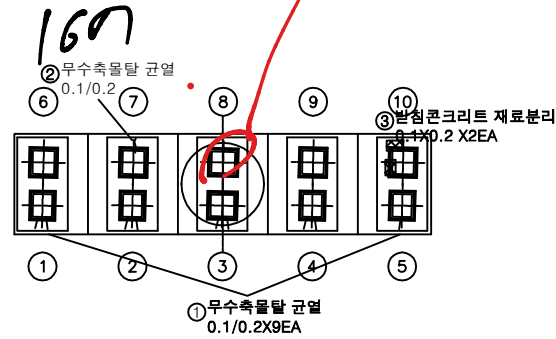
SH 7 150mm

13  
Plate 부식

| 번호 | 구분 | 부재 | 손상내용 | 손상현황 | | | | | | 비고 |
|---|---|---|---|---|---|---|---|---|---|---|
| 1 | 19하 | 교량방침 | 무수축물탈 균열 | 0.1 | 0.2 | | 1.80 | m | 9 | |
| 2 | 21하 | 교량방침 | 무수축물탈 균열 | 0.1 | 0.2 | | 0.20 | m | 1 | |
| 4 | 23하 | 교각 | 망상균열 | 0.2 | 10.0 | 1.5 | 15.00 | m <sup>2</sup> | 1 | |

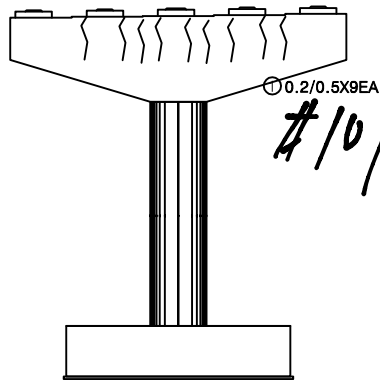
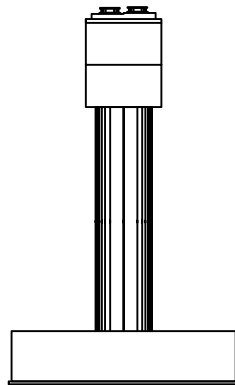
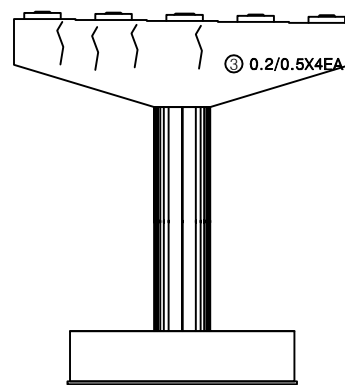
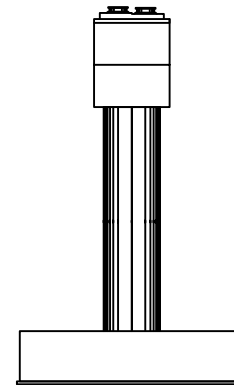
| 번호 | 구분 | 부재 | 손상내용 | 손상현황 | | | | | | 비고 |
|---|---|---|---|---|---|---|---|---|---|---|
| 1 | 19하 | 교각 | 균열(0.3mm미만) | 0.2 | 0.5 | | 4.50 | m | 9 | |
| 2 | 19하 | 교량받침 | 무수축물탈 균열 | 0.1 | 0.2 | | 0.20 | m | 1 | |
| 3 | 19하 | 교각 | 균열(0.3mm미만) | 0.2 | 0.5 | | 2.00 | m | 4 | |

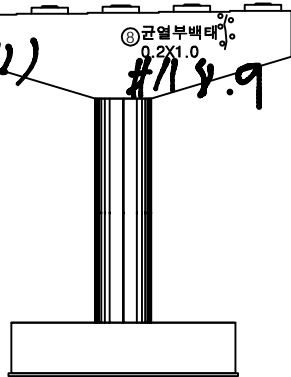
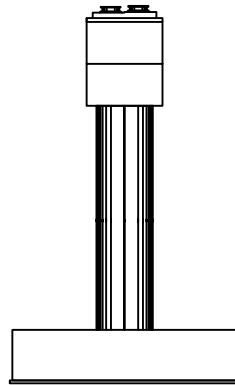
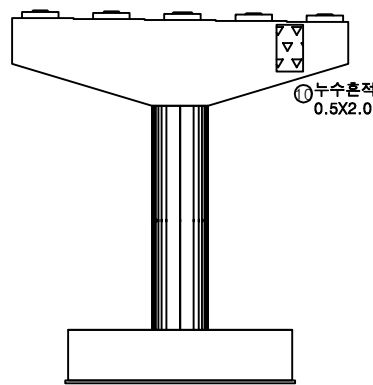
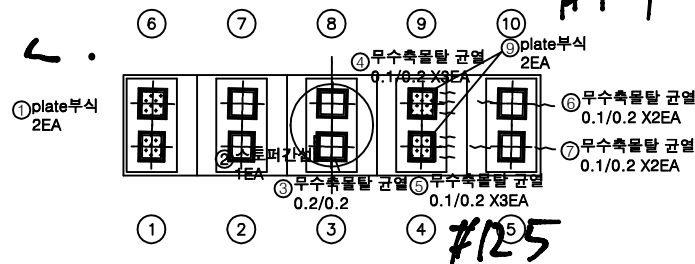
S1-18 - 10 mm (A1)

| 번호 | 구분 | 부재 | 손상내용 | 손상현황 | | | | | 비고 |
|---|---|---|---|---|---|---|---|---|---|
| 1 | 19하 | 교량방침 | plate 부식 | | | | 2.00 | EA | 2 |
| 3 | 19하 | 교량방침 | 무수축물탈 균열 | 0.2 | 0.2 | | 0.20 | m | 1 |
| 4 | 21하 | 교량방침 | 무수축물탈 균열 | 0.1 | 0.2 | | 0.60 | m | 3 |
| 5 | 21하 | 교량방침 | 무수축물탈 균열 | 0.1 | 0.2 | | 0.60 | m | 3 |
| 6 | 21하 | 교량방침 | 무수축물탈 균열 | 0.1 | 0.2 | | 0.40 | m | 2 |
| 7 | 21하 | 교량방침 | 무수축물탈 균열 | 0.1 | 0.2 | | 0.40 | m | 2 |
| 8 | 23하 | 교각 | 균열부백태 | | 0.2 | 1.0 | 0.20 | m <sup>2</sup> | 1 |
| 9 | 23하 | 교량방침 | plate 부식 | | | | 2.00 | EA | 2 |
| 10 | 23하 | 교각 | 누수흔적 | 0.5 | 2.0 | 1.00 | m <sup>2</sup> | | 1 |

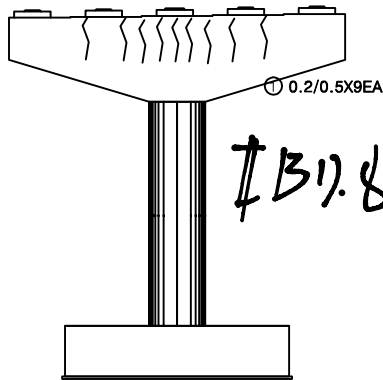
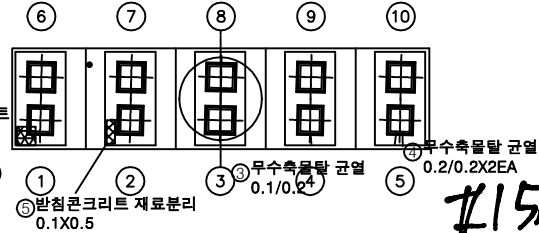
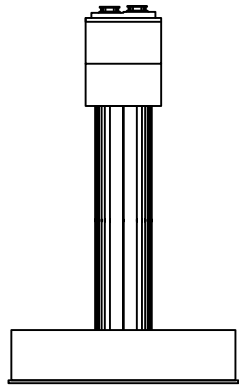
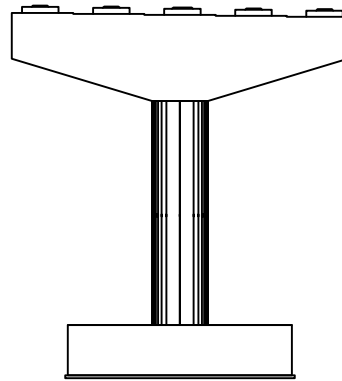
| 번호 | 구분 | 부재 | 손상내용 | 손상현황 | | | | | | 비 고 |
|---|---|---|---|---|---|---|---|---|---|---|
| 1 | 19하 | 교각 | 균열(0.3mm미만) | 0.2 | 0.5 | | 4.50 | m | 9 | |
| 2 | 19하 | 교량받침 | 발침콘크리트 망상균열 | 0.2 | 0.5 | 0.5 | 0.25 | m <sup>2</sup> | 1 | |
| 3 | 19하 | 교량받침 | 무수축물탈 균열 | 0.1 | 0.2 | | 0.20 | m | 1 | |
| 4 | 19하 | 교량받침 | 무수축물탈 균열 | 0.2 | 0.2 | | 0.40 | m | 2 | |
