상주영천고속도로 2024~2025년 시설물 안전점검 용역  
(2025년 상반기 정기안전점검)

# 외 관 조 사 망 도

단포교

2025.04

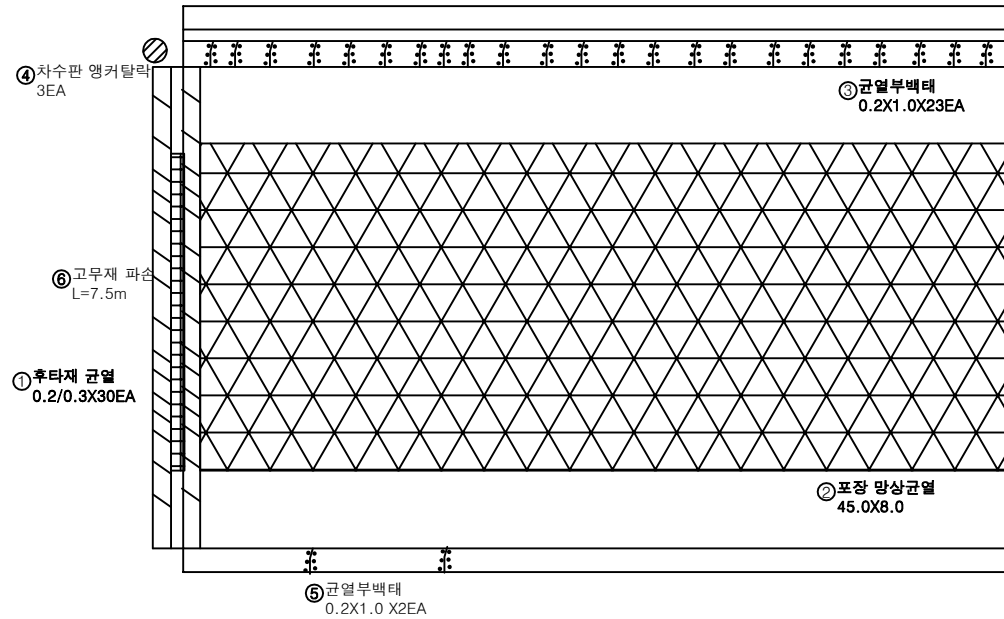
ID : 단포교 교면포장 S1 (상주방향)

| 번호 | 구분 | 부재 | 손상내용 | 손상현황 | | | | | 비 고 |
|---|---|---|---|---|---|---|---|---|---|
| 1 | 19하 | 신속이음 | 후타재 균열 | 0.2 | 0.3 | | 9.00 | m | 30 |
| 2 | 19하 | 교면포장 | 포장 망상균열 | | 45.0 | 8.0 | 360.00 | ㎡ | 1 |
| 3 | 19하 | 방호벽 | 균열부백태 | 0.2 | 1.0 | | 4.60 | ㎡ | 23 |
| 4 | 21하 | 신속이음 | 차수판 앵커탈락 | | | | 3.00 | EA | 3 |
| 5 | 21하 | 중분대 | 균열부백태 | 0.2 | 1.0 | | 0.40 | ㎡ | 2 |
| 6 | 23하 | 신속이음 | 고무재 파손 | | 7.5 | | 7.50 | m | 1 손상증거 |

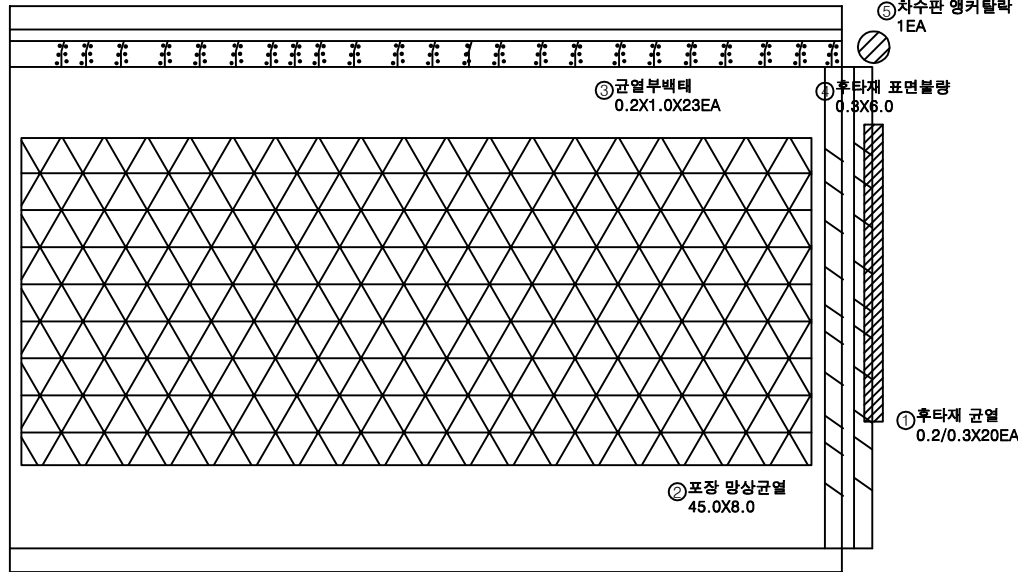
ID : 단포교 교면포장 S2 (상주방향)

| 번호 | 구분 | 부재 | 손상내용 | 손상현황 | | | | | 비고 |
|---|---|---|---|---|---|---|---|---|---|
| 1 | 19하 | 신축이음 | 후타재 균열 | 0.2 | 0.3 | | 6.00 | m | 20 |
| 2 | 19하 | 교면포장 | 포장 망상균열 | | 45.0 | 8.0 | 360.00 | m <sup>2</sup> | 1 |
| 3 | 19하 | 방호벽 | 균열부백태 | 0.2 | 1.0 | | 4.60 | m <sup>2</sup> | 23 |
| 4 | 19하 | 신축이음 | 후타재 표면불량 | | 0.3 | 6.0 | 1.80 | m <sup>2</sup> | 1 |
| 5 | 19하 | 신축이음 | 차수판 앵커탈락 | | | | 1.00 | EA | 1 |

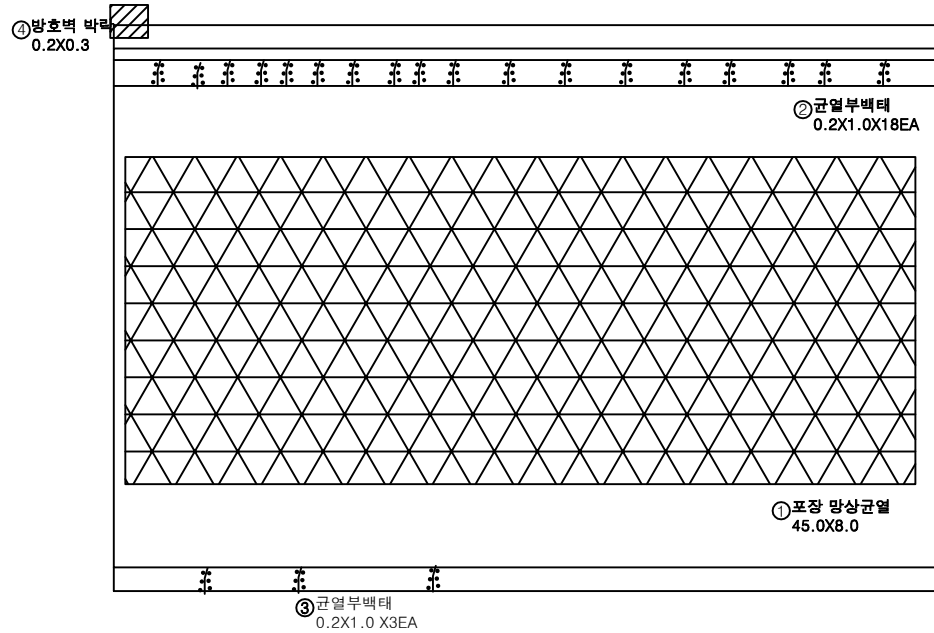
ID : 단포교 교면포장 S3 (상주방향)

| 번호 | 구분 | 부재 | 손상내용 | 손상현황 | | | | | | 비고 |
|---|---|---|---|---|---|---|---|---|---|---|
| 1 | 19하 | 교면포장 | 포장 망상균열 | | 45.0 | 8.0 | 360.00 | m <sup>2</sup> | 1 | |
| 2 | 19하 | 방호벽 | 균열부백태 | | 0.2 | 1.0 | 3.60 | m <sup>2</sup> | 18 | |
| 3 | 21하 | 중분대 | 균열부백태 | | 0.2 | 1.0 | 0.60 | m <sup>2</sup> | 3 | |
| 4 | 19하 | 방호벽 | 방호벽 박리 | | 0.2 | 0.3 | 0.06 | m <sup>2</sup> | 1 | |

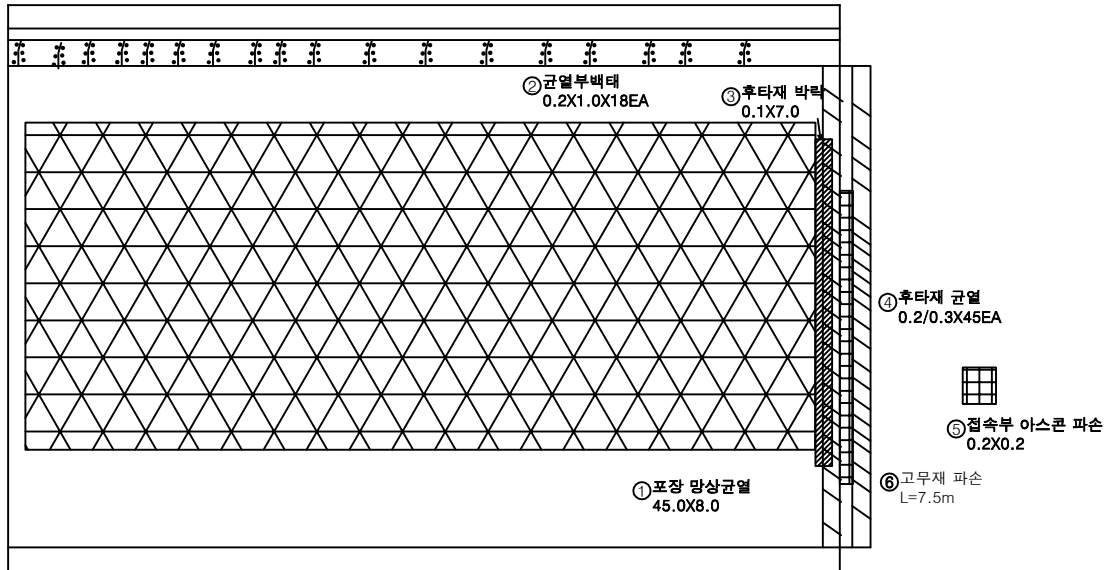
| 번호 | 구분 | 부재 | 손상내용 | 손상현황 | | | | | | 비 고 |
|---|---|---|---|---|---|---|---|---|---|---|
| 1 | 19하 | 교면포장 | 포장 망상균열 | | 45.0 | 8.0 | 360.00 | m <sup>2</sup> | 1 | |
| 2 | 19하 | 방호벽 | 균열부백태 | | 0.2 | 1.0 | 3.60 | m <sup>2</sup> | 18 | |
| 3 | 19하 | 신속이음 | 후타재 박락 | | 0.1 | 7.0 | 0.70 | m <sup>2</sup> | 1 | |
| 4 | 19하 | 신속이음 | 후타재 균열 | 0.2 | 0.3 | | 13.50 | m | 45 | |
| 5 | 19하 | 교면포장 | 접속부 아스콘 파손 | | 0.2 | 0.2 | 0.04 | m <sup>2</sup> | 1 | 21'하 보수 |
| 6 | 25상 | 신속이음 | 고무재 파손 | | 7.5 | | 7.50 | m | 1 | |

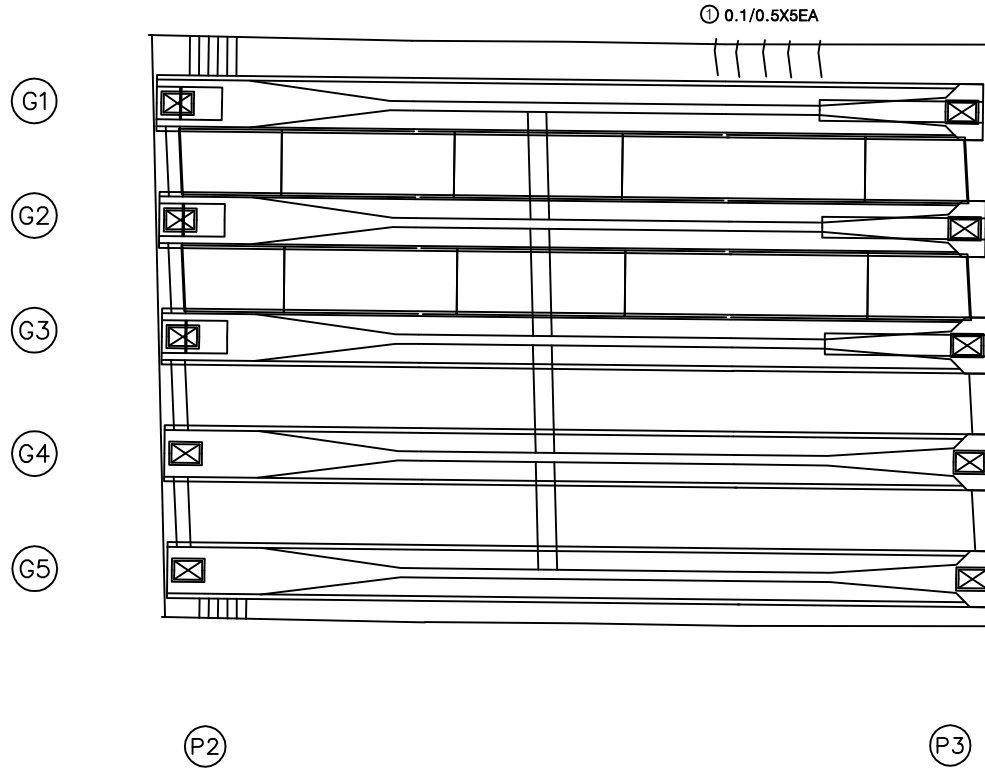
ID : 단포교 바닥판하면 S3 (상주방향)

| 번호 | 구분 | 부재 | 손상내용 | 손상현황 | | | | | | 비고 |
|---|---|---|---|---|---|---|---|---|---|---|
| 1 | 19하 | 바닥판 | 균열(0.3mm미만) | 0.1 | 0.5 | | 2.50 | m | 5 | |

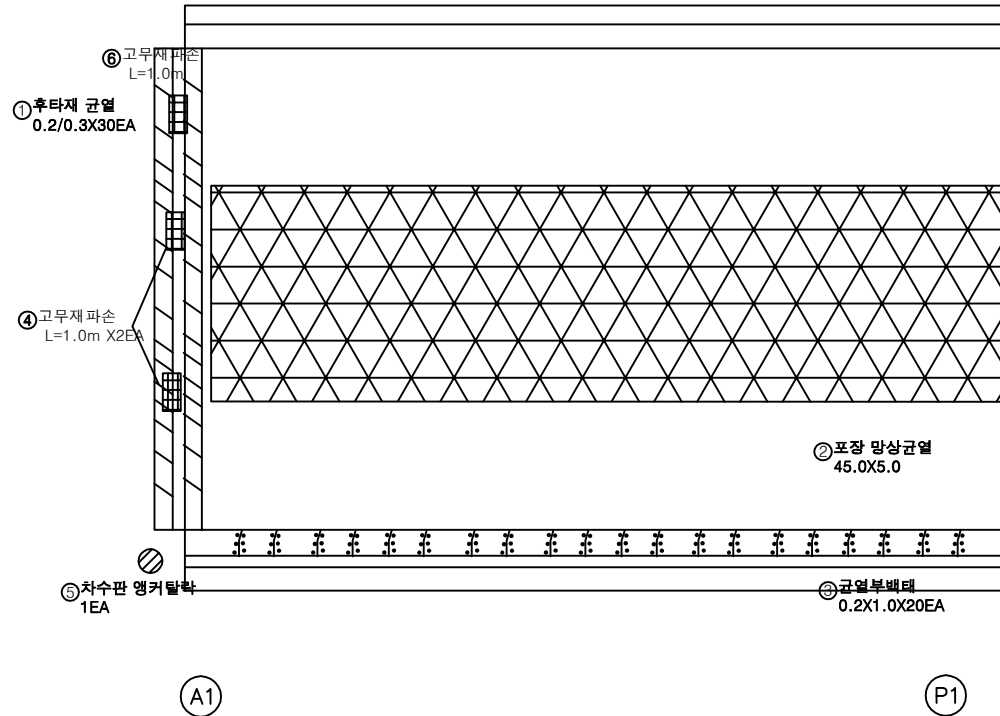
| 번호 | 구분 | 부재 | 손상내용 | 손상현황 | | | | | | 비 고 |
|---|---|---|---|---|---|---|---|---|---|---|
| 1 | 19하 | 신축이음 | 후타재 균열 | 0.2 | 0.3 | | 9.00 | m | 30 | |
| 2 | 19하 | 교면포장 | 포장 망상균열 | | 45.0 | 5.0 | 225.00 | ㎡ | 1 | |
| 3 | 19하 | 방호벽 | 균열부백태 | 0.2 | 1.0 | | 4.00 | ㎡ | 20 | |

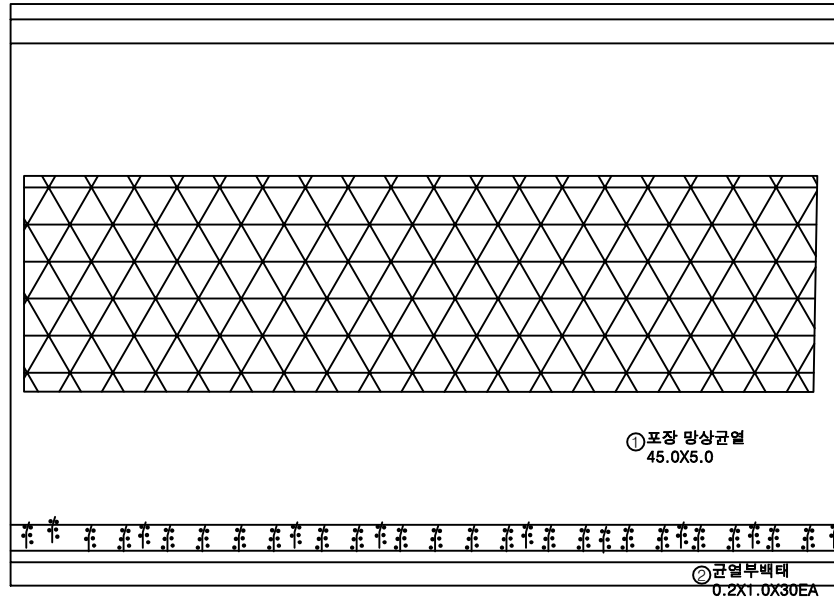
| 번호 | 구분 | 부재 | 손상내용 | 손상현황 | | | | | | 비고 |
|---|---|---|---|---|---|---|---|---|---|---|
| 1 | 19하 | 교면포장 | 포장 망상균열 | | 45.0 | 5.0 | 225.00 | m <sup>2</sup> | 1 | |
| 2 | 19하 | 방호벽 | 균열부백태 | | 0.2 | 1.0 | 6.00 | m <sup>2</sup> | 30 | |

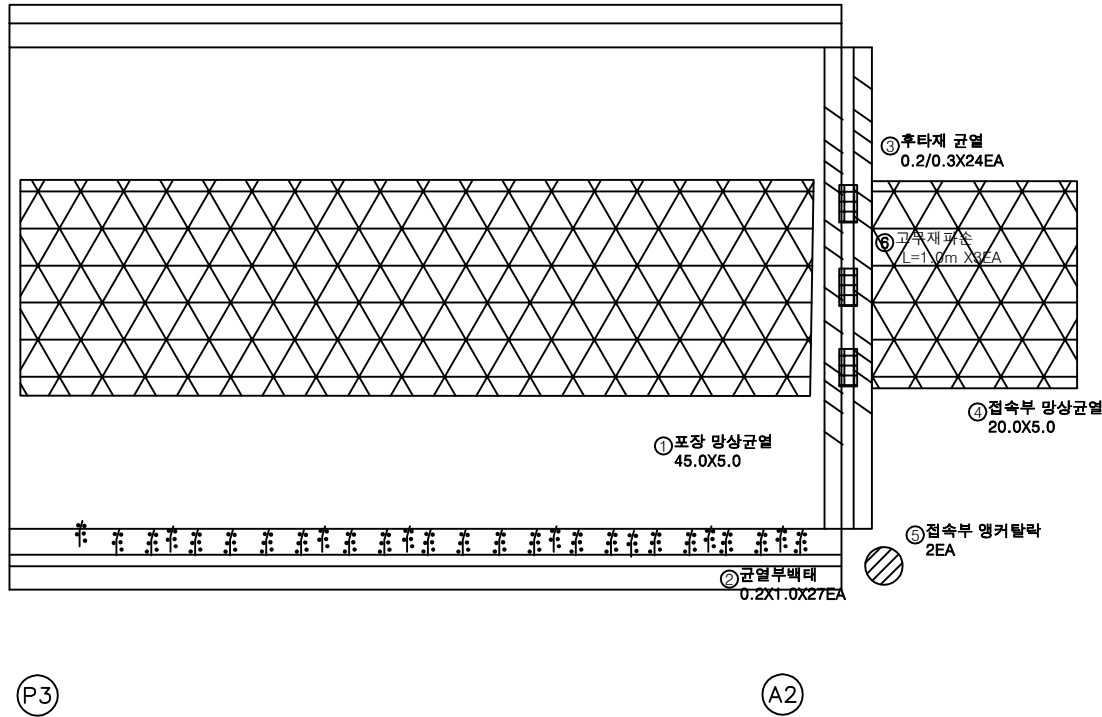
| 번호 | 구분 | 부재 | 손상내용 | 손상현황 | | | | | | 비고 |
|---|---|---|---|---|---|---|---|---|---|---|
| 1 | 19하 | 교면포장 | 포장 망상균열 | | 45.0 | 5.0 | 225.00 | m <sup>2</sup> | 1 | |
| 2 | 19하 | 방호벽 | 균열부백테 | | 0.2 | 1.0 | 5.40 | m <sup>2</sup> | 27 | |
| 3 | 19하 | 신속이음 | 후타재 균열 | 0.2 | 0.3 | | 7.20 | m | 24 | |
| 4 | 19하 | 교면포장 | 접속부 망상균열 | | 20.0 | 5.0 | 100.00 | m <sup>2</sup> | 1 | 23'상 보수 |
