상주영천고속도로 2024~2025년 시설물 안전점검 용역  
(2025년 상반기 정기안전점검)

# 외 관 조 사 망 도

단포교

2025.04

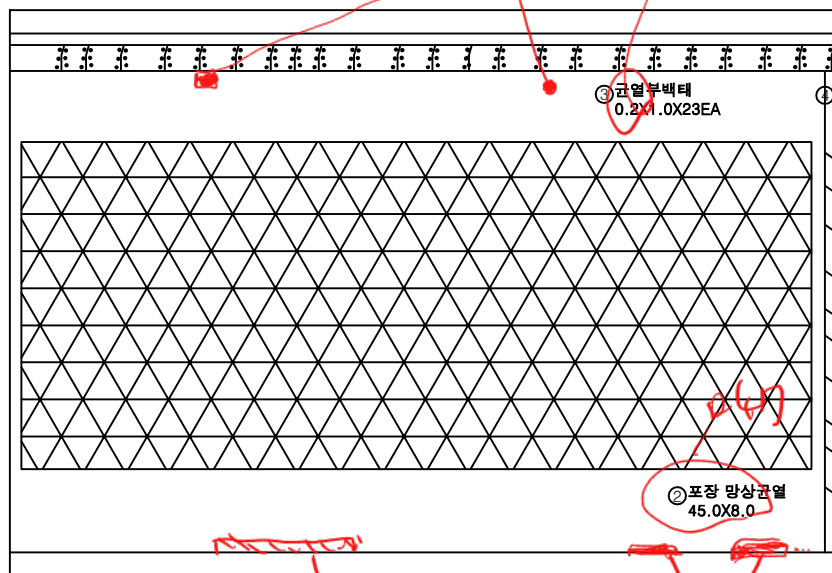
| 도면번호 | 01 |

| 번호 | 구분 | 부재 | 손상내용 | 손상현황 | | | | | 비고 |
|---|---|---|---|---|---|---|---|---|---|
| 1 | 19하 | 신축이음 | 후타재 균열 | 0.2 | 0.3 | | 9.00 | m | 30 |
| 2 | 19하 | 교면포장 | 포장 망상균열 | | 45.0 | 8.0 | 360.00 | ㎡ | 1 |
| 3 | 19하 | 방호벽 | 균열부백태 | | 0.2 | 1.0 | 4.60 | ㎡ | 23 |
| 4 | 21하 | 신축이음 | 차수판 앵커탈락 | | | | 3.00 | EA | 3 |
| 5 | 21하 | 중분대 | 균열부백태 | | 0.2 | 1.0 | 0.40 | ㎡ | 2 |
| 6 | 23하 | 신축이음 | 고무재 파손 | | 7.5 | | 7.50 | m | 1 |

064  
 ④ 차수판 앵커탈락  
 3EA

③ 균열부백태  
 0.2X1.0X23EA

065  
 ⑥ 고무재 파손  
 L=7.5m

① 후타재 균열  
 0.2/0.3X30EA

② 포장 망상균열  
 45.0X8.0

⑤ 균열부백태  
 0.2X1.0 X2EA

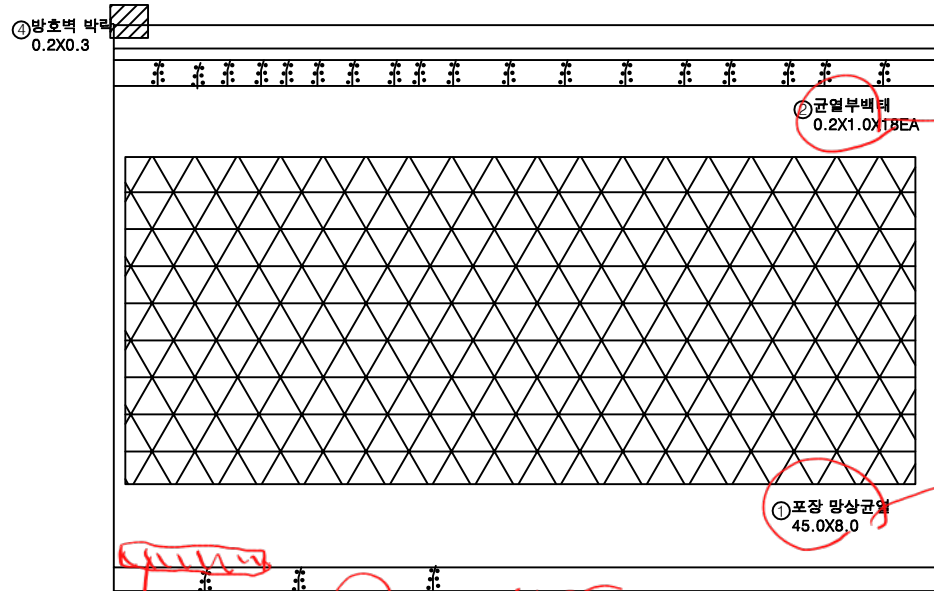
ID : 단포교 교면포장 S3 (상주방향)

| 번호 | 구분 | 부재 | 손상내용 | 손상현황 | | | | | | 비고 |
|---|---|---|---|---|---|---|---|---|---|---|
| 1 | 19하 | 교면포장 | 포장 망상균열 | | 45.0 | 8.0 | 360.00 | m <sup>2</sup> | 1 | |
| 2 | 19하 | 방호벽 | 균열부백태 | | 0.2 | 1.0 | 3.60 | m <sup>2</sup> | 18 | |
| 3 | 21하 | 중분대 | 균열부백태 | | 0.2 | 1.0 | 0.60 | m <sup>2</sup> | 3 | |
| 4 | 19하 | 방호벽 | 방호벽 박락 | | 0.2 | 0.3 | 0.06 | m <sup>2</sup> | 1 | |

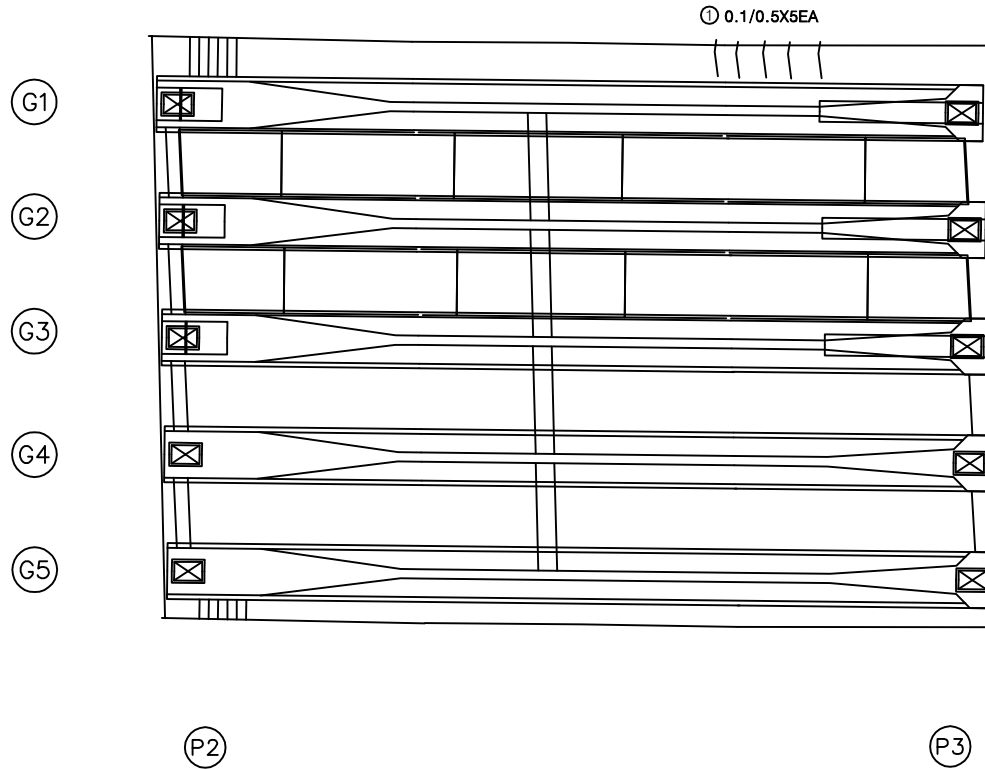
ID : 단포교 바닥판하면 S3 (상주방향)

| 번호 | 구분 | 부재 | 손상내용 | 손상현황 | | | | | | 비고 |
|---|---|---|---|---|---|---|---|---|---|---|
| 1 | 19하 | 바닥판 | 균열(0.3mm미만) | 0.1 | 0.5 | | 2.50 | m | 5 | |

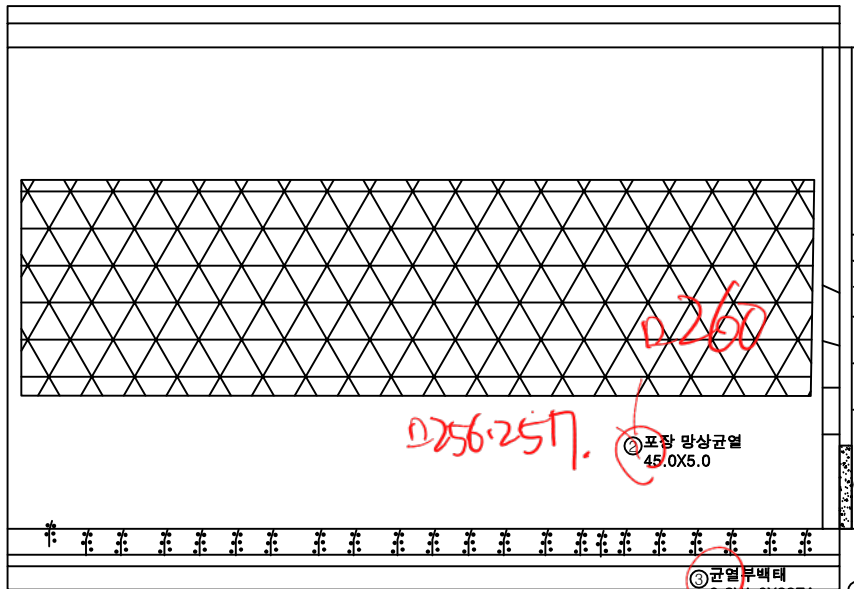
| 번호 | 구분 | 부재 | 손상내용 | 손상현황 | | | | | | 비고 |
|---|---|---|---|---|---|---|---|---|---|---|
| 1 | 19하 | 신속이음 | 후타재 균열 | 0.2 | 0.3 | | 3.00 | m | 10 | |
| 2 | 19하 | 교면포장 | 포장 망상균열 | | 45.0 | 5.0 | 225.00 | m <sup>2</sup> | 1 | |
| 3 | 19하 | 방호벽 | 균열부백태 | | 0.2 | 1.0 | 4.40 | m <sup>2</sup> | 22 | |

① 후타재 균열  
0.2/0.3X10EA② 포장 망상균열  
45.0X5.0③ 이물질퇴적  
l=2.0m④ 균열 부백태  
0.2X1.0X22EA⑤ 차수판 앵커탈락  
8EA
