상주영천고속도로 2024~2025년 시설물 안전점검 용역  
(2025년 상반기 정기안전점검)

# 외 관 조 사 망 도

단포교

2025.04

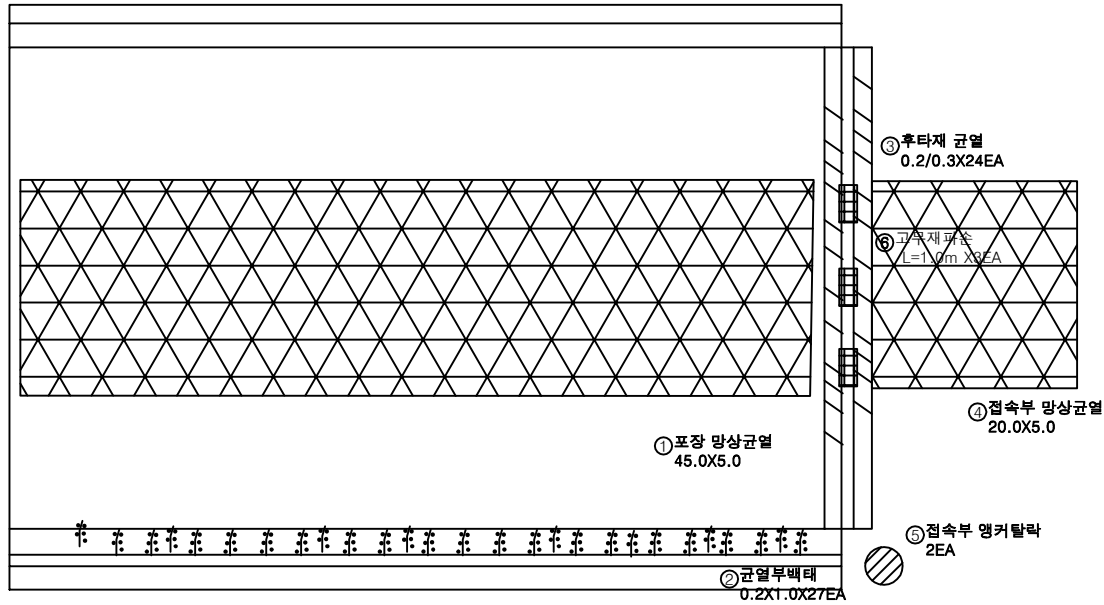
| 번호 | 구분 | 부재 | 손상내용 | 손상현황 | | | | | | 비고 |
|---|---|---|---|---|---|---|---|---|---|---|
| 1 | 19하 | 교면포장 | 포장 망상균열 | | 45.0 | 5.0 | 225.00 | m <sup>2</sup> | 1 | |
| 2 | 19하 | 방호벽 | 균열부백태 | | 0.2 | 1.0 | 5.40 | m <sup>2</sup> | 27 | |
| 3 | 19하 | 신속이음 | 후타재 균열 | 0.2 | 0.3 | | 7.20 | m | 24 | |
| 4 | 19하 | 교면포장 | 접속부 망상균열 | | 20.0 | 5.0 | 100.00 | m <sup>2</sup> | 1 | 23'상 보속 |
