상주영천고속도로 2024~2025년 시설물 안전점검 용역  
(2025년 상반기 정기안전점검)

# 외 관 조 사 망 도

대성교

(주)명성엔지니어링

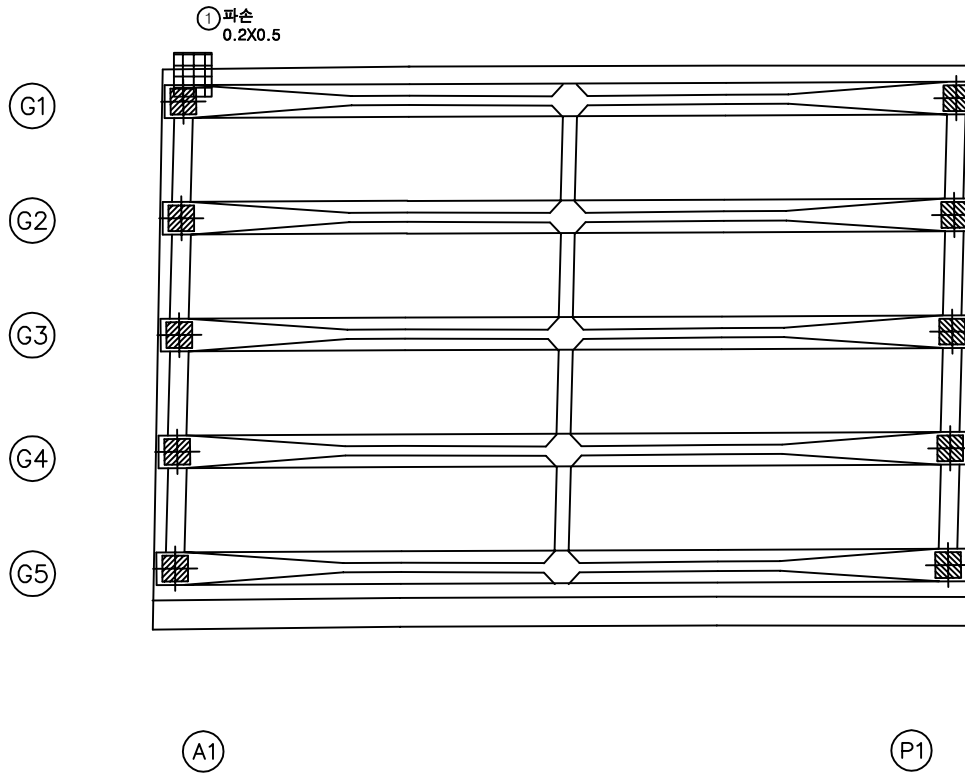
ID : 대성교 바닥판하면 S1 (상주방향)

| 번호 | 구분 | 부재 | 손상내용 | 손상현황 | | | | | | 비고 |
|---|---|---|---|---|---|---|---|---|---|---|
| 1 | 19하 | 바닥판 | 파손 | | 0.2 | 0.5 | 0.10 | m <sup>2</sup> | 1 | |

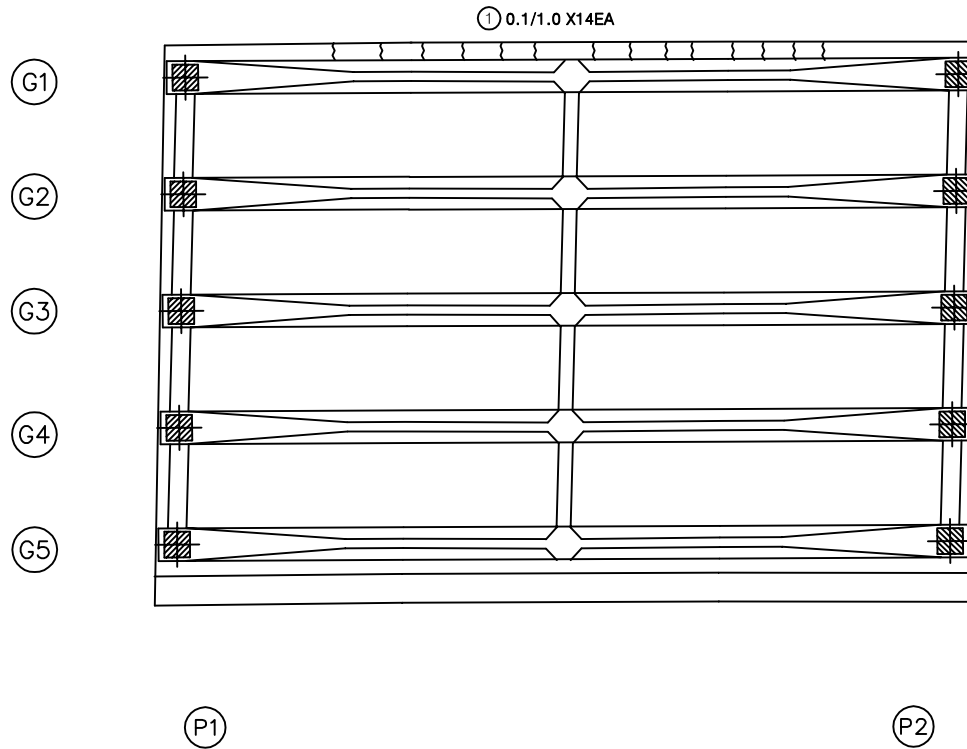
ID : 대성교 바닥판하면 S2 (상주방향)

| 번호 | 구분 | 부재 | 손상내용 | 손상현황 | | | | | | 비고 |
|---|---|---|---|---|---|---|---|---|---|---|
| 1 | 21하 | 바닥판 | 균열(0.3mm미만) | 0.1 | 1.0 | | 14.00 | m | 14 | |

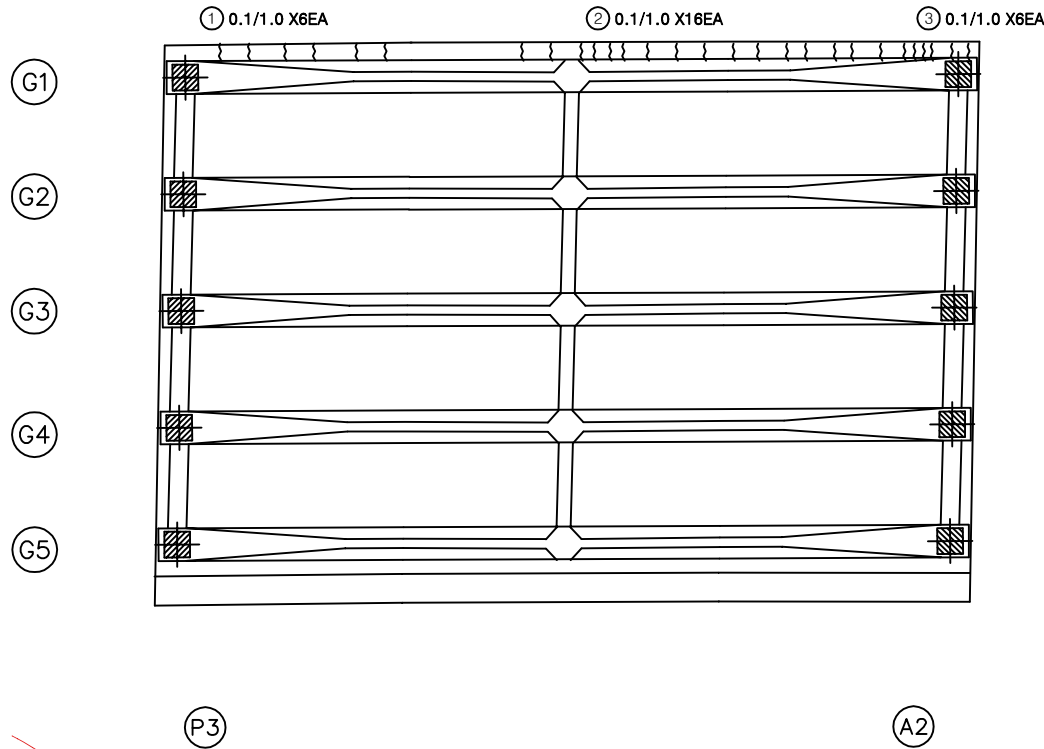
ID : 대성교 바닥판하면 S4 (상주방향)

| 번호 | 구분 | 부재 | 손상내용 | 손상현황 | | | | | | 비고 |
|---|---|---|---|---|---|---|---|---|---|---|
| 1 | 21하 | 바닥판 | 균열(0.3mm미만) | 0.1 | 1.0 | | 10.00 | m | 10 | |
| 2 | 21하 | 바닥판 | 균열(0.3mm미만) | 0.1 | 1.0 | | 16.00 | m | 16 | |
| 3 | 23하 | 바닥판 | 균열(0.3mm미만) | 0.1 | 1.0 | | 6.00 | m | 6 | |

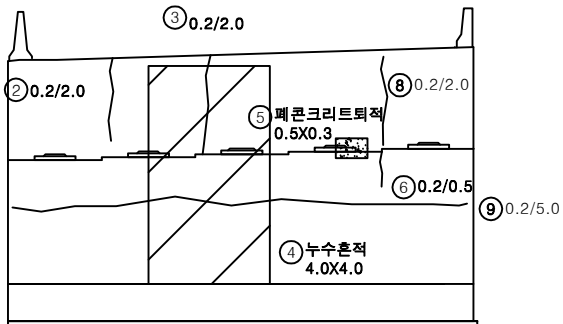
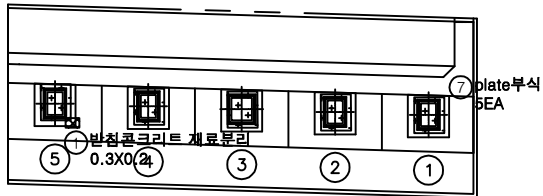
| 번호 | 구분 | 부재 | 손상내용 | 손상현황 | | | | | | 비고 |
|---|---|---|---|---|---|---|---|---|---|---|
| 2 | 19하 | 교대 | 균열(0.3mm미만) | 0.2 | 2.0 | | 2.00 | m | 1 | |
| 3 | 19하 | 교대 | 균열(0.3mm미만) | 0.2 | 2.0 | | 2.00 | m | 1 | |
| 4 | 19하 | 교대 | 누수흔적 | | 4.0 | 4.0 | 16.00 | m <sup>2</sup> | 1 | |
| 6 | 19하 | 교대 | 균열(0.3mm미만) | 0.2 | 0.5 | | 0.50 | m | 1 | |
| 7 | 21하 | 교량받침 | plate 부식 | | | | 5.00 | EA | 5 | |
| 8 | 21하 | 교대 | 균열(0.3mm미만) | 0.2 | 2.0 | | 2.00 | m | 1 | |
| 9 | 21하 | 교대 | 균열(0.3mm미만) | 0.2 | 5.0 | | 5.00 | m | 1 | |

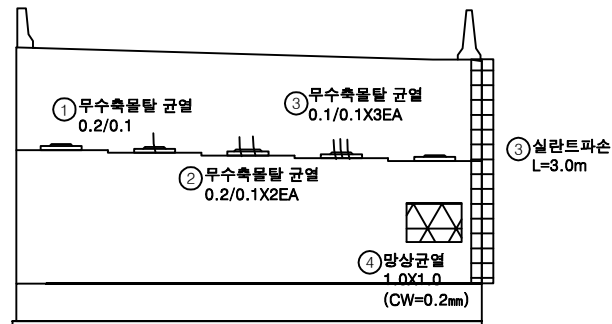
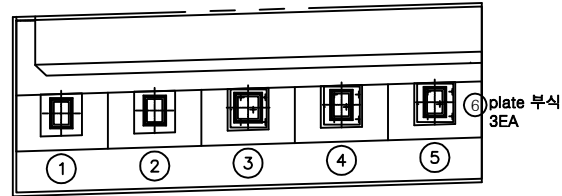
| 번호 | 구분 | 부재 | 손상내용 | 손상현황 | | | | | | 비고 |
|---|---|---|---|---|---|---|---|---|---|---|
| 1 | 19하 | 교량받침 | 무수축물탈 균열 | 0.2 | 0.1 | | 0.10 | m | 1 | |
| 2 | 19하 | 교량받침 | 무수축물탈 균열 | 0.2 | 0.1 | | 0.20 | m | 2 | |
| 3 | 19하 | 교량받침 | 무수축물탈 균열 | 0.1 | 0.1 | | 0.30 | m | 3 | |
| 5 | 19하 | 교대 | 양상균열 | 0.2 | 1.0 | 1.0 | 1.00 | m | 1 | |
| 6 | 23하 | 교량받침 | plate 부식 | | | | 3.00 | EA | 3 | |

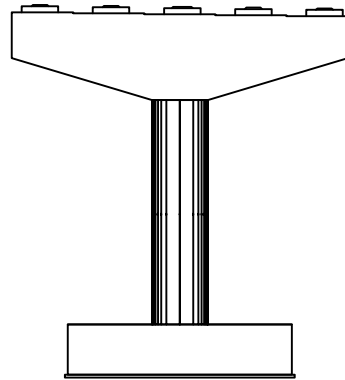
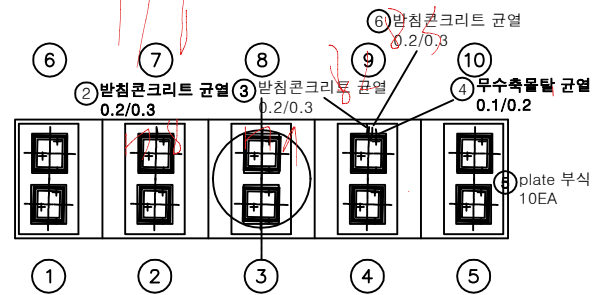
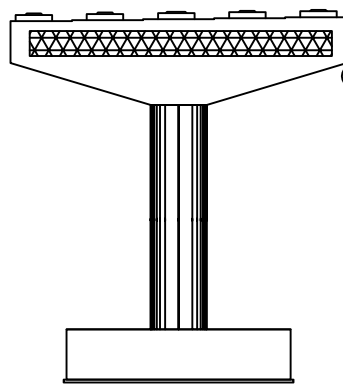
| 번호 | 구분 | 부재 | 손상내용 | 손상현황 | | | | | | 비고 |
|---|---|---|---|---|---|---|---|---|---|---|
| 1 | 21하 | 교각 | 망상균열 | 0.2 | 10.0 | 2.0 | 20.00 | m <sup>2</sup> | 1 | |
| 2 | 21하 | 교량받침 | 발칭콘크리트 균열 | 0.2 | 0.3 | | 0.30 | m | 1 | |
| 3 | 21하 | 교량받침 | 발칭콘크리트 균열 | 0.2 | 0.3 | | 0.30 | m | 1 | |
| 4 | 21하 | 교량받침 | 무수축물탈 균열 | 0.1 | 0.2 | | 0.20 | m | 1 | |
| 5 | 23하 | 교량받침 | plate 부식 | | | | 10.00 | EA | 10 | |
| 6 | 23하 | 교량받침 | 발칭콘크리트 균열 | 0.2 | 0.3 | | 0.30 | m | 1 | |

① 망상균열  
10.0X2.0  
(CW=0.2mm)

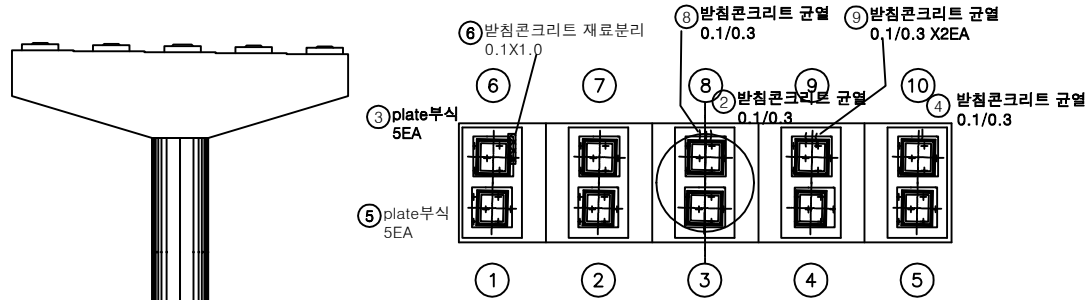
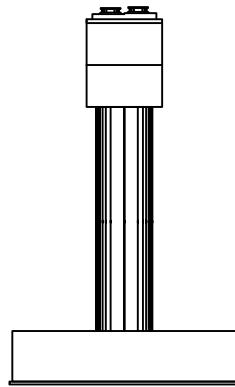
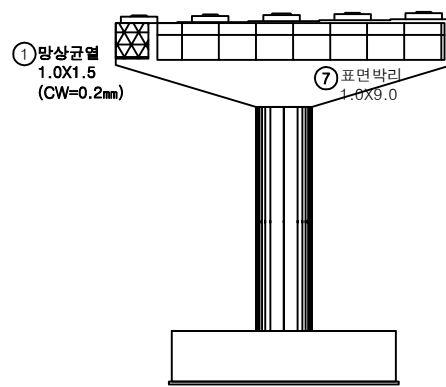
| 번호 | 구분 | 부재 | 손상내용 | 손상현황 | | | | | | 비고 |
|---|---|---|---|---|---|---|---|---|---|---|
| 1 | 19하 | 교각 | 망상균열 | 0.2 | 1.0 | 1.5 | 1.50 | m <sup>2</sup> | 1 | |
| 2 | 19하 | 교량받침 | 받침콘크리트 균열 | 0.1 | 0.3 | | 0.30 | m | 1 | |
| 3 | 19하 | 교량받침 | plate 부식 | | | | 5.00 | EA | 5 | |
| 4 | 19하 | 교량받침 | 받침콘크리트 균열 | 0.1 | 0.3 | | 0.30 | m | 1 | |
| 5 | 21하 | 교량받침 | plate 부식 | | | | 5.00 | EA | 5 | |
| 8 | 23하 | 교량받침 | 받침콘크리트 균열 | 0.1 | 0.3 | | 0.30 | m | 1 | |
| 9 | 23하 | 교량받침 | 받침콘크리트 균열 | 0.1 | 0.3 | | 0.60 | m | 2 | |

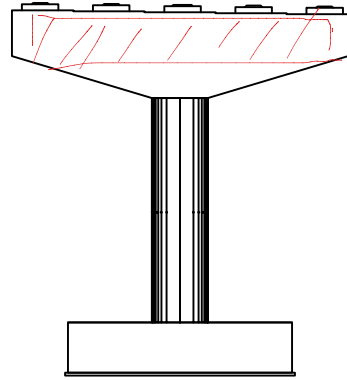
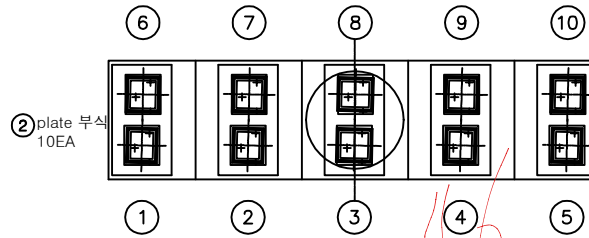
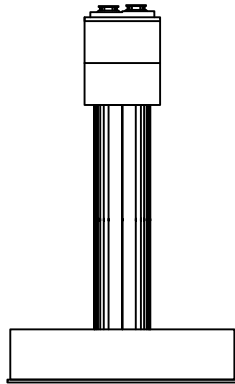
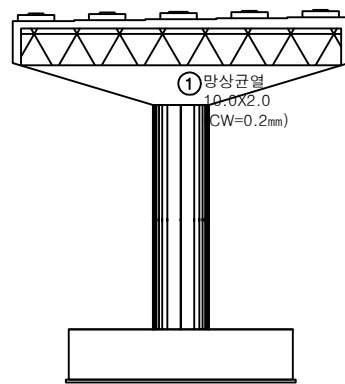
47  
망상균열 10.0X2.0

| 번호 | 구분 | 부재 | 손상내용 | 손상현황 | | | | | | 비고 |
|---|---|---|---|---|---|---|---|---|---|---|
| 1 | 23하 | 교각 | 망상균열 | 0.2 | 10.0 | 2.0 | 20.00 | m² | 1 | |
| 2 | 23하 | 교량받침 | plate 부식 | | | | 10.00 | EA | 10 | |

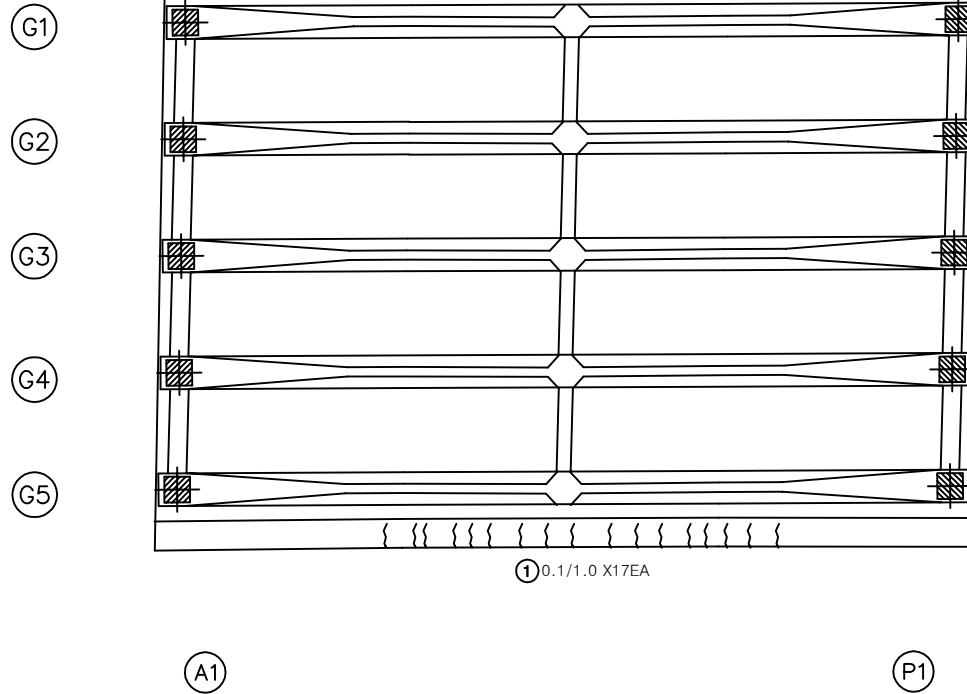
| 번호 | 구분 | 부재 | 손상내용 | 손상현황 | | | | | | 비고 |
|---|---|---|---|---|---|---|---|---|---|---|
| 1 | 21하 | 바닥판 | 균열(0.3mm이만) | 0.1 | 1.0 | | 17.00 | m | 17 | |

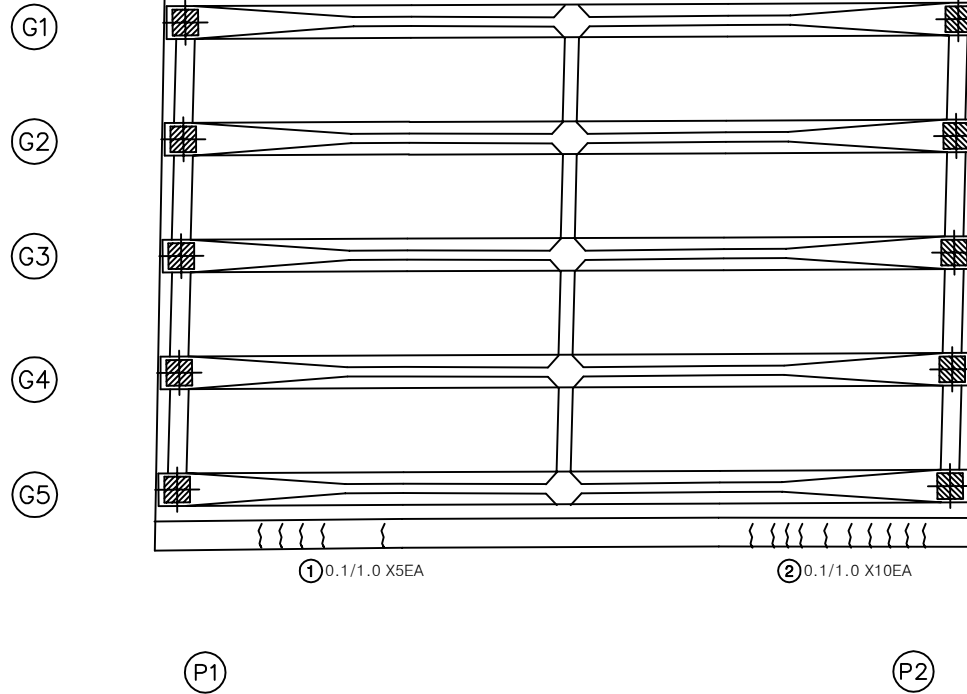
| 번호 | 구분 | 부재 | 손상내용 | 손상현황 | | | | | | 비고 |
|---|---|---|---|---|---|---|---|---|---|---|
| 1 | 21하 | 바닥판 | 균열(0.3mm미만) | 0.1 | 1.0 | | 5.00 | m | 5 | |
| 2 | 21하 | 바닥판 | 균열(0.3mm미만) | 0.1 | 1.0 | | 10.00 | m | 10 | |

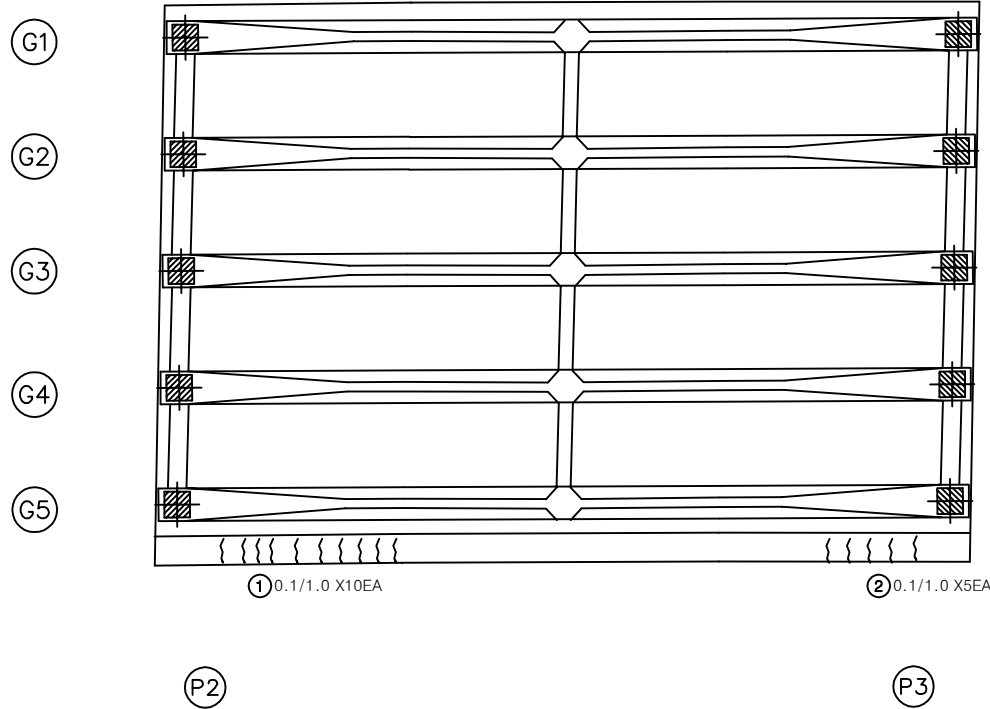
| 번호 | 구분 | 부재 | 손상내용 | 손상현황 | | | | | | 비고 |
|---|---|---|---|---|---|---|---|---|---|---|
| 1 | 21하 | 바닥판 | 균열(0.3mm미만) | 0.1 | 1.0 | | 10.00 | m | 10 | |
| 2 | 21하 | 바닥판 | 균열(0.3mm미만) | 0.1 | 1.0 | | 5.00 | m | 5 | |

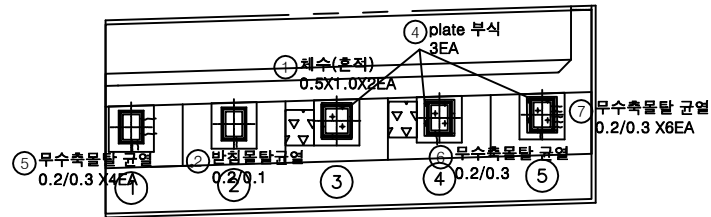
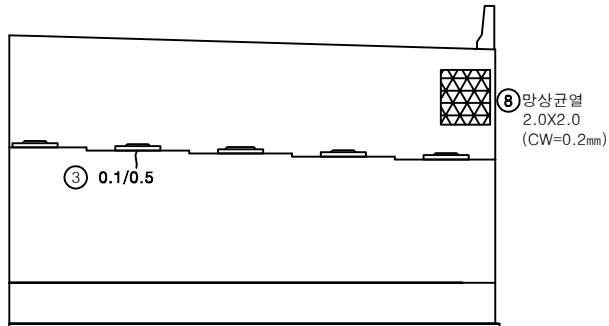
| 번호 | 구분 | 부재 | 손상내용 | 손상현황 | | | | | | 비고 |
|---|---|---|---|---|---|---|---|---|---|---|
| 2 | 19하 | 교량받침 | 반침몰탈 균열 | 0.2 | 0.1 | | 0.10 | m | 1 | |
| 3 | 19하 | 교대 | 균열(0.3mm미만) | 0.1 | 0.5 | | 0.50 | m | 1 | |
| 4 | 23하 | 교량받침 | plate 부식 | | | | 3.00 | EA | 3 | |
| 5 | 23하 | 교량받침 | 무수축물탈 균열 | 0.2 | 0.3 | | 1.20 | m | 4 | |
| 6 | 23하 | 교량받침 | 무수축물탈 균열 | 0.2 | 0.3 | | 0.30 | m | 1 | |
| 7 | 23하 | 교량받침 | 무수축물탈 균열 | 0.2 | 0.3 | | 1.80 | m | 6 | |
| 8 | 23하 | 교대 | 망상균열 | 0.2 | 2.0 | 2.0 | 4.00 | m | 1 | |

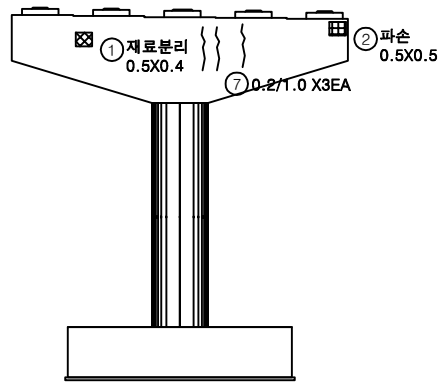
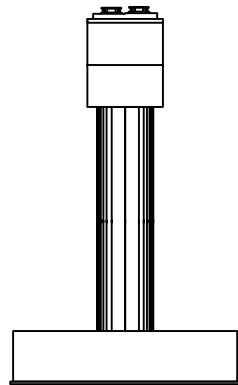
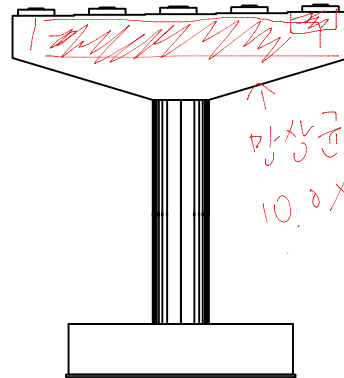
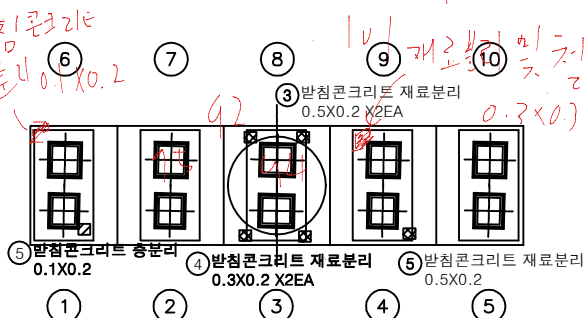
| 번호 | 구분 | 부재 | 손상내용 | 손상현황 | | | | | | 비고 |
|---|---|---|---|---|---|---|---|---|---|---|
| 7 | 23하 | 교각 | 균열(0.3mm미만) | 0.2 | 1.0 | | 3.00 | m | 3 | |

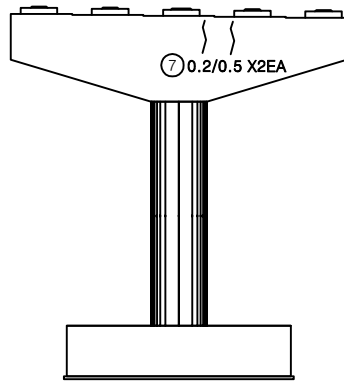
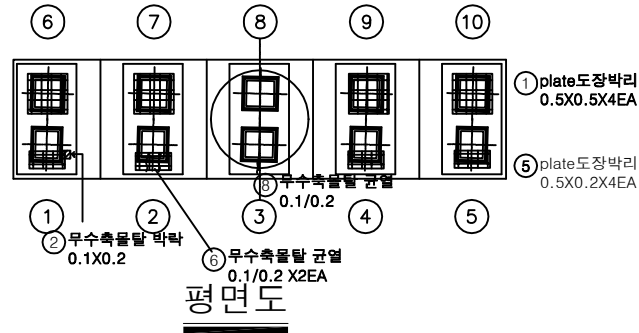
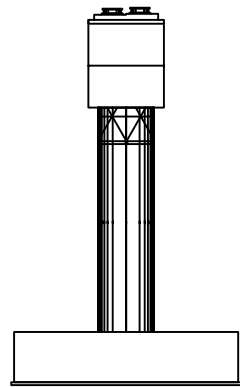
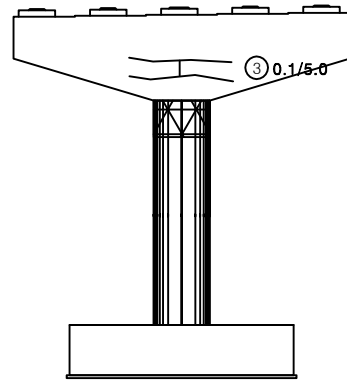
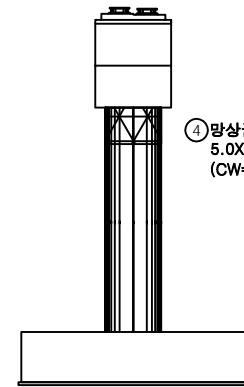
| 번호 | 구분 | 부재 | 손상내용 | 손상현황 | | | | | | 비고 |
|---|---|---|---|---|---|---|---|---|---|---|
| 3 | 19하 | 교각 | 균열(0.3mm미만) | 0.1 | 5.0 | | 5.00 | m | 1 | |
| 4 | 19하 | 교각 | 망상균열 | 0.2 | 5.0 | 1.0 | 5.00 | m <sup>2</sup> | 1 | |
| 6 | 23하 | 교량받침 | 무수축물탈 균열 | 0.1 | 0.2 | | 0.40 | m | 2 | |
| 7 | 23하 | 교각 | 균열(0.3mm미만) | 0.2 | 0.5 | | 1.00 | m | 2 | |
| 8 | 23하 | 교량받침 | 무수축물탈 균열 | 0.1 | 0.2 | | 0.20 | m | 1 | |

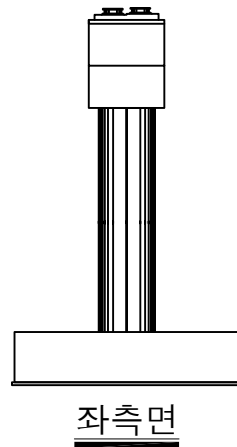
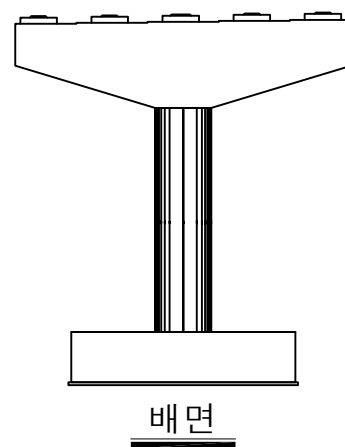
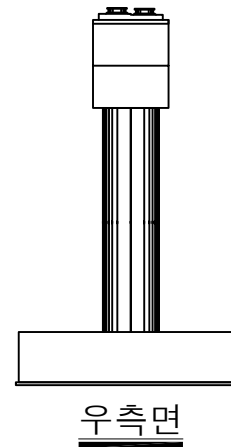
| 번호 | 구분 | 부재 | 손상내용 | 손상현황 | | | | | | 비고 |
|---|---|---|---|---|---|---|---|---|---|---|
| 1 | 23하 | 교량받침 | plate 부식 | | | | 2.00 | EA | 2 | |
| 2 | 23하 | 교각 | 망상균열 | 0.2 | 10.0 | 1.5 | 15.00 | m | 1 | |
| 3 | 23하 | 교량받침 | 무수축물탈 균열 | 0.1 | 0.2 | | 0.20 | m | 1 | |
| 4 | 23하 | 교량받침 | 받침콘크리트 균열 | 0.1 | 0.3 | | 0.60 | m | 2 | |
