상주영천고속도로 2024~2025년 시설물 안전점검 용역  
(2025년 상반기 정기안전점검)

# 외 관 조 사 망 도

대성교

ID : 대성교 교면포장 S1 (상주방향)

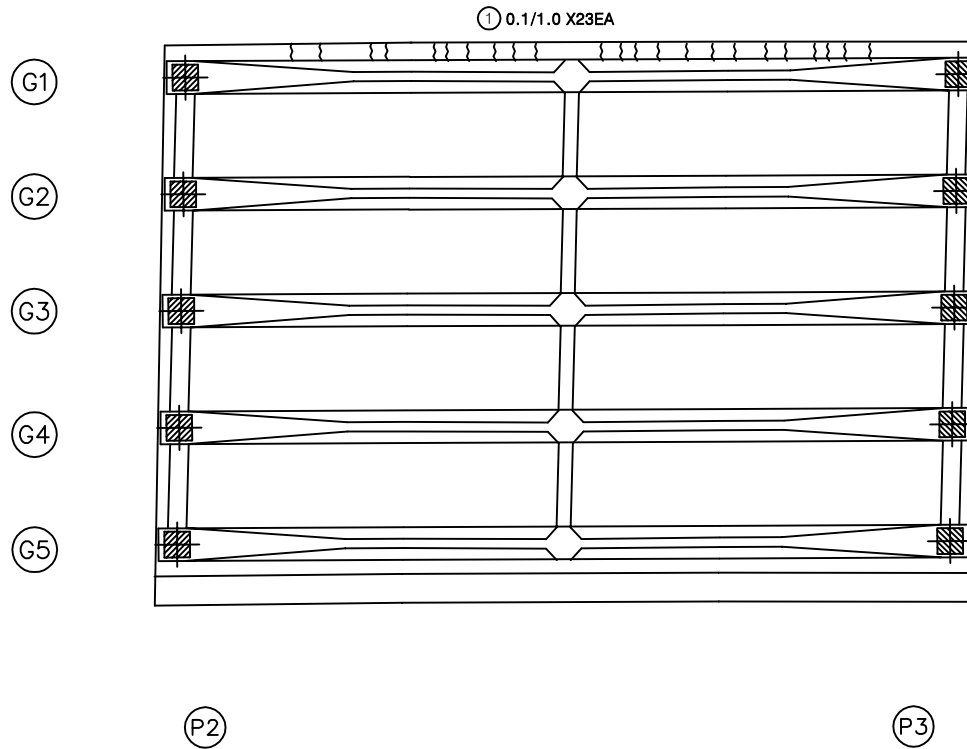
| 번호 | 구분 | 부재 | 손상내용 | 손상현황 | | | | | | 비고 |
|---|---|---|---|---|---|---|---|---|---|---|
| 1 | 21하 | 바닥판 | 균열(0.3mm미만) | 0.1 | 1.0 | | 23.00 | m | 23 | |

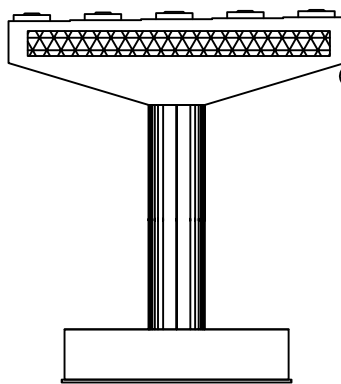
| 번호 | 구분 | 부재 | 손상내용 | 손상현황 | | | | | | 비고 |
|---|---|---|---|---|---|---|---|---|---|---|
| 1 | 21하 | 교각 | 망상균열 | 0.2 | 10.0 | 2.0 | 20.00 | m <sup>2</sup> | 1 | |
| 2 | 21하 | 교량받침 | 발침콘크리트 균열 | 0.2 | 0.3 | | 0.30 | m | 1 | |
| 3 | 21하 | 교량받침 | 발침콘크리트 균열 | 0.2 | 0.3 | | 0.30 | m | 1 | |
| 4 | 21하 | 교량받침 | 무수축물탈 균열 | 0.1 | 0.2 | | 0.20 | m | 1 | |
| 5 | 23하 | 교량받침 | plate 부식 | | | | 10.00 | EA | 10 | |
| 6 | 23하 | 교량받침 | 발침콘크리트 균열 | 0.2 | 0.3 | | 0.30 | m | 1 | |

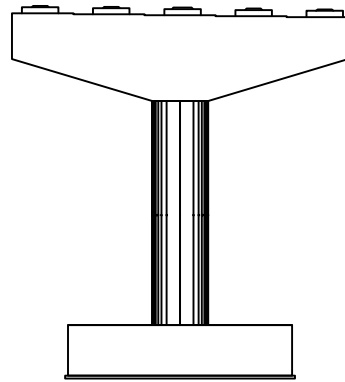
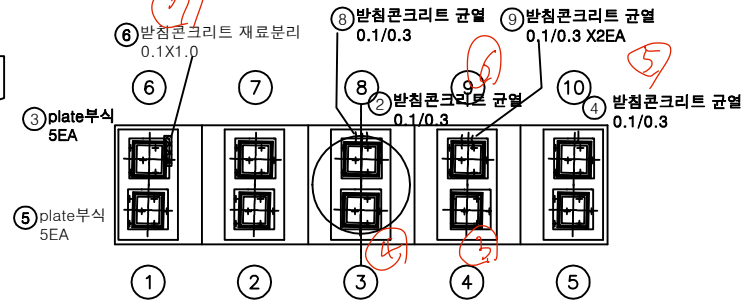
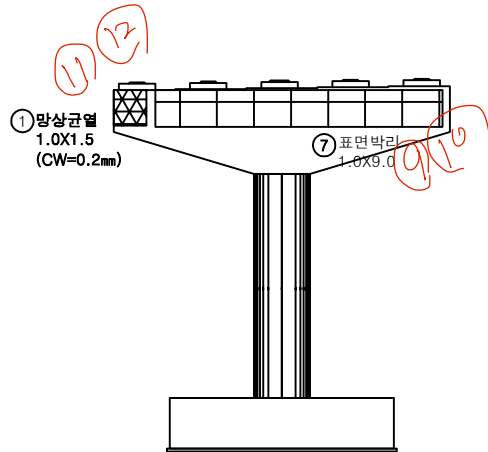
| 번호 | 구분 | 부재 | 손상내용 | 손상현황 | | | | | | 비고 |
|---|---|---|---|---|---|---|---|---|---|---|
| 1 | 19하 | 교각 | 망상균열 | 0.2 | 1.0 | 1.5 | 1.50 | m <sup>2</sup> | 1 | |
| 2 | 19하 | 교량받침 | 받침콘크리트 균열 | 0.1 | 0.3 | | 0.30 | m | 1 | |
| 3 | 19하 | 교량받침 | plate 부식 | | | | 5.00 | EA | 5 | |
| 4 | 19하 | 교량받침 | 받침콘크리트 균열 | 0.1 | 0.3 | | 0.30 | m | 1 | |
| 5 | 21하 | 교량받침 | plate 부식 | | | | 5.00 | EA | 5 | |
| 8 | 23하 | 교량받침 | 받침콘크리트 균열 | 0.1 | 0.3 | | 0.30 | m | 1 | |
| 9 | 23하 | 교량받침 | 받침콘크리트 균열 | 0.1 | 0.3 | | 0.60 | m | 2 | |

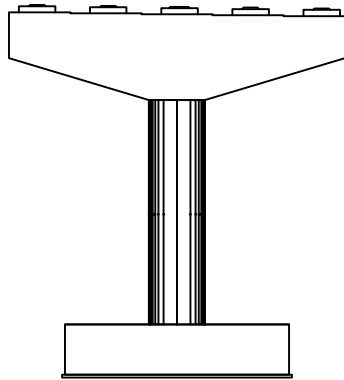
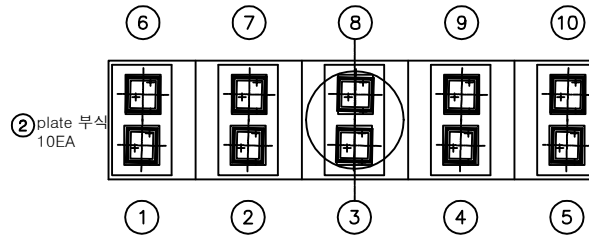
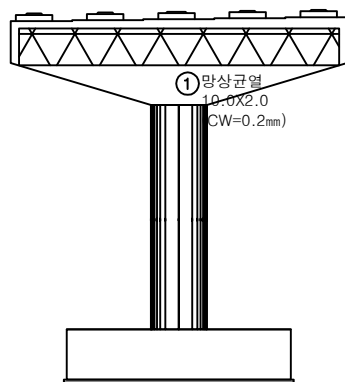
| 번호 | 구분 | 부재 | 손상내용 | 손상현황 | | | | | | 비고 |
|---|---|---|---|---|---|---|---|---|---|---|
| 1 | 23하 | 교각 | 망상균열 | 0.2 | 10.0 | 2.0 | 20.00 | m <sup>2</sup> | 1 | |
| 2 | 23하 | 교량받침 | plate 부식 | | | | 10.00 | EA | 10 | |

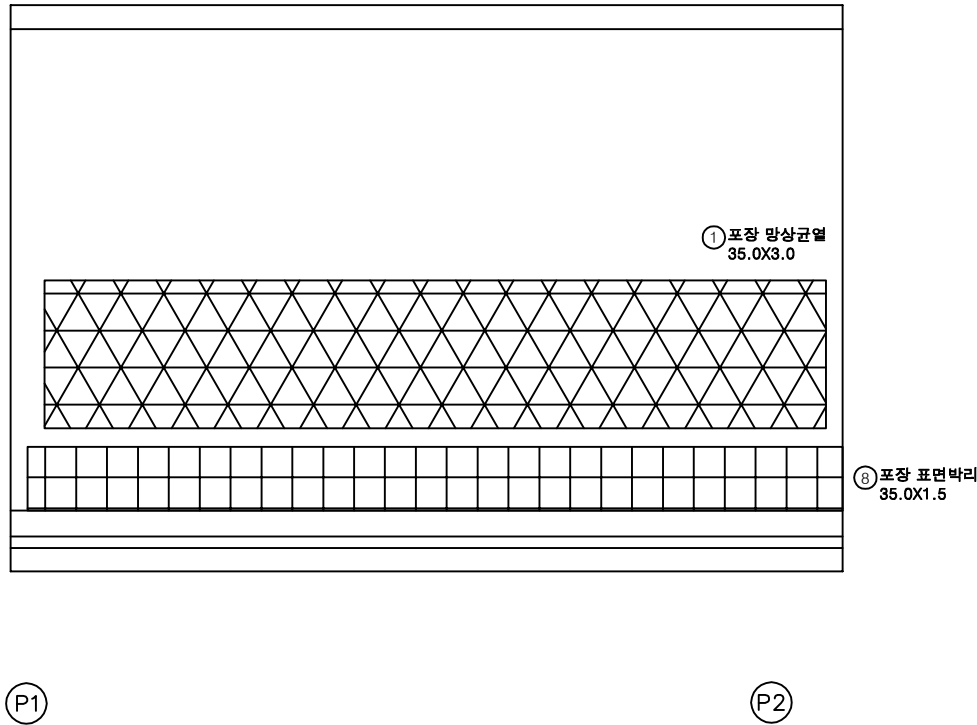
| 번호 | 구분 | 부재 | 손상내용 | 손상현황 | | | | | | 비고 |
|---|---|---|---|---|---|---|---|---|---|---|
| 1 | 19하 | 교면포장 | 포장 망상균열 | | 35.0 | 3.0 | 105.00 | m <sup>2</sup> | 1 | |

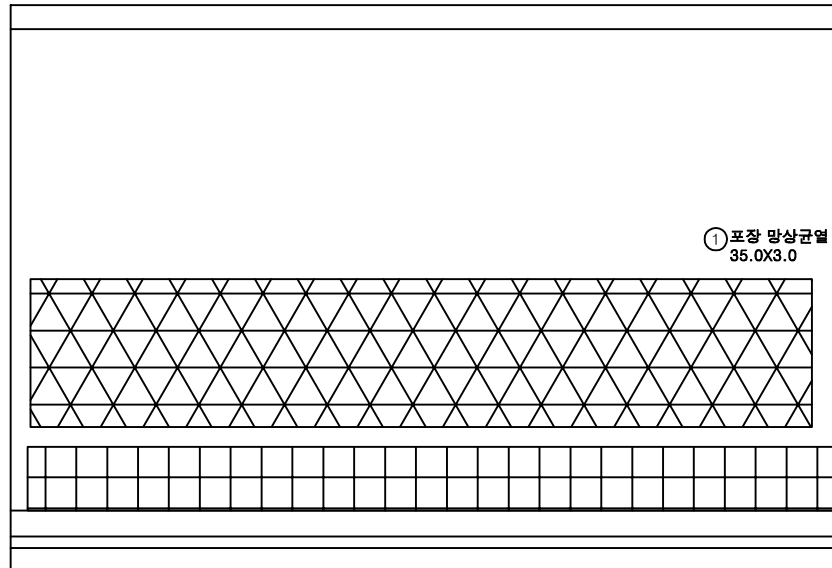
| 번호 | 구분 | 부재 | 손상내용 | 손상현황 | | | | | | 비고 |
|---|---|---|---|---|---|---|---|---|---|---|
| 1 | 19하 | 교면포장 | 포장 망상균열 | | 35.0 | 3.0 | 105.00 | m <sup>2</sup> | 1 | |

① 포장 망상균열  
35.0X3.0⑧ 포장 표면박리  
35.0X1.5

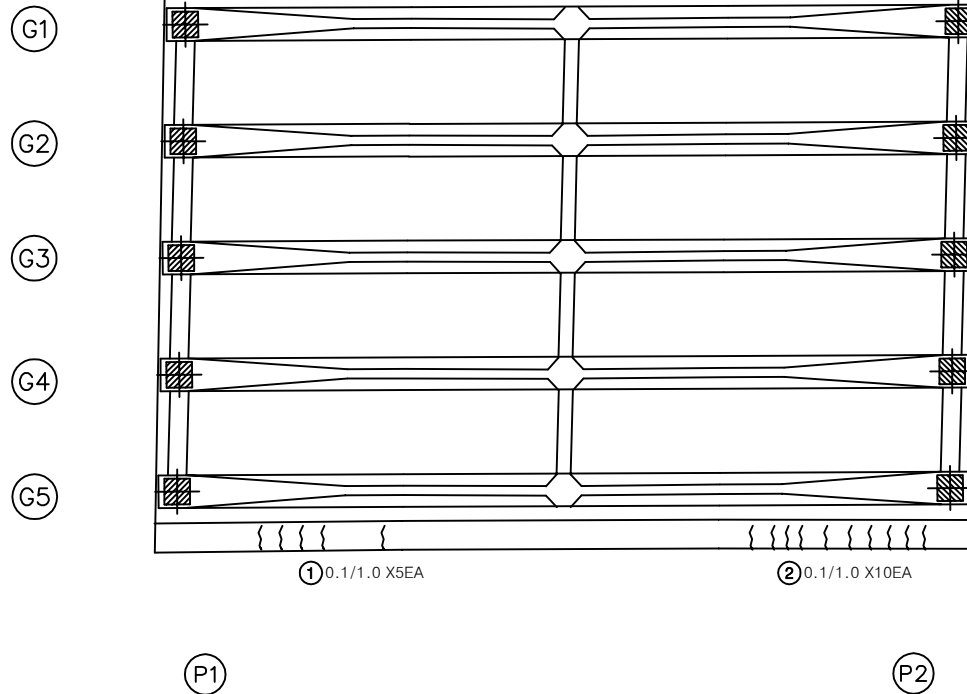
① 0.1/1.0 X5EA

② 0.1/1.0 X10EA

| 번호 | 구분 | 부재 | 손상내용 | 손상현황 | | | | | | 비고 |
|---|---|---|---|---|---|---|---|---|---|---|
| 1 | 21하 | 바닥판 | 균열(0.3mm미만) | 0.1 | 1.0 | | 5.00 | m | 5 | |
| 2 | 21하 | 바닥판 | 균열(0.3mm미만) | 0.1 | 1.0 | | 10.00 | m | 10 | |

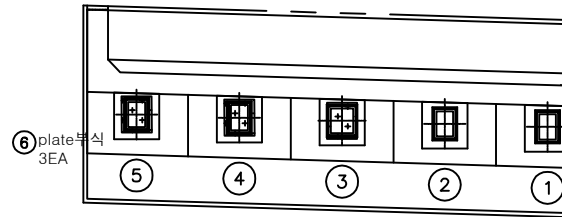
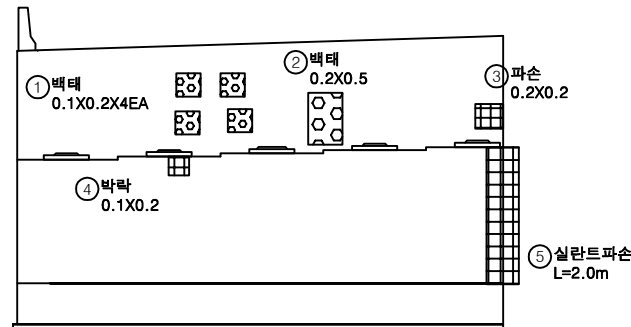
| 번호 | 구분 | 부재 | 손상내용 | 손상현황 | | | | | | 비고 |
|---|---|---|---|---|---|---|---|---|---|---|
| 6 | 21하 | 교량받침 | plate 부식 | | | | 3.00 | EA | 3 | |

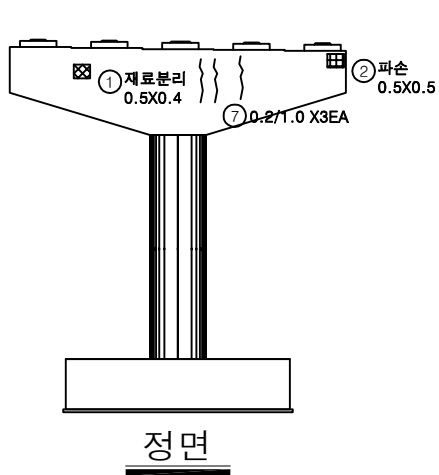
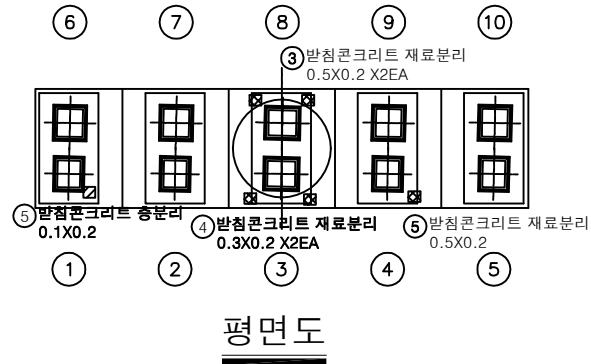
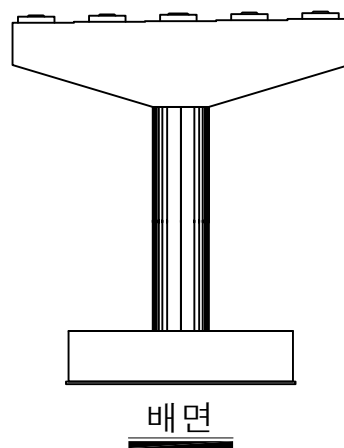
| 번호 | 구분 | 부재 | 손상내용 | 손상현황 | | | | | | 비고 |
|---|---|---|---|---|---|---|---|---|---|---|
| 7 | 23하 | 교각 | 균열(0.3mm미만) | 0.2 | 1.0 | | 3.00 | m | 3 | |

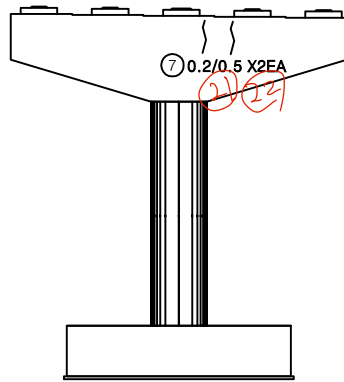
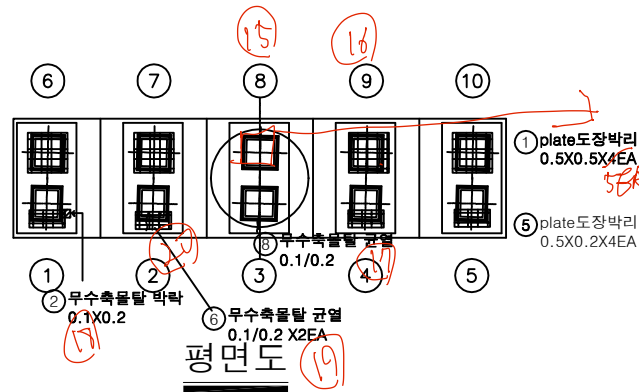
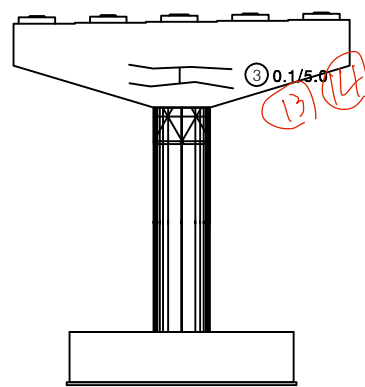
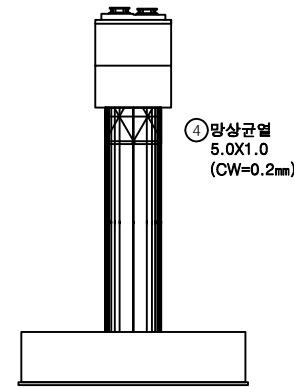
| 번호 | 구분 | 부재 | 손상내용 | 손상현황 | | | | | | 비고 |
|---|---|---|---|---|---|---|---|---|---|---|
| 3 | 19하 | 교각 | 균열(0.3mm미만) | 0.1 | 5.0 | | 5.00 | m | 1 | |
| 4 | 19하 | 교각 | 망상균열 | 0.2 | 5.0 | 1.0 | 5.00 | m <sup>2</sup> | 1 | |
| 6 | 23하 | 교량받침 | 무수축물탈 균열 | 0.1 | 0.2 | | 0.40 | m | 2 | |
| 7 | 23하 | 교각 | 균열(0.3mm미만) | 0.2 | 0.5 | | 1.00 | m | 2 | |
| 8 | 23하 | 교량받침 | 무수축물탈 균열 | 0.1 | 0.2 | | 0.20 | m | 1 | |

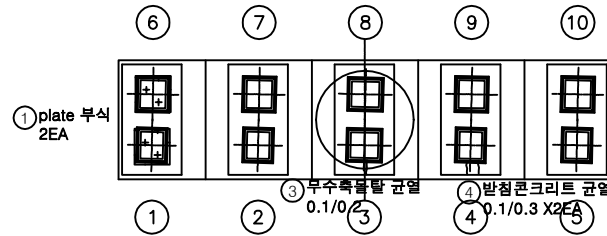
| 번호 | 구분 | 부재 | 손상내용 | 손상현황 | | | | | | 비고 |
|---|---|---|---|---|---|---|---|---|---|---|
| 1 | 23하 | 교량받침 | plate 부식 | | | | 2.00 | EA | 2 | |
| 2 | 23하 | 교각 | 망상균열 | 0.2 | 10.0 | 1.5 | 15.00 | m | 1 | |
| 3 | 23하 | 교량받침 | 무수축물탈 균열 | 0.1 | 0.2 | | 0.20 | m | 1 | |
| 4 | 23하 | 교량받침 | 받침콘크리트 균열 | 0.1 | 0.3 | | 0.60 | m | 2 | |
