상주영천고속도로 2024~2025년 시설물 안전점검 용역  
(2025년 상반기 정기안전점검)

# 외 관 조 사 망 도

대성교

2025.04

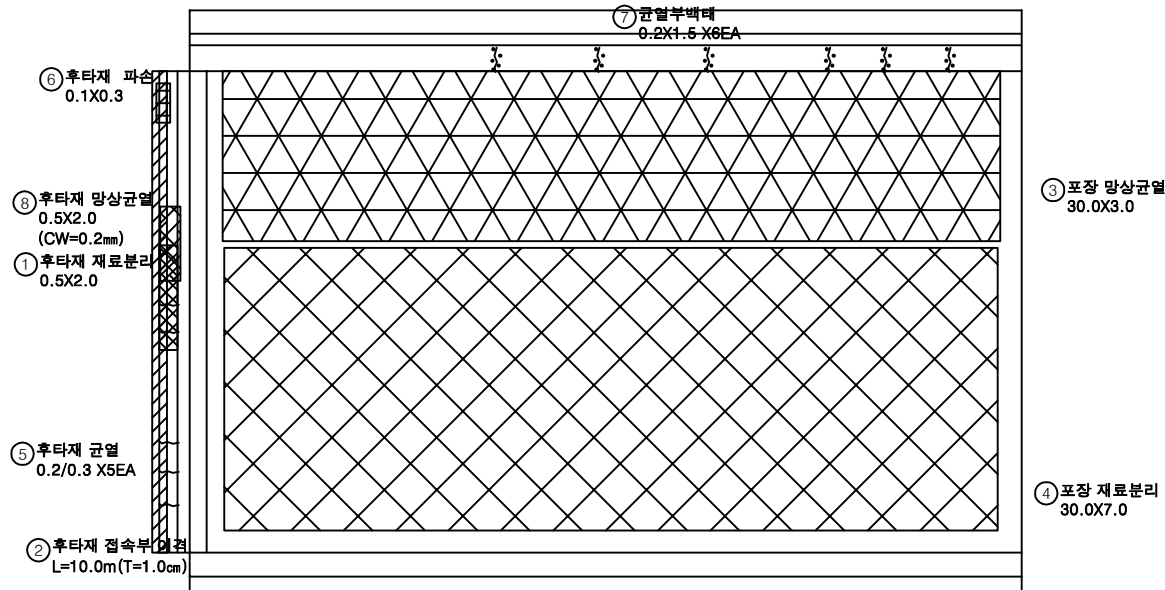
ID : 대성교 교면포장 S1 (상주방향)

| 번호 | 구분 | 부재 | 손상내용 | 손상현황 | | | | | | 비고 |
|---|---|---|---|---|---|---|---|---|---|---|
| 1 | 19하 | 신속이음 | 후타재 재료분리 | | 0.5 | 2.0 | 1.00 | m | 1 | 21'8 보속 |
| 2 | 19하 | 교면포장 | 후타재 접속부 이격 | | 10.0 | | 10.00 | m | 1 | |
| 3 | 19하 | 교면포장 | 포장 망상균열 | | 30.0 | 3.0 | 90.00 | m | 1 | |
| 4 | 19하 | 교면포장 | 포장 재료분리 | | 30.0 | 7.0 | 210.00 | m | 1 | |
| 5 | 21하 | 신속이음 | 후타재 균열 | 0.2 | 0.3 | | 1.50 | m | 5 | |
| 6 | 23상 | 신속이음 | 후타재 파손 | | 0.1 | 0.3 | 0.03 | m | 1 | |
| 7 | 23하 | 방호벽 | 균열부백태 | | 0.2 | 1.5 | 1.80 | m | 6 | |
| 8 | 23하 | 신속이음 | 후타재 망상균열 | 0.2 | 0.5 | 2.0 | 1.00 | m | 1 | |

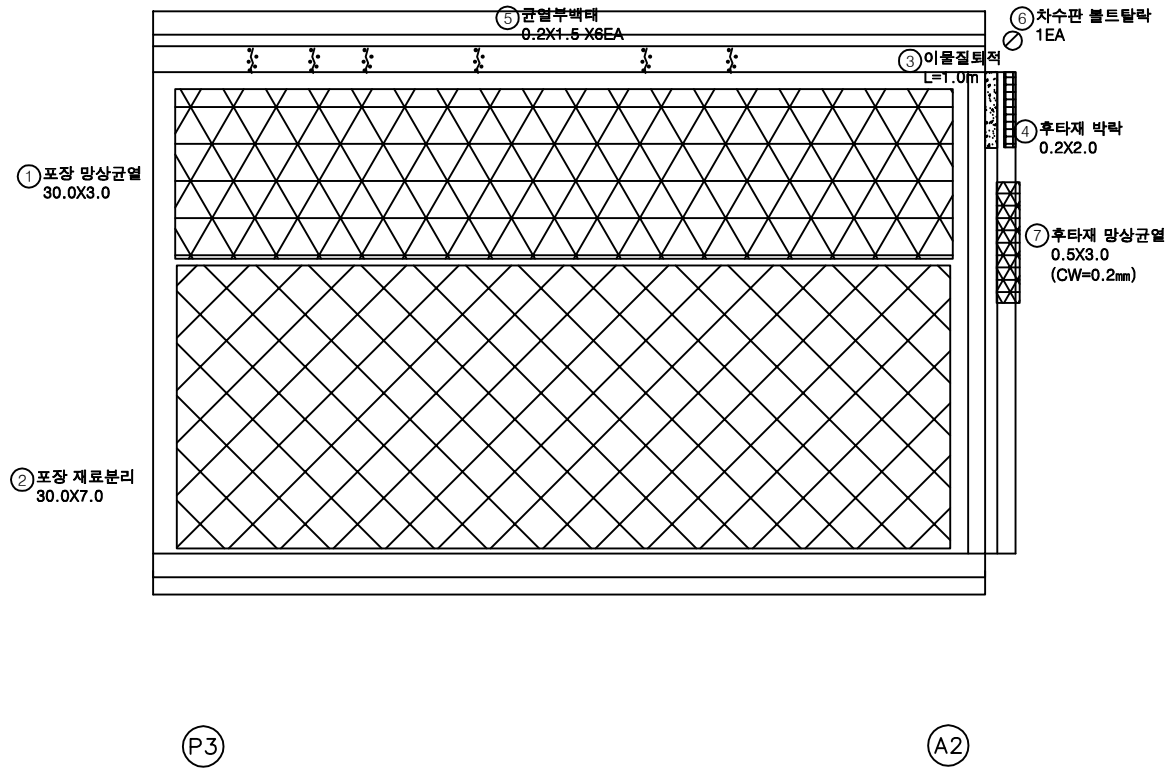
| 번호 | 구분 | 부재 | 손상내용 | 손상현황 | | | | | | 비고 |
|---|---|---|---|---|---|---|---|---|---|---|
| 1 | 19하 | 교면포장 | 포장 망상균열 | | 30.0 | 3.0 | 90.00 | m <sup>2</sup> | 1 | |
| 2 | 19하 | 교면포장 | 포장 재료분리 | | 30.0 | 7.0 | 210.00 | m <sup>2</sup> | 1 | |
| 3 | 19하 | 신속이음 | 이물질퇴적 | | 1.0 | | 1.00 | m | 1 | |
| 4 | 19하 | 신속이음 | 후타재 박락 | | 0.2 | 2.0 | 0.40 | m <sup>2</sup> | 1 | |
| 5 | 23하 | 방호벽 | 균열부백태 | | 0.2 | 1.5 | 1.80 | m <sup>2</sup> | 6 | |
| 6 | 23하 | 신속이음 | 차수판 볼트탈락 | | | | 1.00 | EA | 1 | |
| 7 | 23하 | 신속이음 | 후타재 망상균열 | 0.2 | 0.5 | 3.0 | 1.50 | m <sup>2</sup> | 1 | |

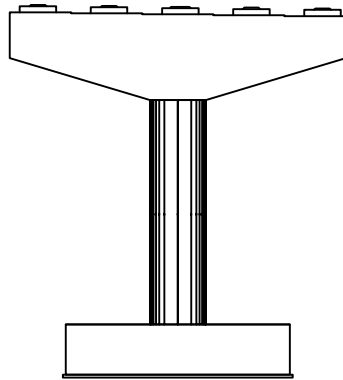
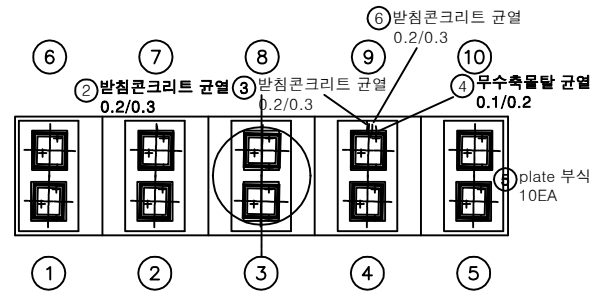
| 번호 | 구분 | 부재 | 손상내용 | 손상현황 | | | | | | 비고 |
|---|---|---|---|---|---|---|---|---|---|---|
| 1 | 21하 | 교각 | 망상균열 | 0.2 | 10.0 | 2.0 | 20.00 | m <sup>2</sup> | 1 | |
| 2 | 21하 | 교량받침 | 발침콘크리트 균열 | 0.2 | 0.3 | | 0.30 | m | 1 | |
| 3 | 21하 | 교량받침 | 발침콘크리트 균열 | 0.2 | 0.3 | | 0.30 | m | 1 | |
| 4 | 21하 | 교량받침 | 무수축물탈 균열 | 0.1 | 0.2 | | 0.20 | m | 1 | |
| 5 | 23하 | 교량받침 | plate 부식 | | | | 10.00 | EA | 10 | |
| 6 | 23하 | 교량받침 | 발침콘크리트 균열 | 0.2 | 0.3 | | 0.30 | m | 1 | |

① 망상균열  
10.0X2.0  
(CW=0.2mm)

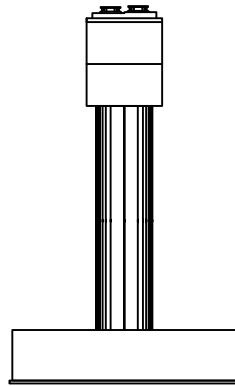
① 망상균열  
1.0X1.5  
(CW=0.2mm)

| 번호 | 구분 | 부재 | 손상내용 | 손상현황 | | | | | | 비고 |
|---|---|---|---|---|---|---|---|---|---|---|
| 1 | 19하 | 교각 | 망상균열 | 0.2 | 1.0 | 1.5 | 1.50 | m <sup>2</sup> | 1 | |
| 2 | 19하 | 교량받침 | 받침콘크리트 균열 | 0.1 | 0.3 | | 0.30 | m | 1 | |
| 3 | 19하 | 교량받침 | plate 부식 | | | | 5.00 | EA | 5 | |
| 4 | 19하 | 교량받침 | 받침콘크리트 균열 | 0.1 | 0.3 | | 0.30 | m | 1 | |
| 5 | 21하 | 교량받침 | plate 부식 | | | | 5.00 | EA | 5 | |
| 8 | 23하 | 교량받침 | 받침콘크리트 균열 | 0.1 | 0.3 | | 0.30 | m | 1 | |
| 9 | 23하 | 교량받침 | 받침콘크리트 균열 | 0.1 | 0.3 | | 0.60 | m | 2 | |

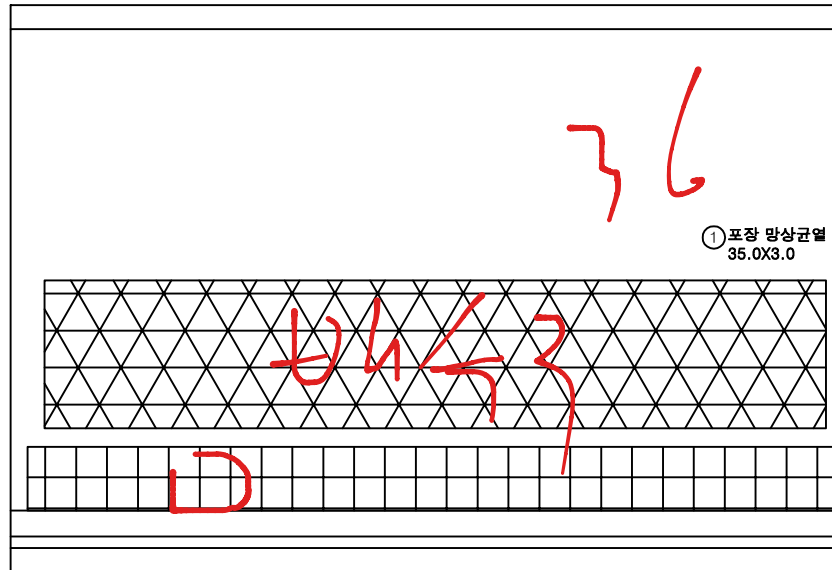
① 포장 망상균열  
35.0X3.0

⑧ 포장 표면박리  
35.0X1.5

| 번호 | 구분 | 부재 | 손상내용 | 손상현황 | | | | | | 비고 |
|---|---|---|---|---|---|---|---|---|---|---|
| 1 | 19하 | 교면포장 | 포장 망상균열 | | 35.0 | 3.0 | 105.00 | m <sup>2</sup> | 1 | |

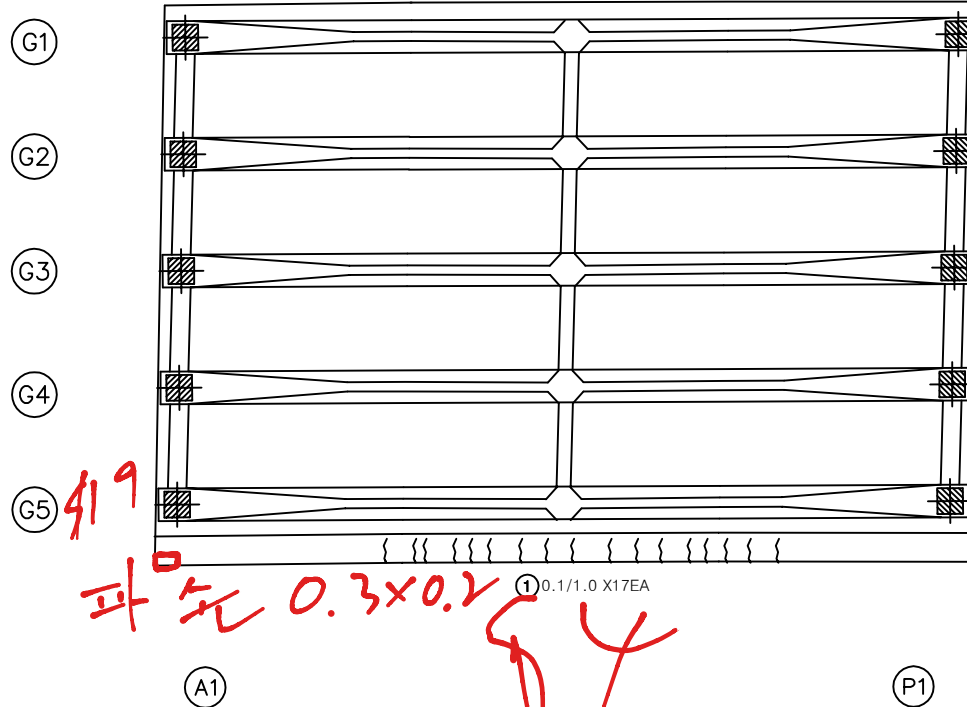
| 번호 | 구분 | 부재 | 손상내용 | 손상현황 | | | | | | 비고 |
|---|---|---|---|---|---|---|---|---|---|---|
| 1 | 21하 | 바닥판 | 균열(0.3mm이하) | 0.1 | 1.0 | | 17.00 | m | 17 | |
