상주영천고속도로 2024~2025년 시설물 안전점검 용역  
(2025년 상반기 정기안전점검)

# 외 관 조 사 망 도

대성교

2025.04

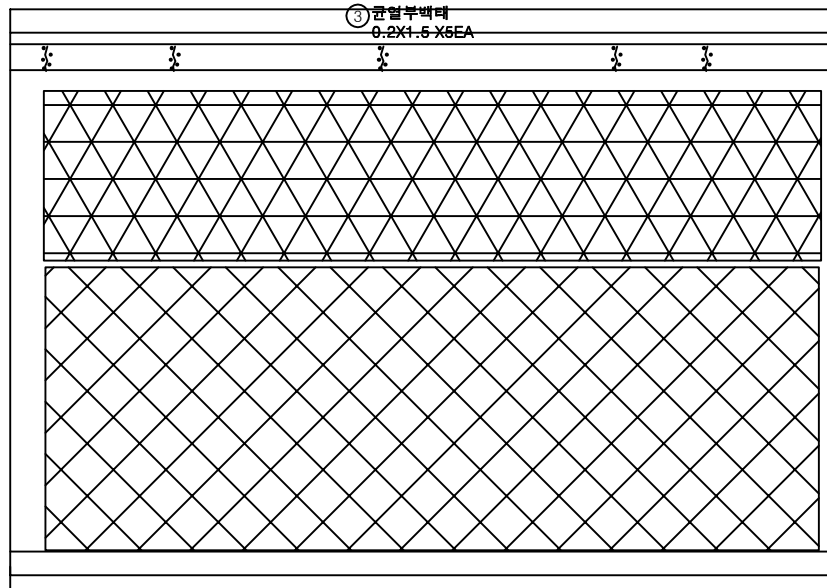
① 포장 망상균열  
30.0X3.0② 포장 재료분리  
30.0X7.0

| 번호 | 구분 | 부재 | 손상내용 | 손상현황 | | | | | | 비 고 |
|---|---|---|---|---|---|---|---|---|---|---|
| 1 | 19하 | 교면포장 | 포장 망상균열 | | 30.0 | 3.0 | 90.00 | m <sup>2</sup> | 1 | |
| 2 | 19하 | 교면포장 | 포장 재료분리 | | 30.0 | 7.0 | 210.00 | m <sup>2</sup> | 1 | |
| 3 | 23하 | 방호벽 | 균열부백태 | | 0.2 | 1.5 | 1.50 | m <sup>2</sup> | 5 | |

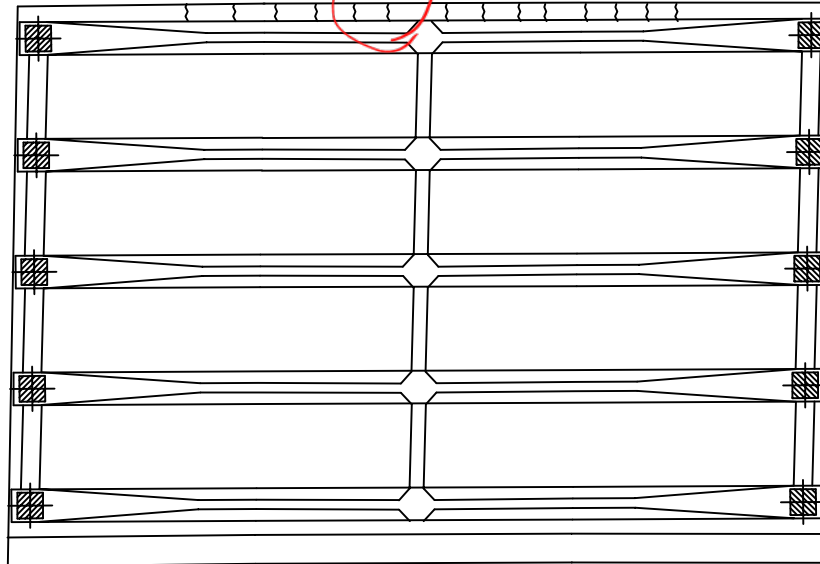
ID : 대성교 바닥판하면 S2 (상주방향)

| 번호 | 구분 | 부재 | 손상내용 | 손상현황 | | | | | | 비고 |
|---|---|---|---|---|---|---|---|---|---|---|
| 1 | 21하 | 바닥판 | 균열(0.3mm미만) | 0.1 | 1.0 | | 14.00 | m | 14 | |

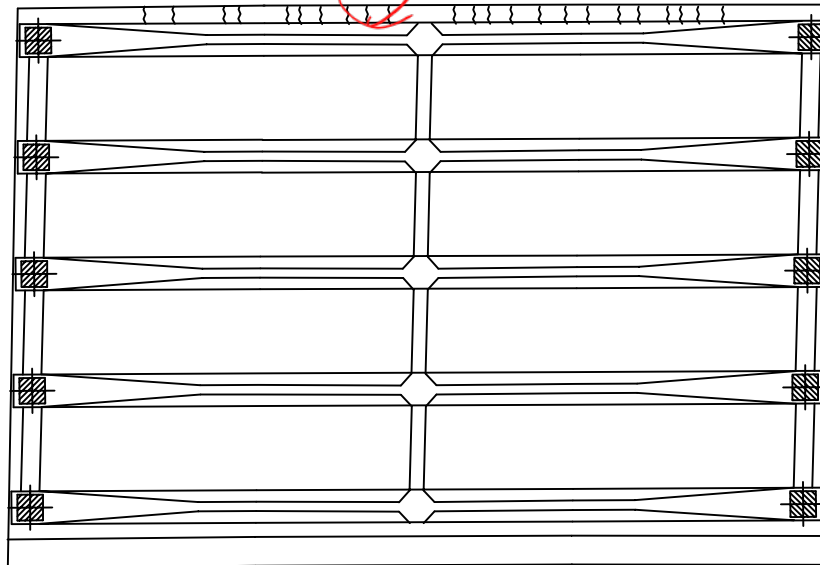
| 번호 | 구분 | 부재 | 손상내용 | 손상현황 | | | | | | 비고 |
|---|---|---|---|---|---|---|---|---|---|---|
| 1 | 21하 | 바닥판 | 균열(0.3mm미만) | 0.1 | 1.0 | | 23.00 | m | 23 | |

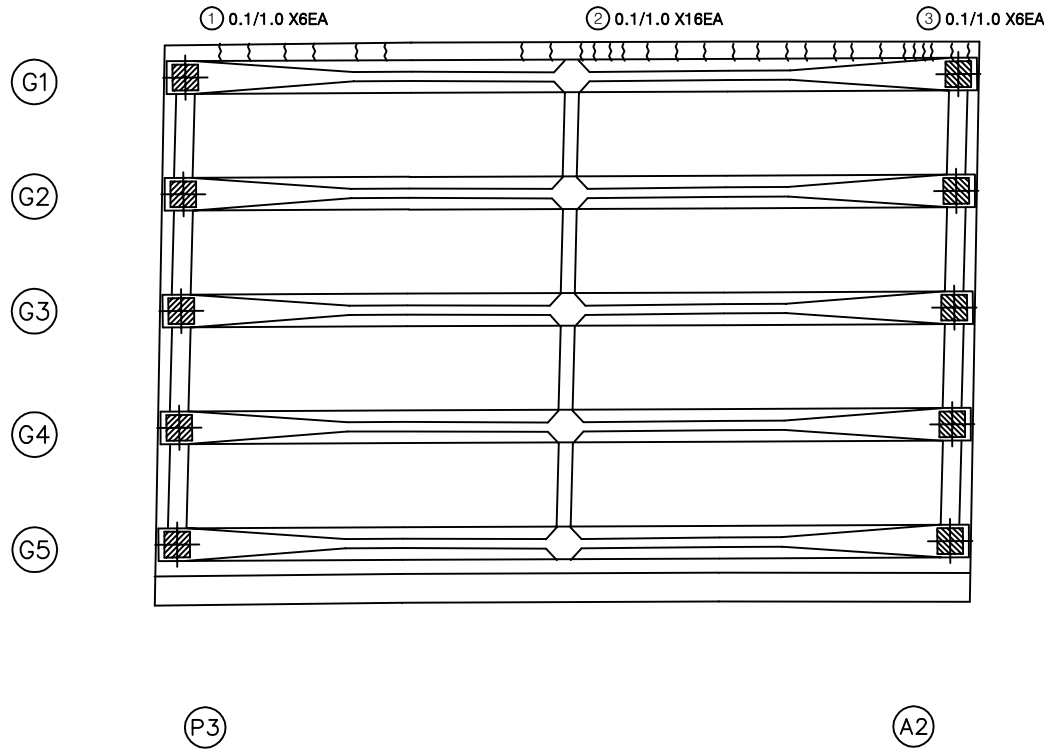
| 번호 | 구분 | 부재 | 손상내용 | 손상현황 | | | | | | 비고 |
|---|---|---|---|---|---|---|---|---|---|---|
| 1 | 21하 | 바닥판 | 균열(0.3mm미만) | 0.1 | 1.0 | | 10.00 | m | 10 | |
| 2 | 21하 | 바닥판 | 균열(0.3mm미만) | 0.1 | 1.0 | | 16.00 | m | 16 | |
| 3 | 23하 | 바닥판 | 균열(0.3mm미만) | 0.1 | 1.0 | | 6.00 | m | 6 | |

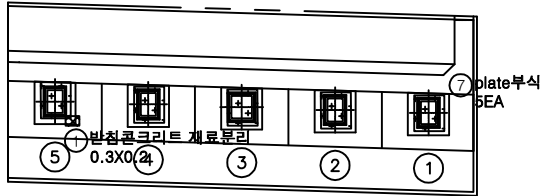
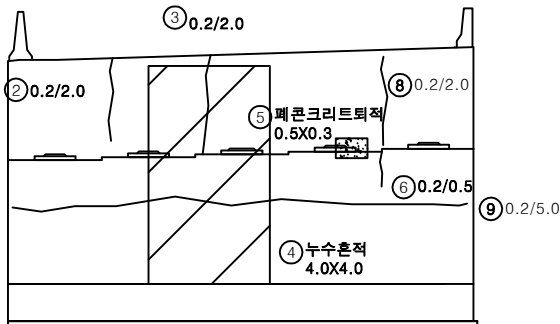
| 번호 | 구분 | 부재 | 손상내용 | 손상현황 | | | | | | 비고 |
|---|---|---|---|---|---|---|---|---|---|---|
| 2 | 19하 | 교대 | 균열(0.3mm미만) | 0.2 | 2.0 | | 2.00 | m | 1 | |
| 3 | 19하 | 교대 | 균열(0.3mm미만) | 0.2 | 2.0 | | 2.00 | m | 1 | |
| 4 | 19하 | 교대 | 누수흔적 | | 4.0 | 4.0 | 16.00 | m <sup>2</sup> | 1 | |
| 6 | 19하 | 교대 | 균열(0.3mm미만) | 0.2 | 0.5 | | 0.50 | m | 1 | |
| 7 | 21하 | 교량받침 | plate 부식 | | | | 5.00 | EA | 5 | |
| 8 | 21하 | 교대 | 균열(0.3mm미만) | 0.2 | 2.0 | | 2.00 | m | 1 | |
| 9 | 21하 | 교대 | 균열(0.3mm미만) | 0.2 | 5.0 | | 5.00 | m | 1 | |

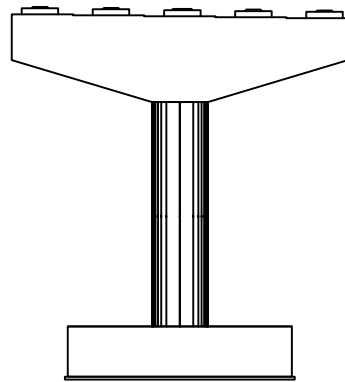
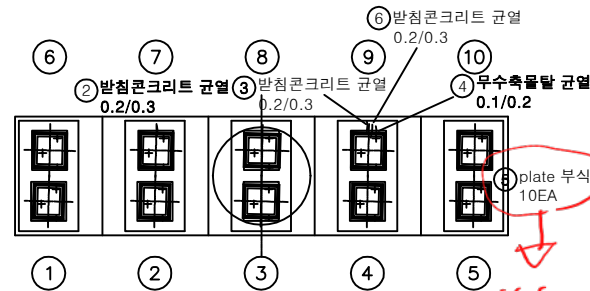
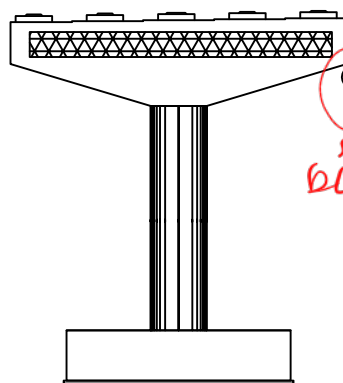
| 번호 | 구분 | 부재 | 손상내용 | 손상현황 | | | | | | 비고 |
|---|---|---|---|---|---|---|---|---|---|---|
| 1 | 21하 | 교각 | 망상균열 | 0.2 | 10.0 | 2.0 | 20.00 | m <sup>2</sup> | 1 | |
| 2 | 21하 | 교량받침 | 발침콘크리트 균열 | 0.2 | 0.3 | | 0.30 | m | 1 | |
| 3 | 21하 | 교량받침 | 발침콘크리트 균열 | 0.2 | 0.3 | | 0.30 | m | 1 | |
| 4 | 21하 | 교량받침 | 무수축물탈 균열 | 0.1 | 0.2 | | 0.20 | m | 1 | |
| 5 | 23하 | 교량받침 | plate 부식 | | | | 10.00 | EA | 10 | |
| 6 | 23하 | 교량받침 | 발침콘크리트 균열 | 0.2 | 0.3 | | 0.30 | m | 1 | |

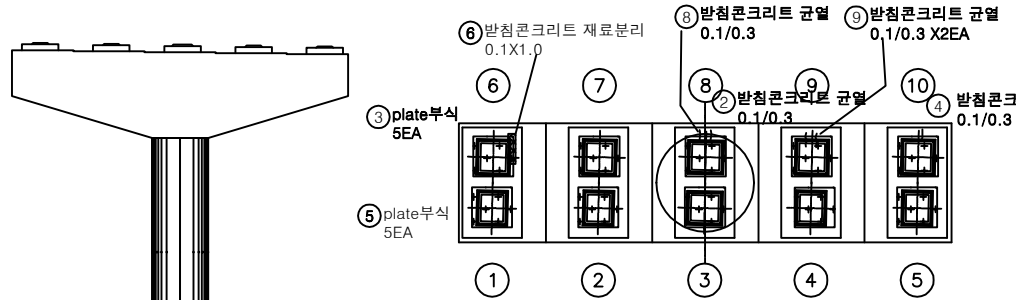
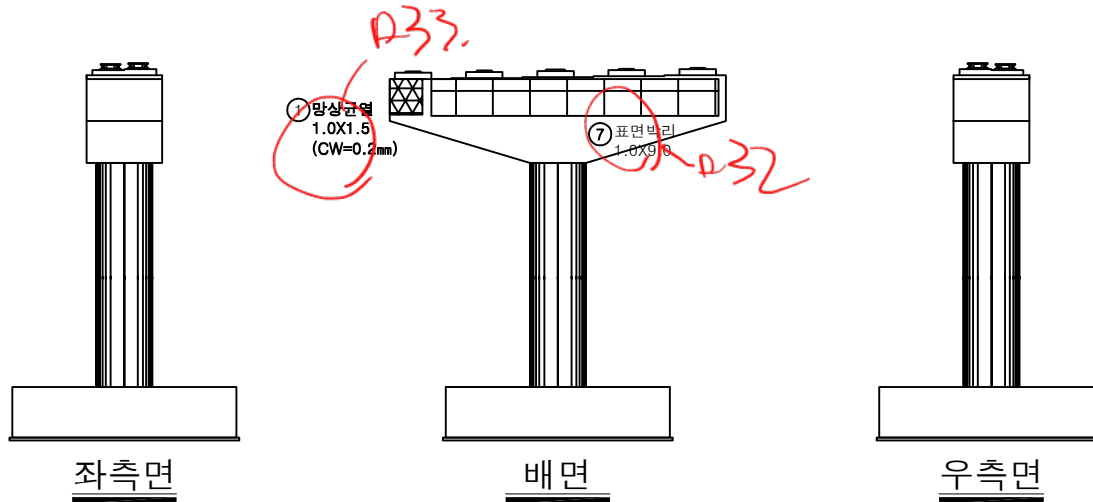
| 번호 | 구분 | 부재 | 손상내용 | 손상현황 | | | | | | 비고 |
|---|---|---|---|---|---|---|---|---|---|---|
| 1 | 19하 | 교각 | 망상균열 | 0.2 | 1.0 | 1.5 | 1.50 | m | 1 | |
| 2 | 19하 | 교량받침 | 받침콘크리트 균열 | 0.1 | 0.3 | | 0.30 | m | 1 | |
| 3 | 19하 | 교량받침 | plate 부식 | | | | 5.00 | EA | 5 | |
| 4 | 19하 | 교량받침 | 받침콘크리트 균열 | 0.1 | 0.3 | | 0.30 | m | 1 | |
| 5 | 21하 | 교량받침 | plate 부식 | | | | 5.00 | EA | 5 | |
| 8 | 23하 | 교량받침 | 받침콘크리트 균열 | 0.1 | 0.3 | | 0.30 | m | 1 | |
| 9 | 23하 | 교량받침 | 받침콘크리트 균열 | 0.1 | 0.3 | | 0.60 | m | 2 | |

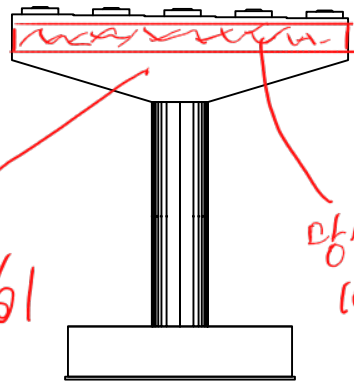
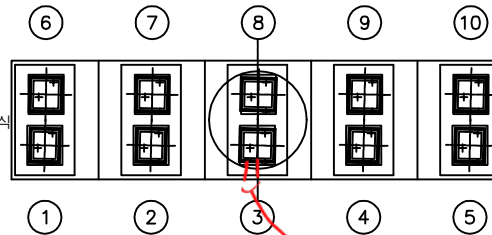
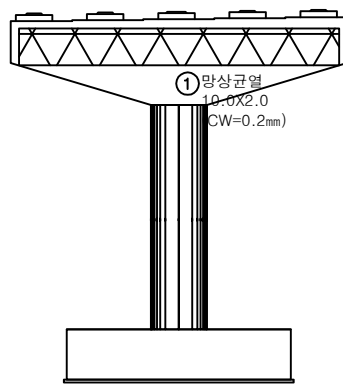
② plate 부식  
10EA

망상균열  
100x20  
선구-  
CW=0.2mm).  
027.28.

| 번호 | 구분 | 부재 | 손상내용 | 손상현황 | | | | | | 비고 |
|---|---|---|---|---|---|---|---|---|---|---|
| 1 | 23하 | 교각 | 망상균열 | 0.2 | 10.0 | 2.0 | 20.00 | m² | 1 | |
| 2 | 23하 | 교량받침 | plate 부식 | | | | 10.00 | EA | 10 | |

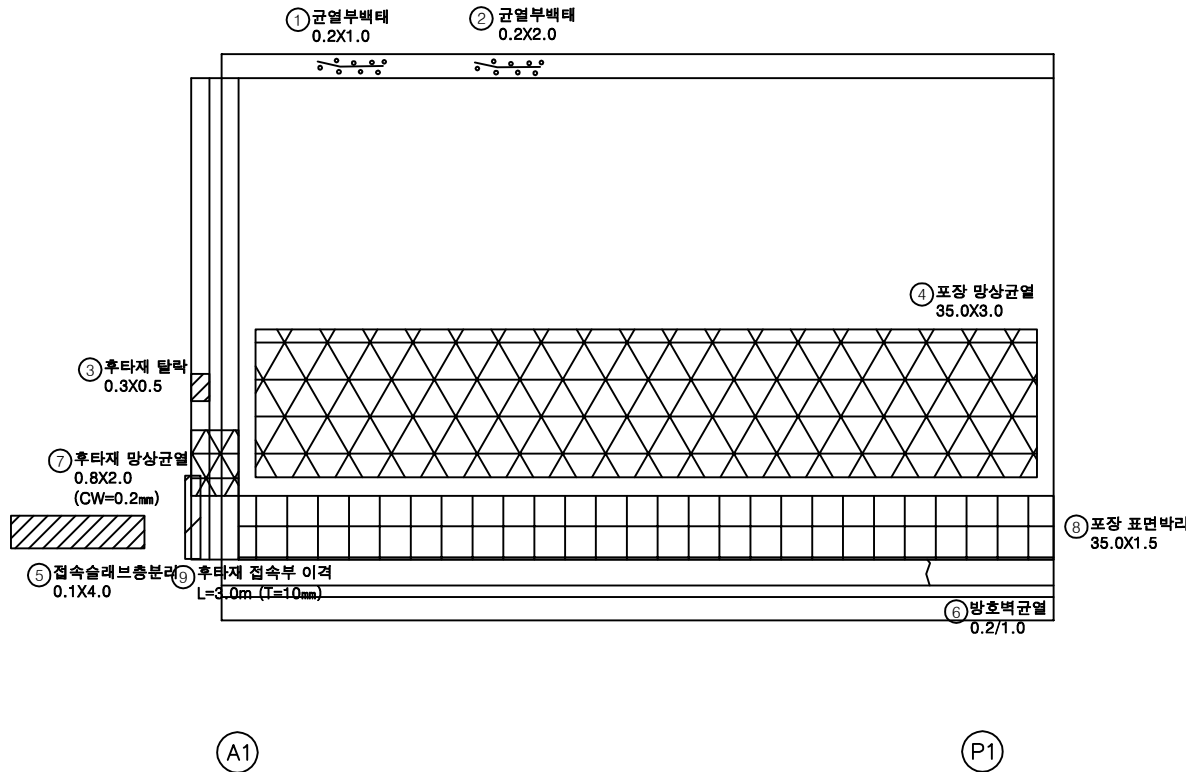
| 번호 | 구분 | 부재 | 손상내용 | 손상현황 | | | | | | 비고 |
|---|---|---|---|---|---|---|---|---|---|---|
| 1 | 19하 | 중분대 | 균열부백태 | | 0.2 | 1.0 | 0.20 | m <sup>2</sup> | 1 | |
| 2 | 19하 | 중분대 | 균열부백태 | | 0.2 | 2.0 | 0.40 | m <sup>2</sup> | 1 | |
| 4 | 19하 | 교면포장 | 포장 망상균열 | | 35.0 | 3.0 | 105.00 | m <sup>2</sup> | 1 | |
| 6 | 19하 | 방호벽 | 방호벽 균열 | 0.2 | 1.0 | | 1.00 | m | 1 | |
| 7 | 20하 | 신속이음 | 후타재 망상균열 | 0.2 | 0.8 | 2.0 | 1.60 | m <sup>2</sup> | 1 | |

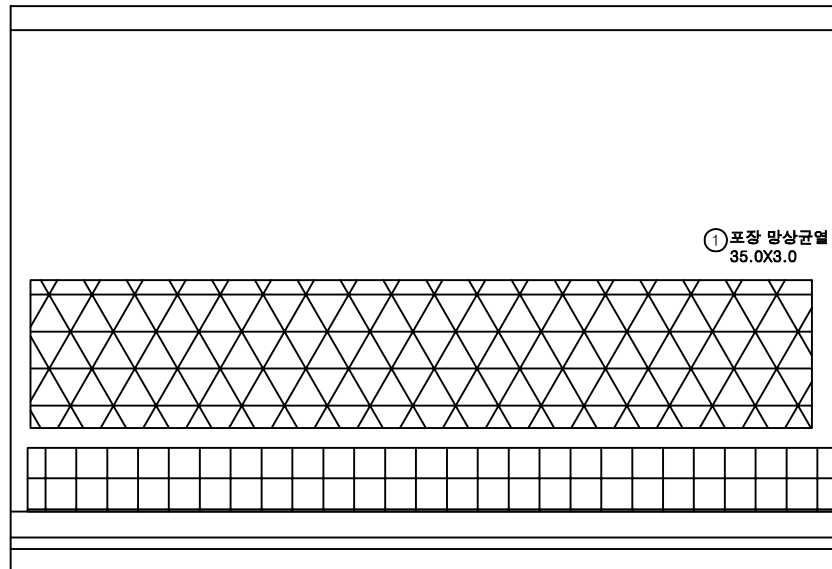
① 포장 망상균열  
35.0X3.0⑧ 포장 표면박리  
35.0X1.5

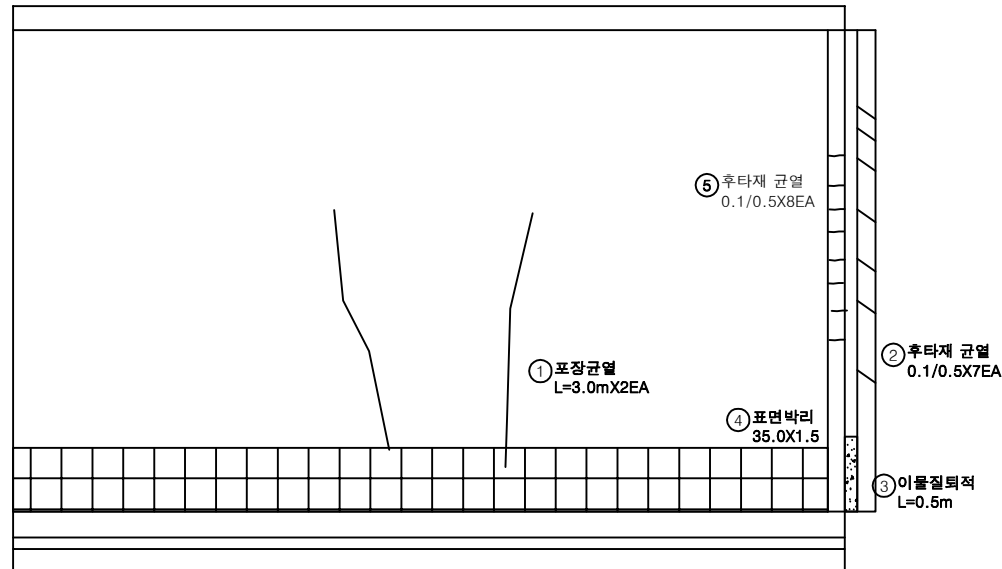
| 번호 | 구분 | 부재 | 손상내용 | 손상현황 | | | | | | 비 고 |
|---|---|---|---|---|---|---|---|---|---|---|
| 1 | 19하 | 교면포장 | 포장 균열 | | 3.0 | | 6.00 | m | 2 | |
| 2 | 19하 | 신속이음 | 후타재 균열 | 0.1 | 0.5 | | 3.50 | m | 7 | |
| 5 | 23하 | 신속이음 | 후타재 균열 | 0.1 | 0.5 | | 4.00 | m | 8 | |

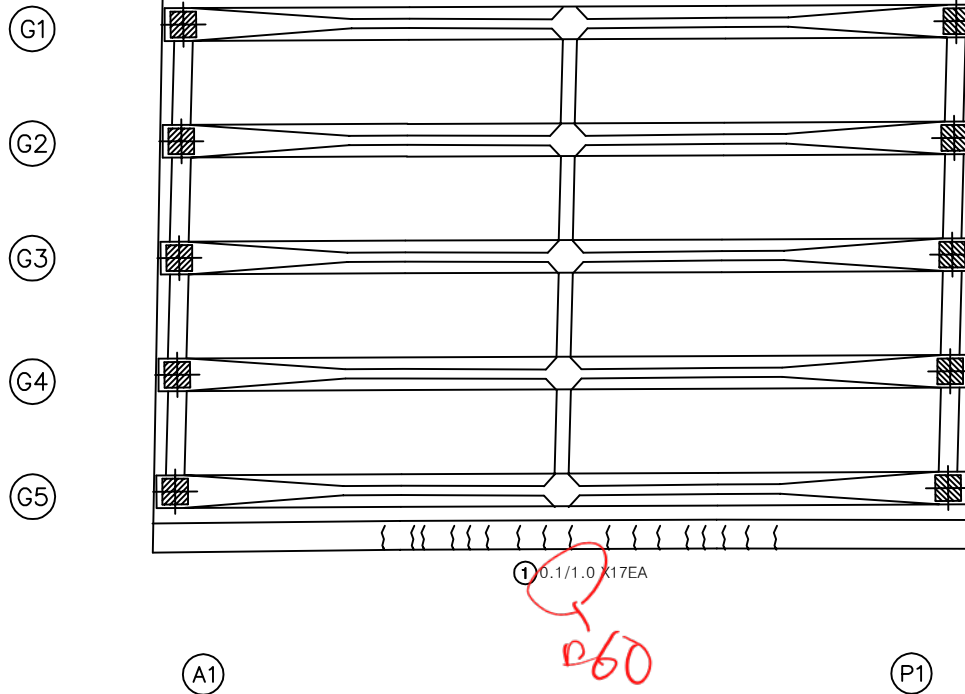
| 번호 | 구분 | 부재 | 손상내용 | 손상현황 | | | | | | 비고 |
|---|---|---|---|---|---|---|---|---|---|---|
| 1 | 21하 | 바닥판 | 균열(0.3mm이하) | 0.1 | 1.0 | | 17.00 | m | 17 | |

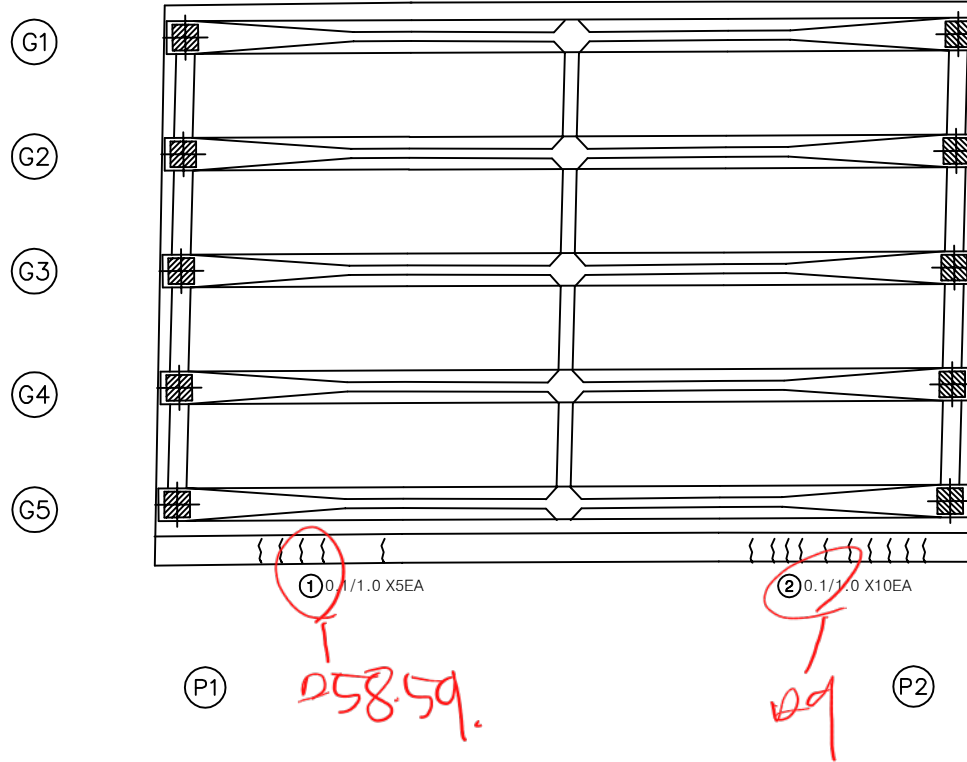
| 번호 | 구분 | 부재 | 손상내용 | 손상현황 | | | | | | 비고 |
|---|---|---|---|---|---|---|---|---|---|---|
| 1 | 21하 | 바닥판 | 균열(0.3mm미만) | 0.1 | 1.0 | | 5.00 | m | 5 | |
| 2 | 21하 | 바닥판 | 균열(0.3mm미만) | 0.1 | 1.0 | | 10.00 | m | 10 | |

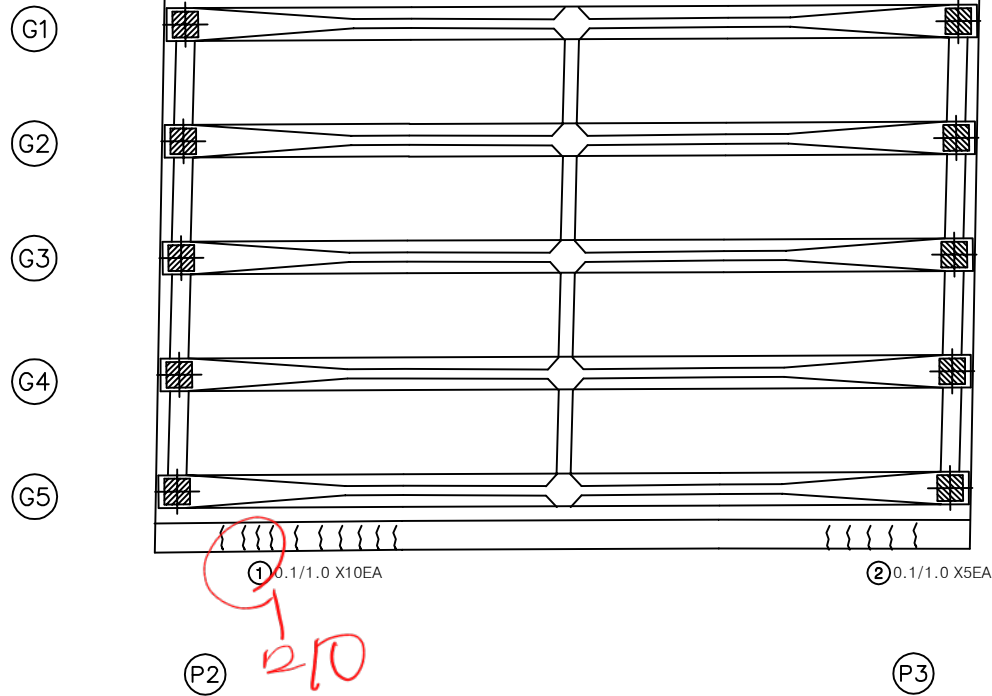
| 번호 | 구분 | 부재 | 손상내용 | 손상현황 | | | | | | 비고 |
|---|---|---|---|---|---|---|---|---|---|---|
| 1 | 21하 | 바닥판 | 균열(0.3mm미만) | 0.1 | 1.0 | | 10.00 | m | 10 | |
| 2 | 21하 | 바닥판 | 균열(0.3mm미만) | 0.1 | 1.0 | | 5.00 | m | 5 | |

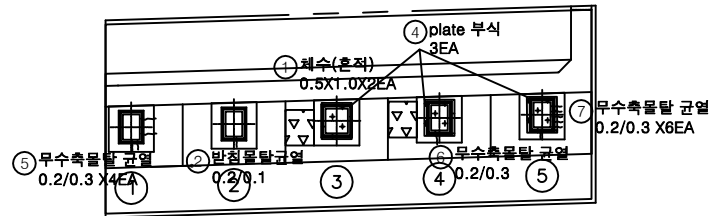
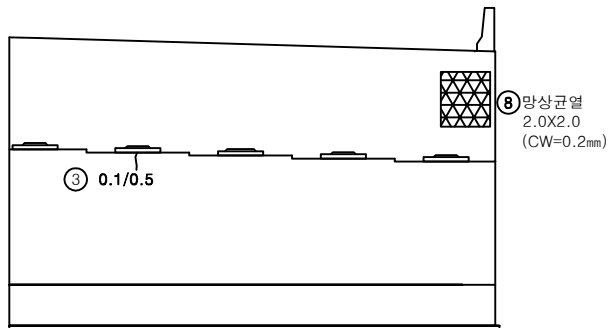
| 번호 | 구분 | 부재 | 손상내용 | 손상현황 | | | | | | 비고 |
|---|---|---|---|---|---|---|---|---|---|---|
| 2 | 19하 | 교량받침 | 받침물탈 균열 | 0.2 | 0.1 | | 0.10 | m | 1 | |
| 3 | 19하 | 교대 | 균열(0.3mm미만) | 0.1 | 0.5 | | 0.50 | m | 1 | |
| 4 | 23하 | 교량받침 | plate 부식 | | | | 3.00 | EA | 3 | |
| 5 | 23하 | 교량받침 | 무수축물탈 균열 | 0.2 | 0.3 | | 1.20 | m | 4 | |
| 6 | 23하 | 교량받침 | 무수축물탈 균열 | 0.2 | 0.3 | | 0.30 | m | 1 | |
| 7 | 23하 | 교량받침 | 무수축물탈 균열 | 0.2 | 0.3 | | 1.80 | m | 6 | |
| 8 | 23하 | 교대 | 망상균열 | 0.2 | 2.0 | 2.0 | 4.00 | m | 1 | |

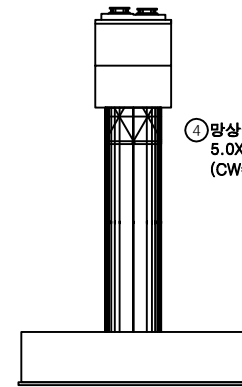
| 번호 | 구분 | 부재 | 손상내용 | 손상현황 | | | | | | 비고 |
|---|---|---|---|---|---|---|---|---|---|---|
| 3 | 19하 | 교각 | 균열(0.3mm미만) | 0.1 | 5.0 | | 5.00 | m | 1 | |
| 4 | 19하 | 교각 | 망상균열 | 0.2 | 5.0 | 1.0 | 5.00 | m <sup>2</sup> | 1 | |
| 6 | 23하 | 교량받침 | 무수축물탈 균열 | 0.1 | 0.2 | | 0.40 | m | 2 | |
| 7 | 23하 | 교각 | 균열(0.3mm미만) | 0.2 | 0.5 | | 1.00 | m | 2 | |
| 8 | 23하 | 교량받침 | 무수축물탈 균열 | 0.1 | 0.2 | | 0.20 | m | 1 | |

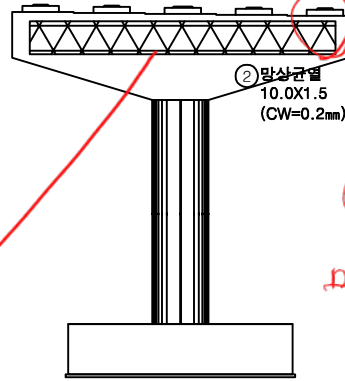
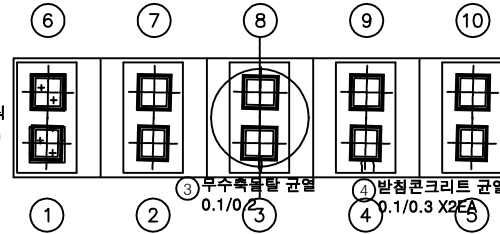
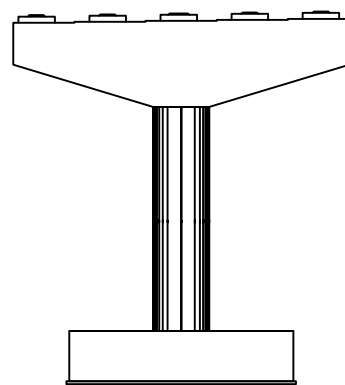
| 번호 | 구분 | 부재 | 손상내용 | 손상현황 | | | | | | 비고 |
|---|---|---|---|---|---|---|---|---|---|---|
| 1 | 23하 | 교량받침 | plate 부식 | | | | 2.00 | EA | 2 | |
| 2 | 23하 | 교각 | 망상균열 | 0.2 | 10.0 | 1.5 | 15.00 | m | 1 | |
| 3 | 23하 | 교량받침 | 무수측물탈 균열 | 0.1 | 0.2 | | 0.20 | m | 1 | |
| 4 | 23하 | 교량받침 | 반침콘크리트 균열 | 0.1 | 0.3 | | 0.60 | m | 2 | |
