상주영천고속도로 2024~2025년 시설물 안전점검 용역  
(2025년 상반기 정기안전점검)

# 외 관 조 사 망 도

대성교

2025.04

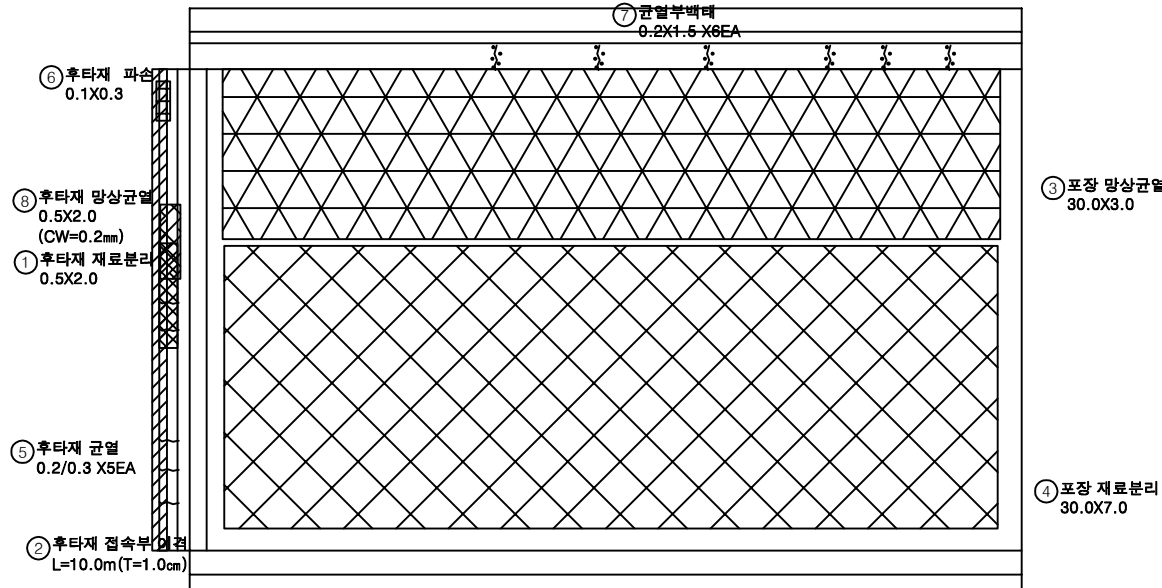
ID : 대성교 교면포장 S1 (상주방향)

| 번호 | 구분 | 부재 | 손상내용 | 손상현황 | | | | | | 비고 |
|---|---|---|---|---|---|---|---|---|---|---|
| 1 | 19하 | 신속이음 | 후타재 재료분리 | | 0.5 | 2.0 | 1.00 | m | 1 | 21'8 보속 |
| 2 | 19하 | 교면포장 | 후타재 접속부 이격 | | 10.0 | | 10.00 | m | 1 | |
| 3 | 19하 | 교면포장 | 포장 망상균열 | | 30.0 | 3.0 | 90.00 | m | 1 | |
| 4 | 19하 | 교면포장 | 포장 재료분리 | | 30.0 | 7.0 | 210.00 | m | 1 | |
| 5 | 21하 | 신속이음 | 후타재 균열 | 0.2 | 0.3 | | 1.50 | m | 5 | |
| 6 | 23상 | 신속이음 | 후타재 파손 | | 0.1 | 0.3 | 0.03 | m | 1 | |
| 7 | 23하 | 방호벽 | 균열부백태 | | 0.2 | 1.5 | 1.80 | m | 6 | |
| 8 | 23하 | 신속이음 | 후타재 망상균열 | 0.2 | 0.5 | 2.0 | 1.00 | m | 1 | |

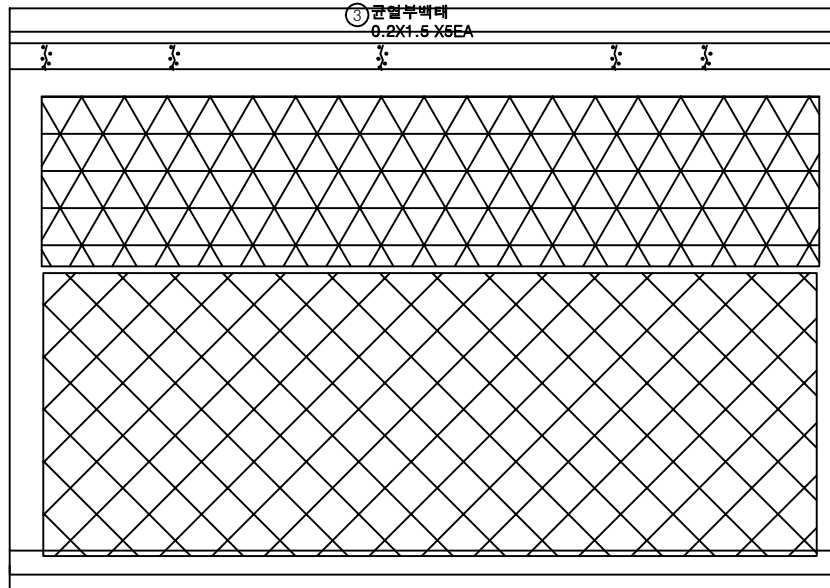
| 번호 | 구분 | 부재 | 손상내용 | 손상현황 | | | | | | 비고 |
|---|---|---|---|---|---|---|---|---|---|---|
| 1 | 19하 | 교면포장 | 포장 망상균열 | | 30.0 | 3.0 | 90.00 | m <sup>2</sup> | 1 | |
| 2 | 19하 | 교면포장 | 포장 재료분리 | | 30.0 | 7.0 | 210.00 | m <sup>2</sup> | 1 | |
| 3 | 23하 | 방호벽 | 균열부백태 | | 0.2 | 1.5 | 1.50 | m <sup>2</sup> | 5 | |

① 포장 망상균열  
30.0X3.0② 포장 재료분리  
30.0X7.0③ 균열부백태  
0.2X1.5 X5EA

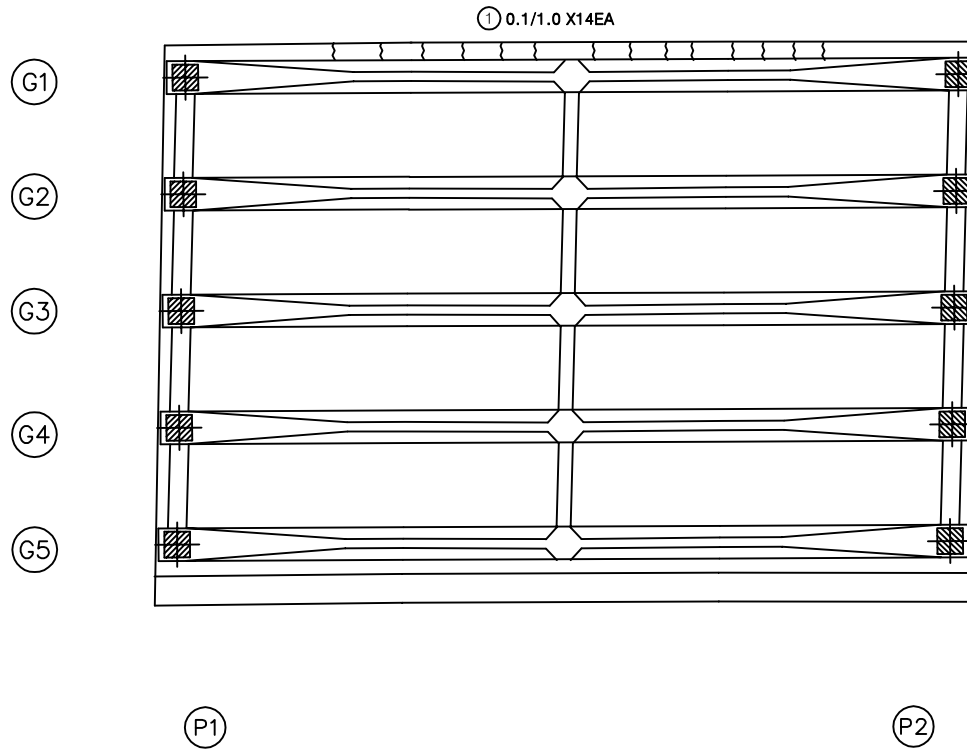
ID : 대성교 바닥판하면 S2 (상주방향)

| 번호 | 구분 | 부재 | 손상내용 | 손상현황 | | | | | | 비고 |
|---|---|---|---|---|---|---|---|---|---|---|
| 1 | 21하 | 바닥판 | 균열(0.3mm이하) | 0.1 | 1.0 | | 14.00 | m | 14 | |

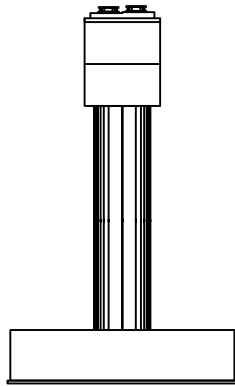
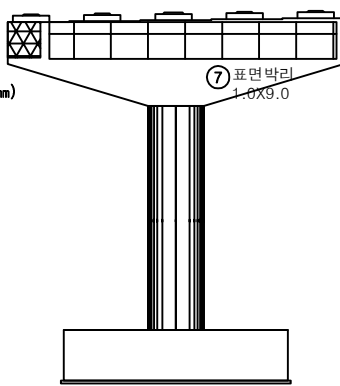
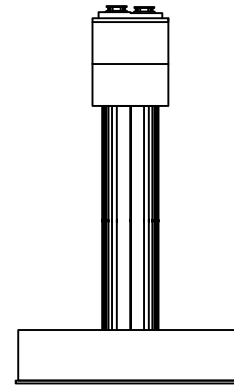
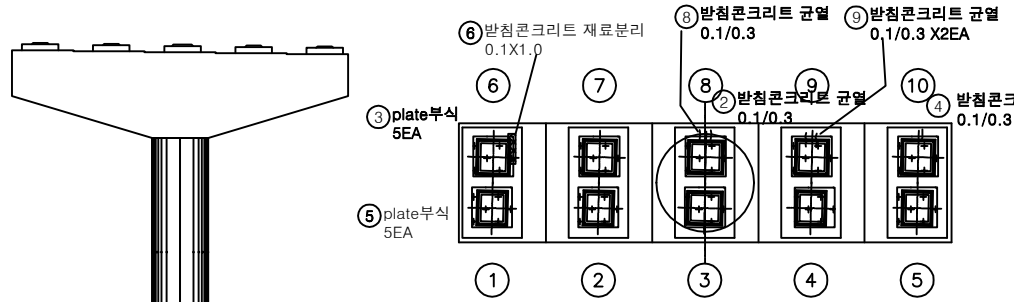
① 망상균열  
1.0X1.5  
(CW=0.2mm)

⑦ 표면박리  
1.0X9.0

| 번호 | 구분 | 부재 | 손상내용 | 손상현황 | | | | | | 비고 |
|---|---|---|---|---|---|---|---|---|---|---|
| 1 | 19하 | 교각 | 망상균열 | 0.2 | 1.0 | 1.5 | 1.50 | m <sup>2</sup> | 1 | |
| 2 | 19하 | 교량받침 | 받침콘크리트 균열 | 0.1 | 0.3 | | 0.30 | m | 1 | |
| 3 | 19하 | 교량받침 | plate 부식 | | | | 5.00 | EA | 5 | |
| 4 | 19하 | 교량받침 | 받침콘크리트 균열 | 0.1 | 0.3 | | 0.30 | m | 1 | |
| 5 | 21하 | 교량받침 | plate 부식 | | | | 5.00 | EA | 5 | |
| 8 | 23하 | 교량받침 | 받침콘크리트 균열 | 0.1 | 0.3 | | 0.30 | m | 1 | |
| 9 | 23하 | 교량받침 | 받침콘크리트 균열 | 0.1 | 0.3 | | 0.60 | m | 2 | |
