상주영천고속도로 2024~2025년 시설물 안전점검 용역  
(2025년 상반기 정기안전점검)

# 외 관 조 사 망 도

내포교

2025.04

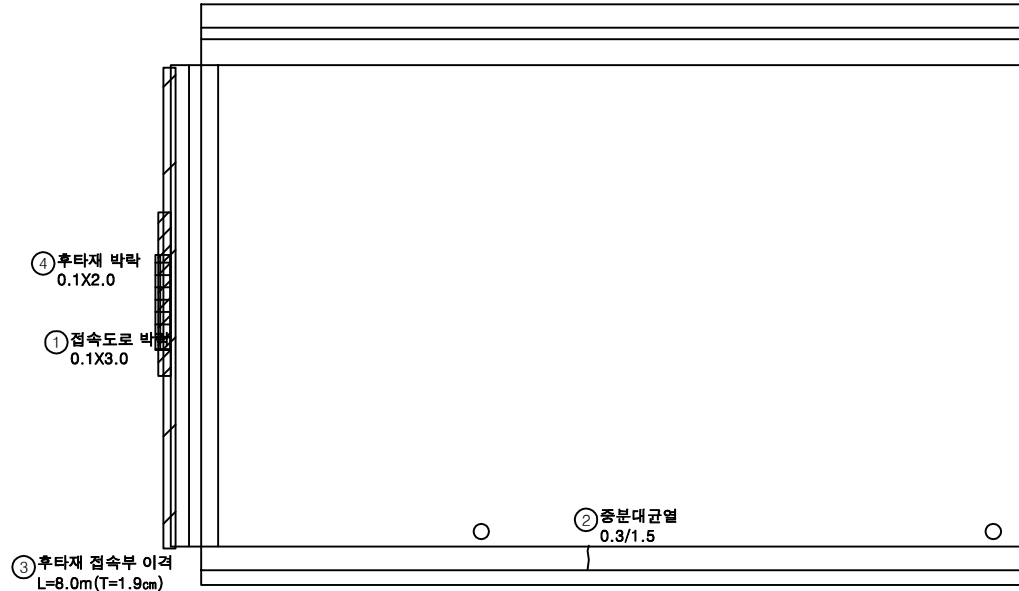
ID : 내포교 교면포장 S1 (상주방향)

| 번호 | 구분 | 부재 | 손상내용 | 손상현황 | | | | | | 비고 |
|---|---|---|---|---|---|---|---|---|---|---|
| 1 | 19하 | 교면포장 | 접속도로 박락 | | 0.1 | 3.0 | 0.30 | m <sup>2</sup> | 1 | 21'하 보수 |
| 2 | 19하 | 중분대 | 중분대 균열 | 0.3 | 1.5 | | 1.50 | m | 1 | |
| 3 | 23하 | 교면포장 | 후타재 접속부 이격 | | 8.0 | | 8.00 | m | 1 | |
| 4 | 23하 | 신속이음 | 후타재 박락 | | 0.1 | 2.0 | 0.20 | m <sup>2</sup> | 1 | |

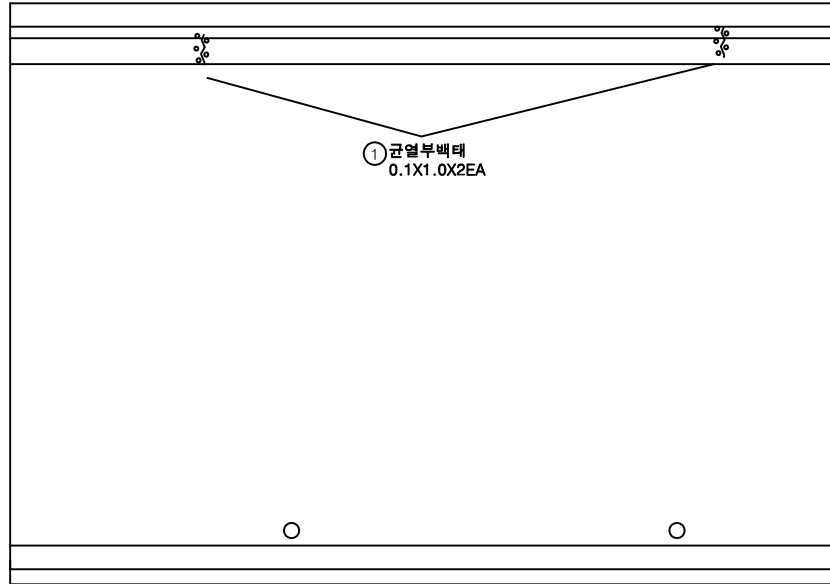
ID : 내포교 교면포장 S2 (상주방향)

| 번호 | 구분 | 부재 | 손상내용 | 손상현황 | | | | | | 비고 |
|---|---|---|---|---|---|---|---|---|---|---|
| 1 | 19하 | 방호벽 | 균열부백태 | | 0.1 | 1.0 | 0.20 | m <sup>2</sup> | 2 | |

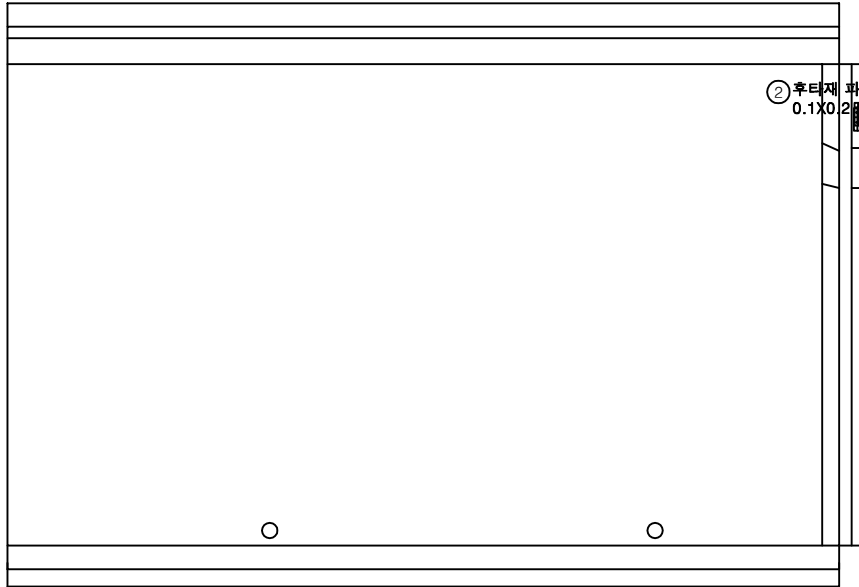
ID : 내포교 교면포장 S4 (상주방향)

| 번호 | 구분 | 부재 | 손상내용 | 손상현황 | | | | | | 비고 |
|---|---|---|---|---|---|---|---|---|---|---|
| 1 | 19하 | 신축이음 | 후타재 균열 | 0.1 | 0.3 | | 1.20 | m | 4 | |
| 2 | 19하 | 신축이음 | 후타재 파손 | | 0.1 | 0.2 | 0.02 | m <sup>2</sup> | 1 | 23'상 보수 |
| 3 | 23하 | 교면포장 | 접속도로 파손 | | 0.2 | 2.0 | 0.40 | m <sup>2</sup> | 1 | |
| 4 | 24하 | 신축이음 | 후타재 보수부 파손 | | 0.1 | 0.2 | 0.02 | m <sup>2</sup> | 1 | |

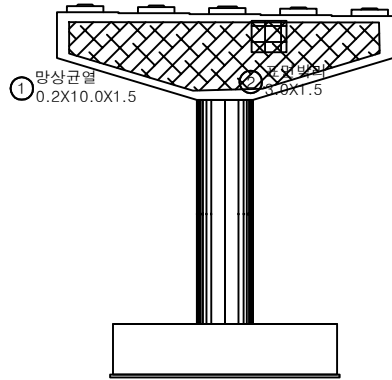
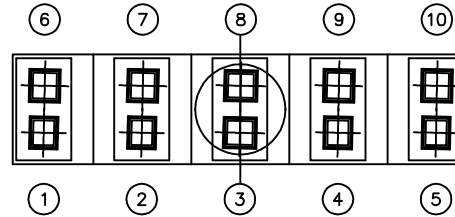
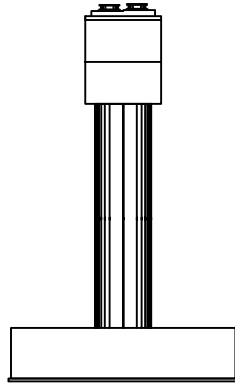
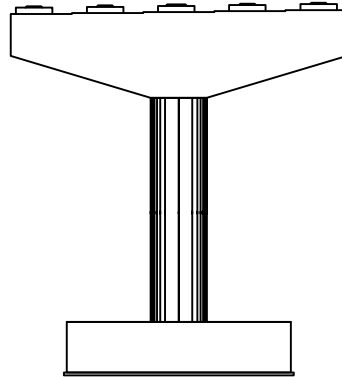
ID : 내포교 교각 P2 (상주방향)

| 번호 | 구분 | 부재 | 손상내용 | 손상현황 | | | | | | 비고 |
|---|---|---|---|---|---|---|---|---|---|---|
| 1 | 19하 | 교각 | 망상균열 | 0.2 | 10.0 | 1.5 | 15.00 | m | 1 | |

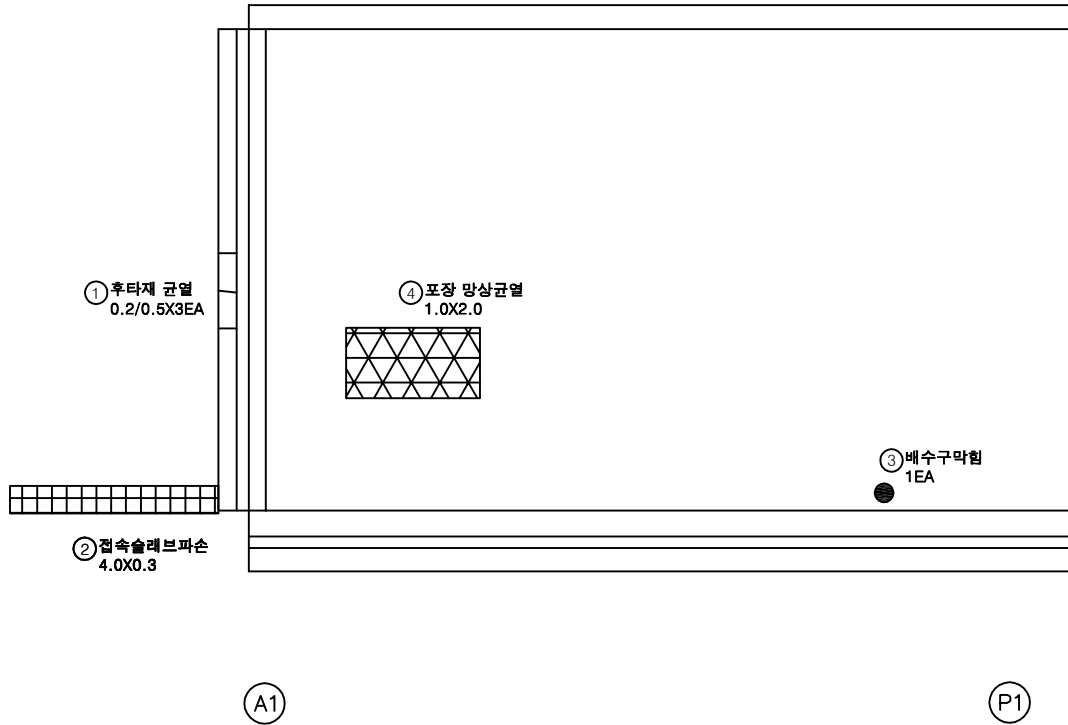
| 번호 | 구분 | 부재 | 손상내용 | 손상현황 | | | | | | 비 고 |
|---|---|---|---|---|---|---|---|---|---|---|
| 1 | 19하 | 신축이음 | 후타재 균열 | 0.2 | 0.5 | | 1.50 | m | 3 | |
| 4 | 23하 | 교면포장 | 포장 망상균열 | | 1.0 | 2.0 | 2.00 | m² | 1 | |

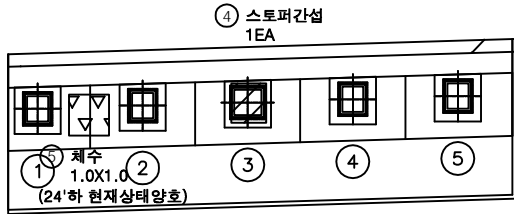
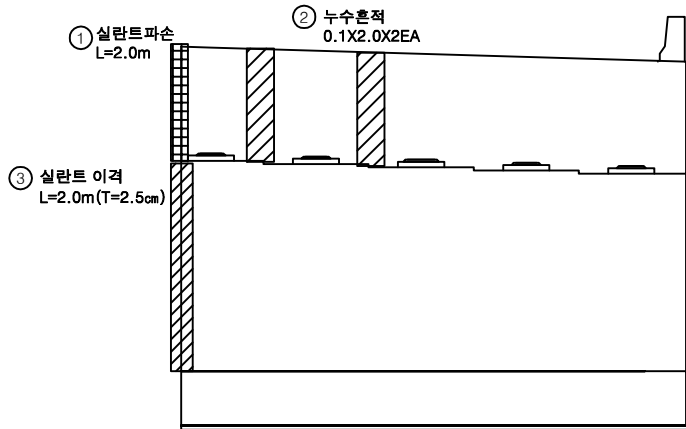
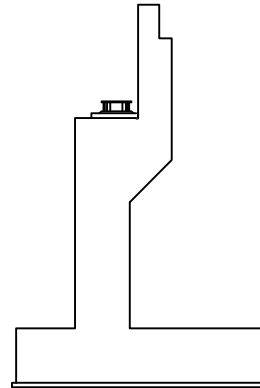
ID : 내포교 교대 A2 (영천방향)

| 번호 | 구분 | 부재 | 손상내용 | 손상현황 | | | | | | 비고 |
|---|---|---|---|---|---|---|---|---|---|---|
| 2 | 19하 | 교대 | 누수흔적 | | 0.1 | 2.0 | 0.40 | m <sup>2</sup> | 2 | |

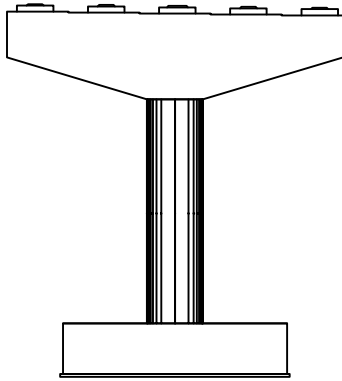
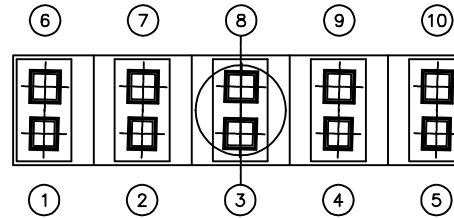
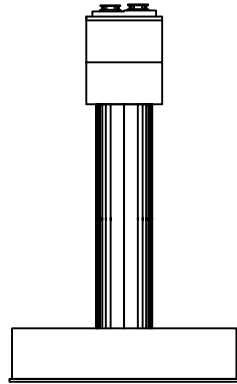
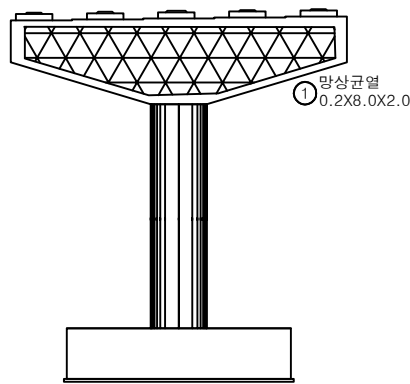
ID : 내포교 교각 P1 (영천방향)

| 번호 | 구분 | 부재 | 손상내용 | 손상현황 | | | | | | 비고 |
|---|---|---|---|---|---|---|---|---|---|---|
| 1 | 23하 | 교각 | 망상균열 | 0.2 | 8.0 | 2.0 | 16.00 | m | 1 | |

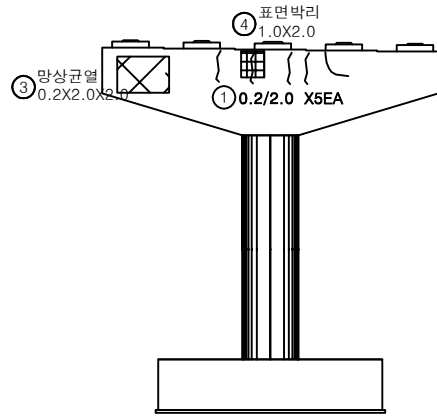
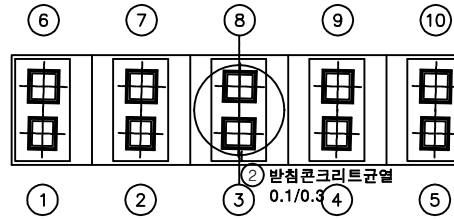
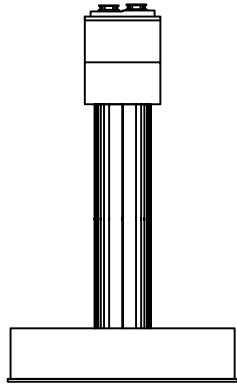
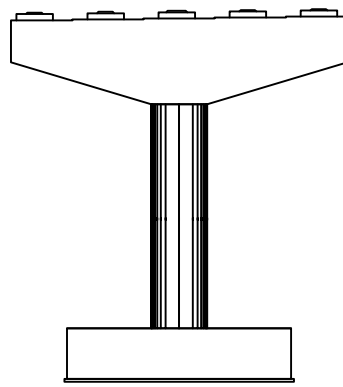
ID : 내포교 교각 P2 (영천방향)

| 번호 | 구분 | 부재 | 손상내용 | 손상현황 | | | | | | 비고 |
|---|---|---|---|---|---|---|---|---|---|---|
| 1 | 21하 | 교각 | 균열(0.3mm미만) | 0.2 | 2.0 | | 10.00 | m | 5 | |
| 2 | 21하 | 교량방청 | 방청콘크리트 균열 | 0.1 | 0.3 | | 0.30 | m | 1 | |
| 3 | 23하 | 교각 | 망상균열 | 0.2 | 2.0 | 2.0 | 4.00 | m <sup>2</sup> | 1 | |
