상주영천고속도로 2024~2025년 시설물 안전점검 용역  
(2025년 상반기 정기안전점검)

# 외 관 조 사 망 도

내포교

2025.04

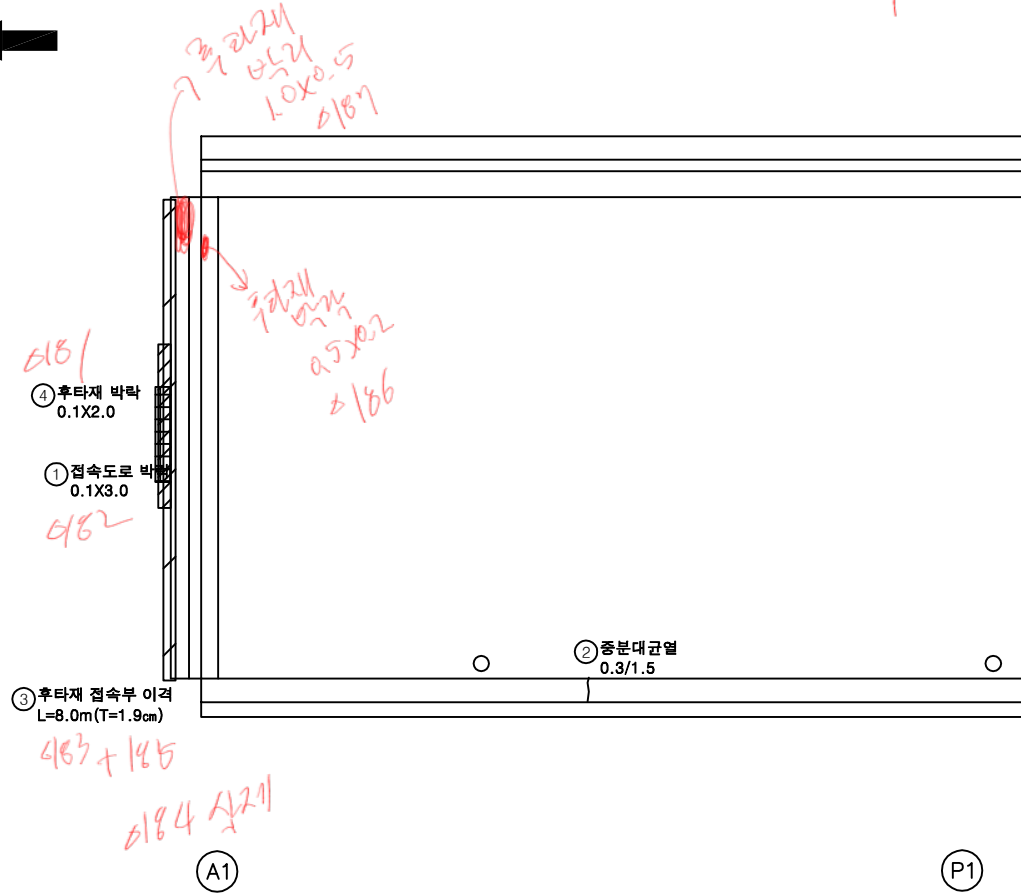
ID : 내포교 교면포장 S1 (상주방향)

| 번호 | 구분 | 부재 | 손상내용 | 손상현황 | | | | | | 비고 |
|---|---|---|---|---|---|---|---|---|---|---|
| 1 | 19하 | 교면포장 | 접속도로 박락 | | 0.1 | 3.0 | 0.30 | m <sup>2</sup> | 1 | 21'하 보수 |
| 2 | 19하 | 중분대 | 중분대 균열 | 0.3 | 1.5 | | 1.50 | m | 1 | |
| 3 | 23하 | 교면포장 | 후타재 접속부 이격 | | 8.0 | | 8.00 | m | 1 | |
| 4 | 23하 | 신속이음 | 후타재 박락 | | 0.1 | 2.0 | 0.20 | m <sup>2</sup> | 1 | |

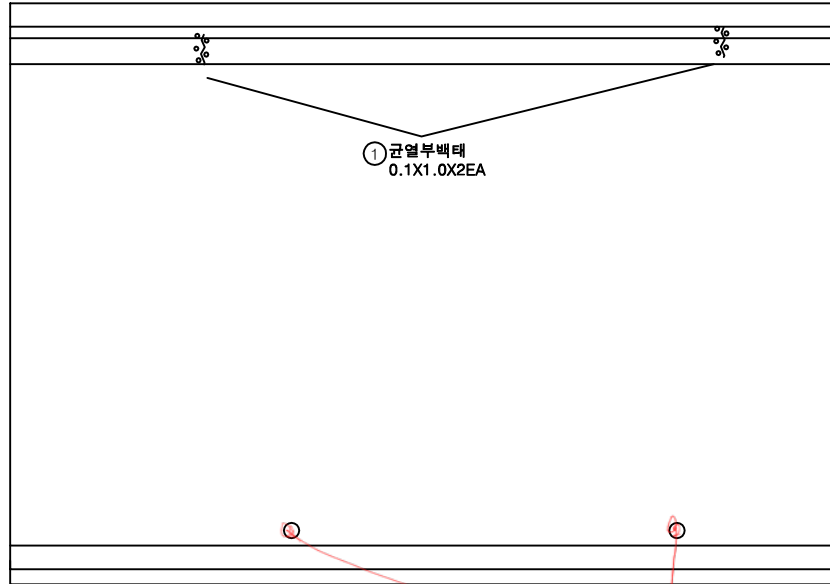
ID : 내포교 교면포장 S2 (상주방향)

| 번호 | 구분 | 부재 | 손상내용 | 손상현황 | | | | | | 비고 |
|---|---|---|---|---|---|---|---|---|---|---|
| 1 | 19하 | 방호벽 | 균열부백태 | | 0.1 | 1.0 | 0.20 | m <sup>2</sup> | 2 | |

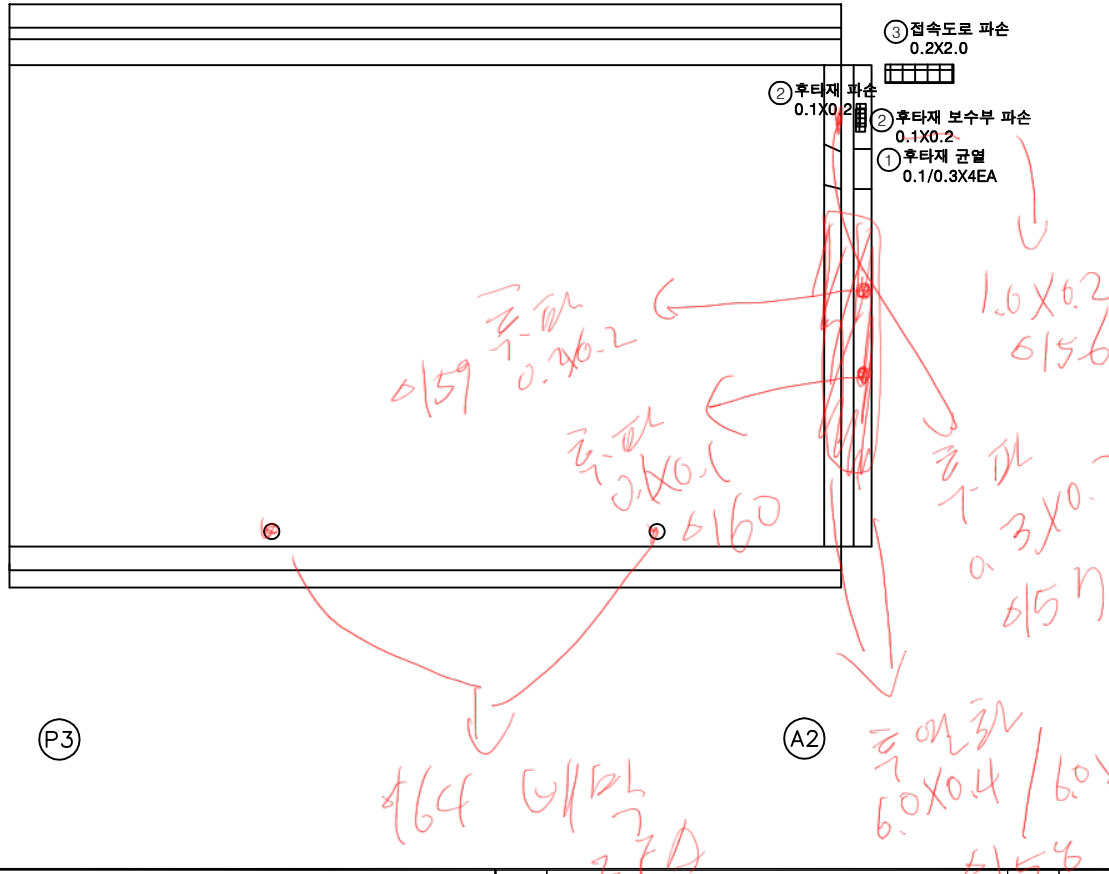
| 번호 | 구분 | 부재 | 손상내용 | 손상현황 | | | | | | 비고 |
|---|---|---|---|---|---|---|---|---|---|---|
| 1 | 19하 | 신축이음 | 후타재 균열 | 0.1 | 0.3 | | 1.20 | m | 4 | |
| 2 | 19하 | 신축이음 | 후타재 파손 | | 0.1 | 0.2 | 0.02 | m <sup>2</sup> | 1 | 23상 보수 |
| 3 | 23하 | 교면포장 | 접속도로 파손 | | 0.2 | 2.0 | 0.40 | m <sup>2</sup> | 1 | |
| 4 | 24하 | 신축이음 | 후타재 보수부 파손 | | 0.1 | 0.2 | 0.02 | m <sup>2</sup> | 1 | |

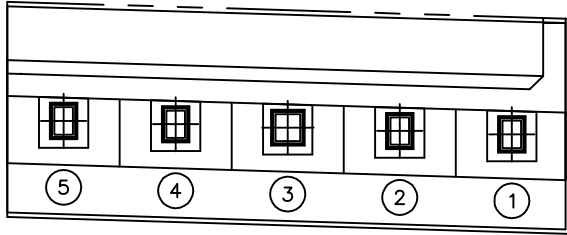
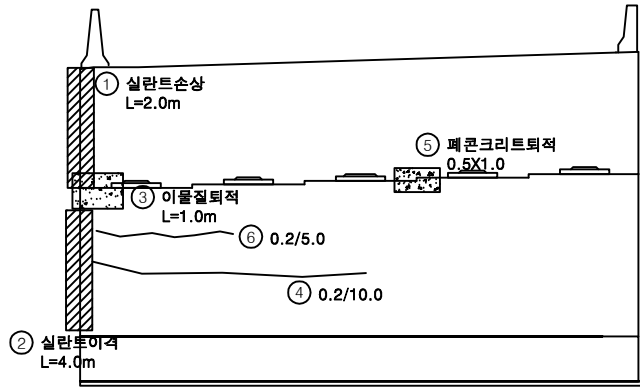
ID : 내포교 교대 A1 (상주방향)

| 번호 | 구분 | 부재 | 손상내용 | 손상현황 | | | | | | 비고 |
|---|---|---|---|---|---|---|---|---|---|---|
| 1 | 19하 | 교대 | 실란트 손상 | | 2.0 | | 2.00 | m | 1 | |
| 4 | 19하 | 교대 | 균열 (0.3mm미만) | 0.2 | 10.0 | | 10.00 | m | 1 | |
| 6 | 23하 | 교대 | 균열 (0.3mm미만) | 0.2 | 5.0 | | 5.00 | m | 1 | |

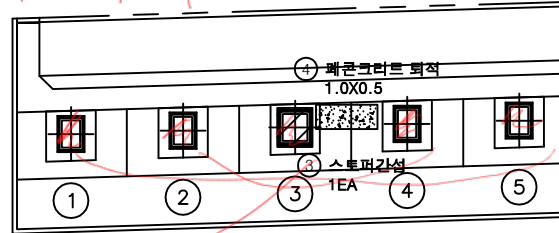
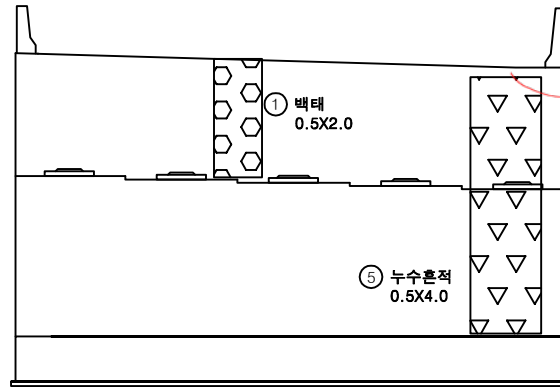
② 법면 보호블럭 침하(세굴)  
1.0X2.0

| 손상물량표 | | | | | | | | | | |
|---|---|---|---|---|---|---|---|---|---|---|
| 5 | 23하 | 교대 | 누수흔적 | | 0.5 | 4.0 | 2.00 | m <sup>2</sup> | 1 | |

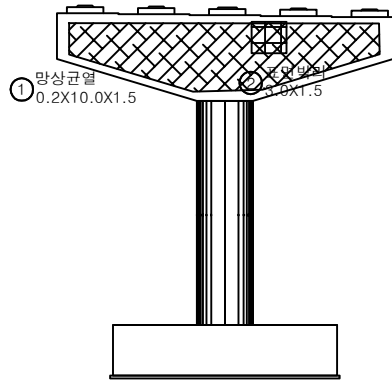
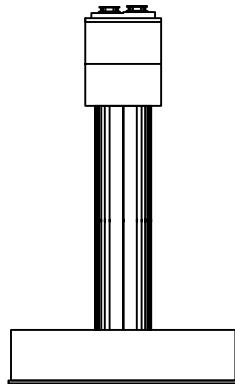
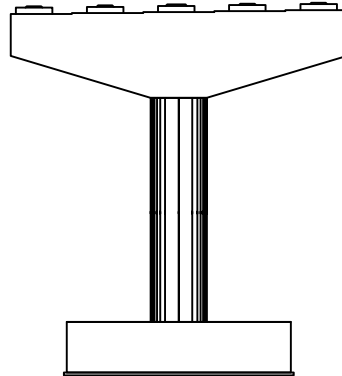
ID : 내포교 교각 P2 (상주방향)

| 번호 | 구분 | 부재 | 손상내용 | 손상현황 | | | | | | 비고 |
|---|---|---|---|---|---|---|---|---|---|---|
| 1 | 19하 | 교각 | 망상균열 | 0.2 | 10.0 | 1.5 | 15.00 | m | 1 | |

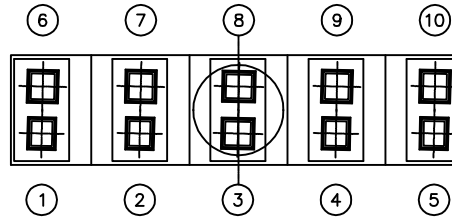
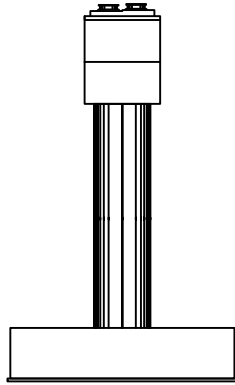
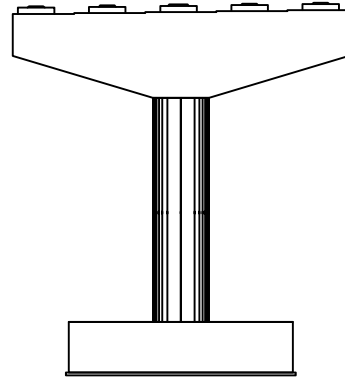
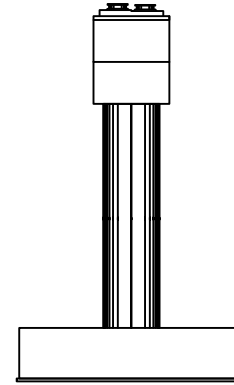
ID : 내포교 교각 P3 (상주방향)

| 번호 | 구분 | 부재 | 손상내용 | 손상현황 | | | | | | 비고 |
|---|---|---|---|---|---|---|---|---|---|---|
| 1 | 23하 | 교각 | 망상균열 | 0.2 | 8.0 | 2.0 | 16.00 | m³ | 1 | |

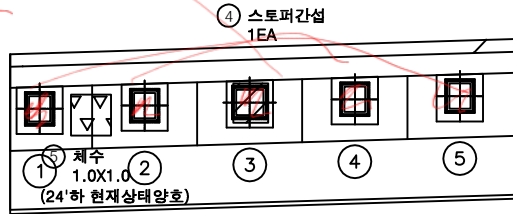
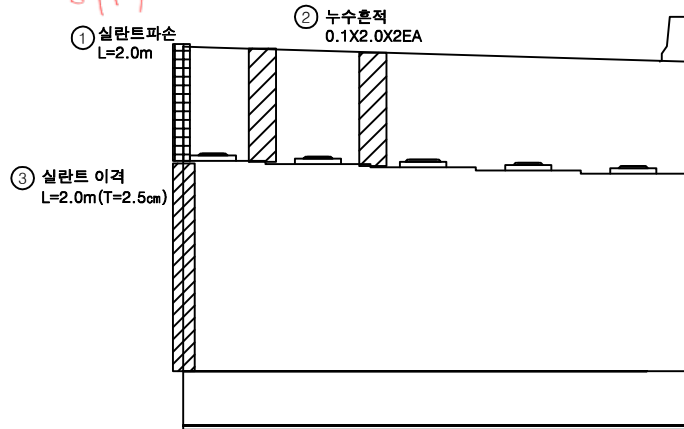
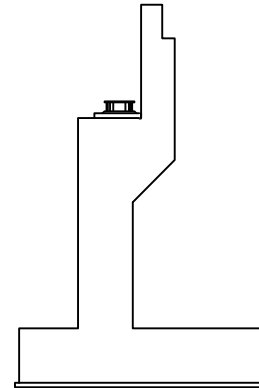
| 번호 | 구분 | 부재 | 손상내용 | 손상현황 | | | | | | 비고 |
|---|---|---|---|---|---|---|---|---|---|---|
| 2 | 19하 | 교대 | 누수흔적 | | 0.1 | 2.0 | 0.40 | m <sup>2</sup> | 2 | |

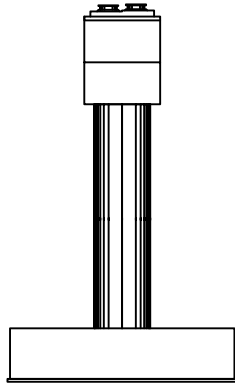
| 번호 | 구분 | 부재 | 손상내용 | 손상현황 | | | | | | 비고 |
|---|---|---|---|---|---|---|---|---|---|---|
| 1 | 23하 | 교각 | 망상균열 | 0.2 | 8.0 | 2.0 | 16.00 | m <sup>2</sup> | 1 | |
