상주영천고속도로 2024~2025년 시설물 안전점검 용역  
(2025년 상반기 정기안전점검)

# 외 관 조 사 망 도

내포교

ID : 내포교 교면포장 S1 (상주방향)

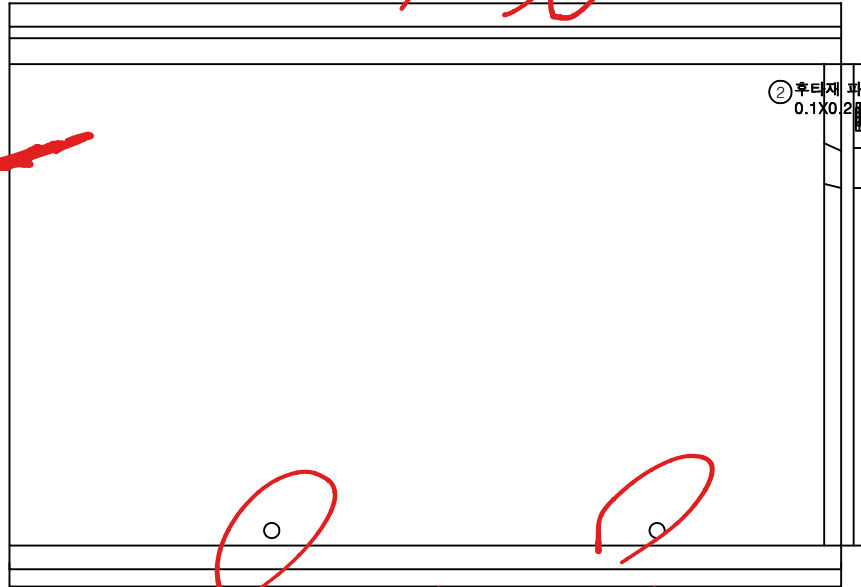
| 번호 | 구분 | 부재 | 손상내용 | 손상현황 | | | | | | 비고 |
|---|---|---|---|---|---|---|---|---|---|---|
| 1 | 19하 | 신축이음 | 후타재 균열 | 0.1 | 0.3 | | 1.20 | m | 4 | |
| 2 | 19하 | 신축이음 | 후타재 파손 | | 0.1 | 0.2 | 0.02 | m <sup>2</sup> | 1 | 23상 보수 |
| 3 | 23하 | 교면포장 | 접속도로 파손 | | 0.2 | 2.0 | 0.40 | m <sup>2</sup> | 1 | |
| 4 | 24하 | 신축이음 | 후타재 보수부 파손 | | 0.1 | 0.2 | 0.02 | m <sup>2</sup> | 1 | |

③ 접속도로 파손  
0.2X2.0② 후타재 파손  
0.1X0.2② 후타재 보수부 파손  
0.1X0.2① 후타재 균열  
0.1/0.3X4EA

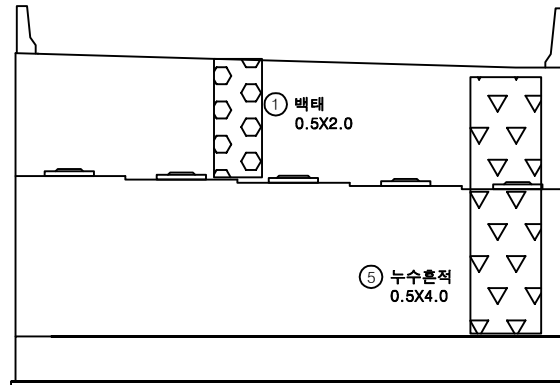
정면

② 법면 보호블럭 침하(세굴)  
1.0X2.0

| 번호 | 구분 | 부재 | 손상내용 | 손상현황 | | | | | | 비고 |
|---|---|---|---|---|---|---|---|---|---|---|
| 5 | 23하 | 교대 | 누수흔적 | | 0.5 | 4.0 | 2.00 | m <sup>2</sup> | 1 | |

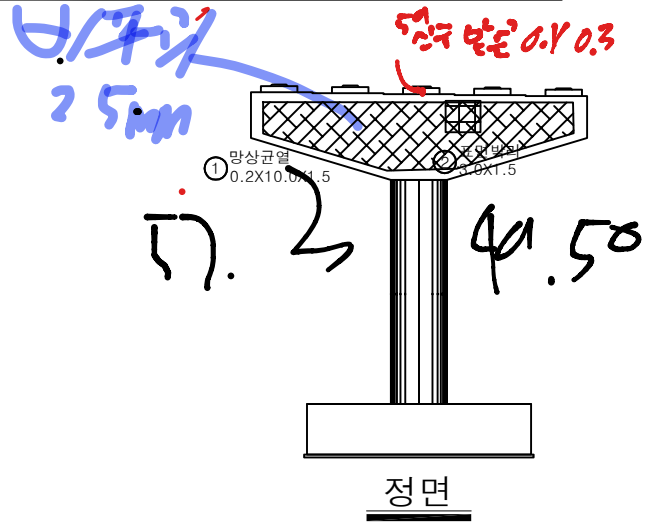
ID : 내포교 교각 P2 (상주방향)

| 번호 | 구분 | 부재 | 손상내용 | 손상현황 | | | | | | 비고 |
|---|---|---|---|---|---|---|---|---|---|---|
| 1 | 19하 | 교각 | 망상균열 | 0.2 | 10.0 | 1.5 | 15.00 | m <sup>2</sup> | 1 | |

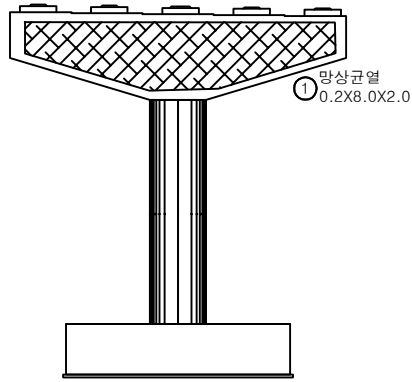
정면

| 번호 | 구분 | 부재 | 손상내용 | 손상현황 | | | | | | 비고 |
|---|---|---|---|---|---|---|---|---|---|---|
| 1 | 23하 | 교각 | 망상균열 | 0.2 | 8.0 | 2.0 | 16.00 | m <sup>2</sup> | 1 | |

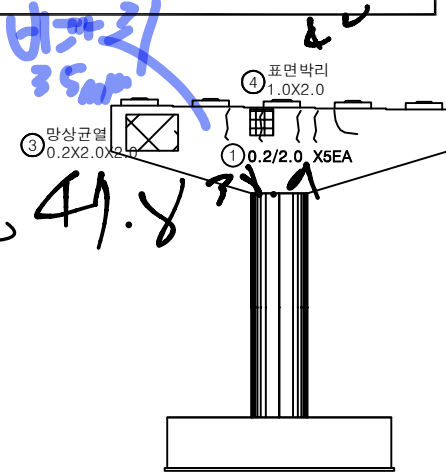
정면

| 번호 | 구분 | 부재 | 손상내용 | 손상현황 | | | | | | 비고 |
|---|---|---|---|---|---|---|---|---|---|---|
| 1 | 21하 | 교각 | 균열(0.3mm미만) | 0.2 | 2.0 | | 10.00 | m | 5 | |
| 2 | 21하 | 교량방청 | 방청콘크리트 균열 | 0.1 | 0.3 | | 0.30 | m | 1 | |
| 3 | 23하 | 교각 | 망상균열 | 0.2 | 2.0 | 2.0 | 4.00 | m <sup>2</sup> | 1 | |
