상주영천고속도로 2024~2025년 시설물 안전점검 용역  
(2025년 상반기 정기안전점검)

# 외 관 조 사 망 도

내포교

2025.04

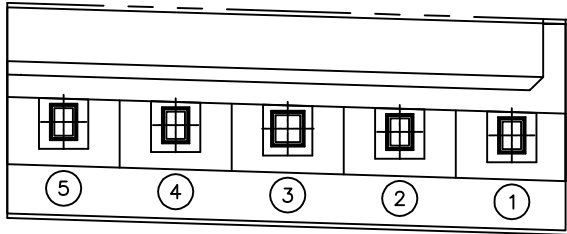
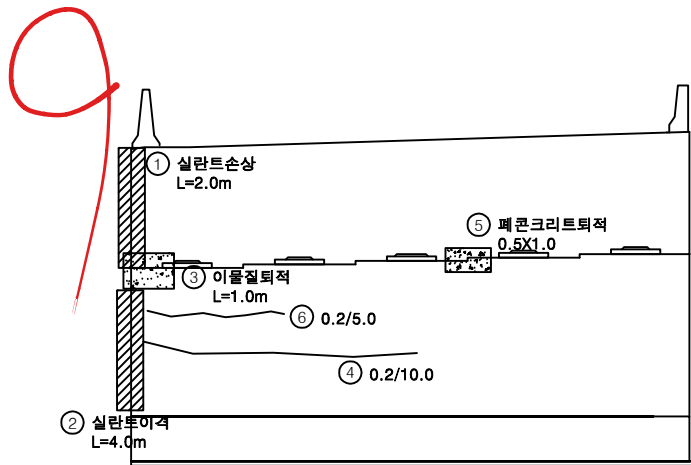
| 번호 | 구분 | 부재 | 손상내용 | 손상현황 | | | | | | 비고 |
|---|---|---|---|---|---|---|---|---|---|---|
| 1 | 19하 | 교대 | 실란트 손상 | | 2.0 | | 2.00 | m | 1 | |
| 4 | 19하 | 교대 | 균열 (0.3mm미만) | 0.2 | 10.0 | | 10.00 | m | 1 | |
| 6 | 23하 | 교대 | 균열 (0.3mm미만) | 0.2 | 5.0 | | 5.00 | m | 1 | |

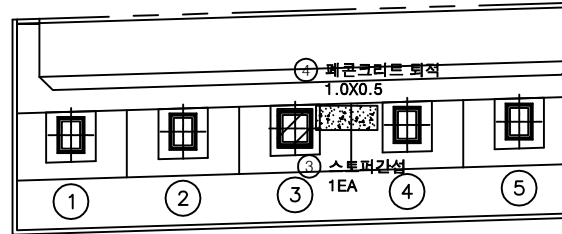
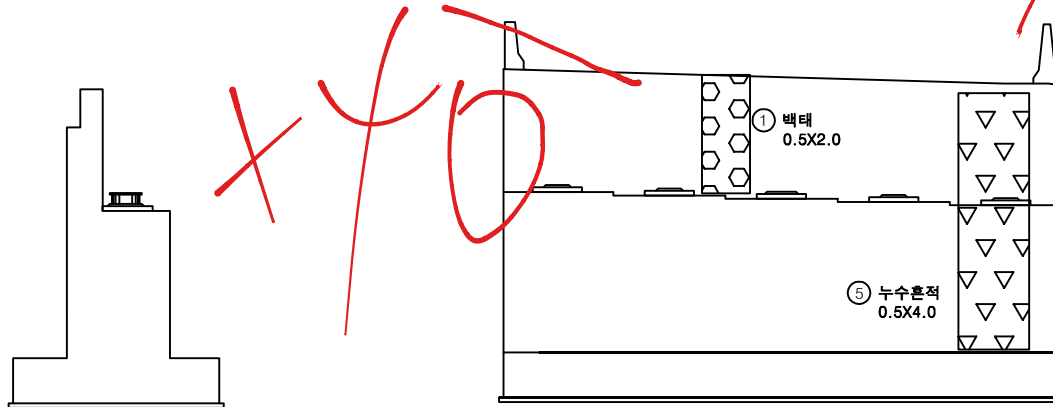
| 번호 | 구분 | 부재 | 손상내용 | 손상현황 | | | | | | 비고 |
|---|---|---|---|---|---|---|---|---|---|---|
| 5 | 23하 | 교대 | 누수흔적 | | 0.5 | 4.0 | 2.00 | m <sup>2</sup> | 1 | |

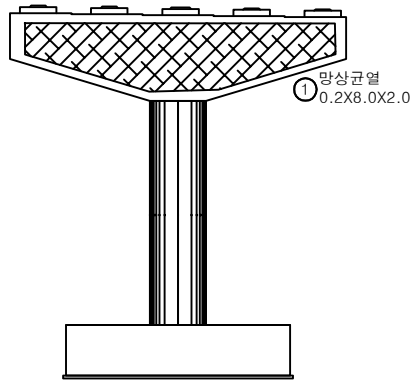
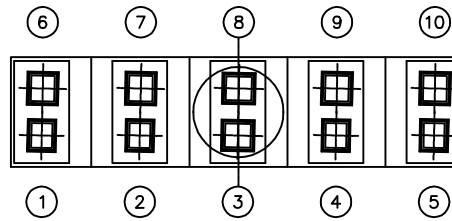
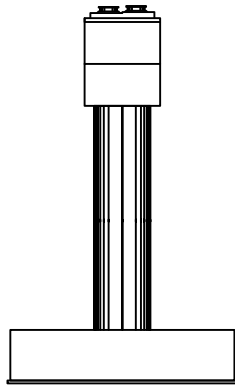
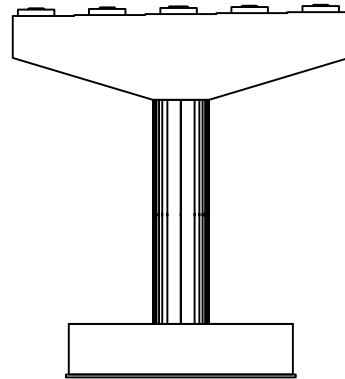
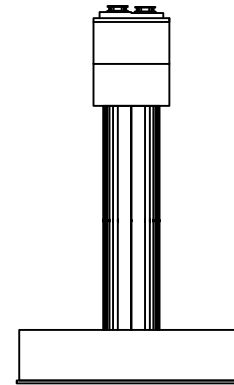
ID : 내포교 교각 P3 (상주방향)

| 번호 | 구분 | 부재 | 손상내용 | 손상현황 | | | | | | 비고 |
|---|---|---|---|---|---|---|---|---|---|---|
| 1 | 23하 | 교각 | 망상균열 | 0.2 | 8.0 | 2.0 | 16.00 | m <sup>2</sup> | 1 | |

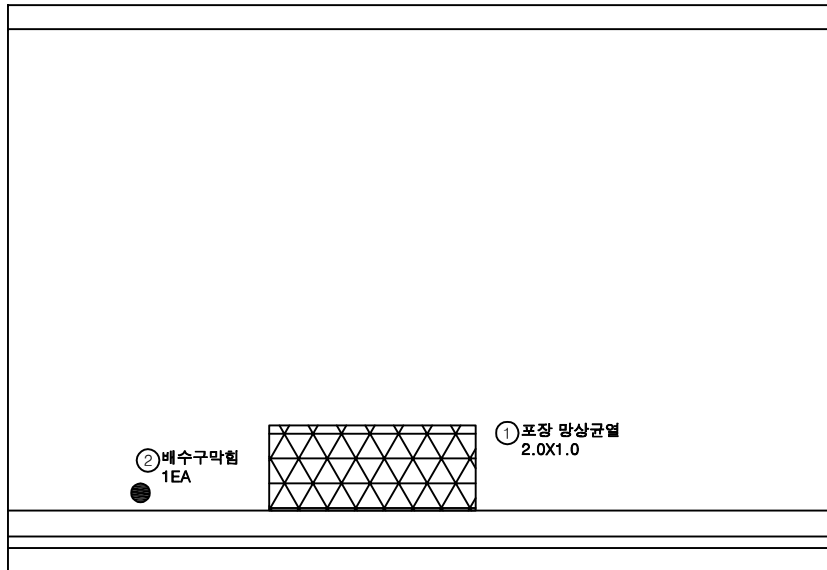
| 번호 | 구분 | 부재 | 손상내용 | 손상현황 | | | | | | 비고 |
|---|---|---|---|---|---|---|---|---|---|---|
| 1 | 19하 | 교면포장 | 포장 망상균열 | | 2.0 | 1.0 | 2.00 | m <sup>2</sup> | 1 | |

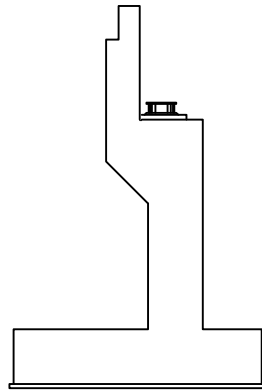
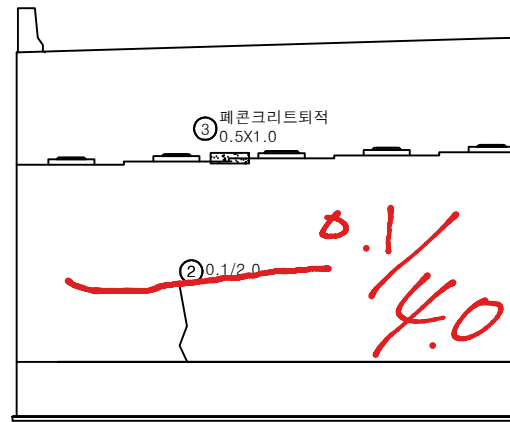
| 번호 | 구분 | 부재 | 손상내용 | 손상현황 | | | | | | 비고 |
|---|---|---|---|---|---|---|---|---|---|---|
| 2 | 19하 | 교대 | 균열(0.3mm미만) | 0.1 | 2.0 | | 2.00 | m | 1 | |

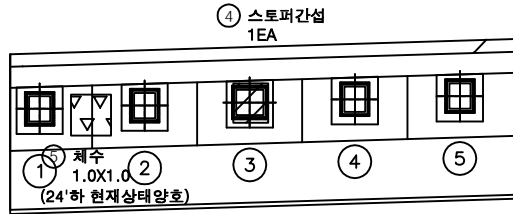
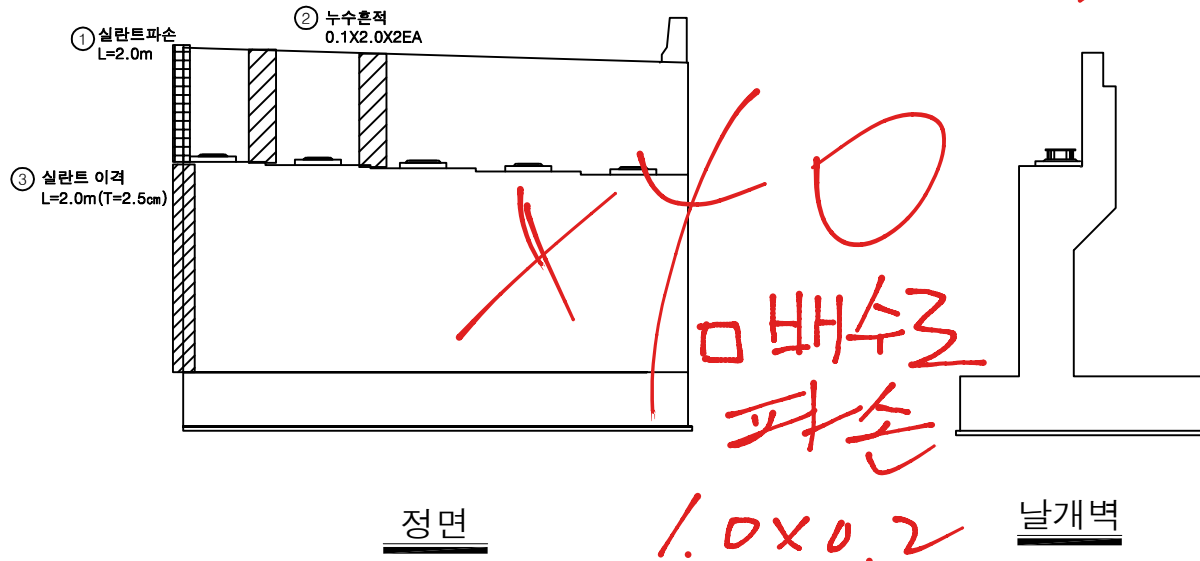
ID : 내포교 교대 A2 (영천방향)

| 번호 | 구분 | 부재 | 손상내용 | 손상현황 | | | | | | 비고 |
|---|---|---|---|---|---|---|---|---|---|---|
| 2 | 19하 | 교대 | 누수흔적 | | 0.1 | 2.0 | 0.40 | m | 2 | |
