상주영천고속도로 2024~2025년 시설물 안전점검 용역  
(2025년 상반기 정기안전점검)

# 외 관 조 사 망 도

내포교

2025.04

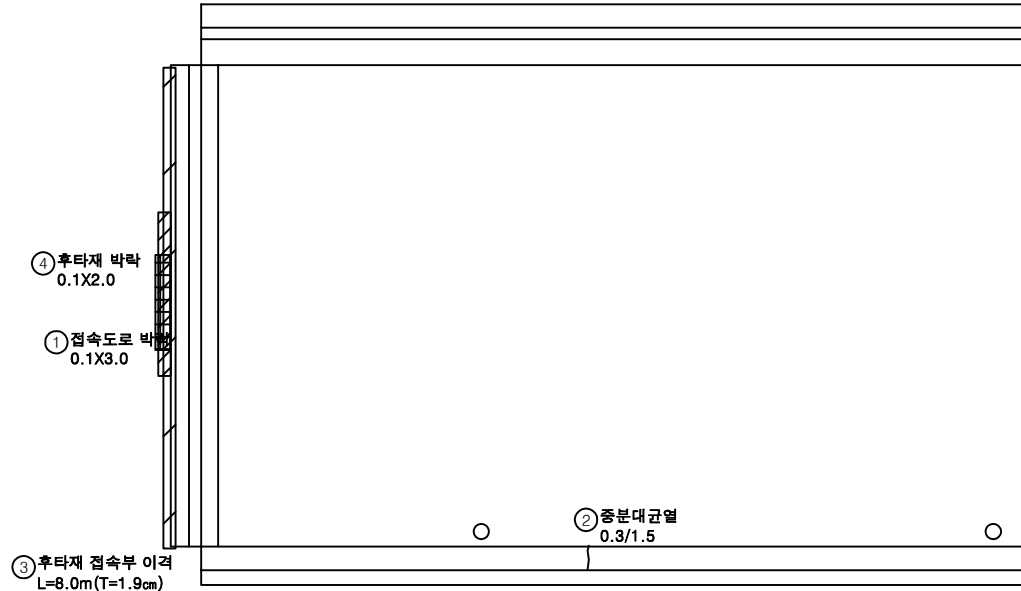
ID : 내포교 교면포장 S1 (상주방향)

| 번호 | 구분 | 부재 | 손상내용 | 손상현황 | | | | | | 비고 |
|---|---|---|---|---|---|---|---|---|---|---|
| 1 | 19하 | 교면포장 | 접속도로 박락 | | 0.1 | 3.0 | 0.30 | m <sup>2</sup> | 1 | 21'하 보수 |
| 2 | 19하 | 중분대 | 중분대 균열 | 0.3 | 1.5 | | 1.50 | m | 1 | |
| 3 | 23하 | 교면포장 | 후타재 접속부 이격 | | 8.0 | | 8.00 | m | 1 | |
| 4 | 23하 | 신속이음 | 후타재 박락 | | 0.1 | 2.0 | 0.20 | m <sup>2</sup> | 1 | |

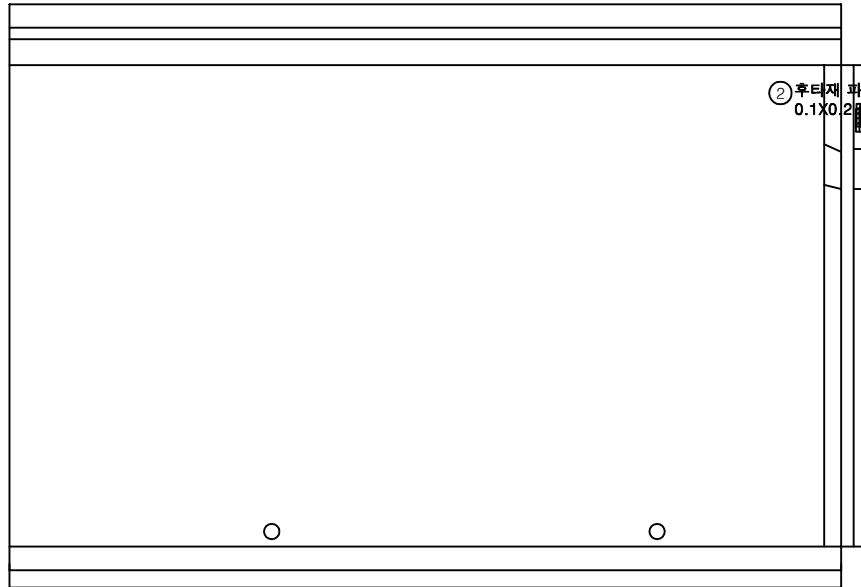
| 번호 | 구분 | 부재 | 손상내용 | 손상현황 | | | | | | 비고 |
|---|---|---|---|---|---|---|---|---|---|---|
| 1 | 19하 | 신축이음 | 후타재 균열 | 0.1 | 0.3 | | 1.20 | m | 4 | |
| 2 | 19하 | 신축이음 | 후타재 파손 | | 0.1 | 0.2 | 0.02 | m <sup>2</sup> | 1 | 23'상 보수 |
| 3 | 23하 | 교면포장 | 접속도로 파손 | | 0.2 | 2.0 | 0.40 | m <sup>2</sup> | 1 | |
| 4 | 24하 | 신축이음 | 후타재 보수부 파손 | | 0.1 | 0.2 | 0.02 | m <sup>2</sup> | 1 | |

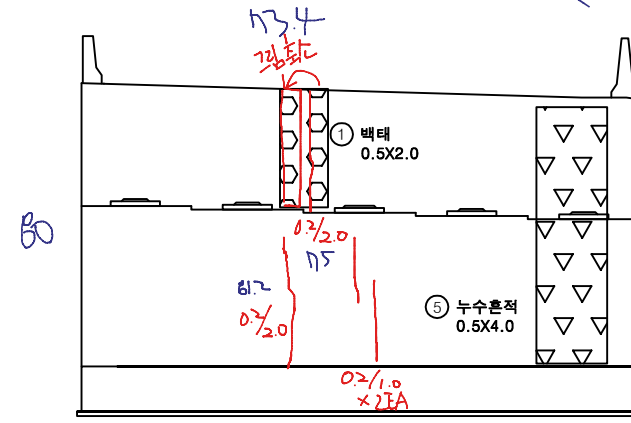
② 법면 보호블럭 침하(세굴)  
1.0X2.0

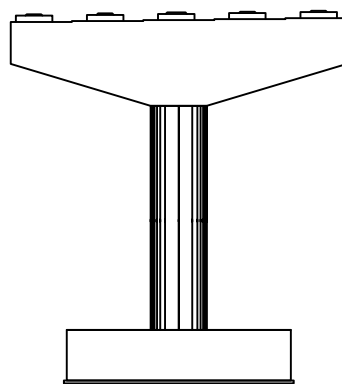
ID : 내포교 교각 P2 (상주방향)

| 번호 | 구분 | 부재 | 손상내용 | 손상현황 | | | | | | 비고 |
|---|---|---|---|---|---|---|---|---|---|---|
| 1 | 19하 | 교각 | 망상균열 | 0.2 | 10.0 | 1.5 | 15.00 | m | 1 | |

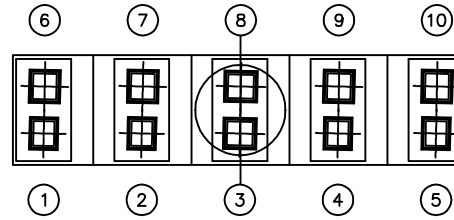
ID : 내포교 교각 P3 (상주방향)

| 번호 | 구분 | 부재 | 손상내용 | 손상현황 | | | | | | 비고 |
|---|---|---|---|---|---|---|---|---|---|---|
| 1 | 23하 | 교각 | 망상균열 | 0.2 | 8.0 | 2.0 | 16.00 | m³ | 1 | |

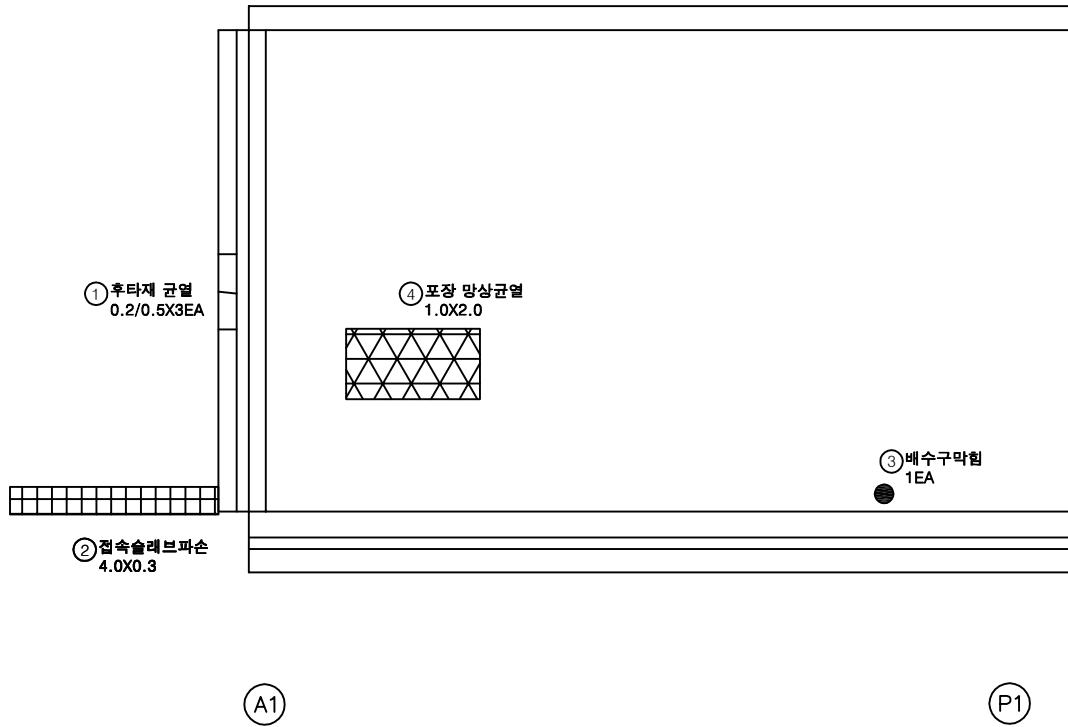
| 번호 | 구분 | 부재 | 손상내용 | 손상현황 | | | | | | 비 고 |
|---|---|---|---|---|---|---|---|---|---|---|
| 1 | 19하 | 신축이음 | 후타재 균열 | 0.2 | 0.5 | | 1.50 | m | 3 | |
| 4 | 23하 | 교면포장 | 포장 망상균열 | | 1.0 | 2.0 | 2.00 | m² | 1 | |

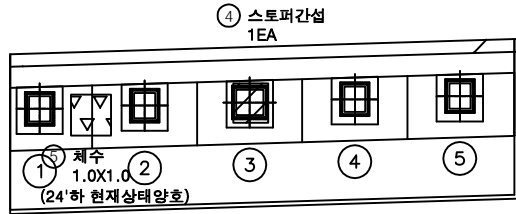
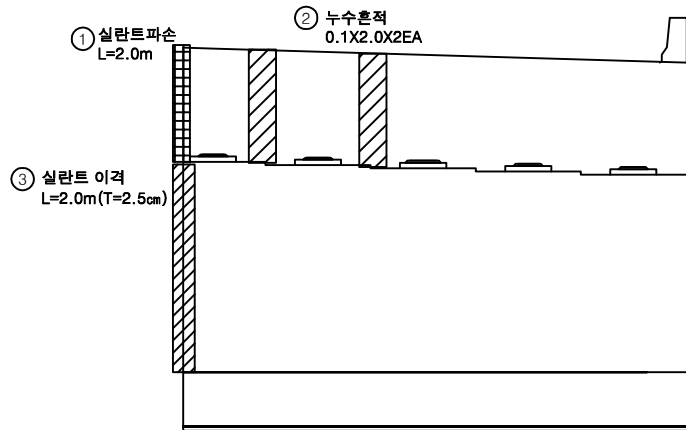
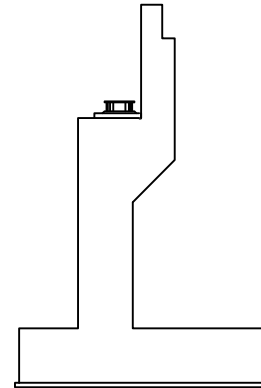
ID : 내포교 교대 A2 (영천방향)

| 번호 | 구분 | 부재 | 손상내용 | 손상현황 | | | | | | 비고 |
|---|---|---|---|---|---|---|---|---|---|---|
| 2 | 19하 | 교대 | 누수흔적 | | 0.1 | 2.0 | 0.40 | m <sup>2</sup> | 2 | |
